# ANÁLISE DE ACESSIBILIDADE SEGUNDO A NBR 9050/2015 DAS CALÇADAS E ESTACIONAMENTOS DA AVENIDA BRASIL DA CIDADE DE TRÊS BARRAS DO PARANÁ

ROTTA, Gustavo Felipe<sup>1</sup>

**Resumo:** O estudo realizado foi pensado tanto pela questão urbanística quanto pelas leis que se referem ao assunto abordado, baseando-se na NBR 9050/2015, a qual diz que a acessibilidade é um dos fatores mais importantes para a circulação de pedestres. Este estudo pretende levantar os problemas causados pela falta de acessibilidade em calçadas e estacionamentos da Avenida Brasil no município de Três Barras do Paraná-PR, por meio de análise quantitativa e qualitativa e com um *check list*, no qual foram levantados todos os casos críticos do trecho estudado e quais possíveis mudanças e implantações poderiam ser feitas para melhorar o local analisado. Analisando-se os dados coletados, os resultados mostram que a maioria das calçadas apresenta algum tipo de conflito e irregularidades, o que impossibilita uma circulação com segurança e sem maiores problemas. Os estacionamentos avaliados no presente trabalho não apresentam nenhuma vaga totalmente de acordo com a NBR 9050/2015 para pessoas com deficiência ou para ido

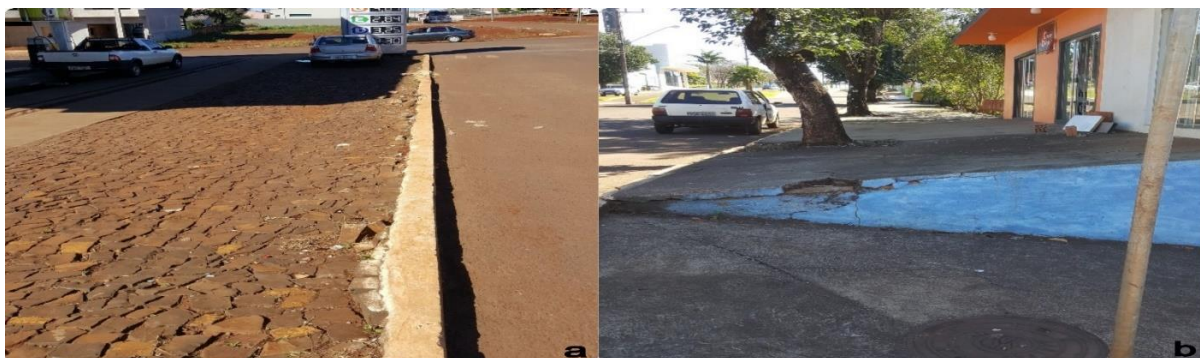
**Figura 4:** Calçadas ou passeio público

Como demonstrado na Figura 4a, é possível ver um dos locais analisados, sem quaisquer tipos de acessibilidade, a faixa livre de circulação possui muitos conflitos impossibilitando a circulação de pedestres. Na Figura 4b percebe-se um local onde a inclinação longitudinal não acompanha a via lindeira, dificultando a circulação de pedestres e de pessoas que dependem de algum tipo de acessibilidade.

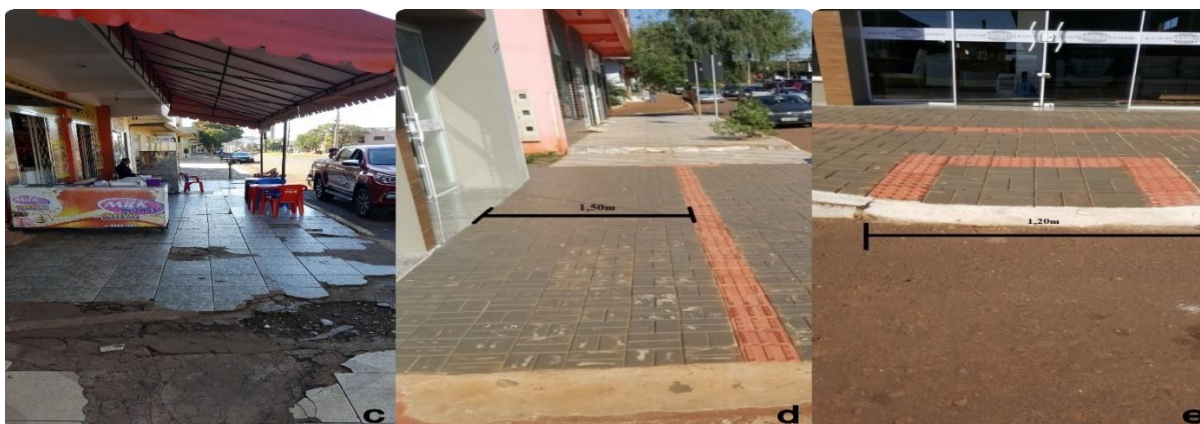
**Figura 5:** Calçadas

A Figura 5c demonstra um local onde os mobiliários urbanos ocupam a faixa livre de circulação, e com muitos conflitos, a calçada se torna um local de difícil circulação.

Nas Figuras 5d e 5e observa-se um local que já possui alguns fatores que atendem o que exige a NBR 9050/2015, como faixa livre de circulação de 1,50 m estando acima do mínimo estipulado por norma que é de 1,20 m, já a rampa de acesso existente está em desacordo com a norma onde a largura mínima é de 1,50 m e na rampa localizada no trecho 3 e representada na foto tem apenas 1,20 m de largura e piso tátil que também não está totalmente de acordo com a

norma. Mesmo sendo um local que não está totalmente acessível, já torna mais fácil a circulação de pedestres e pessoas com mobilidade reduzida.

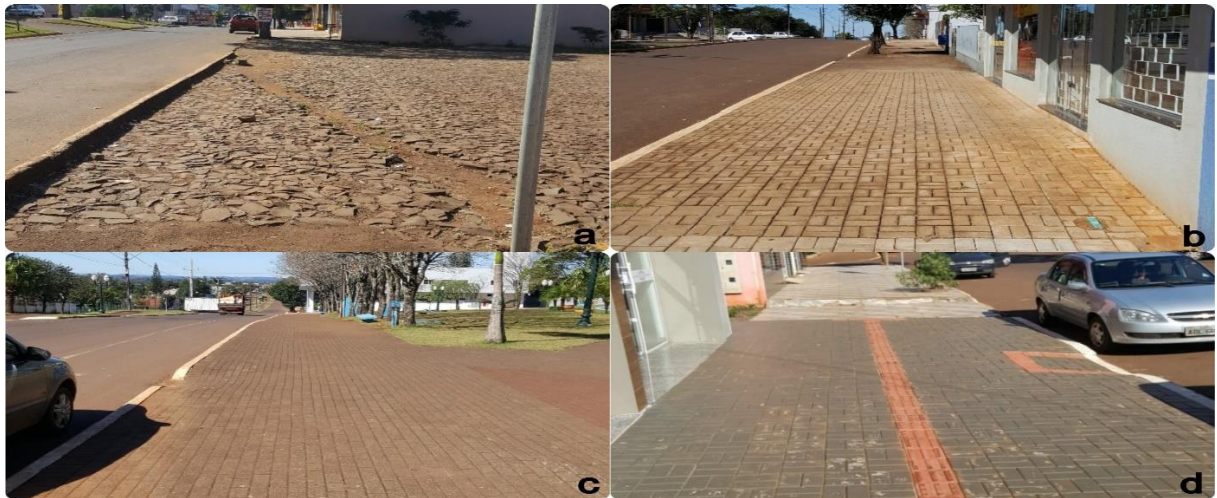
**Figura 6:** Piso Utilizado

Como pode ser visualizado nas Figuras 6a e 6d, na maioria dos locais as calçadas não são regulares, o que dificulta a circulação de pedestres.

Na Figura 6b, 6c e 6d pode ser observado que na maioria dos casos o piso utilizado é antiderrapante, tornando mais segura a circulação.

Nos locais onde existe piso tátil, ele não conduz até o acesso da edificação.

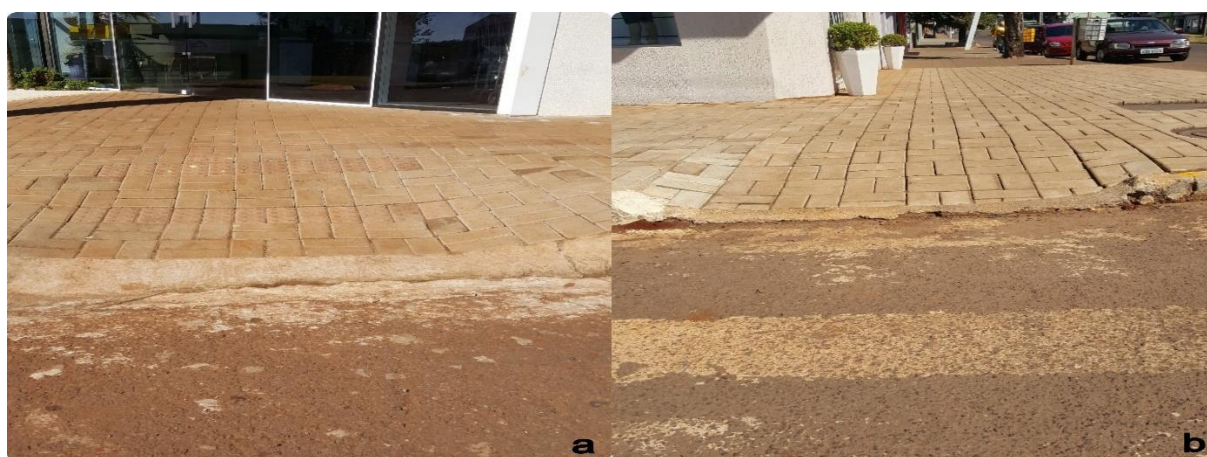
**Figura 7:** Guias Rebaixadas

A Figura 7a representa a guia rebaixada com largura superior a 1,50 m sinalizada com piso tátil onde o mesmo não conduz a entrada da edificação e está colocado de maneira incorreta na rampa, é de pouca qualidade sendo de difícil visualização.

Na Figura 7b, a guia rebaixada está localizada na esquina, em frente à faixa de pedestres, com material antiderrapante, possui largura inferior ao indicado pela norma que é de 1,50 m, não possui piso tátil e as abas laterais são superiores a 8,33%.

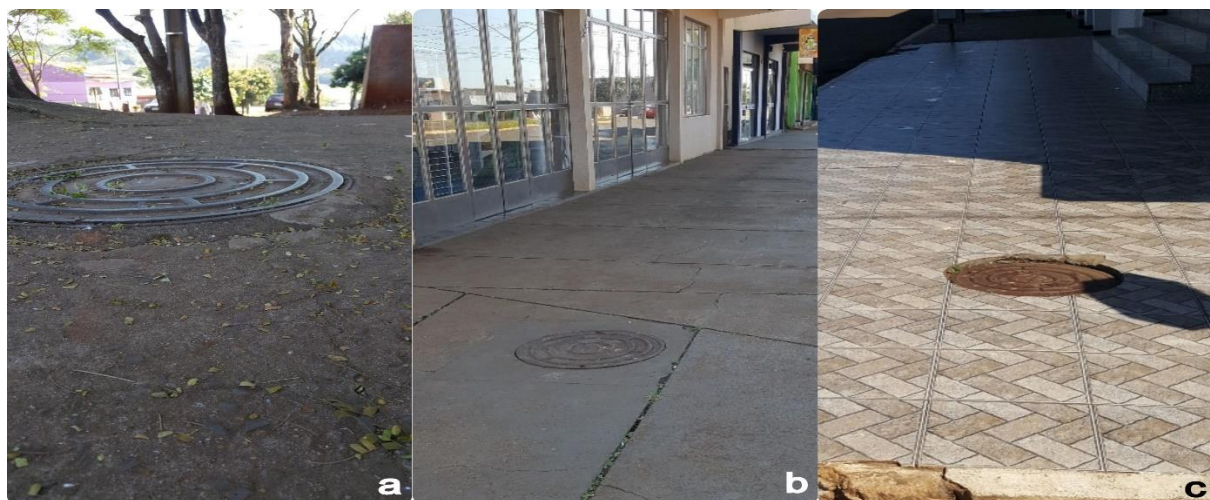
**Figura 8:** Tampas de Inspeção

As Figuras 8a e 8c indicam tampas de inspeção nas quais o ressalto é superior aos 5 mm que é indicado pela NBR 9050/2015.

Na Figura 8b pode-se observar uma tampa de inspeção que acompanha o nivelamento do piso, tornando a circulação de pedestres mais fácil e segura.

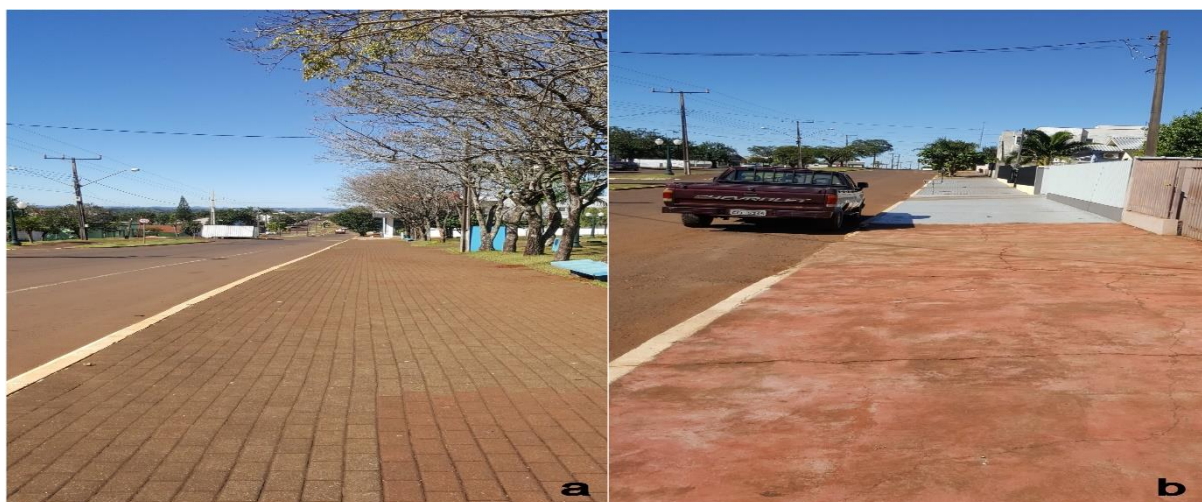
**Figura 9:** Estacionamentos

Após o levantamento nos trechos, foi constatado que 100% dos pisos dos estacionamentos são antiderrapantes, o que torna seguro o embarque e desembarque de qualquer pessoa. Segundo o levantamento dos dados, apenas 36,36% dos locais analisados possuem pelo menos uma vaga para veículos que transportam pessoas com deficiência, (Figura 9a).

Um dado muito importante levantado mostra que em 100% dos casos não há espaço adicional de circulação vinculado à vaga, com, no mínimo, 1,20 m, tornando-a insegura para pessoas com deficiência ou mobilidade reduzida. Em nenhum dos trechos foram encontradas guias rebaixadas vinculadas às vagas destinadas a pessoas com deficiência, ligando a rota acessível (Figura 9b).

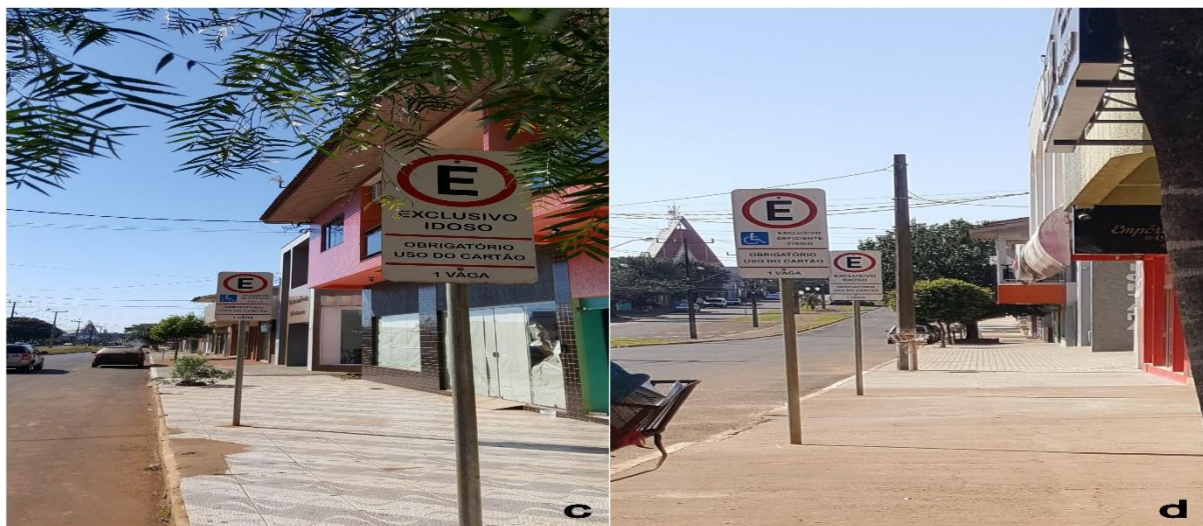
**Figura 10:** Placas de sinalização

No levantamento verificou-se que em 36,36% dos locais onde foram identificadas vagas direcionadas a pessoas com deficiência existem placas com identificação vertical com o símbolo internacional e identificação escrita, por outro lado, não foi encontrado nenhum local com sinalização horizontal no piso com o símbolo internacional de acesso. Nos locais onde existem as vagas, 36,36% delas ficam a, no máximo, 50 m do acesso à edificação (Figura 10c e 10d).

Com a coleta de dados dos onze trechos, verificou-se que apenas 36,36% deles têm suas vagas destinadas a pessoas idosas, em outros 36,36% as vagas para idosos estão próximas de acessos a edificações. Como vem espelhando outros itens, 36,36% dos trechos possuem placas de sinalização, conforme a resolução do CONTRAM, e 36,36% possuem sinalização com o nome idoso (Figura 10c e 10d).
