**LEVANTAMENTO DAS MANIFESTAÇÕES PATOLÓGICAS EM DOIS CENTROS  
MUNICIPAIS DE EDUCAÇÃO INFANTIL LOCALIZADOS NO MUNICÍPIO DE  
CASCAVEL – PR**

**LEVANTAMENTO DAS MANIFESTAÇÕES PATOLÓGICAS EM DOIS CENTROS  
MUNICIPAIS DE ENSINO INFANTIL LOCALIZADOS NA CIDADE DE  
CASCAVEL – PR**

Trabalho apresentado na disciplina de Trabalho de Conclusão de Curso II, do Curso de Engenharia Civil, do Centro Universitário Assis Gurgacz, como requisito parcial para obtenção do título de Bacharel em Engenharia Civil.

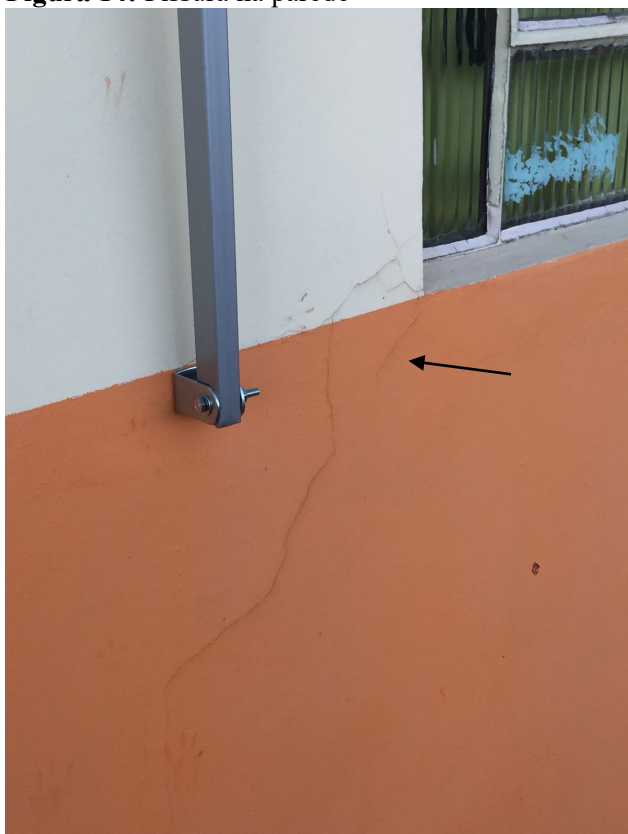
**Figura 14:** Fissura na parede

Na Figura 14 é possível identificar uma fissura com inclinação de 45° no canto inferior da janela na área externa da edificação.

Esse mesmo padrão de fissuras foram identificados em vários locais da edificação, próximas as aberturas das janelas e portas. Esta manifestação patológica foi classificada como fissura, pois a abertura não chega a 0,5 mm. Nas construções com estrutura executada em concreto esse tipo de manifestação patológica é comum, sejam dias, meses ou anos após ser realizada a obra. A causa dessa manifestação patológica é de difícil diagnóstico, pois podem ocorrer devido a ações mecânicas ou físico-químicas (FIGUEIREDO, 1989). Porém suspeita-se de inexistência ou ineficiência das contravergas.

Na Figura 14 ainda pode-se ver que além da fissura de 45°, há mais algumas próximas ao canto da abertura. Essas pequenas fissuras podem ter ocorrido devido a retração do

concreto que é um movimento natural, que no processo de execução e cura do reboco, pode ter havido alguma falha nas recomendações técnicas, assim surgindo esse tipo de fissura (SOUZA E RIPPER, 1998).

Não foi possível a realização da retirada da argamassa do revestimento para a análise de contra-verga, mas segundo Eidt (2010), as fissuras que partem dos vértices de abertura a 45° tem grandes possibilidades de serem causadas pela inexistência ou ineficiência das vergas e contra-vergas na distribuição de tensões nas aberturas.

Para a correção desse problema inicialmente sugere-se que seja verificado se há a existência de vergas e contra-vergas, assim como o acompanhamento do desenvolvimento da fissura para a verificação se a mesma já encontra-se estabilizada. No casos da estabilização da fissura recomenda-se a utilização de um selante acrílico flexível, sendo feita sua aplicação de maneira correta, caso contrário esse reparo superficial não será suficiente para a solução do problema. Para sua aplicação recomenda-se que na fissura seja feita uma abertura em forma

de “V”, com o auxílio de um abridor de fissuras com o nome de “abre trincas” e as dimensões desse sulco de acordo com as especificações do fabricante do selante acrílico que ira ser usado para preenchê-lo. Depois de feita a abertura do sulco, o mesmo deverá ser limpo com um pincel seco e aplicado um fundo preparador conforme orientação do fabricante do material utilizado para o preenchimento do sulco. Após a secagem do fundo preparador, deverá ser aplicado o selante acrílico com um material flexível, aplicado em duas camadas com um intervalo de 24 horas entre uma e outra, deve-se aplicar duas demãos de tinta para o acabamento final da alvenaria (SILVA, 2002).

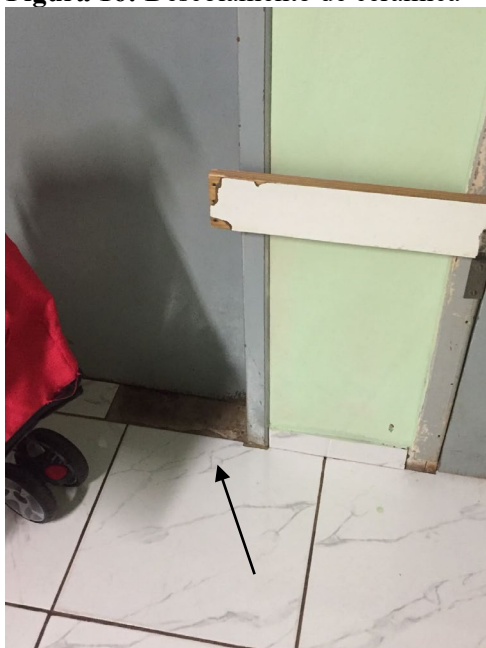
**Figura 16:** Descolamento de cerâmica

De acordo com a Figura 16, nota-se a manifestação patológica descrita no quadro anterior foi identificada em um banheiro e uma sala de aula sendo considerada como risco mínimo, pois não afeta a estrutura da edificação.

Vários fatores podem contribuir com o descolamento de cerâmica, a presença de água em abundância na argamassa, por exemplo, provoca a geração de umidade em excesso, causando o rompimento de atrito da peça cerâmica com a argamassa, gerando com isso o descolamento total da peça. Ademais, a luz solar também pode ser um fator crucial nessa manifestação patológica, devido a causar choques térmicos na peça, aliada à pressão de vapor da água existente na argamassa, o que acarreta o descolamento da mesma (LUZ, 2004).

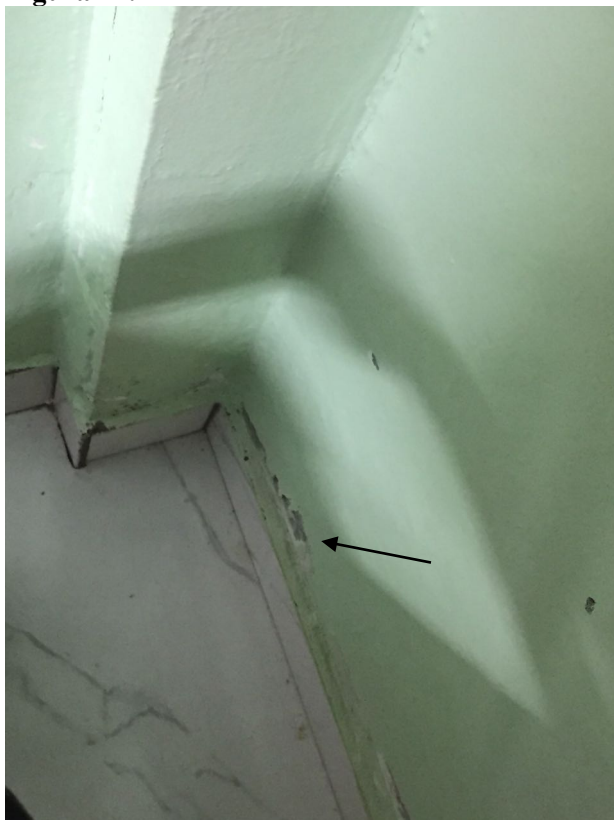
**Figura 17:** Eflorescência

Esse problema foi encontrado em três salas de aulas e as manifestações eram semelhantes em todas elas, sendo o grau de risco classificado como mínimo.

Nesse caso pode-se observar que os sais migraram para a superfície devido à umidade originada pela infiltração da água do solo, o que, conseqüentemente, ocasionou a desagregação do revestimento argamassado, visto que os pontos em que as manifestações patológicas ocorrem encontram-se nas camadas inferiores da alvenaria, pressupõe-se que a umidade ascende devido a não impermeabilização da viga baldrame ou, até mesmo, em decorrência de falhas no processo de impermeabilização da mesma.

O método de correção indicado para esta manifestação, é relativamente simples. Deve-se usar uma escova de aço para limpar o local, lavando com água abundante. Retirar a camada de pintura e aplicar o produto impermeabilizante sobre a superfície, conforme Figura 18. Porém para sanar a manifestação patológica, é estritamente necessário realizar a correta impermeabilização da viga baldrame, bem como a reconstrução do revestimento argamassado.

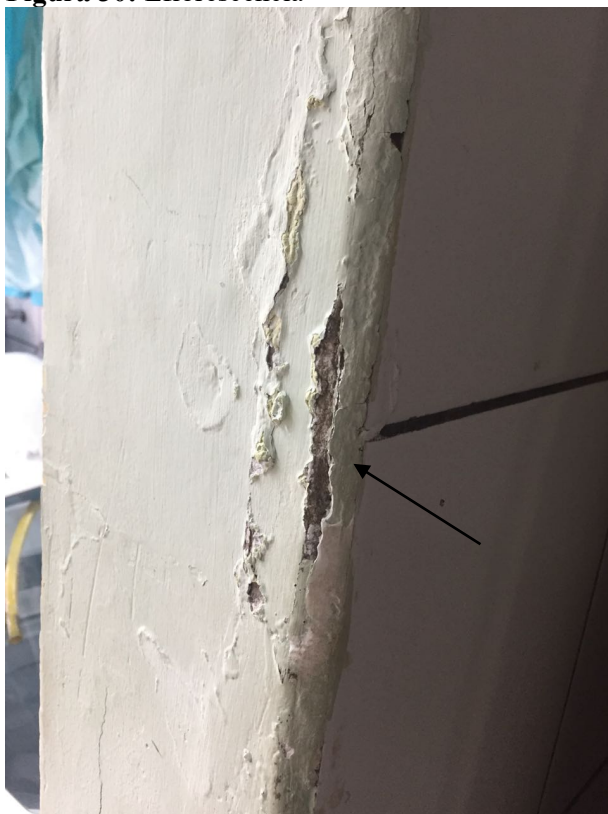
**Figura 30:** Eflorescência

A manifestação patológica demonstrada no Quadro 7 está presente em cinco salas de aula, 3 banheiros, cozinha, lavanderia, área de serviço, coordenação e circulação. A gravidade do problema é tratada como regular, devido à presença em grande parte da estrutura analisada. Conforme pode ser analisado na Figura 28.

A Figura 28 refere-se à eflorescência causada pelos sais que migraram para a superfície da alvenaria devido à umidade originada pela infiltração da água do solo, causando destacamento da pintura e pequena desagregação do revestimento argamassado. Isso ocorre em todos os pontos analisados. A causa para a ocorrência da manifestação patológica é a mesma citada anteriormente.

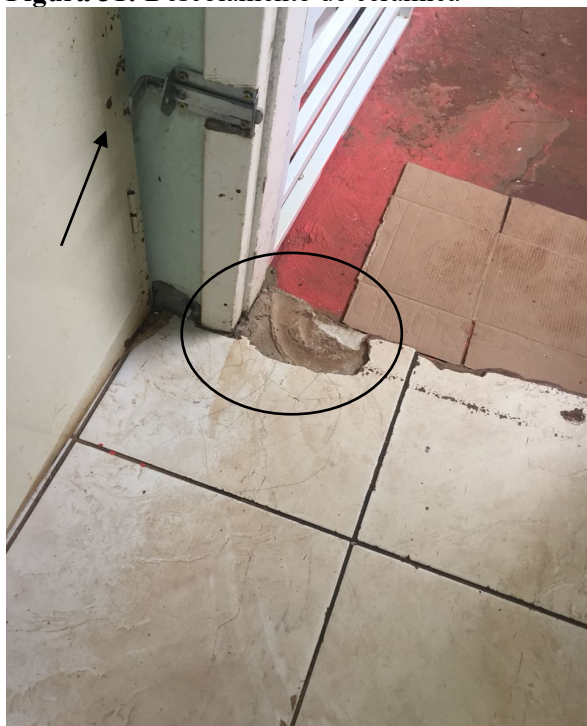
**Figura 31:** Descolamento de cerâmica

De acordo com a Figura 29, nota-se que a manifestação patológica descrita no Quadro 8 foi identificada na lavanderia, sendo considerada como risco mínimo, pois não afeta a estrutura da edificação.

A argamassa é responsável pela fixação da peça cerâmica juntamente com o contrapiso. Essa argamassa pode ser feita no local da obra ou pode ser utilizada também a argamassa industrializada. A argamassa quando feita no local deve ser produzida de maneira correta, pois com a adição de água em excesso pode haver a baixa resistência da aderência entre o elemento cerâmico e a argamassa, gerando o descolamento. A luz solar também pode provocar choques térmicos, aliados a pressão de vapor causado pela água da argamassa, o que acarreta no descolamento da peça cerâmica (LUZ, 2004).

O descascamento de pintura na parede também está presente na Figura 29, indicado com a seta. Essa manifestação patológica pode-se estar relacionada com a perda de adesão da pintura por causa das infiltrações ou excesso de umidade. O descolamento pode ser gerado pela falta de qualidade da tinta utilizada, ocorrendo falta de adesão e flexibilidade da mesma (PILOTO, 2010).

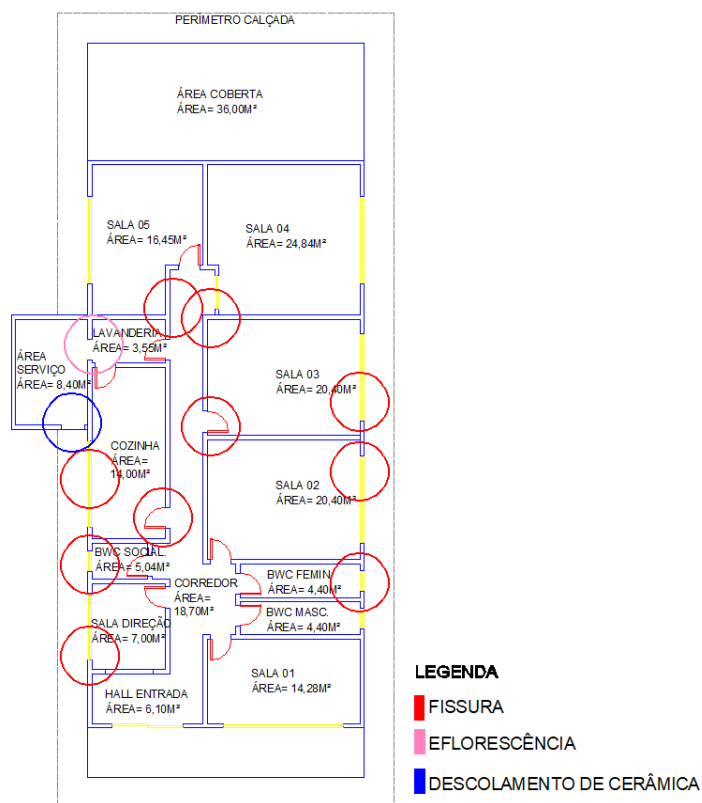
**Figura 32:** Mapeamento das manifestações patológicas CMEI B

Pode-se observar que na Figura 30, as manifestações patológicas ocorrem em toda a edificação. De acordo com a análise feita, a fissura é a manifestação patológica mais aparente devido à falta de verga e contra-verga nas aberturas e a retração do concreto nas fissuras encontradas nas paredes.
