## **LEVANTAMENTO DAS PATOLOGIAS DE UMA ESCOLA MUNICIPAL LOCALIZADA NO MUNICÍPIO DE CASCAVEL – PR**

GABRIEL PRESTES FANTONIO<sup>1\*</sup>; DÉBORA FELTEN<sup>2</sup>

## **SURVEY OF PATHOLOGIES OF A MUNICIPAL SCHOOL LOCATED IN THE MUNICIPALITY OF CASCAVEL - PR**

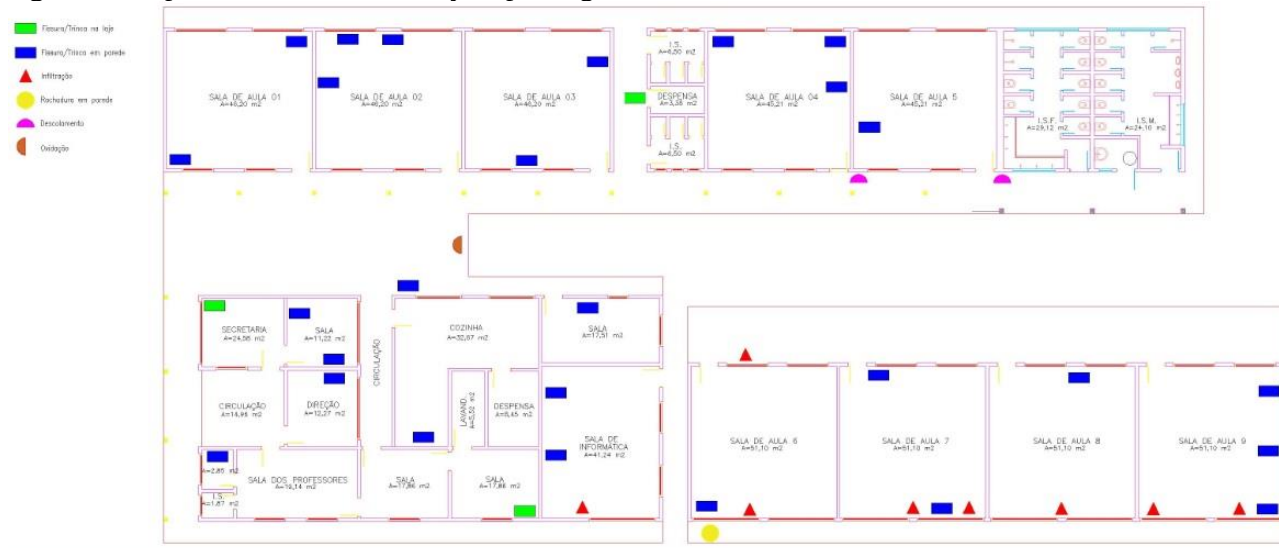
**Figura 7:** Mapeamento das manifestações patológicas.

Deste modo, observou-se que as patologias com maior incidência na edificação analisada foram as fissuras, trincas e rachaduras, assim foi elaborado um croqui apresentando os problemas identificados, conforme Figura 7, para facilitar a discussão.

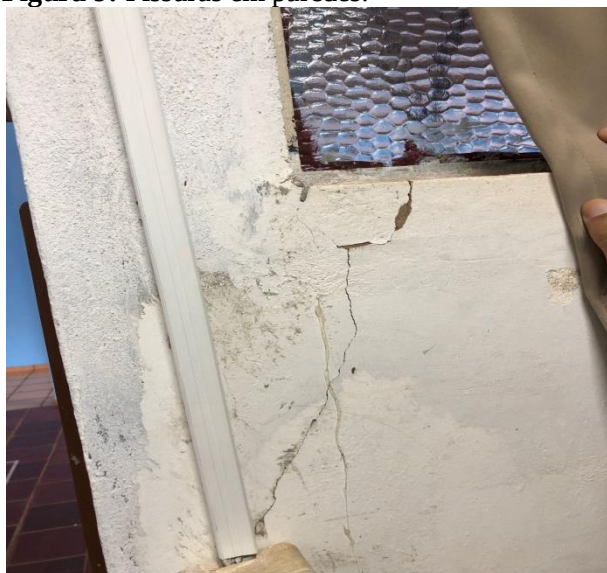
**Figura 9:** Fissuras em paredes.

A patologia mostrada na Figura 9 é classificada como fissura, pois a abertura não supera 0,5 mm. Ela representa uma patologia muito comum que ocorre em todas as 13 (treze)

As fissuras verticais por expansão da alvenaria, conforme Eldridge (1982) relata que ocorrem devido à alvenaria contida por pilares lateralmente sofrer um abaulamento ao expandir, gerando então uma fissura vertical em uma das faces da parede. Addleson (1982) também relata que as fissuras que surgem nos peitoris de janelas também ocorrem devido à expansão da alvenaria por absorção de umidade.

O método escolhido para a recuperação de fissuras, a patologia mais recorrente, consiste em preencher a abertura da fissura com mástique acrílico, conforme a Figura 12, em seguida, pode-se estruturar a área com a aplicação da tela não-tecido à base de fibras de vidro de monofilamento contínuo e posteriormente aplicando a pintura flexível. (MANUAL TÉCNICO: RECUPERAÇÃO DE ESTRUTURAS – VEDACIT, 2014).

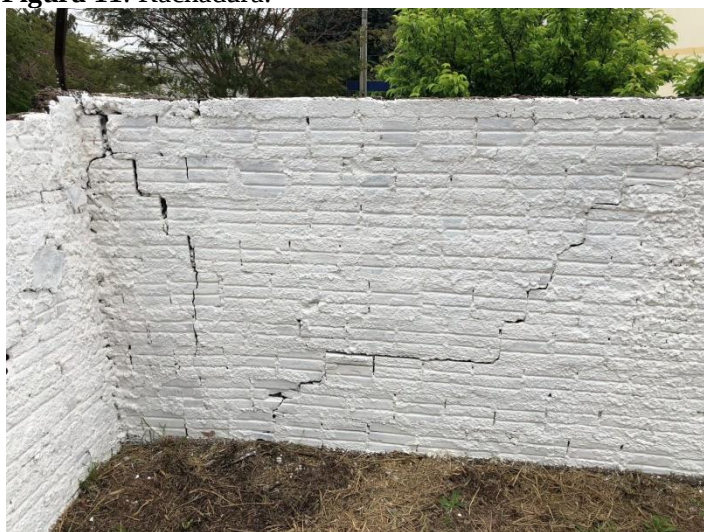
| PROBLEMA | GRAVIDADE | URGÊNCIA | TENDÊNCIA | PRIORIDADE |
|---|---|---|---|---|
| RACHADURA E DESTACAMENTO DO MURO | 5 | 5 | 5 | 15 |

Conforme a classificação da matriz GUT, a patologia identificada no muro é extremamente grave, demandando ação imediata e tendência de piora progressiva. Um exemplo do risco que esse tipo de patologia representa ocorreu na cidade de Cascavel, no oeste do Paraná, na qual um muro de uma praça, com a referida patologia, caiu e soterrou um menino de nove anos, levando ele a óbito (CATVE, 2018).

**Figura 11:** Rachadura.
