## **ESTUDO DE CASO: LEVANTAMENTO DAS MANIFESTAÇÕES PATOLÓGICAS EM UMA ESCOLA MUNICIPAL LOCALIZADA EM CASCAVEL – PR**

### **CASE STUDY: SURVEY OF PATHOLOGICAL MANIFESTATIONS IN A MUNICIPAL SCHOOL LOCATED IN CASCAVEL – PR**

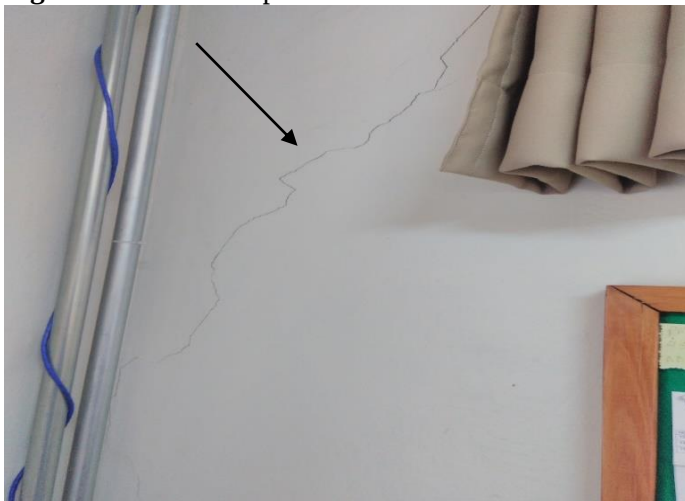
**Figura 8:** Fissura em parede.

A Figura 8 apresenta uma fissura com abertura progressiva, aumentando sua abertura conforme se aproxima do teto. Esta manifestação patológica foi observada na secretaria e em 4 banheiros da escola, com configuração semelhante.

Esta configuração de fissura de acordo com Oliveira (2012) é geralmente provocada por recalque de fundações, nas quais as aberturas são inclinadas, parecidas com as trincas por deflexão de elementos estruturais. Porém, observam-se outras características em fissuras por recalque como esmagamento localizado em forma de escamas e variação na abertura das fissuras. Também, vale ressaltar que este tipo de fissura tende “a apontar” para a parte da estrutura de fundação que não sofreu recalque, como exemplifica a Figura 9.

Além de causar riscos à estrutura, este tipo de manifestação patológica gera desconforto visual, desfavorecendo a estética do ambiente. Pode-se então classificá-la com um grau de risco médio, conforme graduação citada anteriormente.

Para casos onde se constata o recalque de fundação, o processo de reparo deve ser iniciado após a estabilização da estrutura, pois se esta ainda estiver sofrendo recalque, é provável o retorno do problema. Para o reparo desta fissura pode ser feito o tratamento com material vedante, preenchendo a abertura da fissura com o mástique acrílico, por exemplo. Posteriormente pode-se estruturar a área com aplicação de tela não-tecido à base de fibras de vidro de monofilamento contínuo e posteriormente aplicar pintura flexível. (MANUAL TÉCNICO: RECUPERAÇÃO DE ESTRUTURAS –VEDACIT, 2014).

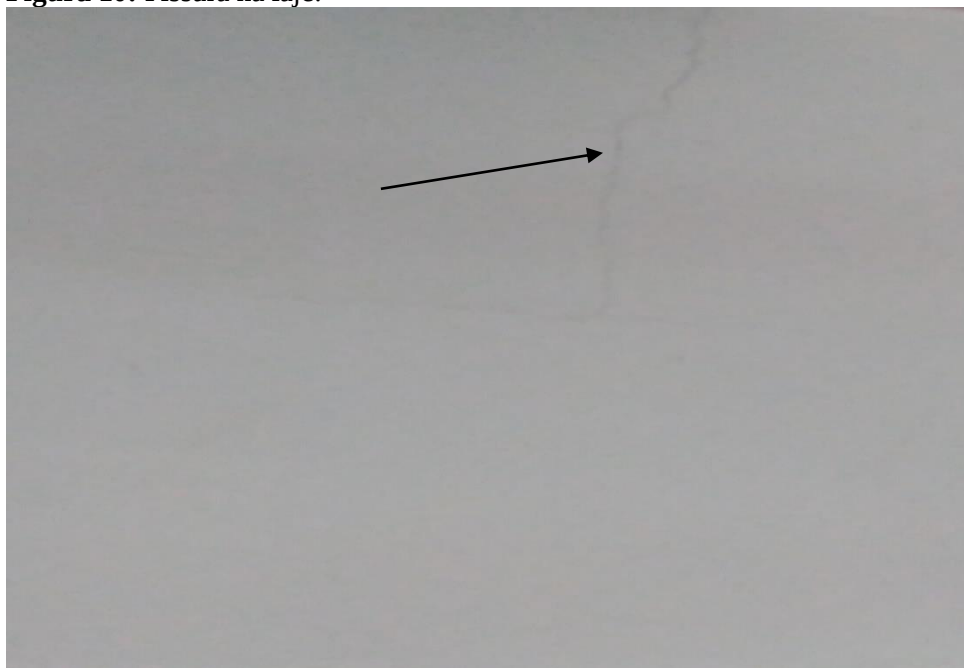
**Figura 10:** Fissura na laje.

Foram identificadas apenas 2 (duas) fissuras na laje, uma encontra-se em uma das salas de aula e outra na secretaria. A Figura 10 mostra uma pequena fissura, já que sua espessura é menor que 0,5 mm.

Uma possível causa desta manifestação patológica pode ser o subdimensionamento das armaduras resistem os esforços de momentos fletores na laje, bem como sobrecarga não prevista em projeto. Outra causa possível pode ser devido à retração do concreto, neste caso o problema pode ser ocasionado na etapa de execução e cura do concreto, por isso, para evitar este tipo de problema, deve-se seguir os procedimentos técnicos estabelecidos nas normas de concretagem (SOUZA e RIPPER, 1998). O grau de risco deste problema pode ser considerado médio, já que gera desconforto aos usuários e custos de reparação.

De acordo com o Manual Técnico de Recuperação de Estruturas da VEDACIT (2014), recomenda-se para reparação deste tipo de fissura, aguardar a estabilização do problema e então fazer uma abertura de sulco em “V” com cerca de 1,5 cm de largura, preenchendo com um mástique de poliuretano, como mostra a Figura 11.

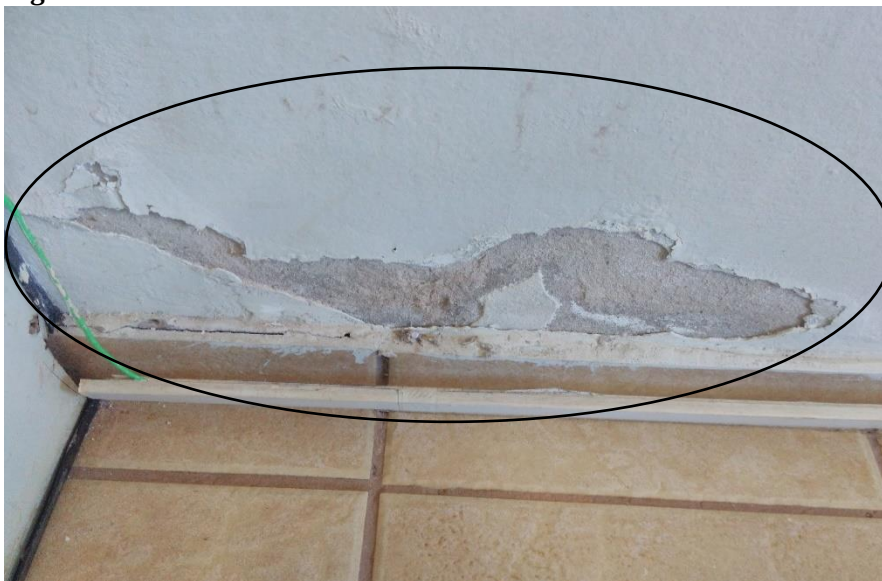
**Figura 12:** Descolamento do revestimento.

Foi verificado na sala da direção, que fica dentro do bloco administrativo da escola, um descolamento do revestimento argamassado como mostra a Figura 12. Este mesmo tipo de problema foi observado em outras duas salas administrativas que ficam localizadas no mesmo bloco.

Este tipo de problema patológico é resultante da falta de aderência entre as camadas do revestimento devido ao traço incorreto e ou a aplicação da pintura sobre reboco não curado ou arenoso, causando desagregação das camadas, não descartando a possibilidade de umidade ascendente por meio de infiltração através do substrato. Esta manifestação patológica apresenta grau de risco mínimo. Para a recuperação deste problema, recomenda-se a renovação da camada do revestimento, realizando o apicoamento da base, eliminando a base

hidrófuga para aplicação de uma nova camada de reboco, e por fim executar a pintura (PERES, 2001).

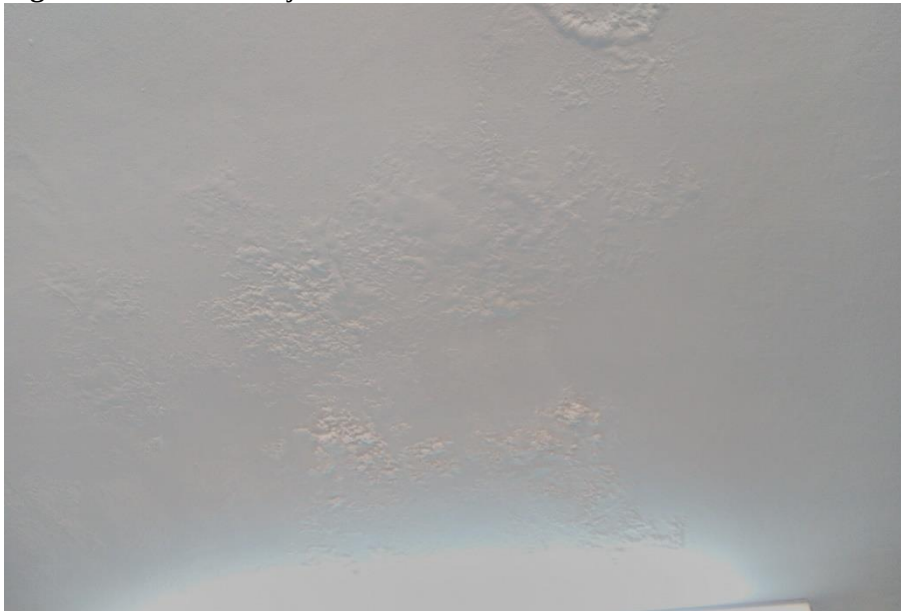
**Figura 13:** Bolhas na laje.

Manifestações patológicas decorrentes de infiltração foram encontradas no bloco administrativo, na biblioteca e nos banheiros, como bolhas e manchas. A Figura 13 apresenta bolhas no teto da sala da diretoria.

Estas bolhas possivelmente foram causadas devido a um vazamento na tubulação hidráulica, que fica localizada sobre a cobertura do bloco, não descartando ainda possível infiltração da água da chuva caso haja algum problema no telhado como telhas quebradas ou mal encaixadas, o que contribui para ocorrência desse tipo de manifestação patológica. Devido à capacidade impermeabilizante de alguns tipos de tintas, o vapor de água ou a própria água encontrada no substrato, tem sua dissipação dificultada, podendo provocar o descolamento e a formação de bolhas nas pinturas ou revestimentos. Esse fenômeno geralmente ocorre em tintas alquídicas (óleo e esmalte) e tintas epóxi (SCHONARDIE, 2009).

Para correção do problema, deve-se identificar o ponto do vazamento na tubulação hidráulica, realizar manutenções periódicas e se necessário trocar peças com defeito. Também se deve verificar a necessidade de substituição de telhas com problemas ou avarias.
