## MANIFESTAÇÕES PATOLÓGICAS EM UM CONJUNTO HABITACIONAL DE SANTO ANTÔNIO DO SUDOESTE- PR

LANZARINI, Ricardo Augusto<sup>1</sup>  
PAGANIN, Ricardo<sup>2</sup>

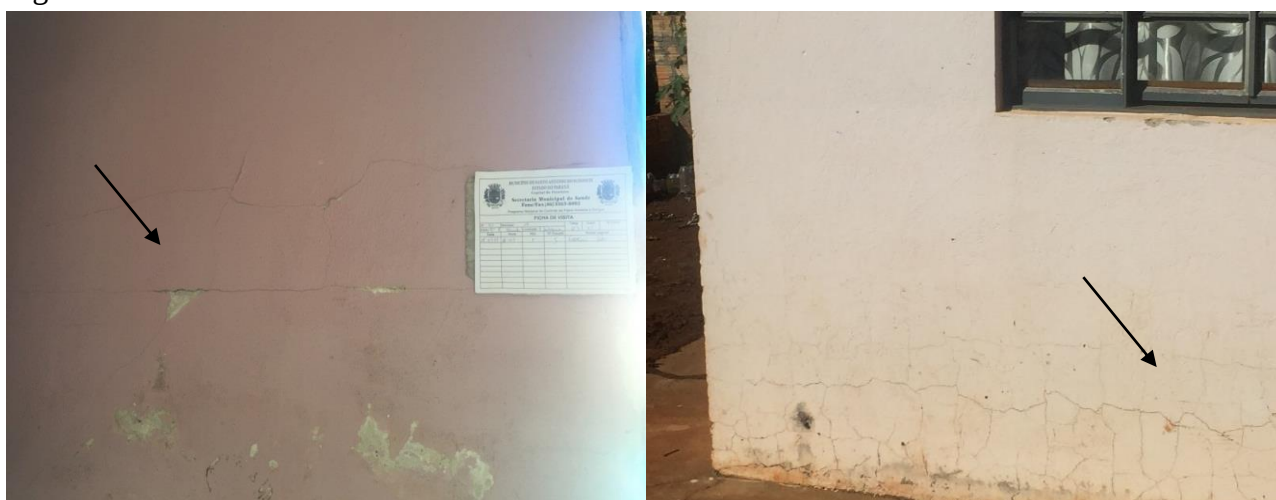
Figura 09 – Fissuras na área interna/externa

O aparecimento de fissuras, trincas e rachaduras foram encontrados na parte interna e externa de todos os imóveis visitados, distribuídas nas superfícies das paredes, principalmente nos cantos superiores de abertura de janelas e portas, região onde existe um acúmulo de tensões. Conforme evidencia a Figura 09.

Quando questionados sobre o tempo de aparecimento das fissuras, os moradores responderam que estas foram percebidas ainda na fase final da construção. Segundo o relato de moradores, algumas residências tiveram que ser totalmente reconstruídas, pois o terreno era alvo frequente de enxurradas e teve que sofrer intervenções por parte da Prefeitura Municipal e da construtora, para melhorar o sistema de drenagem.

As fissuras identificadas na Figura 09 provavelmente se manifestaram devido à retração no revestimento em argamassa. De acordo com Thomaz (1989), diversos fatores estão relacionados a esse tipo de fissura, dentre eles os principais são a dosagem incorreta de aglomerantes como cimento e cal; porcentagem de finos existentes na mistura; teor de água de amassamento; má aderência entre a argamassa e a base (ausência de chapisco), espessura inadequada do revestimento de argamassa e rápida perda de água para o ambiente durante o processo de endurecimento devido ao vento e insolação. Para a restauração das fissuras é conveniente realizar verificações para a redução ou eliminação dos agentes causadores. De acordo com Lordsleem Junior (1997), recomenda-se:

- Abrir a fissura em forma de “v”. Este sulco pode ser feito por meio do auxílio de abridor de fissuras comumente chamada de “abre trincas” e a suas dimensões são feitas de acordo com a especificação do fabricante do selante acrílico que preencherá o sulco;
- Limpar o sulco e aplicação de fundo preparador, de acordo com a orientação do fabricante do material utilizado para preenchimento;
- Preencher o sulco com material flexível, como o selante acrílico, massa PVA ou acrílica aditivada com resina, em duas demãos (aguardar 24 horas entre as demãos).
- Aplicar 02 demãos de tinta acrílica sobre o local da fissura, sobre o selante acrílico, esperando intervalo de 06 horas entre as demãos (aplicar com pincel e diluir conforme especificação do fabricante) e proceder com acabamento final.

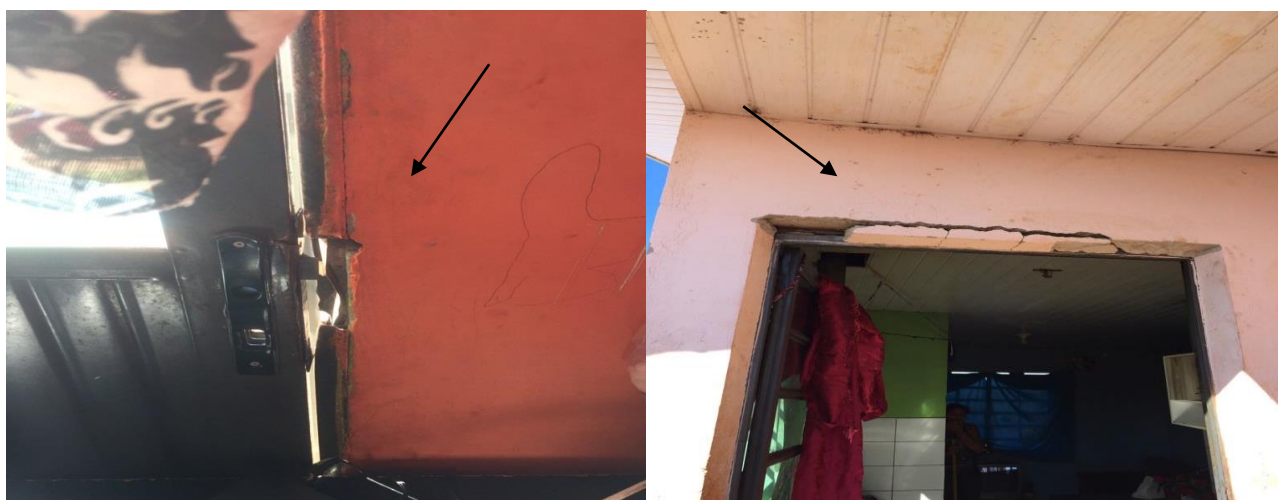
Figura 10– Descolamento de argamassa na ligação com a abertura metálica

Durante as visitas foi constatado um grande número de casos envolvendo descolamento de argamassa em paredes de alvenaria. Porém, observa-se que a maior porcentagem de descolamento de argamassa ocorreu na ligação entre as paredes e as aberturas metálicas (portas e janelas), dentre as doze casas visitadas, onze apresentaram este problema, como pode ser verificado na Figura 10.

Foi constatado também descolamento de argamassa próximo às aberturas de madeira; nas portas internas, essas manifestações ocorreram em três casos. Percebeu-se uma argamassa fina e esfarelada. Não foi encontrado descolamento em apenas uma moradia, pois o proprietário, em uma reforma recente decidiu substituir as esquadrias metálicas por madeira e refazer o acabamento argamassado.

Segundo Thomaz, (2001), a aderência entre estrutura metálica e argamassa mista de revestimento pode ser insuficiente para evitar problemas de destacamento. A rigor, a melhor solução construtiva é aquela em que os elementos da estrutura resultem aparentes, com juntas flexíveis entre as alvenarias, mas também, atuando com a limpeza e desgorduramento das esquadrias, com a utilização de fibras metálicas, caso haja necessidade, mas sempre se atentando ao fato da estrutura metálica se dilatar diferentemente da estrutura argamassada.

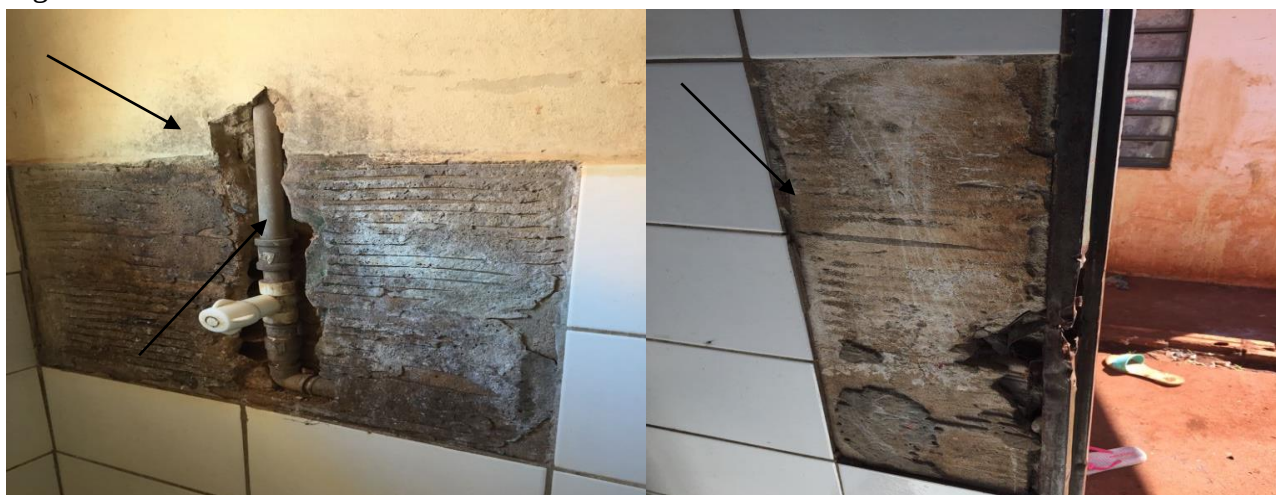
Figura 11 – Descolamento do revestimento cerâmico

dimensionamento dessas, a inadequação das argamassas de emboço, assentamento e rejunte e a preparação deficiente da base.

Os sinais que podem indicar um possível destacamento são a ocorrência de um som cavo nas placas cerâmicas quando percutidas e o estufamento da camada de acabamento. Na maior parte dos casos, o destacamento ocorre por variações térmicas, falhas no assentamento das placas cerâmicas, pelo preenchimento incompleto do verso das placas e também pelo tempo em aberto excedido da argamassa colante (RIBEIRO, 2010). Neste caso, destaca-se ainda a deterioração da argamassa ligante pela presença de argamassa.

Para a recuperação do revestimento inicialmente devem ser sanadas outros problemas causadores, como umidade, vazamentos, etc. O emboço deve se apresentar seco, isento de poeira, fuligem, barro, substâncias gordurosas, graxas, eflorescências e outros elementos estranhos que possam prejudicar a aderência da argamassa colante. A espessura do emboço não deverá exceder 25 mm, o que evita descolamentos (ROSCOE, 2008).

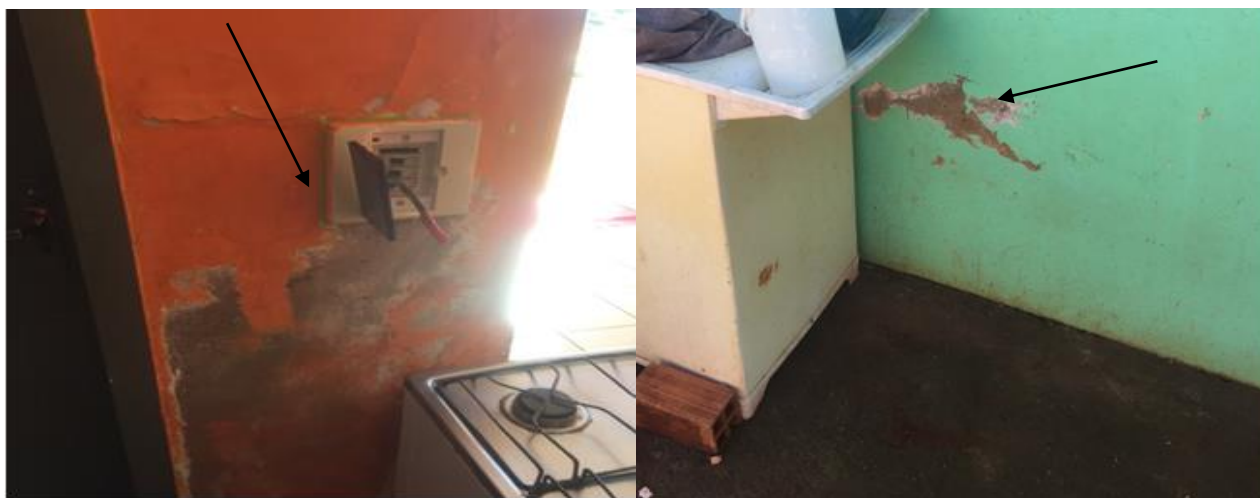
Figura 12- Desagregação das camadas externas e da película da tinta

Durante as visitas nas residências selecionadas a pintura apresentava-se desgastada com imperfeições no substrato. Foram constatadas manifestações patológicas envolvendo a pintura em 83% dos casos, essas manifestações eram de descascamento da pintura e desagregação da camada mais externa, conforme a Figura 12.

De acordo com Azeredo (1990), pode-se citar como causa de manifestações patológicas em pinturas o substrato inadequado, condições meteorológicas inadequadas e umidade excessiva do substrato. Ainda ressalta que as manifestações patológicas nos sistemas de pintura variam em função da qualidade e do tipo de substrato. Esses elementos podem por si só causar problemas na pintura, independentemente da qualidade da tinta ou do sistema de pintura adotado. Neste caso destaca-se o problema relacionado à umidade excessiva, que degrada o revestimento. Outro problema observado foram as bolhas que de acordo com Polito, (2006), se manifestam inicialmente pela abertura de uma fina fissura na película. Nesses casos as prováveis causas são o uso do material de pintura de baixa qualidade, o problema, geralmente acontece, pela perda localizada de adesão e levantamento do filme da superfície. As possíveis causas deste problema podem ser:

- Aplicação de tinta base óleo ou alquídica sobre uma superfície úmida ou molhada;
- Umidade infiltrando através de paredes externas;
- Superfície pintada exposta à umidade, logo após a secagem.

Constatou-se ainda a descamação da pintura, que segundo Polito (2006), se manifesta inicialmente pela abertura de uma fina fissura na película de tinta, seguida pela descamação da tinta.

Para a execução dos reparos na pintura, inicialmente é necessário que sejam corrigidos os processos de infiltração, pois caso isso não ocorra os problemas persistirão. Após essa etapa inicial, a camada de tinta afetada deve ser removida por lixamento, removendo-se todos os fragmentos. Pode-se, após isso, aplicar um selador acrílico para prevenir problemas recorrentes de umidade, finalizando assim com a repintura da área afetada.

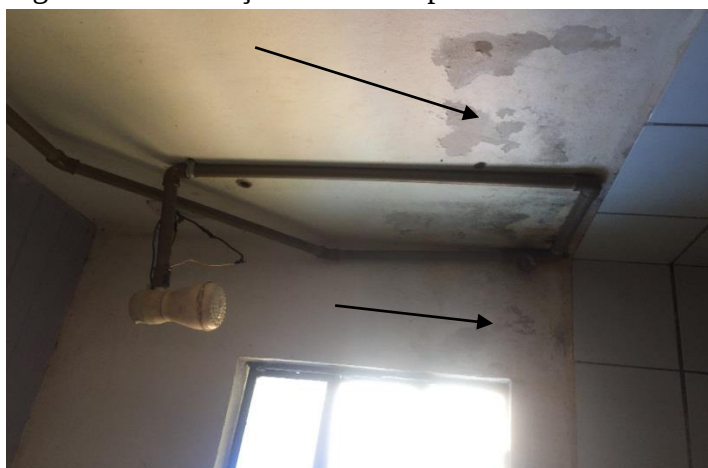
Figura 13– Presença de mofo na parede e teto

O bolor foi encontrado em dois casos, a maior parte das habitações recebe a luz do sol pela manhã e tarde. O mofo aparece, geralmente, em áreas úmidas como banheiros, cozinhas ou lavanderias, conforme se verifica na Figura 13, em que também há a deterioração da pintura,

Para prevenir a manifestação de bolores, alguns autores recomendam cuidados desde a fase de projeto, como por exemplo: disposição adequada dos espaços internos, projetar janelas e vãos que favoreçam a ventilação, proteção interna e externa das paredes que estão sujeitas a infiltração de água (ALUCCI *et al.*, 1988, *apud* RESENDE, 2001). Nesse caso destaca-se a infiltração gerada pelas instalações hidráulicas, assim como a pouca ventilação do ambiente.

Conforme UEMOTO (1988), para o tratamento de bolores, inicialmente deve-se executar limpeza das superfícies contaminadas com produtos desinfetantes, impedindo a proliferação desses fungos; verificar a existência de vazamentos ou infiltrações. Se não houver infiltrações é preciso retirar apenas a camada de pintura e passar produto impermeabilizante.
