**LEVANTAMENTO DAS CONDIÇÕES DE ACESSIBILIDADE FÍSICA NAS  
CALÇADAS EM TRECHOS DA RUA NEREU RAMOS E JORGE LACERDA, NA  
CIDADE DE CASCAVEL/PR**

**CASCAVEL - PR  
2018**

Trabalho apresentado na disciplina de Trabalho de Conclusão de Curso II, do Curso de Engenharia Civil, do Centro Universitário Assis Gurgacz, como requisito parcial para obtenção do título de Bacharel em Engenharia Civil.

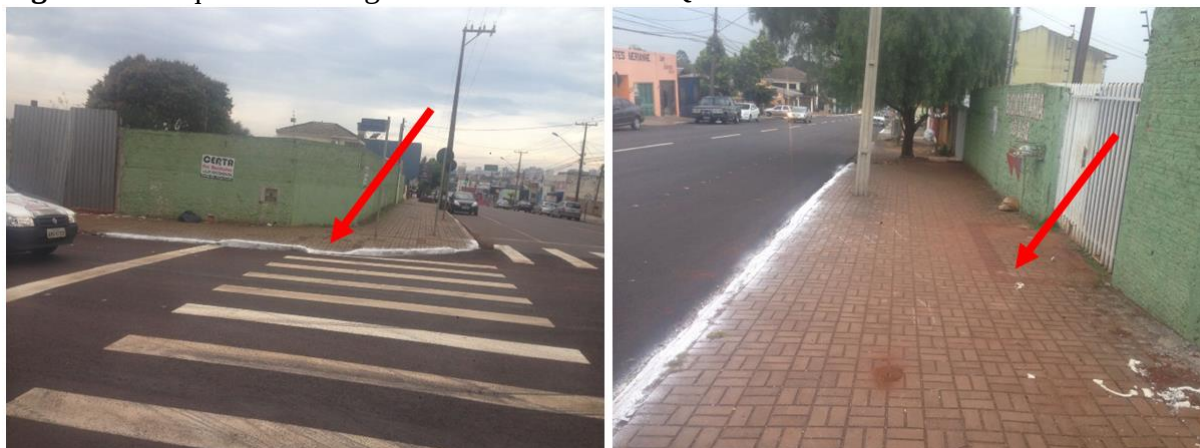
**Figura 41:** Esquina Rua Jorge Lacerda e Manaus – Quadra 209A

Na quadra 209A do Trecho 01, observou-se que a calçada da esquina da Rua Jorge Lacerda e Rua Manaus (Figura 41) possui guia rebaixada em ambos os lados, acompanhando as faixas de pedestre. As rampas estão devidamente sinalizadas com os pisos tátil – alerta e direcional, porém não existia o símbolo internacional de acesso. A Figura 8 mostra a existência do piso tátil de alerta na área de acesso da garagem, identificando a área de risco para os deficientes visuais.

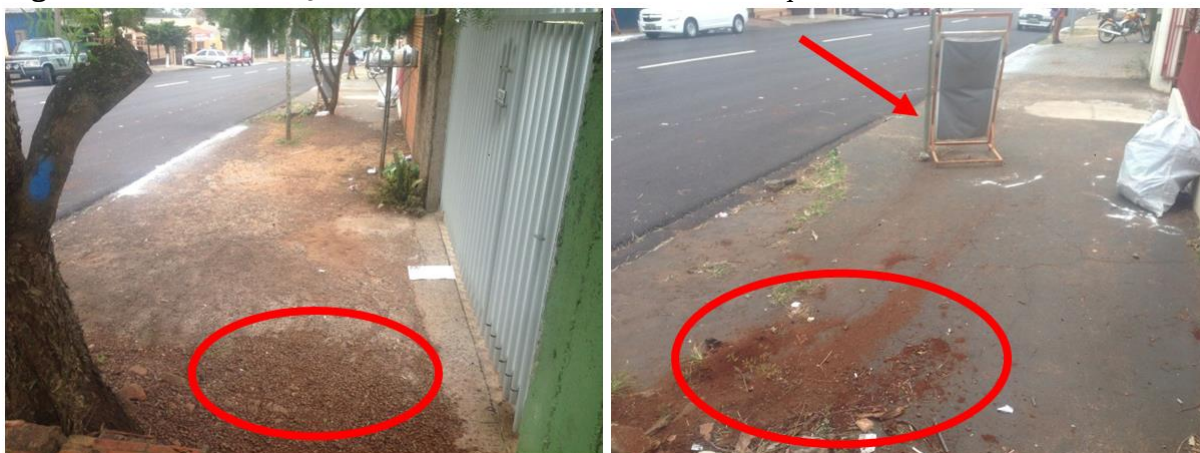
Na Figura 42, observou-se que na continuidade do trecho da quadra 209A não existe o revestimento adequado da calçada, onde a cobertura do solo é realizada com pedra brita. Nesse trecho, existe um desnível entre a calçada do lote anterior e o seguinte, assim como uma árvore na faixa de serviço. Como a calçada possui uma largura de 3,00 metros, permitindo uma faixa livre entre a árvore e o alinhamento predial de 1,50 metros, sendo superior ao recomendado de 1,20 m. A calçada do lote seguinte possui as dimensões adequadas, porém não possuem os pisos tátil – alerta e direcional e apresentam falta de manutenção, onde a sujeira e placa de informação apresentam risco ao deslocamento de pedestres.

**Figura 42:** Trecho da Quadra 209A com revestimento inadequado

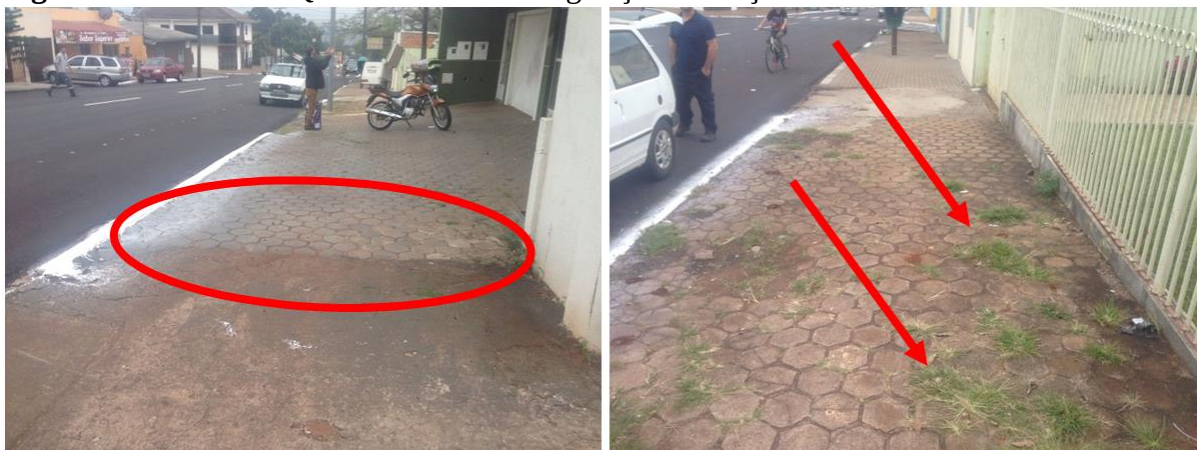
A continuidade da calçada ocorre com revestimento antiderrapante, e na sequência um revestimento com lajota sextavada, onde nas áreas de ligação existe vegetação, que causa trepidação na circulação da cadeira de rodas, e podem ser escorregadio. Nas duas calçadas não existe a identificação de piso tátil direcional e alerta. A manutenção do trecho, com a remoção da vegetação, permite maior segurança aos pedestres, assim como a instalação do piso tátil uma maior segurança para a circulação de deficientes visuais (Figura 43).

**Figura 43:** Trecho da Quadra 209A com vegetação na calçada

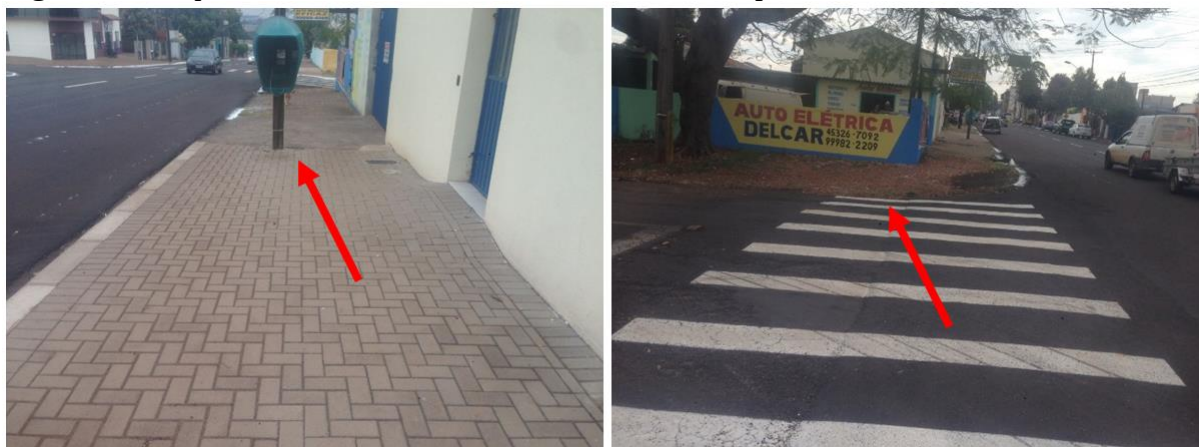
Em continuidade ao trecho, observou-se revestimento antiderrapante e não trepidante, com inclinação adequada acompanhando a via. Na calçada existe um ponto de telefone público que está afastado do alinhamento predial a uma distância de 1,80 m, porém não existe piso tátil direcional e de alerta no perímetro do telefone. Na sequência da calçada até a esquina não existe revestimento da calçada, onde a cobertura é realizada com pedras, não sendo seguro ou adequado para a circulação de deficientes ou pessoas com mobilidade reduzida. A esquina não possui rampas alinhadas com a faixa de pedestres e nem o Símbolo Internacional de Acesso, além da vegetação e sujeira sobre a calçada (Figura 44).

**Figura 44:** Esquina da Quadra 209A e inexistência de rampa de acesso

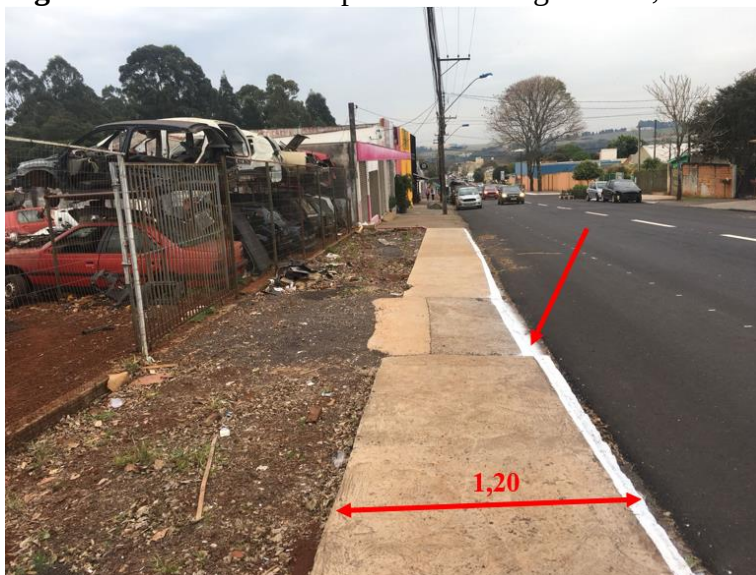
Na sequência do trecho o revestimento monolítico é realizado apenas em parte da calçada, permitindo a circulação em uma faixa de 1,20 m, permitindo a passagem de um cadeirante (Figura 52). A calçada possui um revestimento regular e contínuo, sem danos ou imperfeições, mas observou-se a falta de piso tátil direcional e de alerta. Foi verificado a existência de postes de iluminação fora da faixa de circulação, e no acesso de veículos determinado pela guia rebaixada o desnível não foi realizado de forma correta, o que determinou um caimento no sentido da guia e um degrau próximo ao meio fio.

**Figura 52:** Revestimento parcial com largura de 1,20 metros

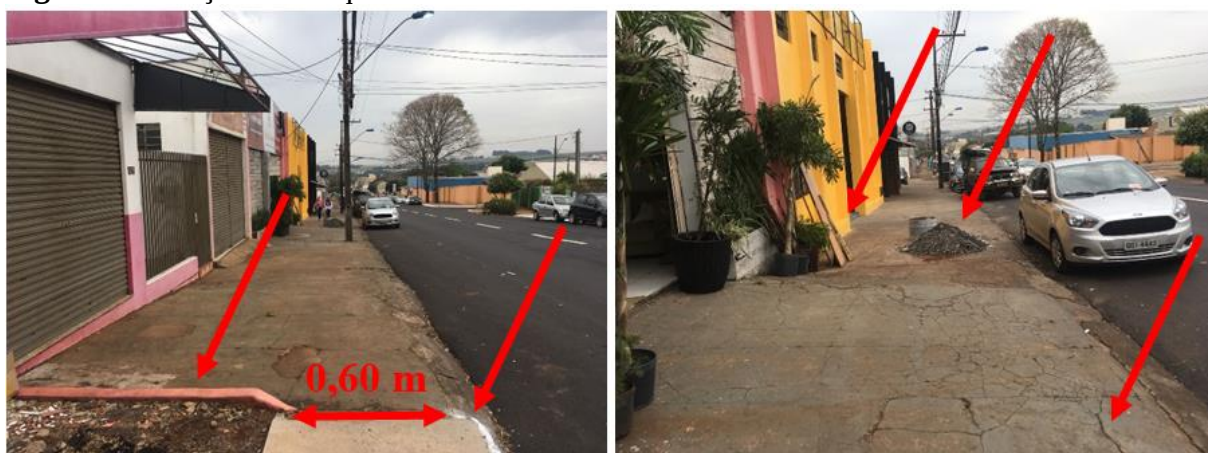
As calçadas seguintes apesar de possuírem revestimento não são uniformes, apresentando fissuras que podem provocar acidentes. Observa-se um degrau entre o trecho anterior e o descrito, e na continuidade do deslocamento, material de construção, placa e vasos com vegetação sobre a calçada reduz a faixa livre de deslocamento. Indica-se na Figura 53 a inexistência de meio fio e rebaixamento total da guia na extensão do lote, o que é inadequado de acordo com a norma de acessibilidade e também com relação a Lei de Calçadas, Lei nº 5.744 (Cascavel, 2011), a qual determina no máximo 6,00 metros de guia rebaixada por testada de lote.

**Figura 53:** Calçada inadequada no Trecho 2

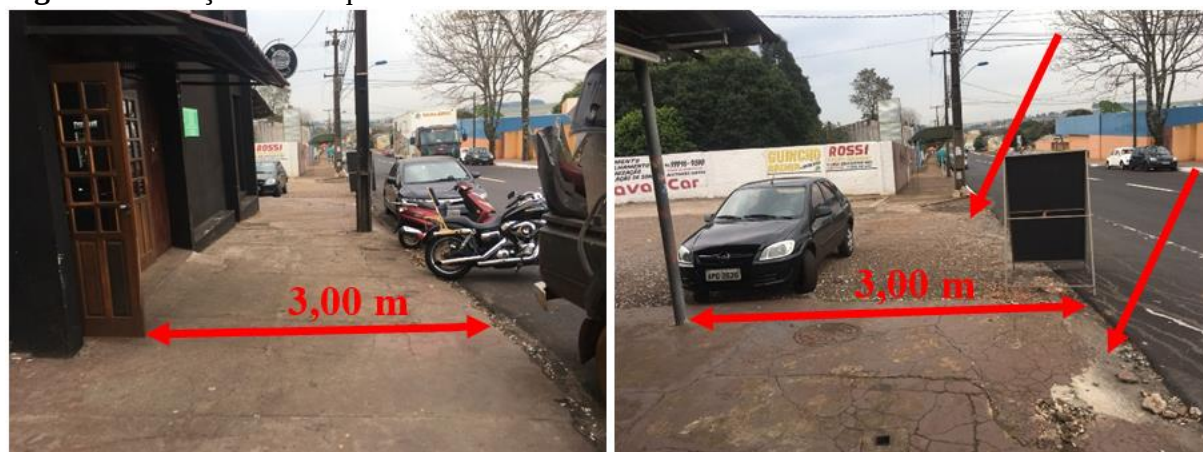
**Figura 54:** Calçada inadequada no Trecho 2

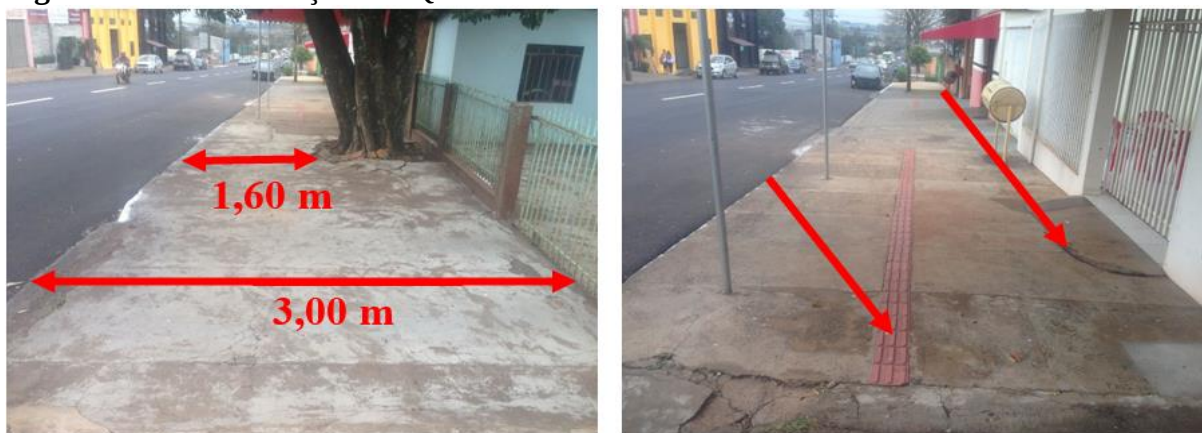
**Figura 60:** Parte de calçada da Quadra 209 C

Na continuidade da Quadra 209 C, a largura da calçada é de 3,00 metros e o revestimento uniforme, sem fissuras ou imperfeições. No trecho uma árvore de grande porte reduz a faixa de circulação para 1,60 metros, estando adequada a largura mínima da norma que é de 0,80 metros, e como a calçada foi executada após o crescimento total da árvore, as raízes não danificaram ou foram expostas. Na Figura 60 destaca-se a existência de piso tátil direcional em parte da calçada, porém o acesso do estabelecimento existente não está adequado, e é realizado por uma rampa improvisada na faixa da calçada. A rampa além de apresentar inclinação superior ao recomendado de 12,5% para situações de readequação, também invade a faixa da calçada, a qual deveria estar localizada dentro do alinhamento predial, ou seja, na área interna ao lote.

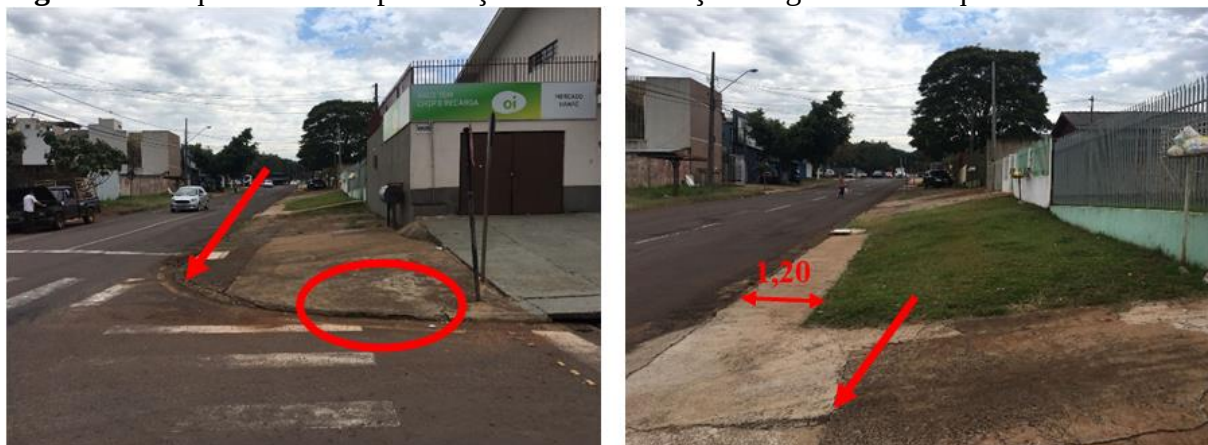
**Figura 74:** Esquina sem rampa e calçada com inclinação longitudinal adequada

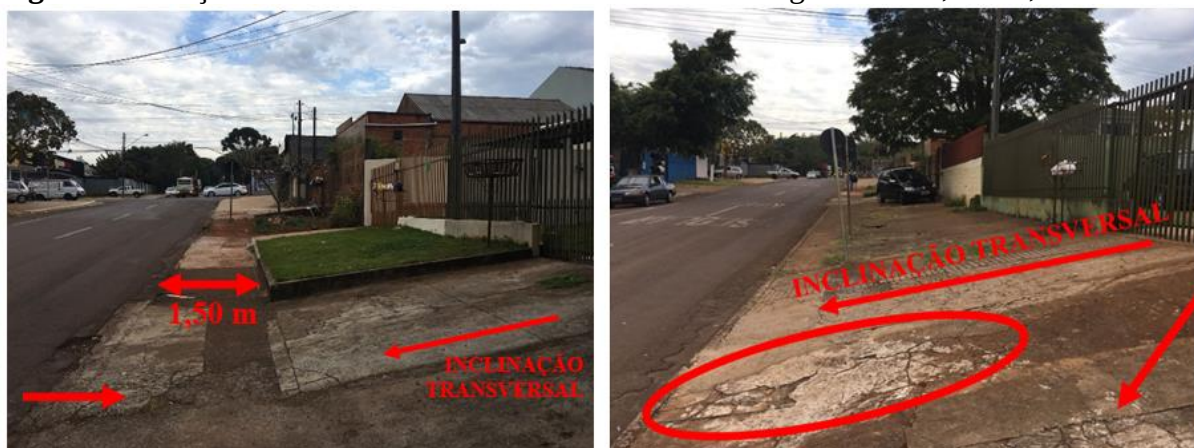
Na Figura 75, pode-se observar que o piso é em sua maior parte executado em cimento alisado, com largura de 1,50 metros, em alguns pontos são apontados danos na superfície, como rachaduras, emendas e pedra solta. Apesar da diferença de nível entre a via e o lote, a calçada manteve a inclinação no sentido longitudinal com relação a rua. Na sequência do trecho é possível observar que a calçada apresenta uma inclinação transversal superior ao recomendado para situações de adequações, que é de 12,5% conforme NBR 9050 (ABNT, 2015). Nesse trecho a superfície é em sua maior parte irregular, com danos com rachaduras, vegetação, emendas, além da estampa que provoca trepidação e insegurança na circulação de cadeirantes.

**Figura 75:** Calçada revestimento em cimento alisado com largura entre 1,20 e 1,50 metros

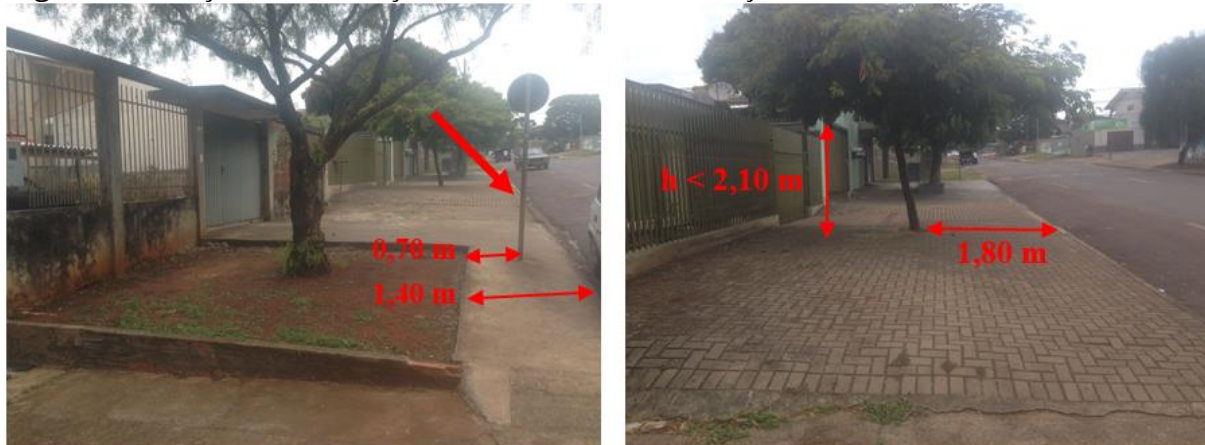
As calçadas (Figura 80) dos lotes próximos a esquina da Rua Nereu Ramos com a Rua Tuiuti, possuem revestimento parcial próximo ao meio fio, ou são totalmente revestidas, caracterizando superfícies uniformes, sem fissuras ou rachaduras. Na calçada com a faixa

**Figura 80:** Calçada com redução da faixa livre de circulação

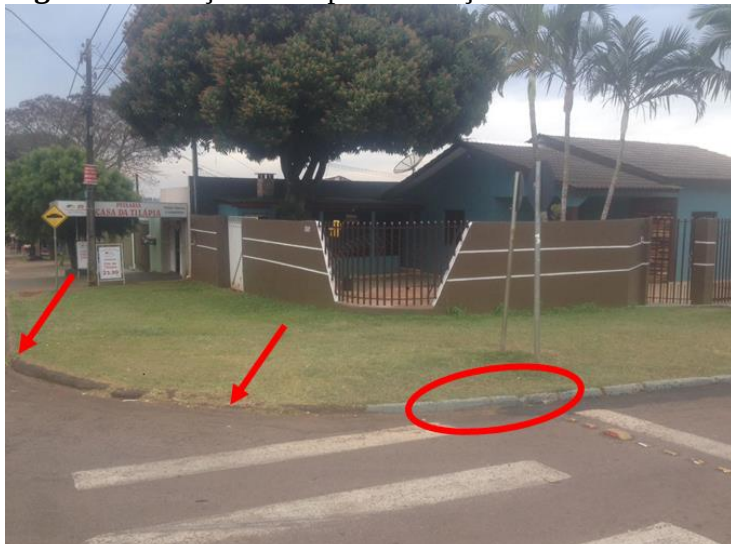
Na esquina da Rua Tuiuti, a calçada não foi executada como pode-se observar na Figura 81. No local não existe rampas de acesso para cadeirantes, revestimento tátil de alerta e direcional e sinalização de acessibilidade. O revestimento do solo em grama permite que pedestres circulem, porém, pessoas deficientes, cadeirantes ou com mobilidade reduzida não possuem a segurança adequada que um revestimento uniforme e antiderrapante proporciona.

**Figura 81:** Calçada sem pavimentação e rebaixo com rampa na esquina

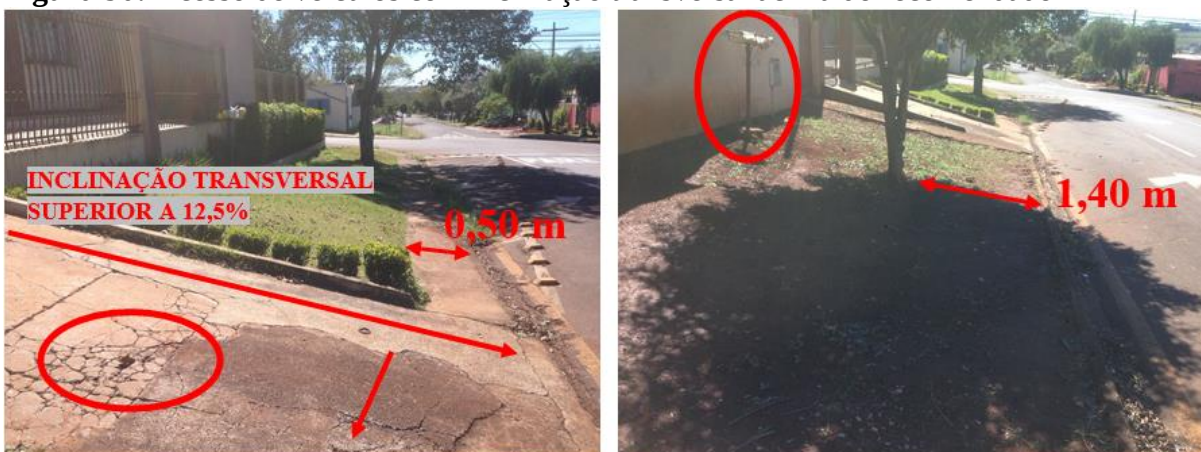
Na Figura 90 representa-se a situação da calçada pertencente ao lote da esquina, que não apresenta uma circulação o para pedestres adequada. O acesso de veículos possui revestimento em cimento alisado com fissuras e rachaduras sobre a superfície, a qual também apresenta uma inclinação transversal superior a 12,5%, o que impede a circulação de cadeirantes, ou o acesso a edificação. A sequência do trecho apresenta um passeio sem nenhuma adequação de acessibilidade, como piso antiderrapante e tátil, inclinação longitudinal acompanhando a via, superfície limpa e segura, mesmo possuindo uma largura de passagem livre até o meio fio de 1,40 metros. Nesse trecho, destaca-se a existência de uma lixeira próxima ao alinhamento predial que deveria localizar-se dentro do terreno, ou na faixa de serviço com uma largura de 0,60 metros, afastada a 0,40 metros do meio fio, conforme recomendações da lei municipal de calçadas.

**Figura 90:** Acesso de veículos com inclinação transversal acima do recomendado

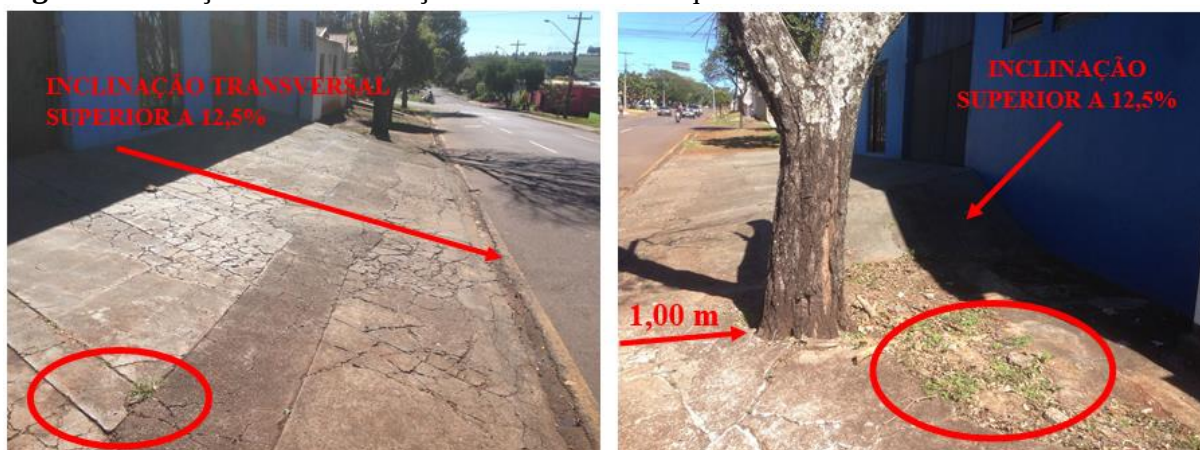
O trecho seguinte possui a calçada com a largura de 3,00 metros e em sua totalidade revestida com cimento alisado (Figura 91). O revestimento está totalmente danificado, com fissuras, vegetação e entulho, além de uma árvore que reduz a faixa de circulação livre de 3,00 metros para 1,00 metro, que mesmo acima dos 0,80 metros recomendados pela norma de acessibilidade, não permite a locomoção de cadeiras de roda devido a inclinação transversal da calçada que é superior a 12,5%.

**Figura 91:** Calçada com inclinação transversal inadequada

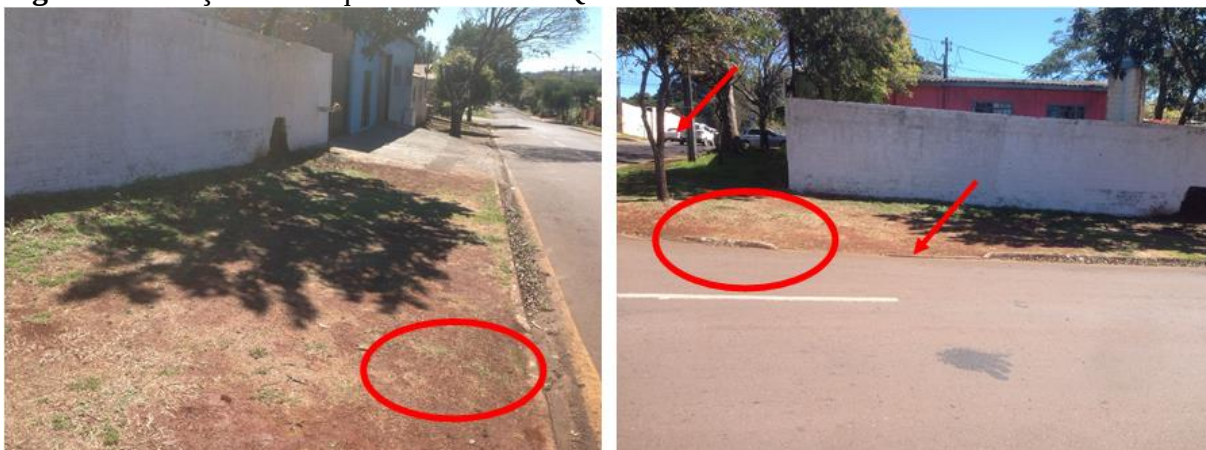
**Figura 92:** Calçada inadequada ao final da Quadra 31 – Trecho 4

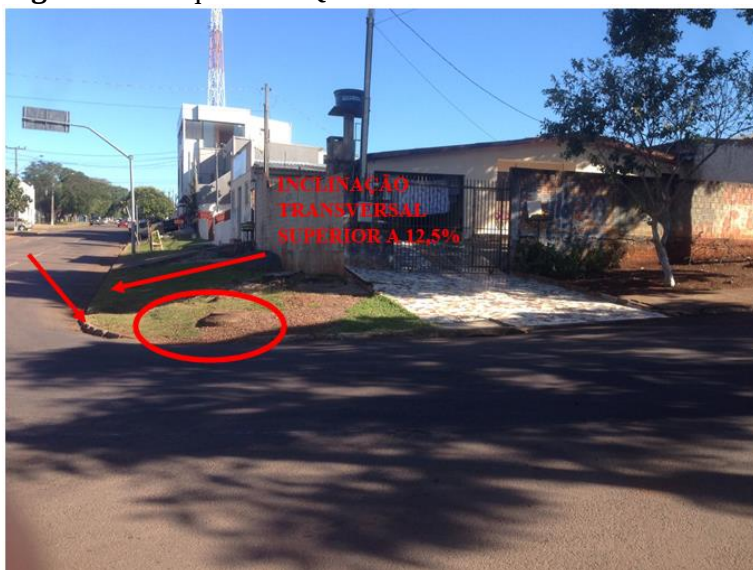
**Figura 93:** Esquina da Quadra 35 com início na Rua Alcir da Mota

Com início na Rua Alcir da Mota, a quadra 35 integra uma das três quadras localizadas a oeste da Rua Nereu Ramos. Na Figura 93, onde foi analisada uma calçada localizada na esquina, é possível verificar que o revestimento somente se aplica no acesso de veículos localizado na Rua Alcir da Mota. O restante do passeio não possui revestimento antiderrapante, com sinalização tátil e em nível adequado ao deslocamento de deficientes e pessoas com mobilidade reduzida. Por esta localizada em uma esquina, é obrigatório a execução de rampa para acessibilidade, a qual não existe, quanto a inclinação, no sentido transversal da calçada é necessário a readequação, devendo acompanhar a inclinação da via no seu sentido longitudinal. Na figura destaca-se a tampa de concessionária de água e esgoto que está acima do nível do passeio público, e que segundo a NBR 9080 (ABNT, 2015) deve estar nivelada.

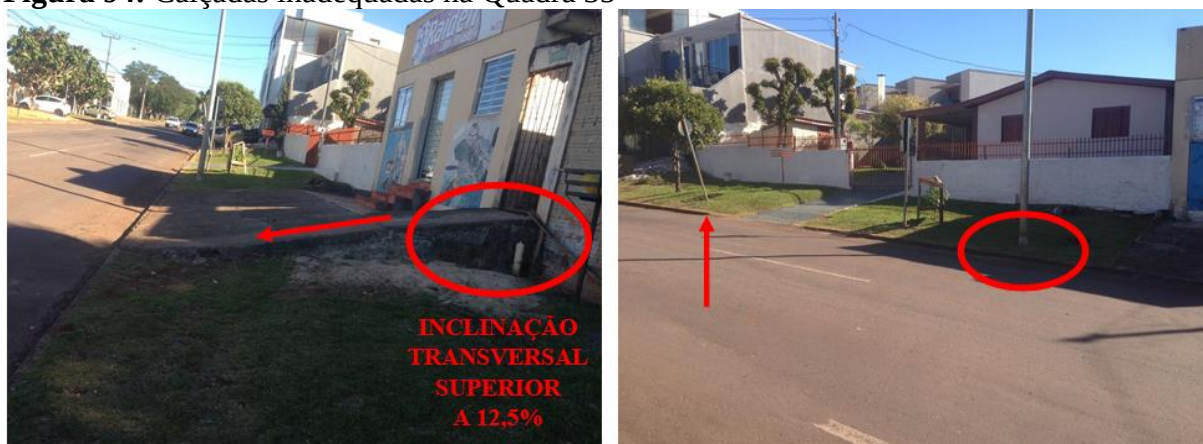
A calçada dos lotes centrais da Quadra 35, paralelas a Rua Nereu Ramos apresenta-se totalmente inadequada a circulação de pedestres seja pela inclinação transversal que não pode existir na calçada, ou pela inexistência de revestimento antiderrapante e uniforme. Conforme destacado na Figura 94, a calçada anterior não possui revestimento e na sequencia uma rampa de acesso ao comércio local realizada na largura de 3,00 metros do passeio, não permite o deslocamento contínuo e em nível pelo passeio. Assim como na sequência a falta de revestimento impede a circulação de deficientes e pessoas com mobilidade reduzida, além das barreiras que impedem uma faixa livre contínua, como postes e árvore.

**Figura 94:** Calçadas inadequadas na Quadra 35

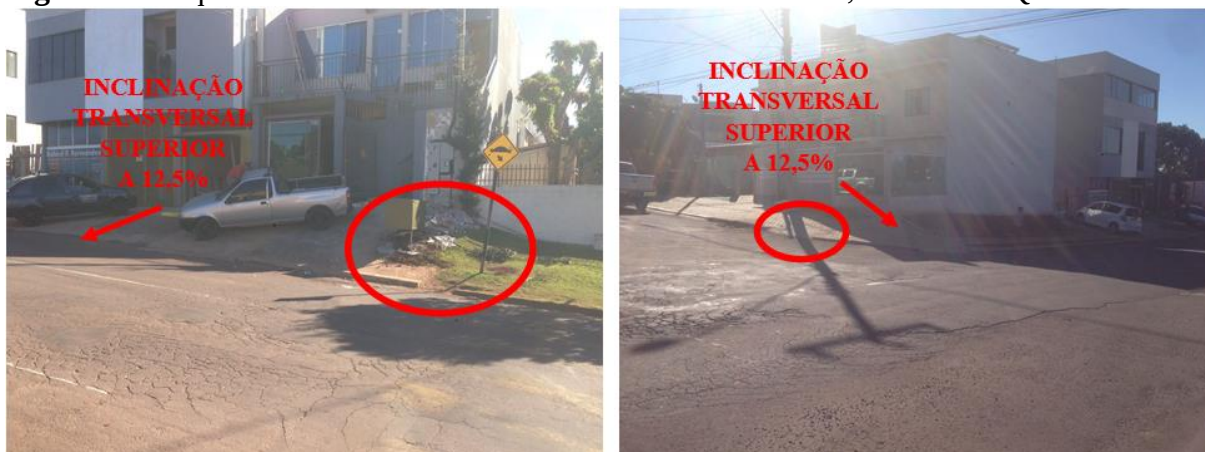
**Figura 95:** Esquina da Rua Pinheiro Machado com Nereu Ramos, referente a Quadra 35

E na Figura 95, pode-se concluir que em todo o trecho a circulação de deficientes e pessoas com dificuldade de locomoção não é possível, principalmente pela inclinação transversal do passeio. Essa inclinação é inadequada a legislação municipal que determina a necessidade de adequação do acesso somente na área interna do lote, sendo inadequada a rampa de acesso a edificação localizada na calçada, assim enfatiza-se que a calçada deve acompanhar a inclinação longitudinal da rua. A edificação da esquina possui uma faixa de circulação com inclinação longitudinal com a largura de 1,20 metros, porém na esquina a inclinação da calçada perpendicular, localizada na Rua Pinheiro Machado é acentuado e superior a 12,5%. O que se destaca neste trecho é a existência da rampa de acessibilidade na esquina, com as dimensões adequadas a norma e a utilização do piso tátil de alerta e direcional, faltando apenas o SIA.

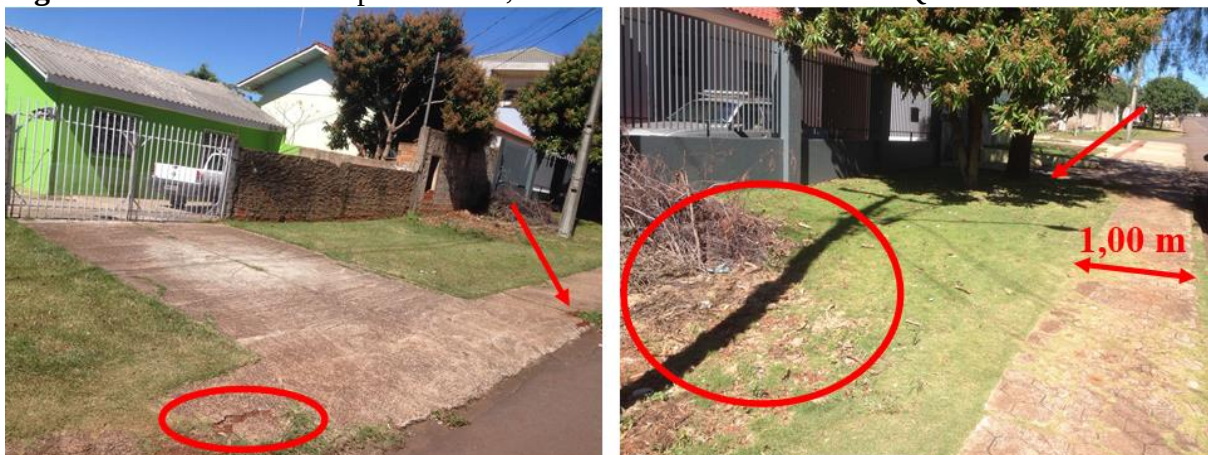
**Figura 101:** Revestimento parcial de 1,00 metro nos lotes centrais da Quadra 32

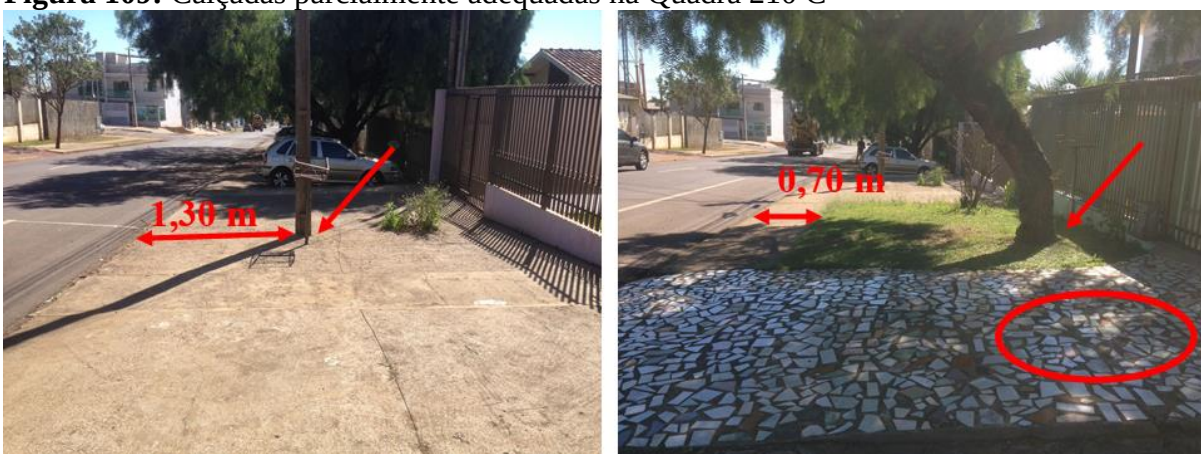
**Figura 109:** Calçadas parcialmente adequadas na Quadra 210 C

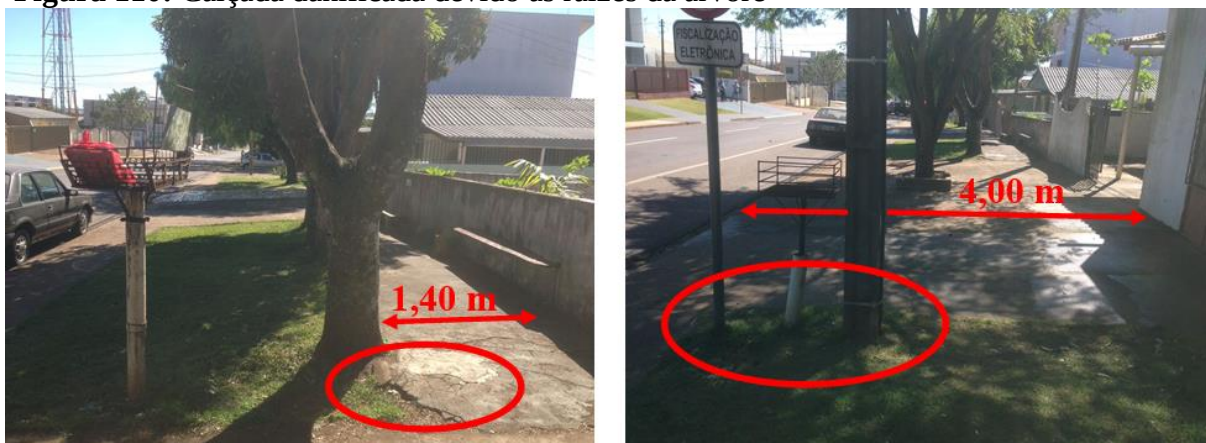
e revestimento em cimento alisado. Nessa faixa não foi implantado o piso tátil direcional e de alerta, e as árvores comprometem a integridade e uniformidade do piso, como destaca-se na Figura 110, os danos causados pela raiz da árvore. No percurso seguinte, a calçada foi revestida na largura de 4,00 metros, dimensão total do passeio público. Na situação descrita o revestimento antiderrapante e em nível, não recebeu o revestimento tátil adequado e recomendado pela norma, já os postes de iluminação, placas de sinalização e lixeiras ficaram concentradas em uma faixa de 1,00 metro, possibilitando a execução da calçada conforme padrões da norma e da lei de calçadas do município.

**Figura 110:** Calçada danificada devido as raízes da árvore
