**ESTUDO DE CASO: ANÁLISE DA ACESSIBILIDADE DO CENTRO  
EDUCACIONAL CELQ LOCALIZADO NO MUNICÍPIO DE AMAMBAI/MS  
SEGUNDO NBR 9050/2015**

**CASCADEL - PR  
2018**

Trabalho apresentado na disciplina de Trabalho de Conclusão de Curso II, do Curso de Engenharia Civil, do Centro Universitário Assis Gurgacz, como requisito parcial para obtenção do título de Bacharel em Engenharia Civil.

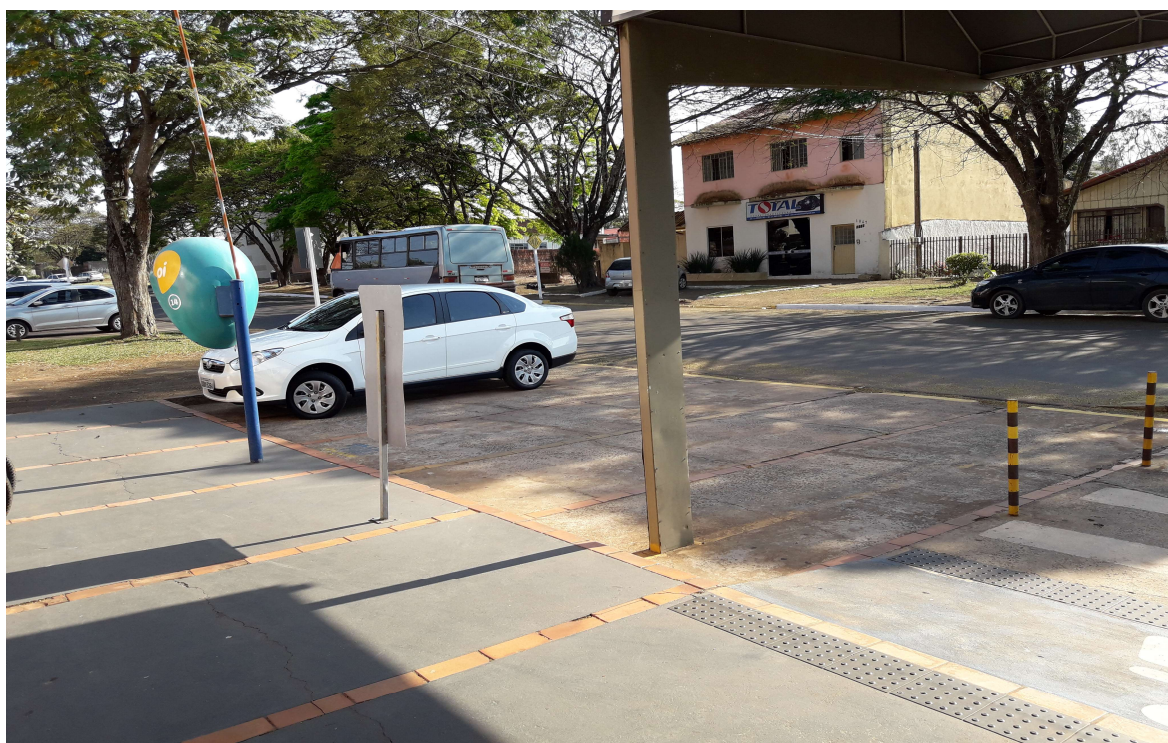
**Figura 27:** Entrada da edificação 01.

Durante o levantamento de informações com relação à calçada, constatou-se que esta apresenta largura mínima de 1,20 metros para faixa livre, piso antiderrapante, superfície regular, ausência de oscilações na inclinação transversal, ausência de obstáculos na faixa livre, acessos de estacionamento que não obstruem a faixa de livre circulação e não interferem na inclinação transversal. Há a ausência de piso tátil direcional sobre a faixa elevada de travessia (recomendado), bem como ausência de piso tátil alerta após término de faixa elevada de travessia, há sinalização vertical sobre a faixa de serviço com altura irregular, ausência de piso tátil alerta para indicar presença de mobiliário urbano (telefone público), como apresentam as Figuras 27 e 28.

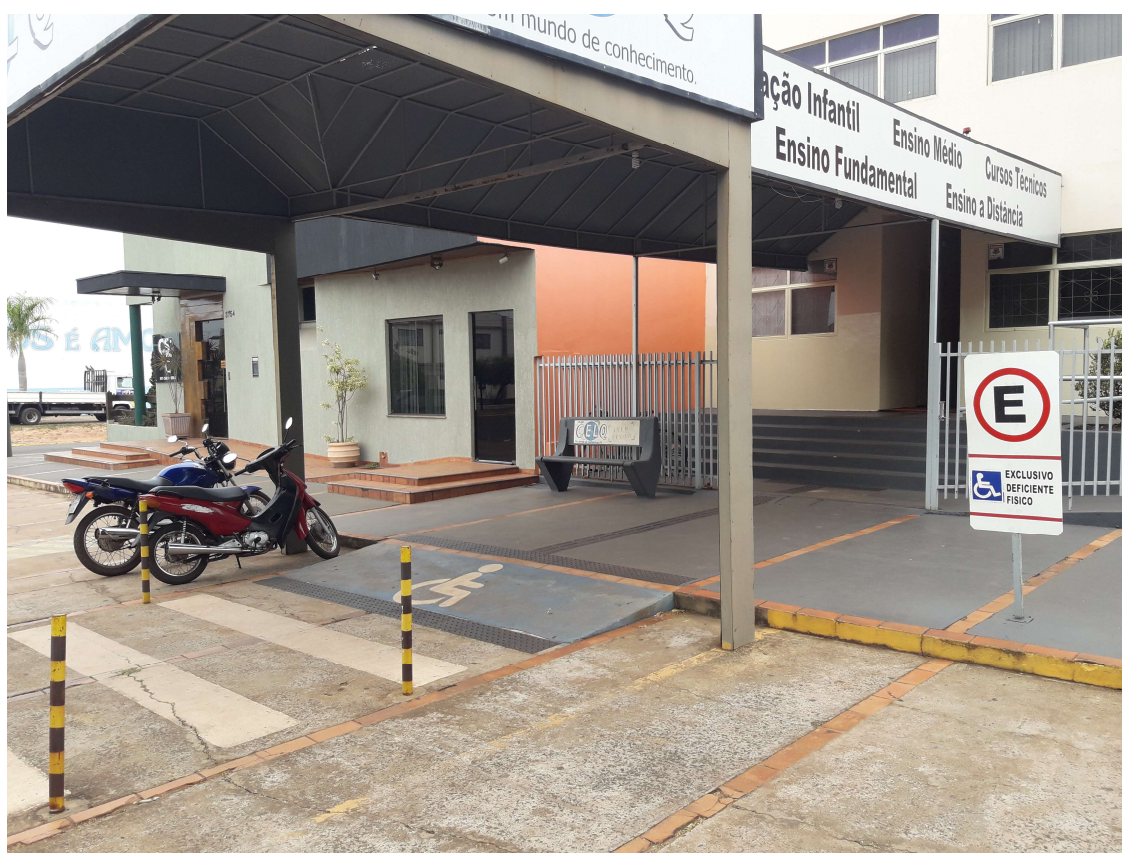
**Figura 29:** Entrada da edificação 03.

Na verificação de informações sobre estacionamento de uso público, notou-se que o estacionamento se localiza na via pública, há a ausência de vaga reservada acessível em via pública. Existe rampa, na calçada, que liga a vaga ao passeio, também vaga preferencial disposta próxima à rota acessível, existem inconformidades na sinalização horizontal e vertical de vaga preferencial. Tais informações podem ser vistas na Figura 29.

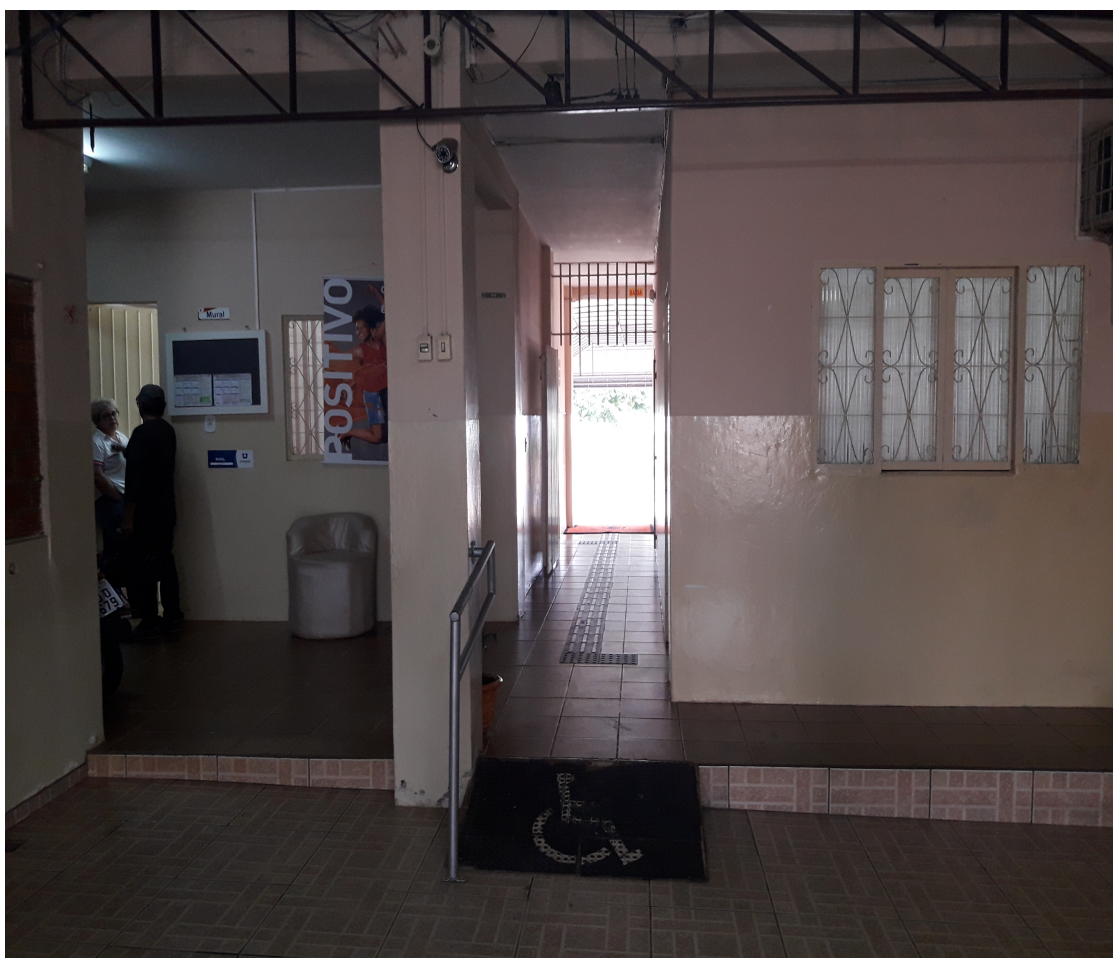
**Figura 30:** Interior da edificação.

No que se refere à circulação interna da edificação, constatou-se que existem corredores respeitando a largura mínima conforme extensão; o piso dos corredores e passagens possui revestimento cerâmico não escorregadio; nos locais que há desnível entre 0,5 cm e 2,0 cm, não há rampa com inclinação máxima de 50%; no lugares que há degraus maiores que 2,0 cm, apresenta rampa com ausência de conformidade; as salas de aula do pavimento superior apresentam acesso apenas por escadas, manifestando inconformidades; também há ausência de conformidade no corrimão e guarda-corpos nas rampas e escadas; cada ambiente possui placa de identificação com escrita em braile, nestas percebe-se que existem irregularidades, pois, por vezes, não estão localizadas no lado direito da maçaneta; sinalização tátil direcional e alerta apresentam inconformidades. Os detalhes mencionados se encontram na Figura 30.

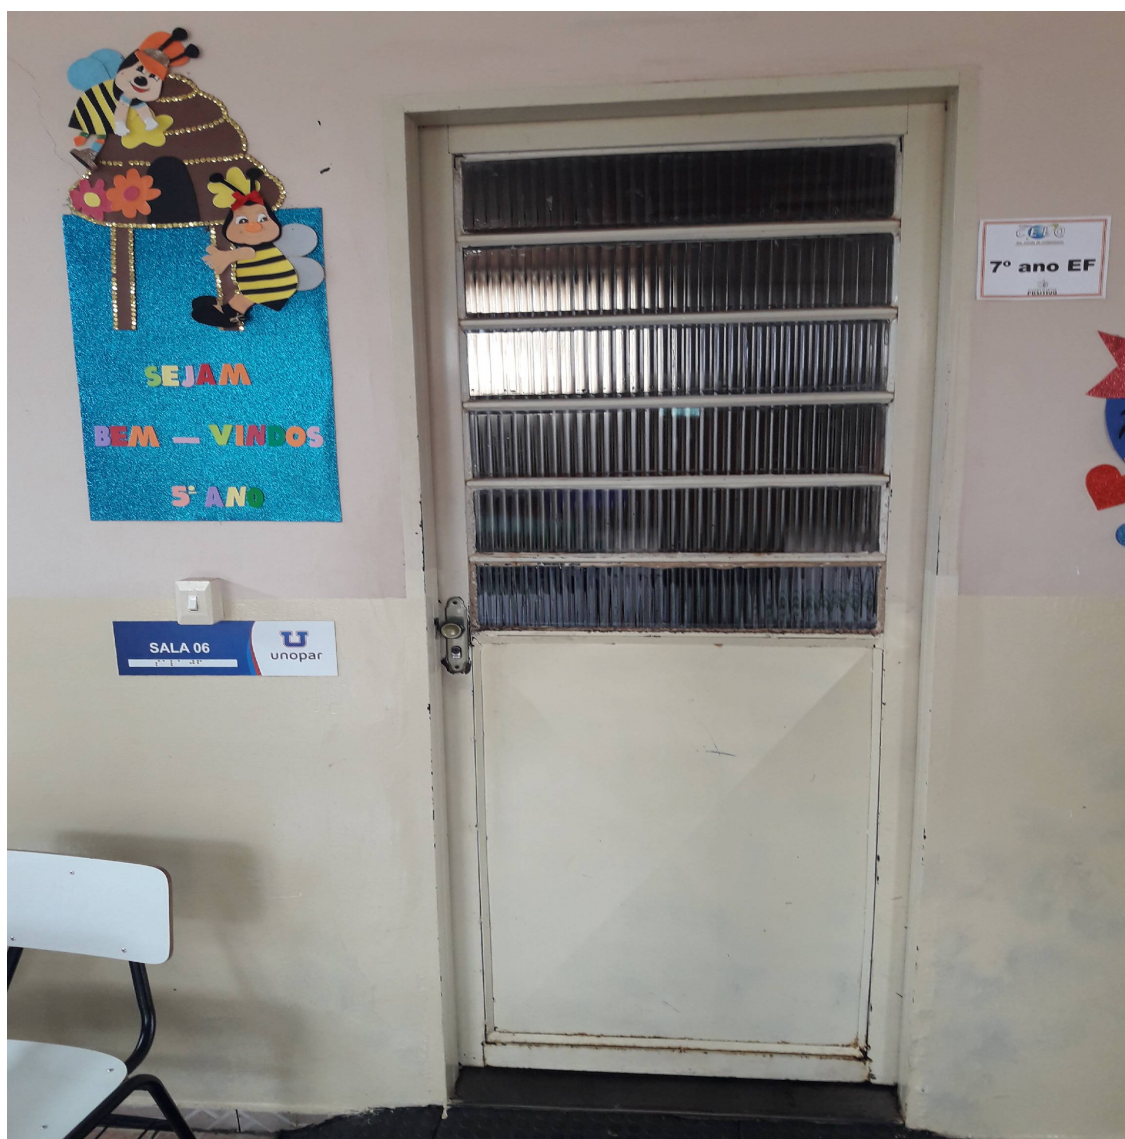
**Figura 31:** Porta presente no interior da edificação.

As portas presentes no colégio particular apresentam vão livre mínimo de 80 cm, nem todas apresentam maçanetas do tipo alavanca. Há uma largura mínima ao lado da abertura de 150 cm em frente à porta e, inclusive, todas as portas apresentam abertura para dentro. Verifica-se o exposto na Figura 31.
