**LEVANTAMENTO DE MANIFESTAÇÕES PATOLÓGICAS EM EDIFICAÇÕES
POPULARES NA CIDADE DE CASCAVEL-PR**

CASCAVEL - PR
2019

Trabalho apresentado na disciplina de Trabalho de Conclusão de Curso II, do Curso de Engenharia Civil, do Centro Universitário Assis Gurgacz, como requisito parcial para obtenção do título de Bacharel em Engenharia Civil.

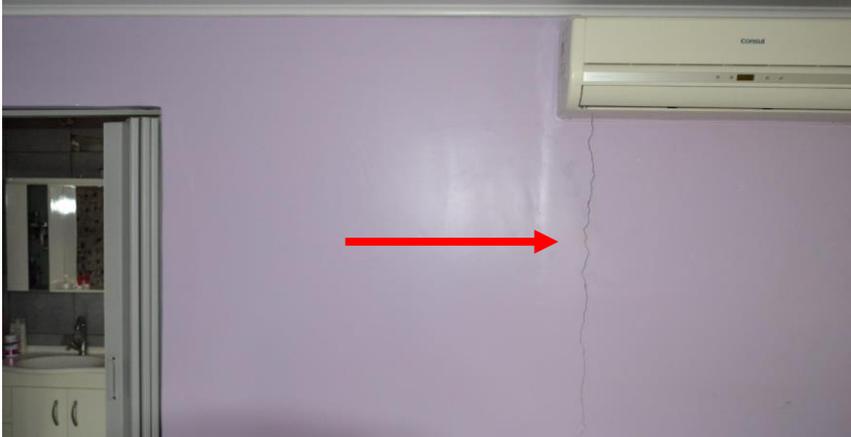
As fissuras verticais apresentaram características que surgiram devido à falha na amarração entre parede da obra antiga e a nova, sendo assim, uma falha na execução. Como existe movimentação térmica diferente entre os elementos, houve o aparecimento desta manifestação, como se pode observar na Figura 15, a qual mostra uma fissura vertical em um dormitório da residência 1 (Apêndice A).

Figura 15: Fissura vertical encontrada na junção das paredes do dormitório.

No caso apresentado para a residência número 1, a amarração inadequada entre os elementos de concreto e alvenaria pode ter acarretado no surgimento das fissuras, uma vez que estes elementos movimentam-se de forma diferente em relação ao outro.

Segundo Campos (2006), introduzir armadura de ligação nas juntas de assentamento e realizar a substituição dos blocos comprometidos corrigiria a fissura na alvenaria, como pode ser observado na Figura 17.

Para recuperação de fissuras verticais com essas características é recomendado que “abra” a fissura, analise o bloco cerâmico, e substitua os que estão fissurados, introduzindo ferragem com diâmetro mínimo de 4,0 mm, transpassando entre um bloco e outro por pelo menos 25 cm, também chamado popularmente na construção civil de “ferro cabelo”. Após a introdução da armadura, é fechada a junta com argamassa de assentamento, aplicado o revestimento argamassado novamente, e refeito o processo de pintura.

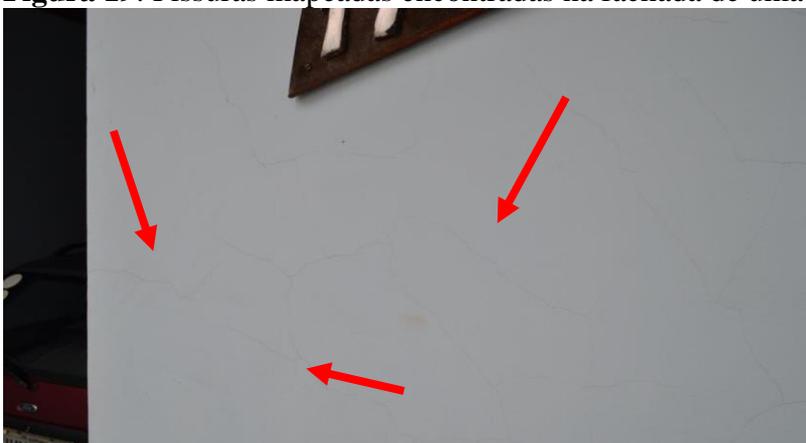
Figura 19: Fissuras mapeadas encontradas na fachada de uma residência.

De acordo com Thomaz (1989, *apud* Sampaio, 2010), as fissuras mapeadas são geradas pela retração que sofre o revestimento argamassado, derivado de fatores como uso incorreto de aglomerantes finos e a quantidade de água utilizada na mistura. Outros fatores podem também estar relacionados, como a alta perda de água durante a cura, má aderência da argamassa na base e também o tempo de aplicação entre chapisco, emboço e reboco. Na Figura 20 é possível observar um exemplo de como as fissuras mapeadas se caracterizam visualmente.

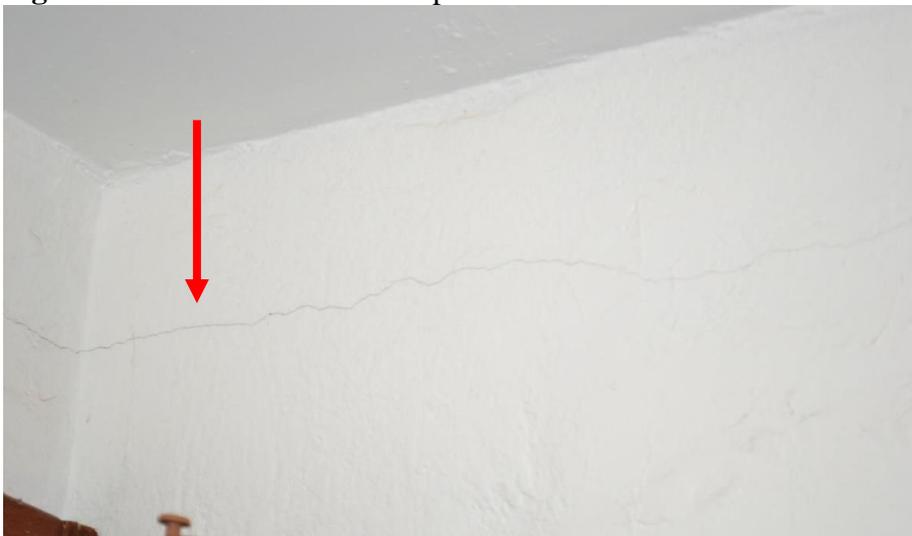
O cômodo que mais apresentou incidência desta manifestação nas residências foi a área externa, possivelmente devida sua área ser maior. No entanto, foi possível verificar esta patologia em todos os ambientes, como na Figura 23, onde se observa uma fissura horizontal na parede de um dos dormitórios da residência número 03 (Apêndice C), tendo características de abaulamento da laje.

Figura 23: Fissura horizontal na parede do dormitório da residência número 03.

Os dormitórios foram os ambientes com maior incidência de fissuras horizontais, uma vez que ao realizar as ampliações os moradores optavam por retirar paredes e aumentar a área dos dormitórios existentes, ou ainda, acrescentar novos dormitórios. Desta maneira, possivelmente, ao retirar uma das paredes houve uma sobrecarga nas demais paredes, ocasionando estas fissuras.

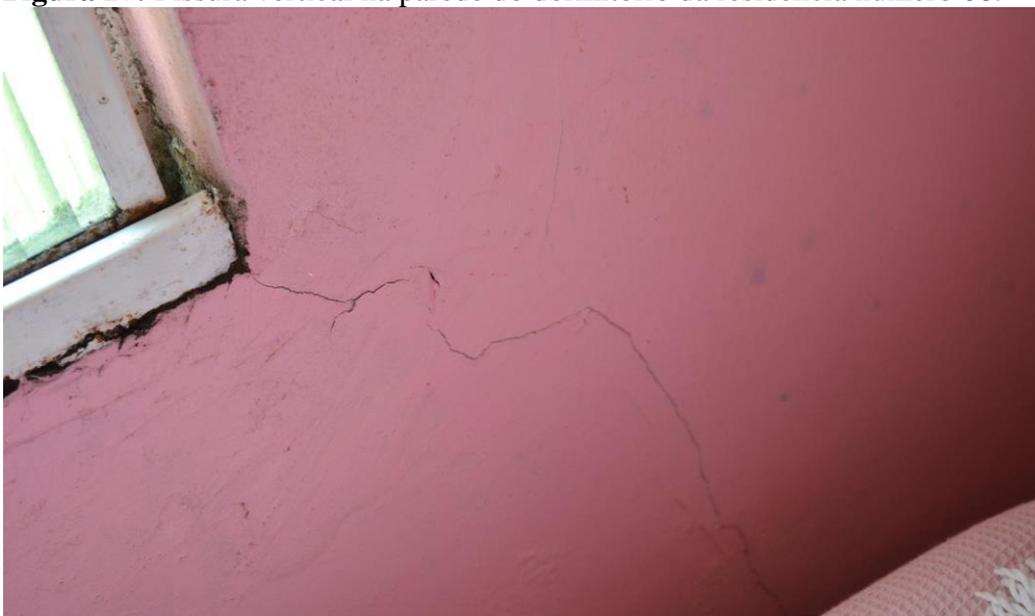
Figura 27: Fissura vertical na parede do dormitório da residência número 08.

De acordo com Ripplinger (2011), o aparecimento de fissuras diagonais é normalmente ao lado das aberturas, onde se encontra o ponto de tensões, podendo ocorrer também devido a uma distribuição inadequada de esforços, referente ao ponto de transmissão das cargas verticais.

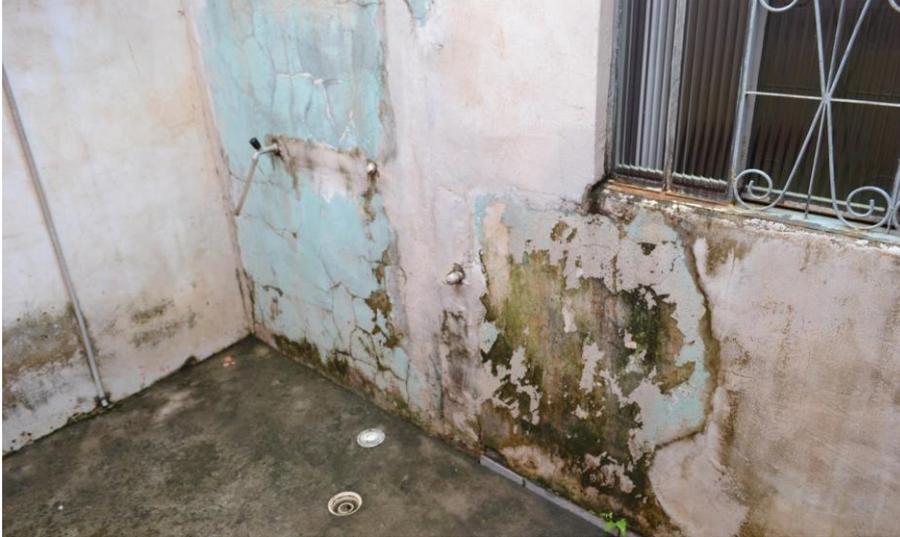
Figura 37: Bolor ou mofo na área externa da residência número 01.

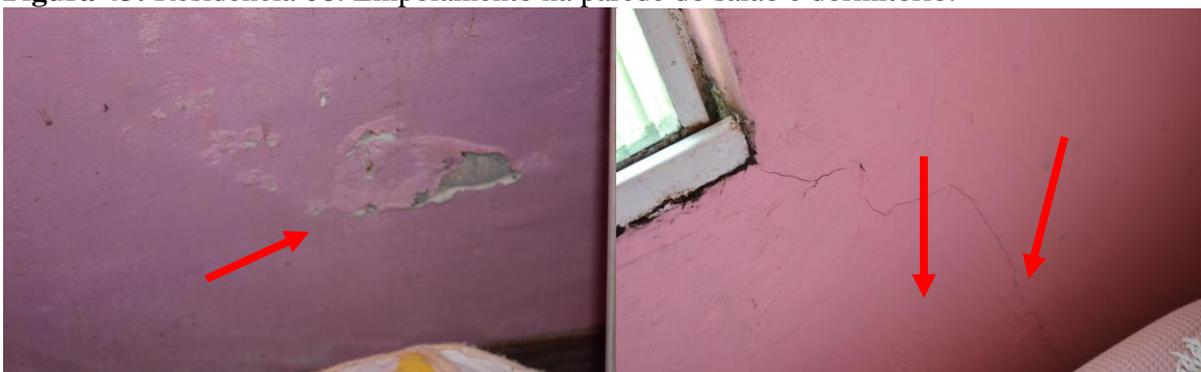
Figura 43: Residência 08: Empolamento na parede do salão e dormitório.

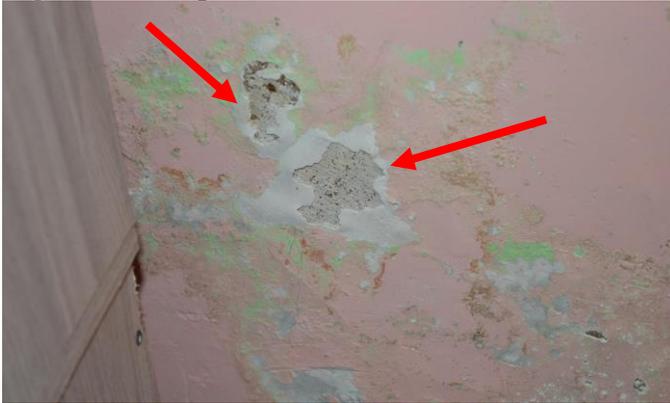
Figura 48: Empolamento e descascamento de tinta na residência número 11.
