**ESTUDO DA CAUSA DAS MANIFESTAÇÕES PATOLÓGICAS NA ASSOCIAÇÃO  
DOS MORADORES DO PARQUE VERDE – CASCAVEL-PR**

Trabalho apresentado na disciplina de Trabalho de Conclusão de Curso II, do Curso de Engenharia Civil, do Centro Universitário Assis Gurgacz, como requisito parcial para obtenção do título de Bacharel em Engenharia Civil.

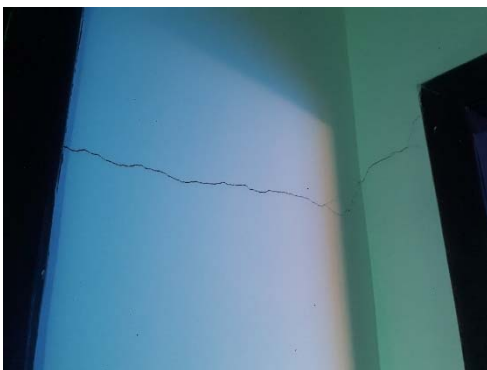
**Figura 03:** Fissura em alvenaria

Segundo Thomas (1989), devido à forma e composição, a alvenaria de tijolos cerâmicos se diferencia dos demais componentes, pois existe a solicitação de flexão nos tijolos que pode gerar fissuras verticais na alvenaria. A argamassa também trabalha de forma diferente dos outros componentes da alvenaria, podendo causar fissuras horizontais, conforme apresentado na Figura 03.

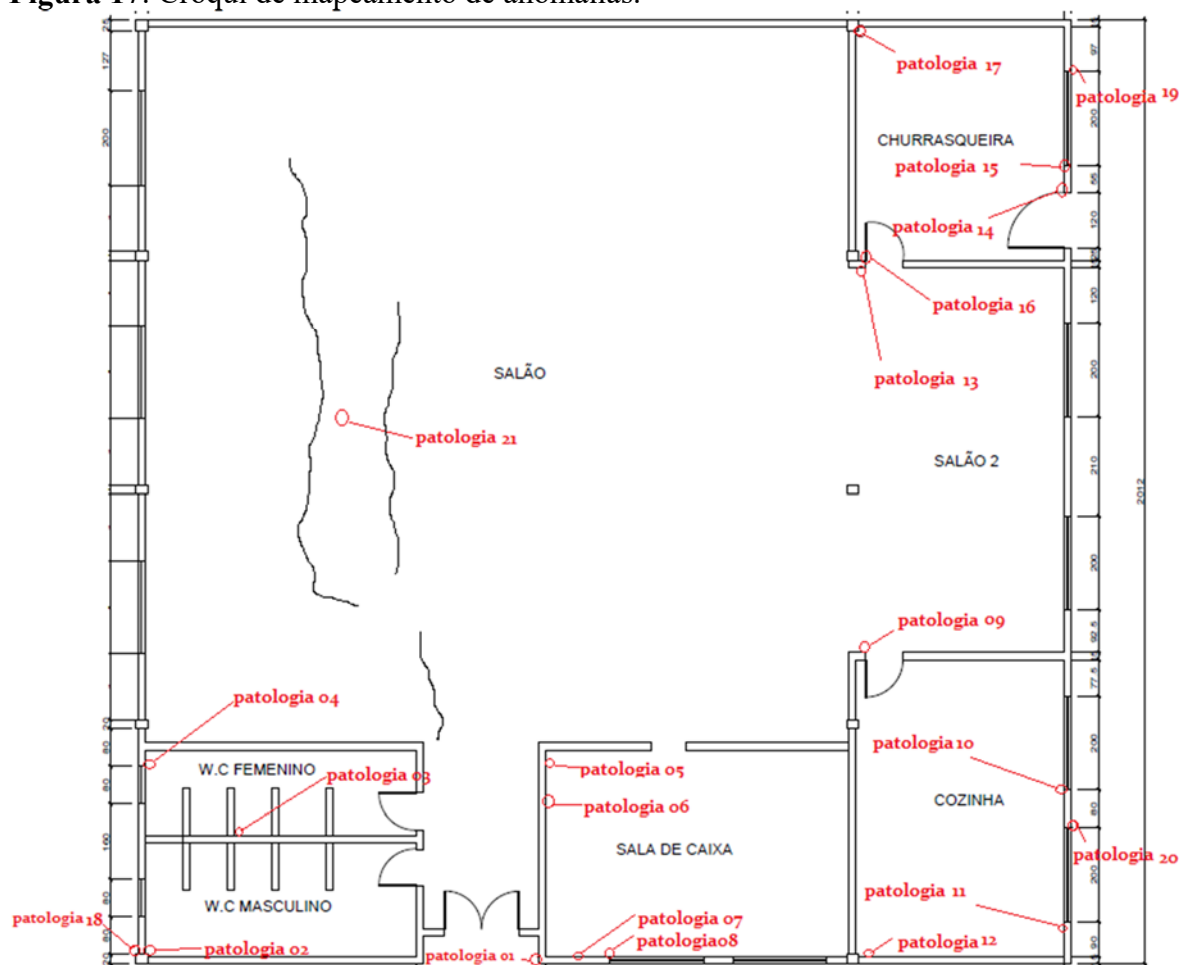
**Figura 17:** Croqui de mapeamento de anomalias.

No dia da vistoria foram verificadas a existência de fissuras e eflorescência. As fissuras têm suas respectivas origens em vãos de portas e janelas, contrapiso e ligações entre parte estrutural e alvenaria de vedação e estão representadas em no croqui de mapeamento de anomalias. Como apresentado na Figura 17, com numerações que serão aplicadas posteriormente.

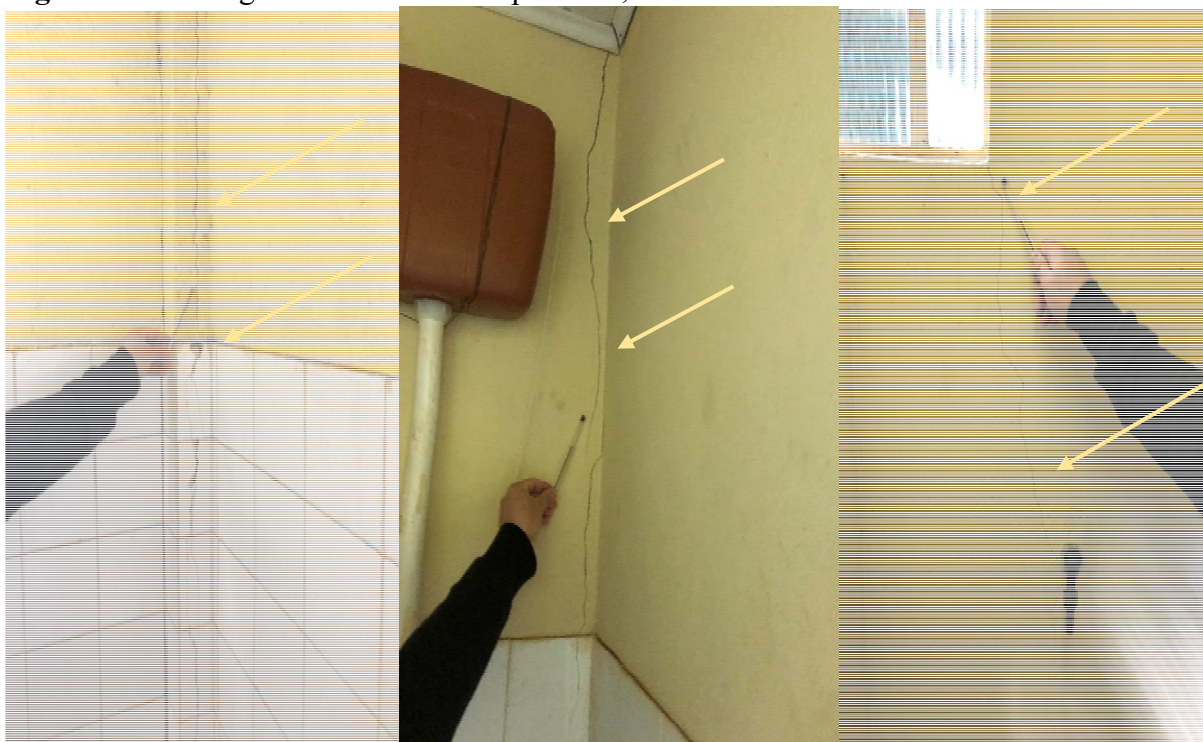
**Figura 18:** Patologias encontradas nos pontos 2,3 e 4.

No conjunto de banheiros, masculino e feminino, existem trincas e fissuras, como pode ser observado na Figura 18. Elas se diferem em vários aspectos, a primeira fissura (2) se inicia no contrapiso e se estende ao teto, por se localizar em um pilar possivelmente foi causada pela retração da argamassa dada por umidade ou temperaturas que neste caso pode ocasionar uma significativa abertura havendo deslocamento.

Ao observar a manifestação patológica (3) e tendo em mente a falta de travamento desta parte da alvenaria possivelmente uma das causas se deve à movimentação da estrutura gerando a fissura no terço médio da parede, essa parte da edificação foi executada em alvenaria convencional.

No ponto de análise (4) nota-se uma fissura com um ângulo de 45° logo abaixo da abertura de uma janela. Esta possivelmente se dá pelo acúmulo de esforços na abertura. Esses

esforços podem ser causados pela inexistência de verga e contra verga ou da má execução dos mesmos.

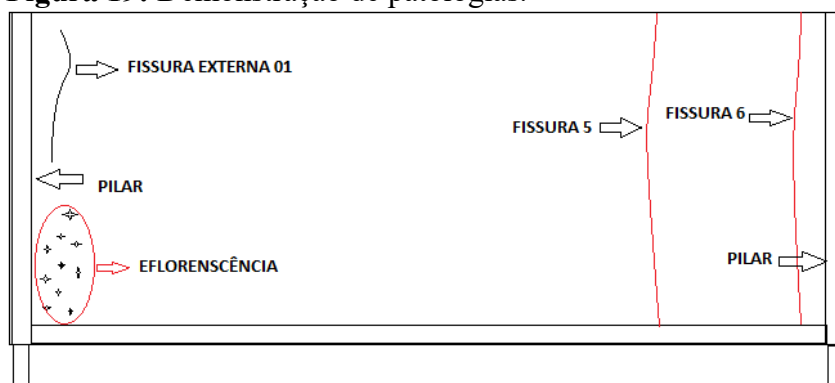
**Figura 19:** Demonstração de patologias.

De acordo com a Figura 19, as manifestações patológicas (5) e (6) caracterizam-se pela formação de uma fissura vertical no ponto médio da parede próximas uma da outra, com o surgimento de eflorescência que poderá estar ligada à entrada de umidade por uma fissura na parte externa no ponto de análise 1.

As divisórias na sala de caixa não possuem viga na parte superior, portanto não há o devido travamento da estrutura. Possivelmente as anomalias encontradas são decorrentes de movimentações térmicas, por se tratar de um espaço extremamente propício a mudanças de temperatura, causando assim, fissuras na parede.

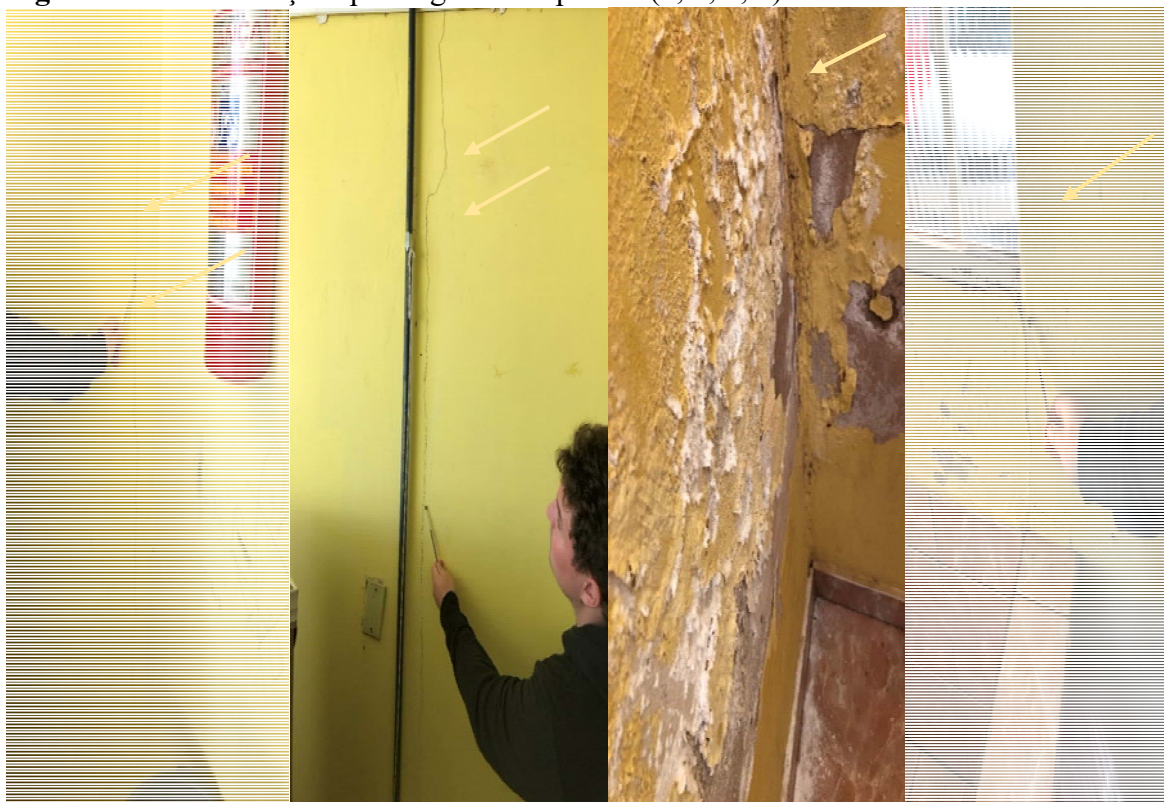
**Figura 20:** Manifestações patológicas nos pontos (5, 6, 7, 8).

Já no ponto de análise (7) observa-se a eflorescência que é causada pela presença de umidade que pode originar-se por meio de uma gama de fatores, tais como a fissura na área externa, má impermeabilização da viga baldrame ou pode tratar-se de um vazamento na região do tanque de lavar que fica próximo.

Na manifestação patológica (8), uma fissura que se estende de maneira vertical logo abaixo a abertura de uma janela tendo como causa provável a inexistência de estruturas que possam absorver os esforços nos vãos. Uma das medidas adotadas para o não aparecimento desse tipo de patologia é a execução de vergas e contravergas levando sempre em consideração a dimensão e rigidez dessas estruturas. Os registros fotográficos são expostos na Figura 20.

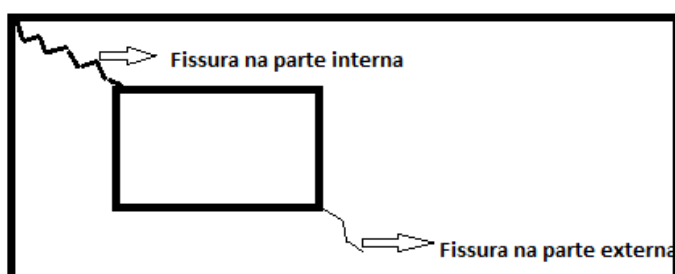
**Figura 21:** Demonstração de anomalias (11, 20)

A fissura localizada no ponto (11) supostamente apresenta ligação com a anomalia do ponto (20) e estão representadas na Figura 21. Como característica de formação das trincas notasse um ângulo aproximado de  $45^\circ$  nas extremidades das janelas. A origem da manifestação patológica se dá no ponto (11) tendo como sucessão a anomalia no ponto (20).

A causa provável é de que um recalque diferencial tenha dado origem às patologias (11) e (10), o que se justifica pela abertura acentuada no lado em que houve o fenômeno. Este tipo de anomalia é típico de recalque no qual elementos estruturais como o pilar são executados em cortes ou aterros sem a devida compactação.

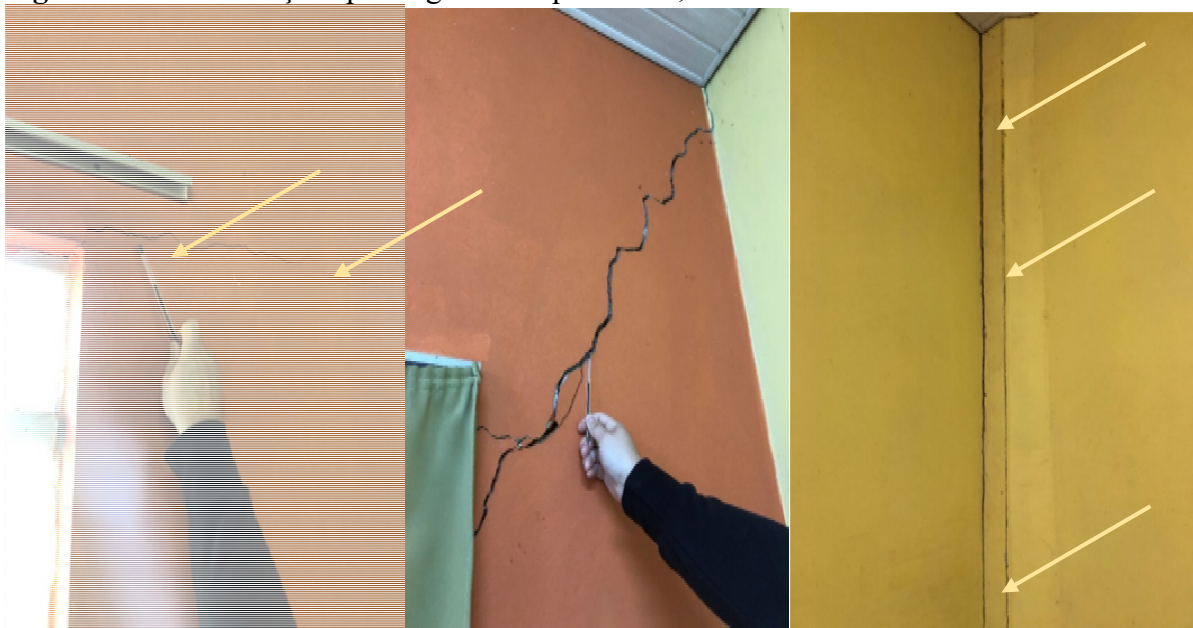
**Figura 22:** Manifestações patológicas nos pontos 10,11 e 12

Na cozinha foram encontradas fendas na qual apresentam as maiores dimensões, conforme Figura 22. Na anomalia encontrada no ponto (10) é possível perceber uma fissura

A manifestação patológica localizada no ponto (12) pode ter sido ocasionada pela absorção de umidade ou variação da temperatura levando em consideração que esta parede em sua área externa está sujeita a intempéries.

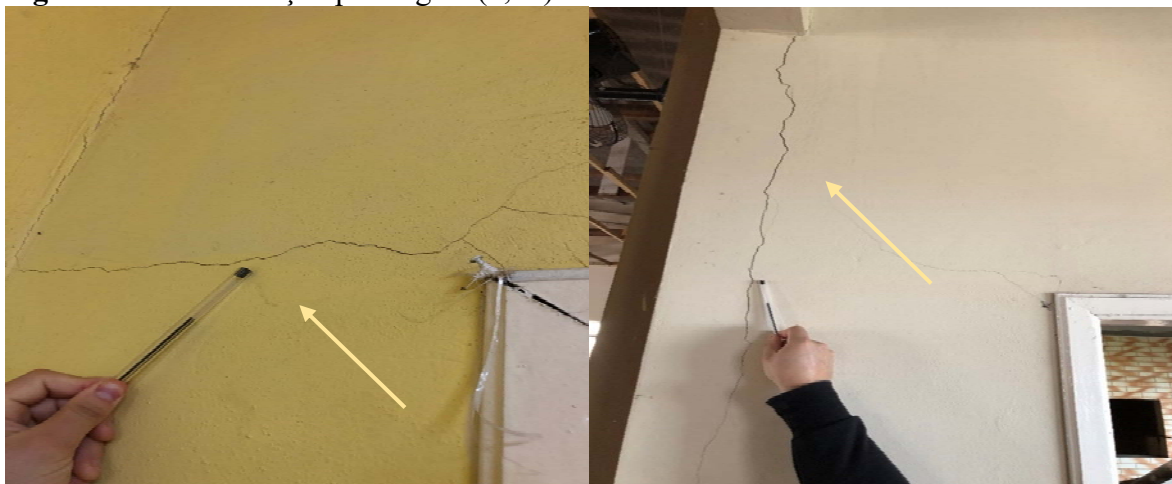
**Figura 23:** Manifestação patológica (9,13)

No salão 02 existem tipos de anomalias semelhantes às anteriores, como podemos observar na Figura 23. A primeira manifestação patológica (09) demonstra uma fissura horizontal na extremidade da abertura da porta causada, possivelmente, pela sobrecarga no vão.

A manifestação patológica (13) apresenta uma fissura na vertical que se estende do teto até o ponto médio da parede na mesma direção de uma viga que está posicionada acima, esta parte da edificação foi construída alguns anos depois da estrutura pré-fabricada, neste caso é possível uma falha de ligação com a possível viga ali existente, além de uma deformação do objeto estrutural que age como uma força pontual.

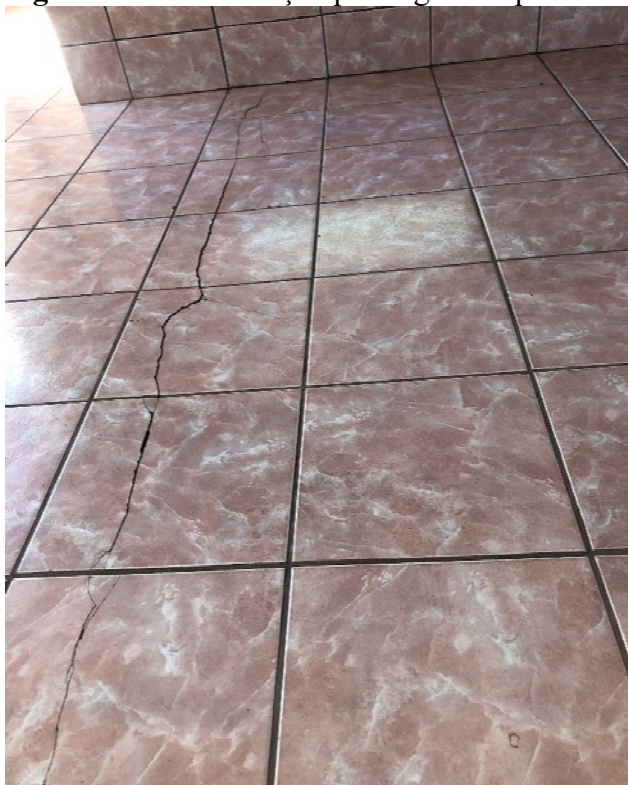
**Figura 25:** Manifestação patológica no ponto 21

No salão principal foram encontradas anomalias localizadas no ponto (21) que podem ser caracterizadas pelo surgimento de fissuras no revestimento que se ramifica em várias direções, não se estendendo para as paredes, de acordo com a Figura 25.

Outra possível causa da anomalia é que em algum momento tenha ocorrido um excesso de carregamento no contrapiso, que ligado a fatores como a falta de malha de aço, traço do concreto, resistência da argamassa geram fissuras pelo “rebaixamento” do mesmo.

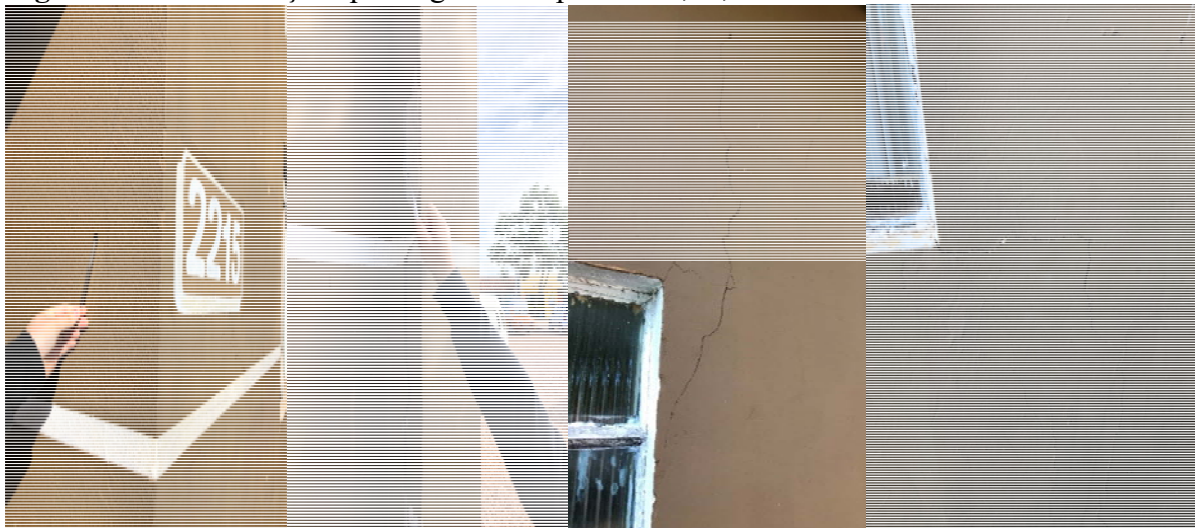
**Figura 26:** Manifestações patológicas nos pontos 01,18,19 e 20

A parte externa do salão apresenta fissuras com aberturas reduzidas que facilitam a entrada de água e promovem novas manifestações patológicas, conforme demonstrado na Figura 26. Podemos observar no *hall* de entrada do salão uma fissura vertical (01) com um ângulo aproximado de 45° graus. Por se tratar de um reboco com aplicação de textura, possivelmente houve retração do material ocasionando a fissura com abertura reduzida e que pode ter gerado a eflorescência (07) na parte interna da edificação devido à entrada de umidade.

No externo da edificação, precisamente na face oeste podemos observar fissuras originadas no pilar pré-moldado (18) no qual há o destacamento da argamassa de reboco. Essa patologia provavelmente se dá pelo efeito de expansão da massa do concreto utilizado na confecção do pilar.

Outras manifestações observadas se encontram na face leste (externo), caracterizando-se pela formação de fissuras nos vãos das janelas (19 e 20). Estas fissuras com um ângulo estimado de 45° possivelmente foram ocasionadas pelo acúmulo de tensões nos vãos devido à constatação de falta de verga e contraverga. No entanto, essas trincas podem ser causadas por fatores como dimensões da abertura, localização da abertura no painel de fechamento, a

constituição do painel, dimensões e rigidez da verga e contraverga, Que no caso em questão foi constatada a inexistência. No caso do ponto de anomalia (20) é possível uma ligação gerada pela anomalia (11).
