## LEVANTAMENTO DAS MANIFESTAÇÕES PATOLÓGICAS PRESENTES EM UM CONDOMÍNIO RESIDENCIAL DE CASCAVEL – PR EXECUTADO EM PAREDES DE CONCRETO

Construído em 2009, o condomínio residencial foi executado a partir do sistema construtivo de paredes de concreto moldadas *in loco*, com a utilização de formas metálicas.

O condomínio residencial foi composto por três modelos de casas, porém este estudo foi delimitado ao levantamento das fendas e bolores, encontradas nas casas de modelo C, com o levantamento por meio de inspeção visual e questionário aplicado ao morador, em 55 casas, as quais foram selecionadas a partir da disponibilidade e permissão para vistoria dos moradores contatados. A pesquisa se restringiu a identificação das anomalias, suas respectivas causas e apresentação do método recuperativo da manifestação patológica, que apresentou o maior grau de risco, conforme os parâmetros de classificação constantes na Norma de Inspeção Predial do IBAPE

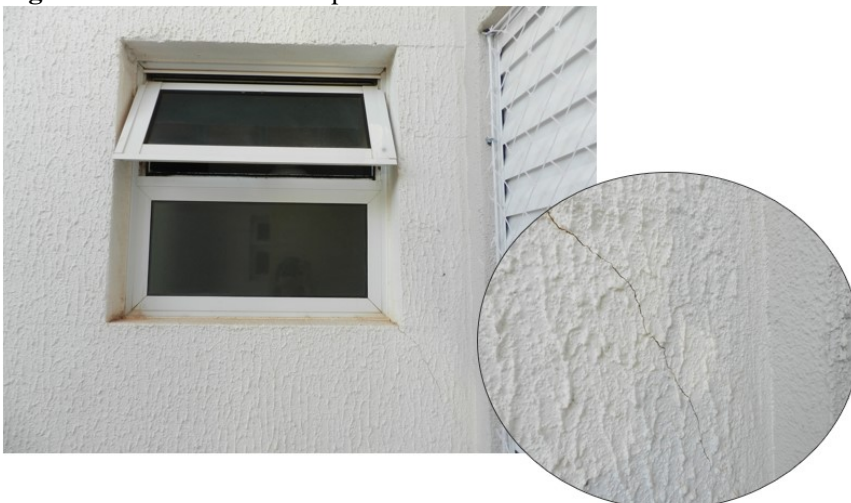
No caso de paredes de concreto as fissuras a 45 graus, conforme figura 4, podem ser resultado da ausência da armadura de reforço, utilizada nas bordas das paredes, onde há vãos para portas e janelas, as quais são responsáveis por absorver os esforços na parede. Estes fazem o papel de verga e contra-verga no combate das deformações estruturais (GOMES e MELO, 2016). De acordo com a NBR 16055 (2012) as armaduras devem ser instaladas nas faces superiores e inferiores das aberturas, com área de aço mínima de 0,5cm<sup>2</sup> em cada face ancoradas nas paredes adjacentes.

**Figura 4:** Fissura 45° de esquadrias.

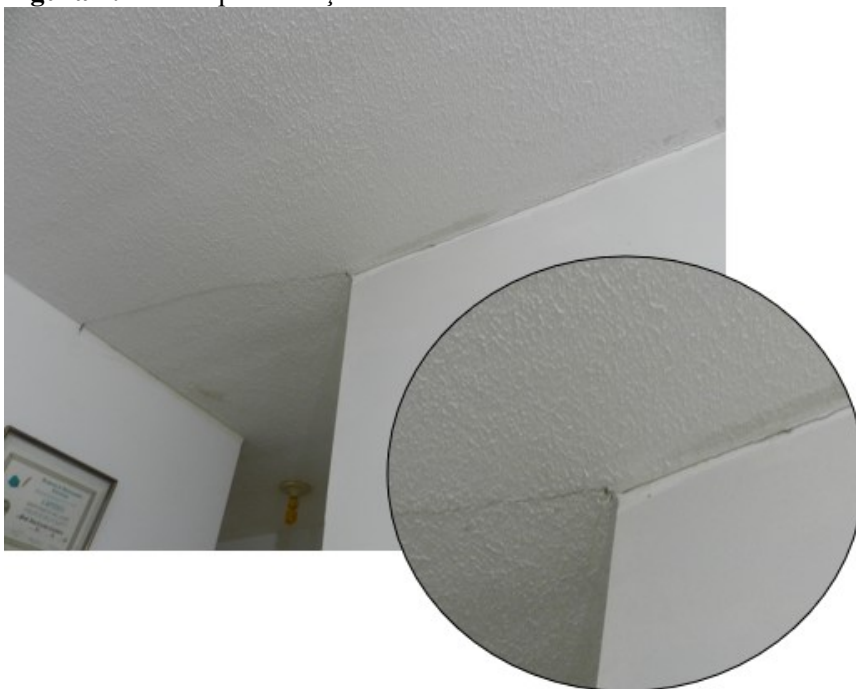
Observa-se que a maior parte das manifestações patológicas são de origem endógena (54%) e natural (41%). Neste estudo, as anomalias endógenas são em sua maior parte provenientes de falhas executivas e de planejamento. Além da possível ausência da armadura de reforço, já citada anteriormente, outro fator responsável por grande parte das anomalias encontradas, foram as juntas de dilatação térmica, de acordo com a Figura 7.

**Figura 7:** Fendas por variação térmica.

A NBR 16055 (2012), atualmente em revisão, exige apenas a junta de dilatação a cada 25 metros da estrutura em planta, ou em casos de variações bruscas de geometria ou esforços verticais. Mehta e Monteiro (1994), citam que as tensões térmicas em estruturas de concreto decorrentes da variação de temperatura ocorrem devido as restrições externas e/ou internas às deformações do concreto, advindas da ligação das paredes com as demais estruturas, das ligações do concreto com a armadura e da coesão interna do próprio concreto.

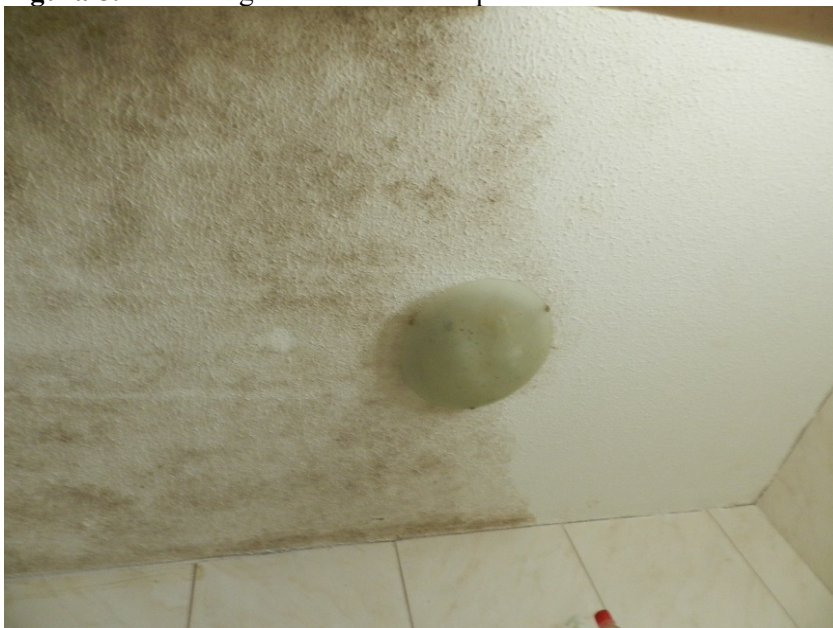
Verificou-se também uma elevada presença de bolores/mofo com ocorrência frequente nos banheiros, como se pode visualizar na Figura 8. Neste local o usuário iniciou a limpeza com água sanitária, a qual não foi concluída. Esta manifestação patológica pode ser proveniente da falta ou da incorreta impermeabilização, ou ainda do excesso de umidade. Essa falha foi caracterizada como endógena e/ou natural.

**Figura 8:** Bolor no gesso sendo tratado pelo usuário.

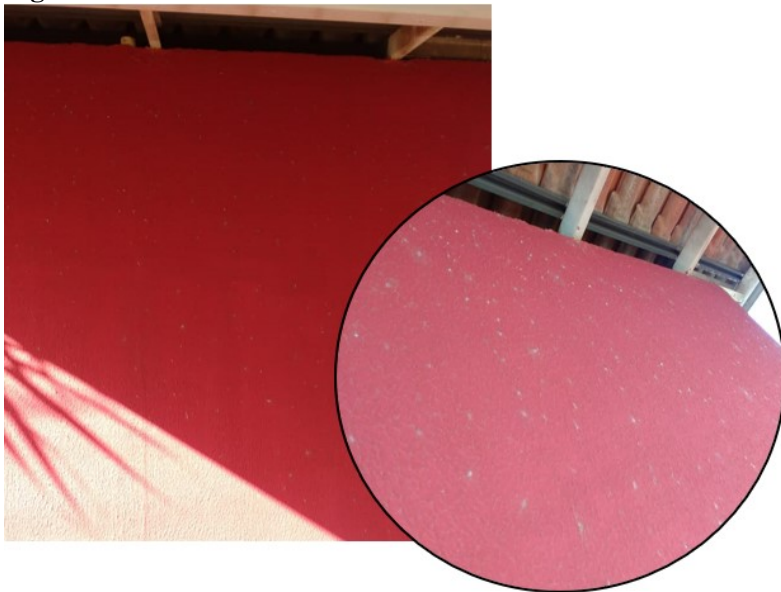
Em alguns casos de manifestação de bolores, Figura 9, identificou-se que a causa era de origem natural. Como citado no Capítulo 2, o bolor é consequência do desenvolvimento de microorganismos. Muito comum em fachadas, estes microorganismos se desenvolvem a partir de chuvas típicas intensas sobre a parede exposta a uma temperatura constante e sem a ação do vento (SATO, 1997).

**Figura 9:** Bolor em fachada.

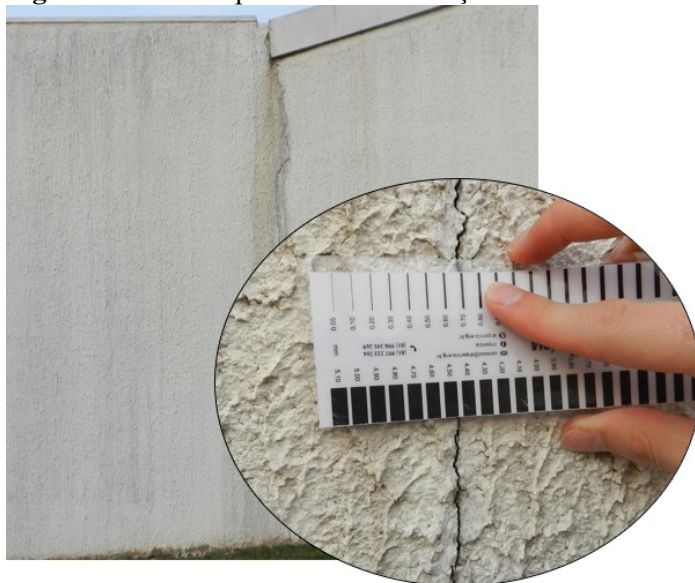
Entretanto, no caso de ampliações, por tratar-se de uma execução em um período diferente da obra inicial e também pela utilização de alvenaria convencional, há a necessidade de realizar uma amarração entre os elementos construtivos, evitando as fendas mostradas na Figura 10. Este tipo de amarração se assemelha, por exemplo, à ligação de paredes a pilares, onde se indica o uso de telas metálicas eletrossoldadas de arame galvanizado, empregadas para prevenir fissuras de interface entre alvenaria e pilar, devendo-se respeitar para isso, limites de flechas máximas do elemento de suporte (MEDEIROS e FRANCO, 1999).

**Figura 10:** Fendas por falta de amarração.

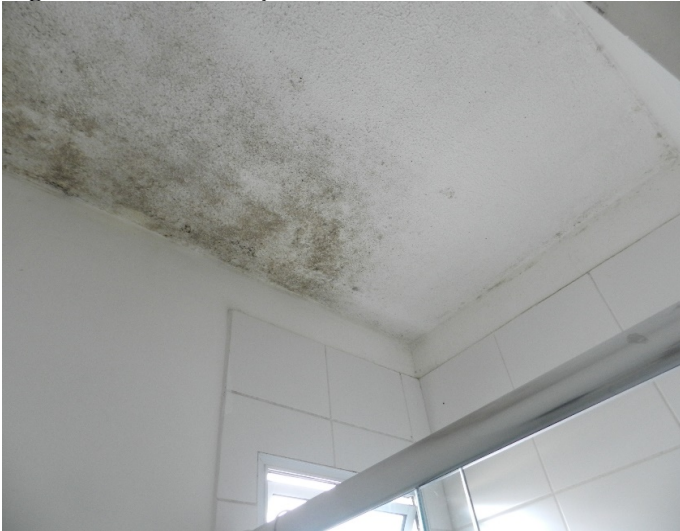
As paredes do banheiro da suíte das casas são externas, porém a insolação é reduzida devido à cobertura da garagem. Outro fator importante que deve ser observado pelos usuários é abrir a

janela do banheiro para garantir a ventilação natural no ambiente evitando o surgimento dos fungos, como o mostrado na Figura 13.

**Figura 13:** Manifestação de bolor no banheiro.

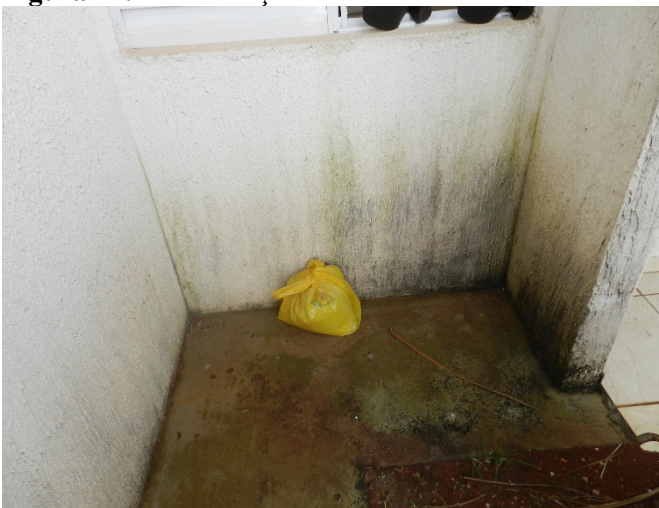
A fachada, área externa da suíte, é outro ambiente que possui um grau elevado de manifestações patológicas naturais, provenientes da ação das intempéries. Observa-se que em grande parte das amostras há presença de manchas esverdeadas iniciando na parte inferior da parede, o que pode ser visualizado na Figura 14. Além da umidade proveniente da chuva e do ar, provavelmente a umidade pode ser causada por capilaridade proveniente dos vazios do solo, ou devido a falta ou a má aplicação de impermeabilização do piso.

**Figura 14:** Manifestação de bolor na fachada.
