## ESTUDO DE CASO: ANÁLISE DAS MANIFESTAÇÕES PATOLÓGICAS EM UMA EDIFICAÇÃO MUNICIPAL NA CIDADE DE SANTA HELENA – PR

Desta forma, este trabalho tem como objetivo geral analisar quais são as patologias aparentes existentes no Fórum na cidade de Santa Helena – PR.

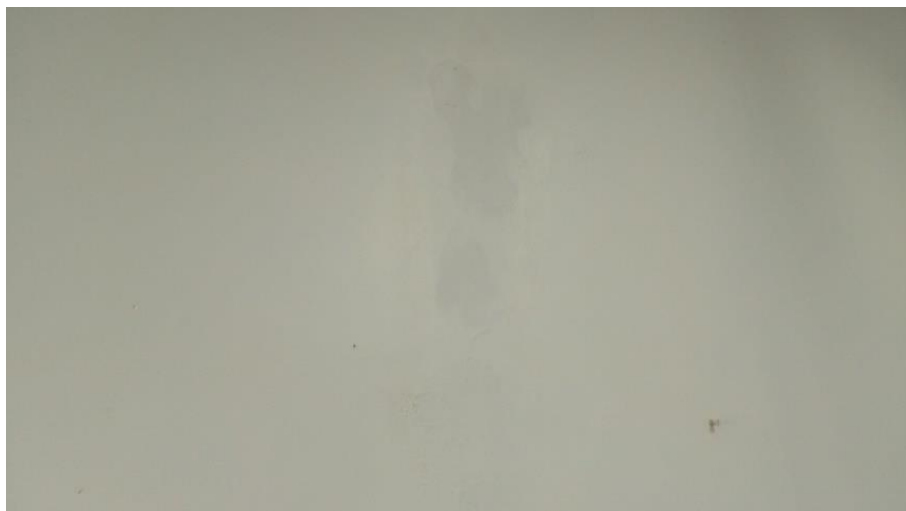
Após a coleta dos dados, pode-se constatar que há presença de patologias derivadas de infiltração ocorre em 61 localidades desde o térreo até o primeiro pavimento. Esta manifestação foi encontrada em paredes e teto, com manchas e deteriorações bem visíveis, como retratadas na Figura 1 e Figura 2.

Com relação à infiltração das paredes, pode-se observar no local a descolamento da pintura, grandes manchas de bolor e a presença da umidade em toda a região. No local, constatou-se que a manifestação se encontra em uma parede que serve como fechamento de uma contenção e está em contato direto com o solo. A provável causa de tal manifestação é devido ao local não ser impermeabilizado e a contenção não ser provida de sistemas de drenagem.

**Figura 1:** Machas ocasionadas pela umidade.

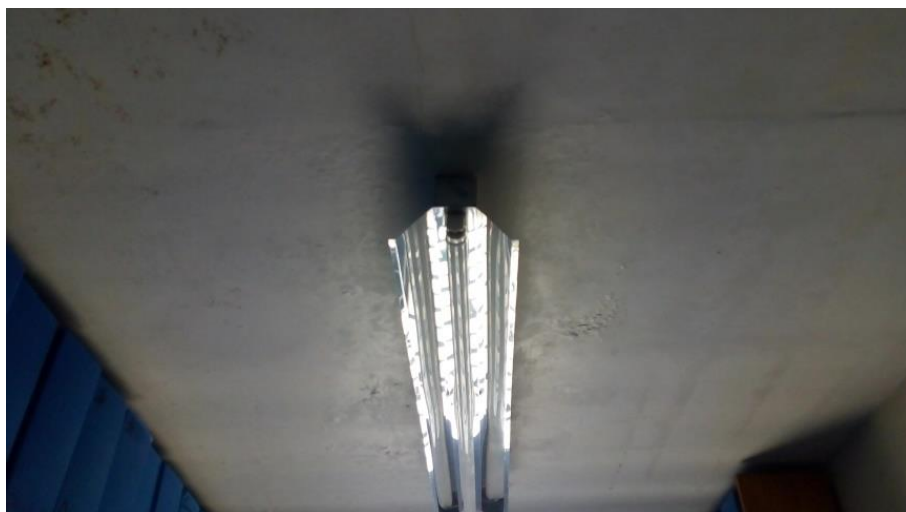
Na infiltração constatada na laje, pode ser observado manchas de umidade, manchas de bolor, bem como a descolamento da pintura. Observou se que a manifestação ocorre em locais aonde no pavimento superior existem banheiros, ambientes estes constantemente molhados, sendo uma das principais causas juntamente com a falta de impermeabilização.

**Figura 2:** Infiltração no teto.

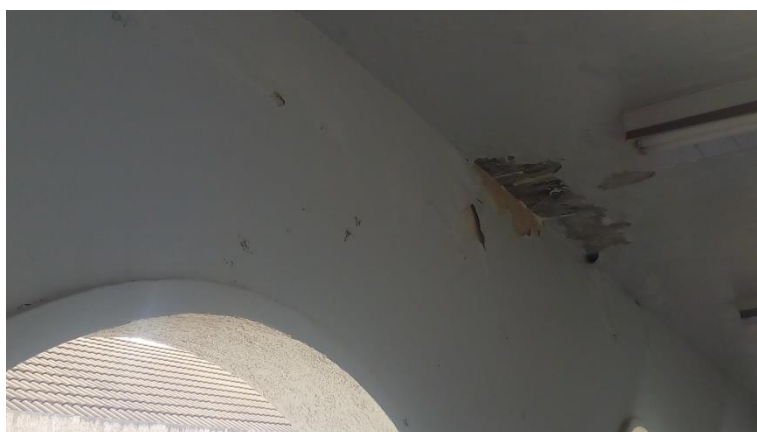
Com a análise *in loco*, pode ser constatado que os ambientes são bastante úmidos e de pouca ventilação, acarretando assim no surgimento de bolor em diversos locais, conforme Figura 3 e 4.

**Figura 3:** Bolor no teto.

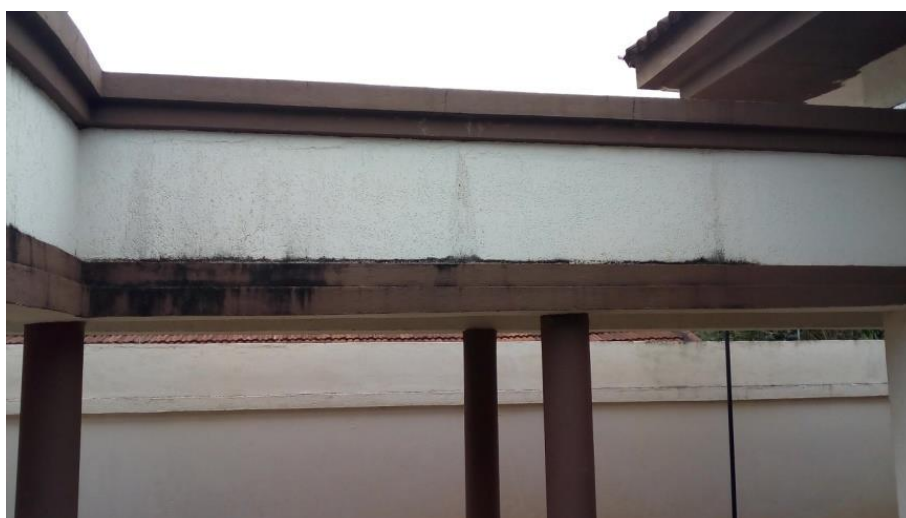
**Figura 4:** Bolor na parede.

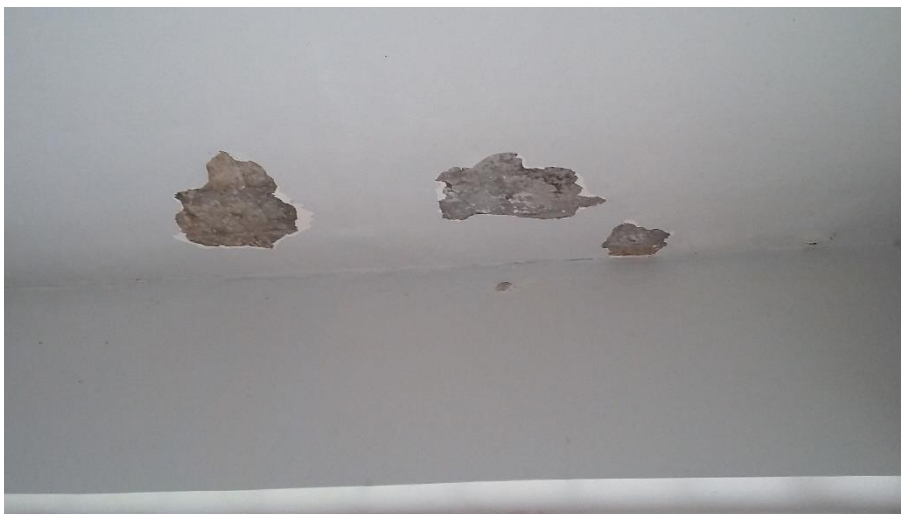
No local pode-se observar uma grande quantidade de umidade nos locais com deslocamento do revestimento, uma vez que as mesmas apresentavam fissuras e consequentemente a infiltração provocando o deslocamento, de acordo Paganin (2014) estas características são fundamentais para o aparece desta manifestação. Como se observa na Figura 5.

**Figura 5:** Descolamento de revestimento.

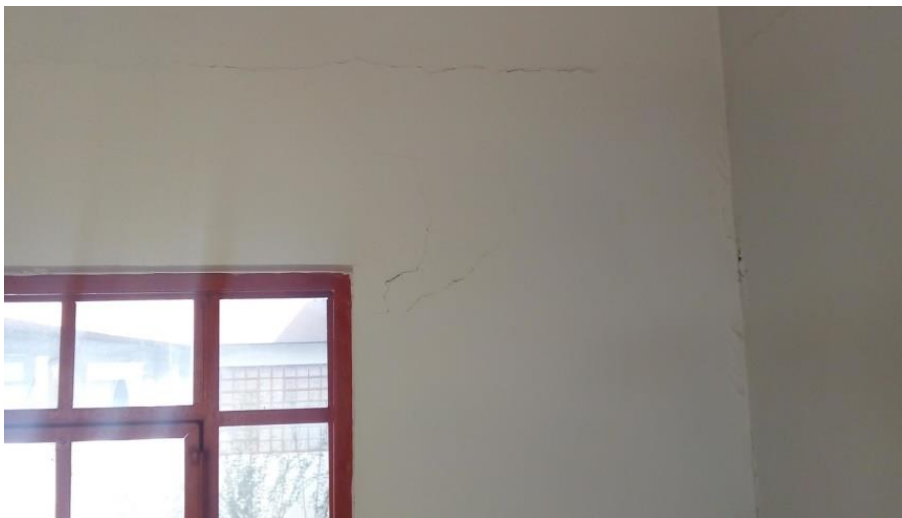
**Figura 6:** Trincas e fissuras nas paredes.

As fissuras em paredes, foram na maioria dos casos encontradas nas janelas, Watanabe (2010) diz, que neste caso, o que causa o surgimento de trincas é o movimento de expansão e retração da parede, ou seja, o aumento e a diminuição da umidade das paredes. Geralmente, em dias de chuva aumenta a umidade por haver pontos de infiltração de água e nos dias de sol ocorre uma diminuição da umidade, e também a falta de vergas e contra vergas.

Para Thomaz (1989), fissuras em peitoris e quinas de aberturas, são causadas devido à expansão e dilatação da alvenaria bem como a ausência de elementos de amarração como vergas e contra vergas.

Para a recuperação de trincas e fissuras nas paredes Vedacit (2014) diz que, inicialmente deve ser feita a limpeza do local e logo em seguida cobrir a fissura ou trinca com uma fita de poliéster TNT e após esses procedimentos deve ser aplicada uma pintura de tinta acrílica.

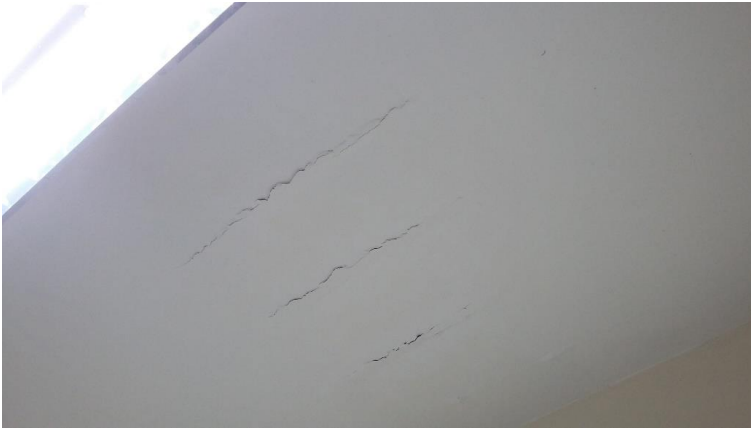
Nas fissuras encontradas nas lajes, Helene (1992) destaca que sua principal causa é devido à sobrecarga da mesma, e também o processo de dilatação da estrutura. Em alguns locais, pode ser observado uma presença elevada de umidade que segundo Thomaz (1989) é um dos grandes causadores desta manifestação, podendo ser agravada a medida em que essa umidade entre em contato com a armadura da laje.

**Figura 7:** Trincas e fissuras na laje.

Já em trincas localizadas em lajes Vedacit (2014) ressalta que se deve verificar a estrutura se estabilizou para que evite o aparecimento da manifestação novamente. Em seguida fazer uma abertura da fissura, em forma de “V” com aproximadamente 1,5cm de largura, preenchendo este vazio com uma argamassa rica em polímeros, como observado na Figura 15.

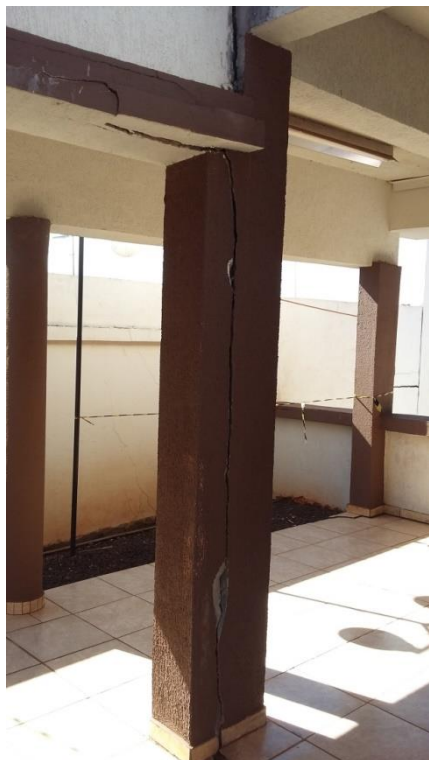
As fendas encontradas no local foram fendas horizontais, verticais e transversais. Localizadas na região oeste e noroeste da edificação, região esta que está toda comprometida. Pode ser observado nesta área um recalque de um dos pilares, que consequentemente acarretou na danificação de toda a estrutura ao entorno, como observado nas Figuras 8, 9, 10 e 11.

Segundo Zanzarini (2016), esta manifestação pode ter como causa a movimentação dos elementos estruturais sobre o qual a estrutura está apoiada. No local estudado pode ser observado que a edificação foi construída sobre um aterro sem nenhum sistema de drenagem, deixando o solo sempre saturado. O acúmulo de umidade preenche os vazios do solo e consequentemente pode ser o causador da movimentação da estrutura, pois faz com que a mesma recalque juntamente com o solo.

**Figura 8:** Fendas em pilar.

Como observado na análise do local, constatou-se que um dos principais causadores desta manifestação é o recalque do solo. Para Thomaz (1989), não deve ser feita nenhuma medida de reparo sem a eliminação dos causadores de tais danos, deve-se estabilizar toda a estrutura a fim de não voltar a provocar tal patologia.

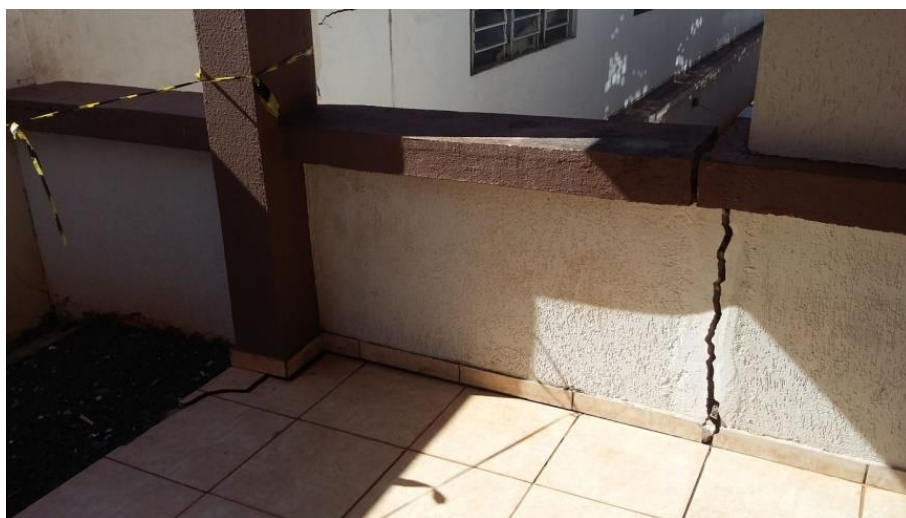
**Figura 09:** Fendas em viga.

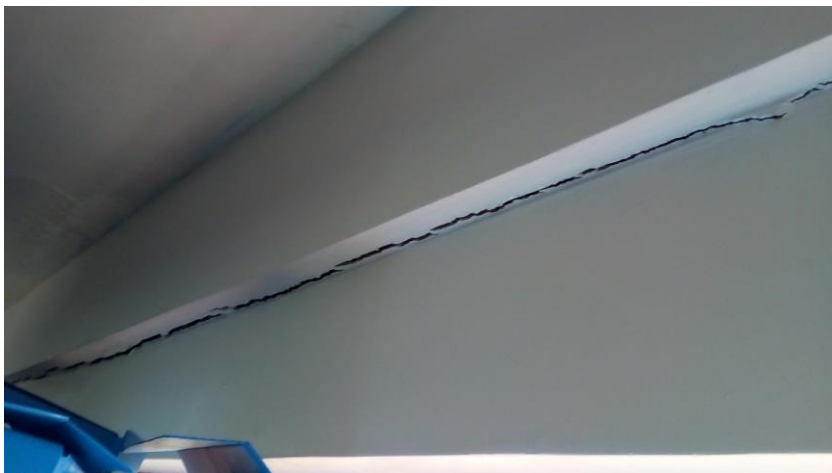
**Figura 10:** Fendas em viga.

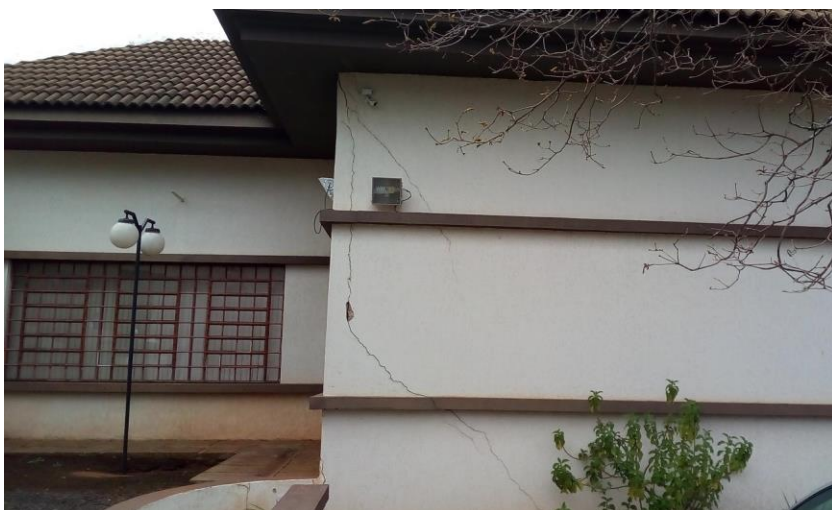
**Figura 11:** Fendas em parede.

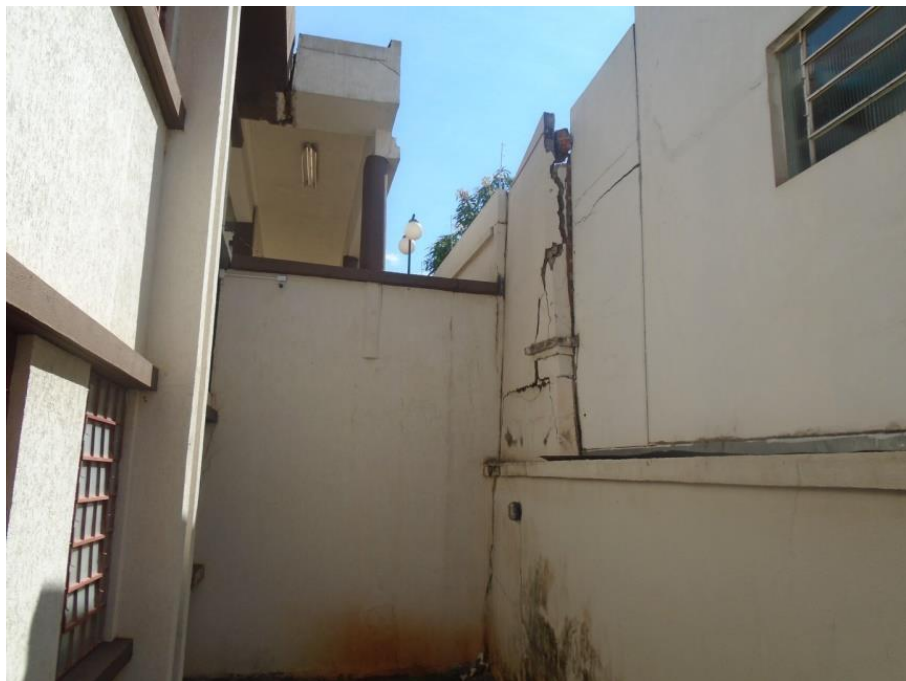
Na Figura 12, podemos observar o muro de contenção sem nenhum sistema de drenagem que provavelmente está provocando o recalque do solo, e danificando toda a estrutura a adjacente. Este muro de contenção para 3 metros de solo, uma vez que foi possível observar que não há nenhum sistema de drenagem no mesmo, contudo, toda a água infiltrada no solo fica retida por um bom tempo no local.

**Figura 12:** Muro de contenção.

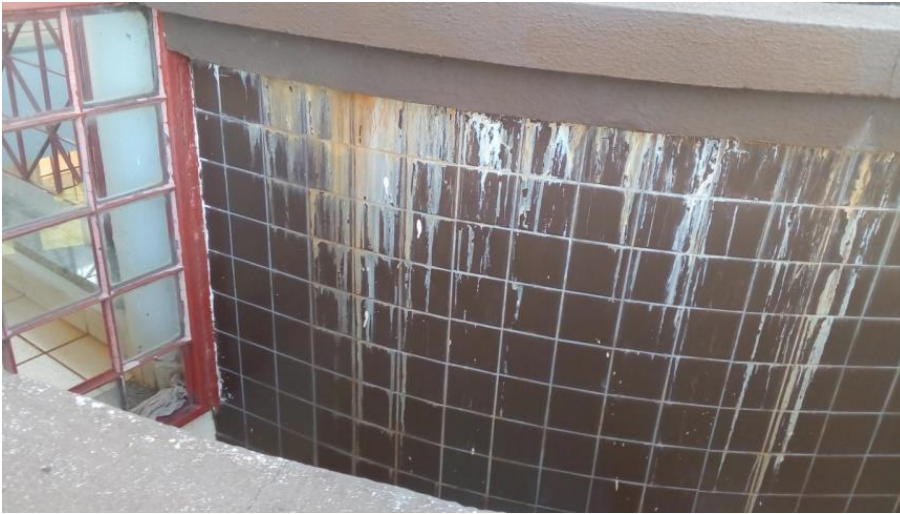
Peres (2001), diz que o aparecimento de eflorescência é decorrente da reação química de sais presentes nos materiais, e ocorre devido à infiltração de água que reage aos materiais, e por evaporação forma um depósito salino deixando manchas no local.

Por ser uma região de fechada e com um contato direto com água e calor, é um ambiente ideal para o aparecimento desta manifestação.

**Figura 13:** Eflorescência no revestimento.

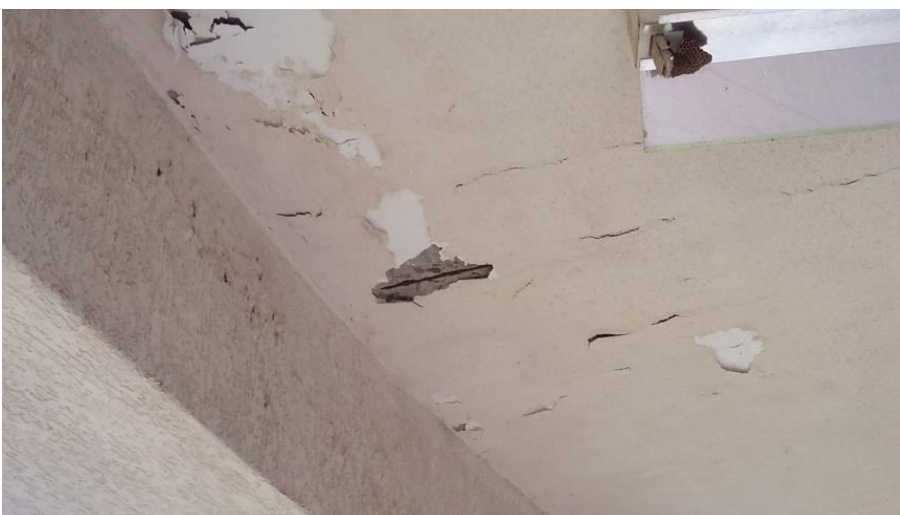
A corrosão da armadura pode ser encontrada em 17 pontos de lajes, caracterizada por manchas marrons e com o desprendimento do concreto ao seu entorno, podendo ser observado na Figura 14.

Esta manifestação pode ser encontrada em lajes onde o acúmulo de água é constante.

**Figura 14:** Corrosão da armadura.

Pode ser observado no local, que o cobrimento da armadura é bem superficial. Weber (2014) afirma que, quando o cobrimento das barras não for adequado, pode ocorrer a corrosão da armadura e consequentemente patologias crônicas e progressivas, podendo a estrutura entrar em colapso.
