## ANÁLISE DO ÍNDICE DE SERVENTIA DA RODOVIA PR-488 ENTRE O ENTRONCAMENTO DA RODOVIA BR-277 E O MUNICÍPIO DE VERA CRUZ DO OESTE-PR

GROTTO, Luan Gabriel.<sup>1</sup>

SALGADO, Lincoln.<sup>2</sup>

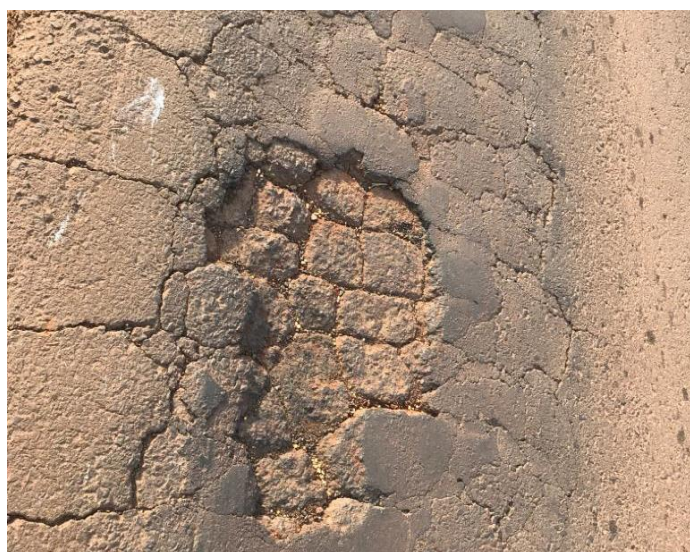
A contabilização resultou em 1.713 defeitos aparentes sendo eles 826 situados no lado direito da via e 887 no lado esquerdo. A maior parte dos defeitos são provenientes de remendos (R) possuindo 21,25% das manifestações encontradas, seguido das fissuras (FI) e trincas jacaré (J) e bloco (TB). As trincas devem ser analisadas, pois as mesmas podem ocasionar um aumento no tamanho, causando erosão no pavimento, o que pode acarrear em painéis (P) (figura 1).

**Figura 1:** Trinca tipo bloco.
