## LEVANTAMENTO DAS MANIFESTAÇÕES PATOLÓGICAS EM UMA EDIFICAÇÃO RESIDENCIAL SITUADO NA CIDADE DE CASCAVEL - PR

SBARDELOTTO, Jhulia.<sup>1</sup>  
BRESSAN, Rodrigo Techio.<sup>2</sup>

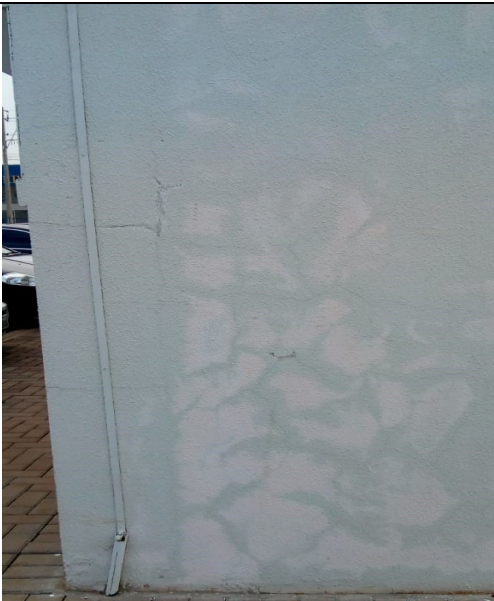
| <b><u>Problema Patológico</u></b> | <b><u>Descrição</u></b> | <b><u>Possível causa</u></b> | <b><u>Proposta de reparo</u></b> |
|---|---|---|---|
| | - Fissuras mapeadas na fachada da edificação. | - Retração da argamassa;<br>- Possível infiltração através das fissuras. | - Restauração com pintura acrílica;<br>- Aplicação de sistemas de impermeabilização;<br>- Reduzir a incidência de insolação. |

| <b>Manifestação Patológica</b> | <b>G</b> | <b>U</b> | <b>T</b> | <b>TOTAL</b> | <b>GRAU DE PRIORIDADE</b> |
|---|---|---|---|---|---|
| Fissura Mapeada | 2 | 1 | 3 | 6 | 5° |

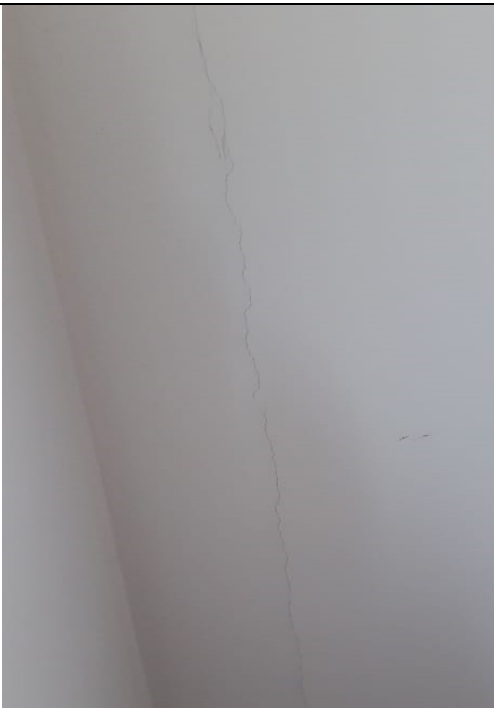
| <b><u>Problema Patológico</u></b> | <b><u>Descrição</u></b> | <b><u>Possível causa</u></b> | <b><u>Proposta de reparo</u></b> |
|---|---|---|---|
| | - Fissura vertical de 0,5mm iniciando-se na parte inferior da parede. | - Sobrecarga de carregamento a compressão | - Remoção da faixa de revestimento com espessura de 15cm, deixando a fissura centralizada, aplicação da tela poliéster com aplicação do fundo preparador antes e após a execução da tela, podendo finalizar com o acabamento final. |

| <b>Manifestação Patológica</b> | <b>G</b> | <b>U</b> | <b>T</b> | <b>TOTAL</b> | <b>GRAU DE PRIORIDADE</b> |
|---|---|---|---|---|---|
| Fissura Vertical | 2 | 2 | 3 | 12 | 3° |

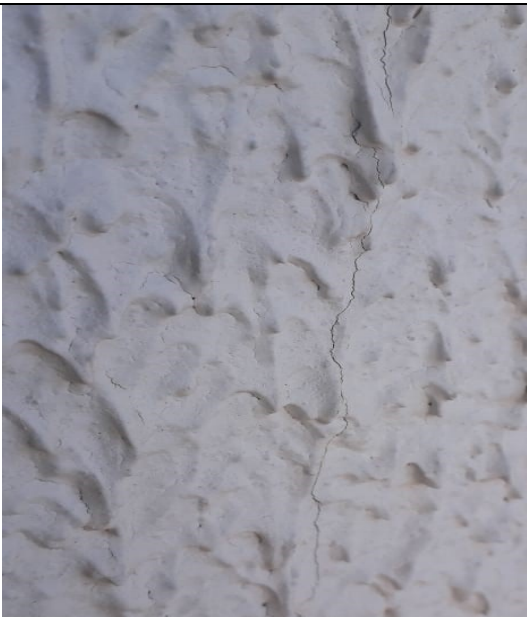
| <b><u>Problema Patológico</u></b> | <b><u>Descrição</u></b> | <b><u>Possível causa</u></b> | <b><u>Proposta de reparo</u></b> |
|---|---|---|---|
| | - Fissura na fachada da edificação. | - Espessura muito grossa do revestimento;<br>- Retração térmica. | - Raspar e escovar a superfície, eliminando-se partes soltas, poeiras ou mofo.<br>- Aplicar um fundo preparador para paredes à base de água. |

| <b>Manifestação Patológica</b> | <b>G</b> | <b>U</b> | <b>T</b> | <b>TOTAL</b> | <b>GRAU DE PRIORIDADE</b> |
|---|---|---|---|---|---|
| Fissura na Fachada | 2 | 2 | 2 | 8 | 4° |

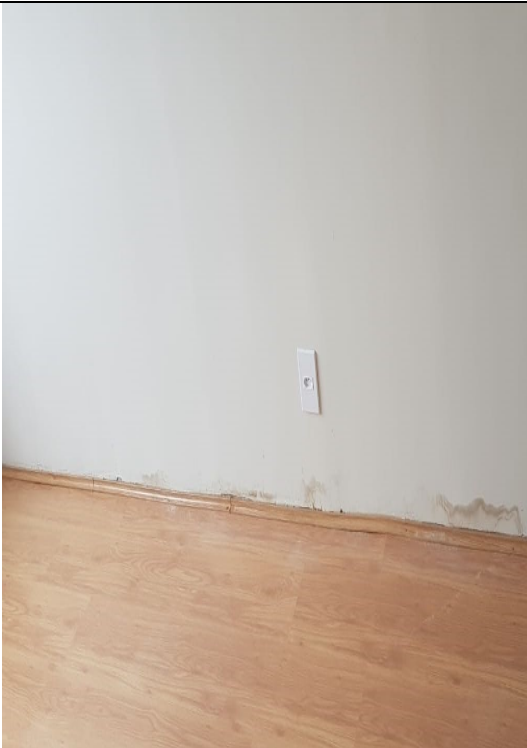
| <b><u>Problema Patológico</u></b> | <b><u>Descrição</u></b> | <b><u>Possível causa</u></b> | <b><u>Proposta de reparo</u></b> |
|---|---|---|---|
| | - Umidade entre parede e rodapé. | - Umidade através da capilaridade. | - Aplicação de sistemas de impermeabilização;<br>- Restauração com pintura acrílica. |

| <b>Manifestação Patológica</b> | <b>G</b> | <b>U</b> | <b>T</b> | <b>TOTAL</b> | <b>GRAU DE PRIORIDADE</b> |
|---|---|---|---|---|---|
| Umidade por Capilaridade | 3 | 3 | 3 | 27 | 1° |

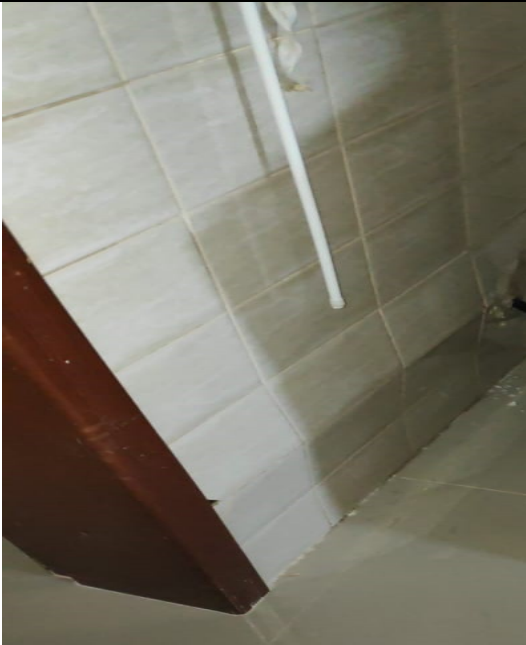
| <b><u>Problema Patológico</u></b> | <b><u>Descrição</u></b> | <b><u>Possível causa</u></b> | <b><u>Proposta de reparo</u></b> |
|---|---|---|---|
| | - Descolamento da peça cerâmica. | - Descuido da mão-de-obra na preparação da argamassa colante;<br>-Uso de técnicas ou equipamentos inadequados;<br>- Pressão de aplicação inadequada. | - Remoção da área afetada e realização da execução novamente conforme NBR 13753/1996. |

| <b>Manifestação Patológica</b> | <b>G</b> | <b>U</b> | <b>T</b> | <b>TOTAL</b> | <b>GRAU DE PRIORIDADE</b> |
|---|---|---|---|---|---|
| Descolamento cerâmico | 3 | 2 | 3 | 18 | 2° |

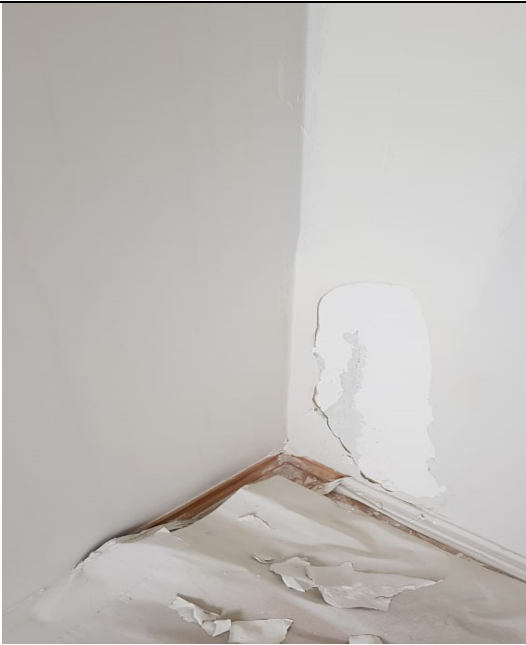
| <b><u>Problema Patológico</u></b> | <b><u>Descrição</u></b> | <b><u>Possível causa</u></b> | <b><u>Proposta de reparo</u></b> |
|---|---|---|---|
| | - Descascamento da pintura. | - Umidade no local;<br>- Aplicação incorreta da tinta;<br>- Infiltração através de fissuras na parte externa da parede . | - Aplicação de sistemas de impermeabilização;<br>- Restauração com pintura acrílica. |

| <b>Manifestação Patológica</b> | <b>G</b> | <b>U</b> | <b>T</b> | <b>TOTAL</b> | <b>GRAU DE PRIORIDADE</b> |
|---|---|---|---|---|---|
| Descascamento da pintura | 2 | 1 | 2 | 4 | 6° |

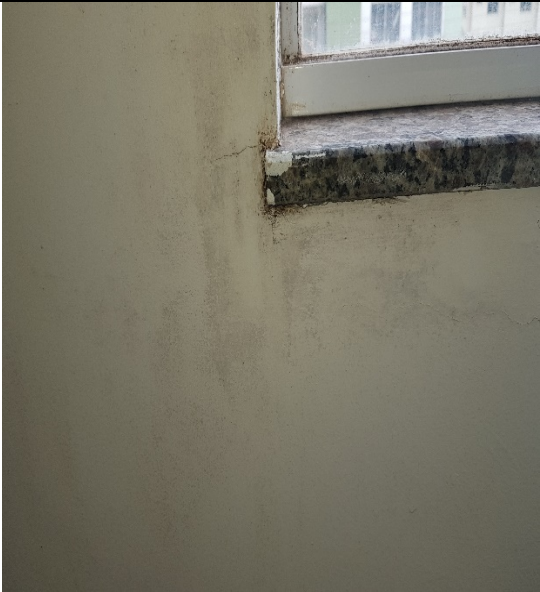
| <b><u>Problema Patológico</u></b> | <b><u>Descrição</u></b> | <b><u>Possível causa</u></b> | <b><u>Proposta de reparo</u></b> |
|---|---|---|---|
| | - Bolor em torno da pingadeira. | - Infiltração de água de chuva que ocorre percolação. | - Limpeza e remoção dos fungos com a utilização de produto desinfetante;<br>- Manter o local ventilado;<br>- Aplicar sistema de vedação para conter infiltrações. |

| <b>Manifestação Patológica</b> | <b>G</b> | <b>U</b> | <b>T</b> | <b>TOTAL</b> | <b>GRAU DE PRIORIDADE</b> |
|---|---|---|---|---|---|
| Bolor | 1 | 2 | 2 | 4 | 7° |
