## **ESTUDO DE CASO: ANÁLISE DE MANIFESTAÇÕES PATOLÓGICAS NO PAVIMENTO FLEXÍVEL DA AVENIDA JOÃO MEDEIROS EM UBIATÃ - PR**

**ESTUDO DE CASO: ANÁLISE DE MANIFESTAÇÕES PATOLÓGICAS E  
LEVANTAMENTO DE CUSTO PARA REPARO NO PAVIMENTO FLEXÍVEL  
DA AVENIDA JOÃO MEDEIROS EM UBIATÃ - PR**

Trabalho apresentado no Curso de Engenharia Civil, do Centro Universitário Assis Gurgacz, como requisito parcial para obtenção do título de Bacharel em Engenharia Civil, sob orientação do Professor **Mestre em Engenharia Civil RODRIGO TECHIO BRESSAN**.

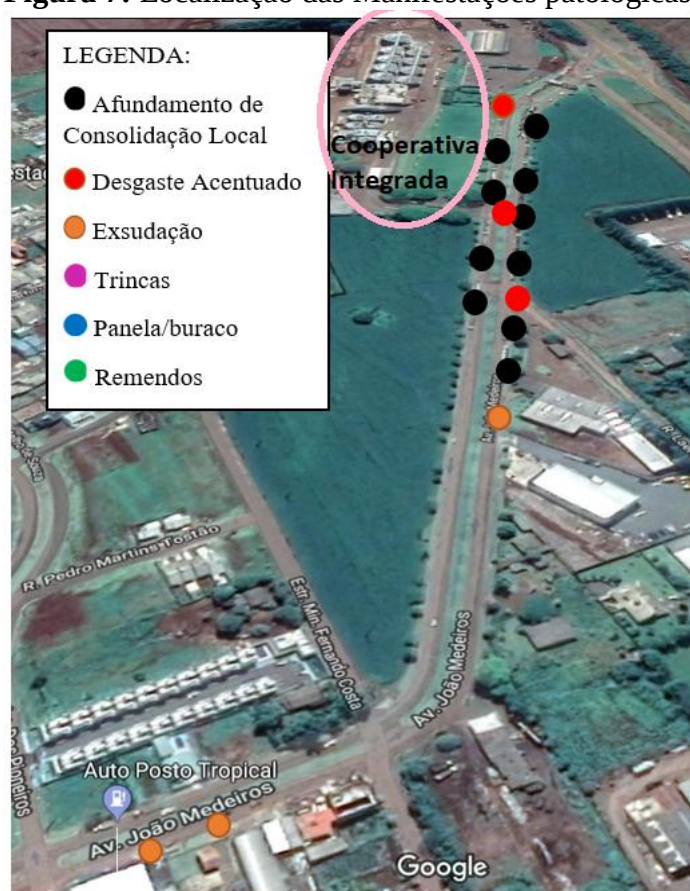
**Figura 7:** Localização das Manifestações patológicas

A figura 7 representa a localização das manifestações patológicas na avenida estudada. O afundamento de consolidação local e o desgaste acentuado, marcados em preto e vermelho, respectivamente são encontrados próximo ao acesso da Cooperativa Integrada e nas suas proximidades, pois é onde há maior tráfego dos veículos de carga e onde eles ficam estacionados enquanto aguardam para carregar e/ou descarregar. A exsudação aparece em pontos distintos conforme marcado em laranja na figura 7. As demais patologias, trincas isoladas, trincas interligadas tipo couro de jacaré, panela, buracos e remendos aparecem com frequência em toda a extensão do trecho “A” e “B”.

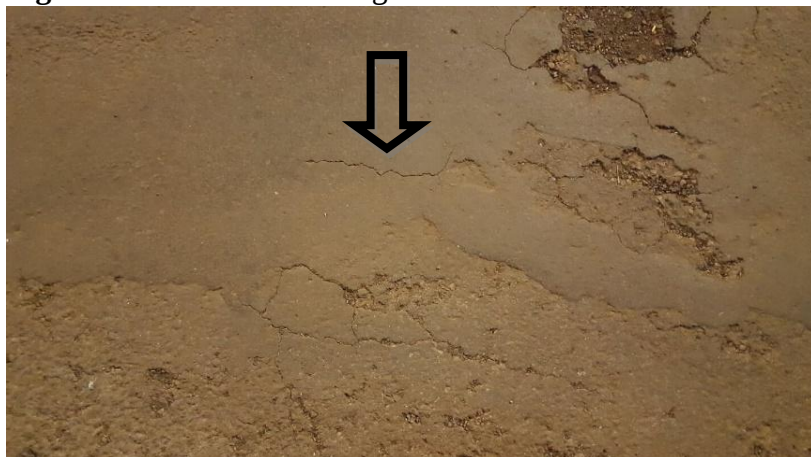
**Figura 8:** Trinca isolada longitudinal

Na figura 8 é possível visualizar a uma trinca isolada longitudinal encontrada na avenida estudada. Causas prováveis: problemas na execução, na temperatura de compactação ou na dosagem na mistura asfáltica ou envelhecimento de ligante asfáltico. Também podem surgir por misturas, com temperaturas muito quente, aplicada sobre base frágil complementa Machado (2013). As trincas quando não tratadas, favorecem a penetração da água, acarretando em desagregação das camadas inferiores do pavimento, causando o surgimento de novas manifestações patológicas.

As trincas isoladas e trincas tipo jacaré devem ser acompanhadas, pois a evolução resulta em desgaste, panelas e buracos. As demais manifestações patológicas encontradas devem ser reparadas, no entanto em caráter menos emergencial.

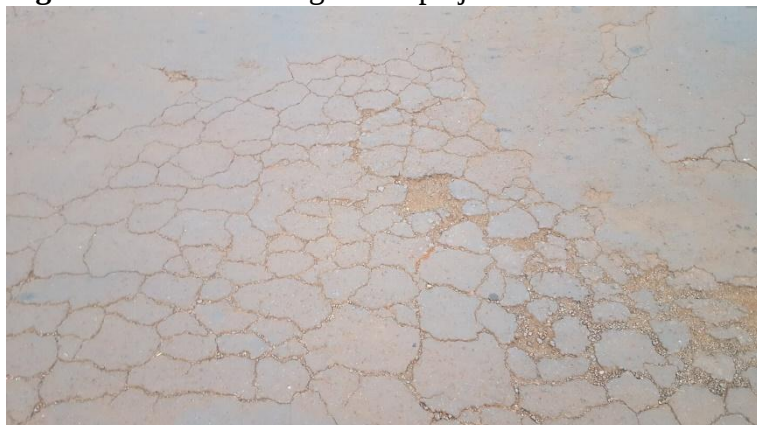
**Figura 9:** Trinca interligada – tipo jacaré

Conforme a figura 9 é pode-se verificar a existência de trincas interligadas tipo jacaré. Causas Prováveis: Marques (2014) explica que o surgimento desta patologia representa estágio avançado de fadiga. Diversas causas podem acarretar na trinca tipo jacaré, podem ser citadas: ação da repetição de cargas do tráfego ou cargas acima da capacidade estrutural; ação climática: variação térmica; envelhecimento do ligante e perda da flexibilidade pelo tempo de exposição ou excesso de temperatura na usinagem; problemas na compactação revestimento; deficiência no teor de ligante asfáltico; subdimensionamento; entre outros.

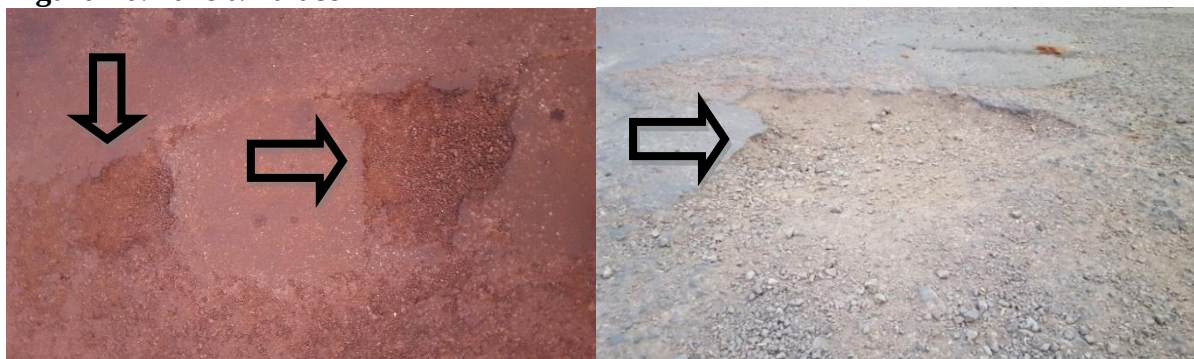
**Figura 10:** Painela/Buraco

Figura 10 representa painelas/buracos encontrada na avenida em estudo. Causas Prováveis: Agravamento de trincas interligadas devido ao fluxo de veículos e intempéries ocorreu o desgaste e remoção do revestimento e/ou parte da base; falha construtiva – deficiência na compactação, umidade excessiva em camadas de solo, falha na imprimação; desagregação por falha na dosagem ou ainda segregação, (MARQUES, 2014) Essa

manifestação patológica reduz o conforto, qualidade e segurança do pavimento, além disso, tem sua capacidade impermeabilizante reduzida, favorecendo a penetração da água pelas subcamadas do pavimento, provocando a desagregação dessas camadas, agravando a manifestação patológica.

Como medida paliativa pode ser realizada remendos que é o preenchimento das panelas e buracos com massa asfáltica. Apesar de ser considerado um defeito, por evidenciar a fragilidade do pavimento, melhora a trafegabilidade da via, aumenta a segurança para os usuários e dificulta a infiltração para as subcamadas evitando o agravamento do problema.

Em análise através da Matriz GUT foi possível verificar quais manifestações patológicas que necessitam de reparo imediato, sendo elas: panelas e buracos, pois elas causam desconforto e riscos aos usuários. Além disso, trata-se de ser uma patologia extremamente grave, pois sua evolução pode acarretar danos as subcamadas do pavimento comprometendo a possibilidade de reparo.

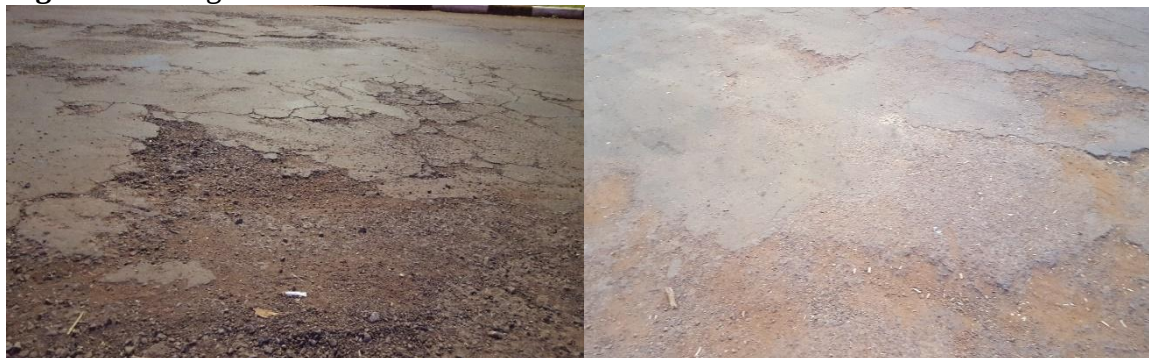
**Figura 11:** Desgaste

Na figura 11 pode-se observar o desgaste na via estudada. Causas Prováveis: O efeito do arrancamento progressivo do agregado do pavimento é devido a problemas de dosagem: erro na dosagem de ligantes, falha no projeto executivo ou nas misturas de ligante asfáltico causando segregação da massa asfáltica. Machado (2013) explica que o envelhecimento, oxidação, volatilização, intemperização também acarreta no desgaste. Para evitar sua ocorrência deve-se ter boa adesividade entre agregado e ligante, evitando que ocorra desgaste precoce, sendo assim, deve-se efetuar adequada mistura asfáltica, aplicação em boas condições metrológicas, compactação correta e tempo adequado para liberação do tráfego.

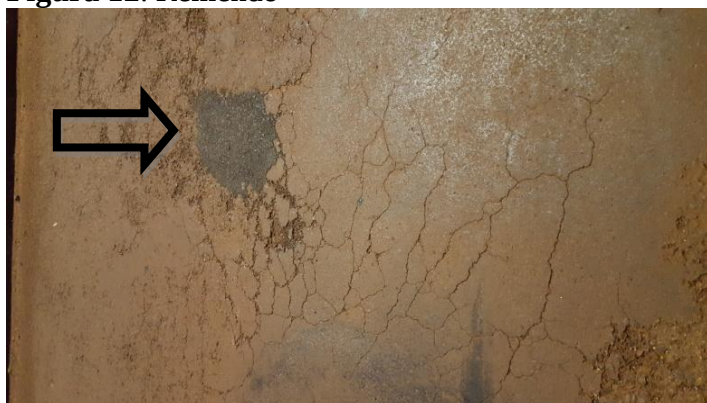
**Figura 12:** Remendo

Figura 12 é possível ver um remendo encontrado na avenida em estudo. Causas prováveis: Uma panela preenchida com uma ou mais camadas de pavimentação apesar de ser

uma manutenção corretiva é considerado um defeito, pois evidencia um local de fragilidade do revestimento e pode provocar falha ao conforto do rolamento. No entanto é algo necessário para melhorar a trafegabilidade enquanto não há disponibilidade de recursos para recapeamento, (MARQUES, 2014).

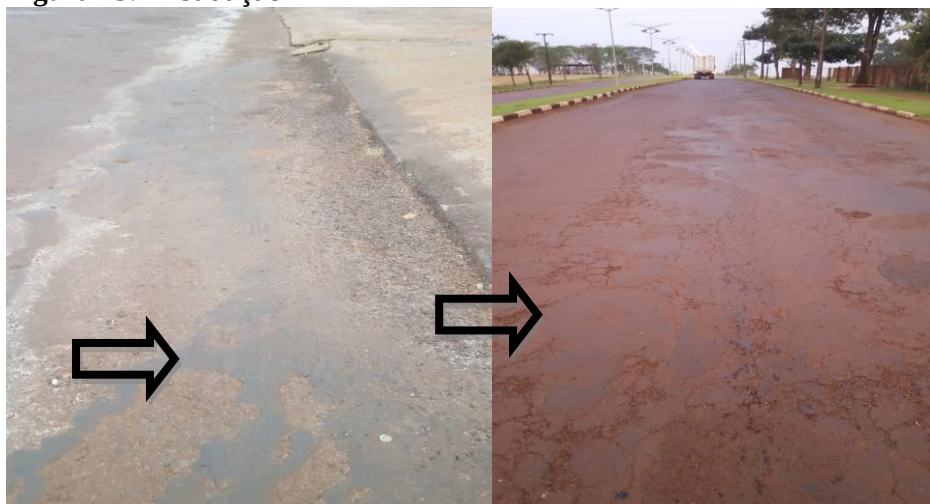
**Figura 13:** Exsudação

A figura 13, se refere a exsudação. Causas Prováveis: Falha de dosagem ocasionando em excesso de ligante em determinados pontos ou por cravamento de agregados na base, (baixo índice de vazios) e ascensão de ligante na superfície, apresentando superfície mais escura, brilhosa e pegajosa, acrescenta Machado (2013).

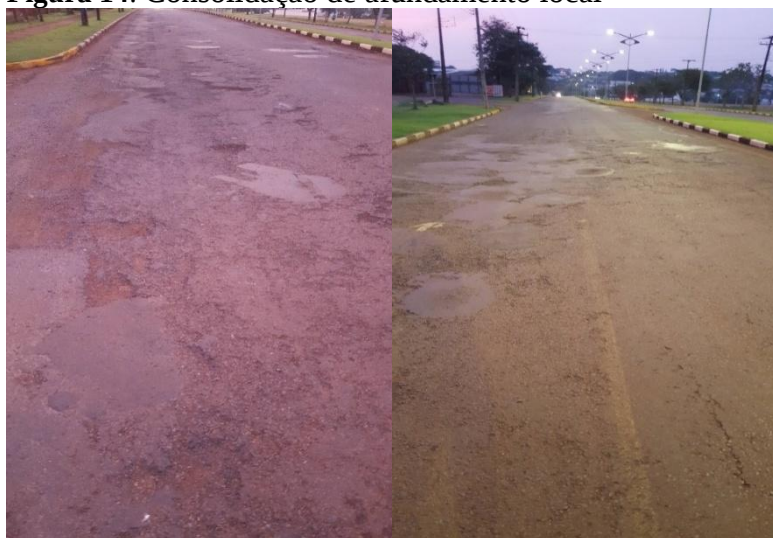
**Figura 14:** Consolidação de afundamento local

Na figura 14 é possível visualizar a consolidação de afundamento local. Causas Prováveis: Fluência plástica de uma ou mais camadas do pavimento ou do subleito, falha na seleção de tipo de revestimento asfáltico para a carga solicitante, trecho com fluxo e permanência de veículos pesados. Falhas construtivas, de compactação ou drenagem; ruptura por cisalhamento localizada, existência de solo borrachudo esclarece Marques (2014).
