## **ANÁLISE DAS MANIFESTAÇÕES PATOLÓGICAS NO PAVIMENTO RÍGIDO DA RODOVIA BR-163/PR**

**RESUMO:** O meio rodoviário é o principal modal de transporte do país, contudo, muitas dessas rodovias apresentam algum tipo de alteração de sua forma inicial, por isso, o presente trabalho teve como objetivo geral realizar uma análise visual quantitativa, limitado ao estudo das manifestações patológicas, descrevendo as possíveis causas e métodos corretivos para o pavimento rígido afetado. Realizou-se uma verificação da rodovia BR-163/PR que está em processo de duplicação, subtrecho selecionado entre os municípios de Cascavel/PR a Santa Tereza do Oeste/PR, no qual ocorreu inspeção *in loco* em 8 km de pavimento em concreto e, que posteriormente foram planilhados, analisados e demonstrados graficamente. Verificou-se que do total de placas analisadas 32% apresentaram alguma anomalia, destes problemas os que possuem maior predominância foram a retração plástica e selagem das juntas, que somados chegam à 58%, os outros 42% restantes são fragmentados entre fissuras lineares (longitudinais, verticais e diagonais), esborcinamento ou quebra de canto e esborcinamento de juntas, pequenos e grandes reparo

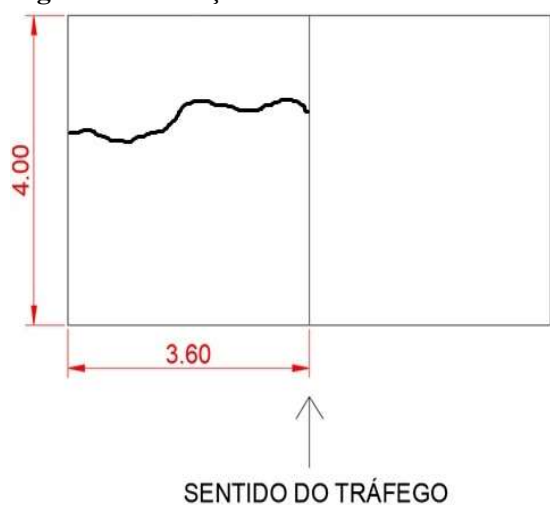
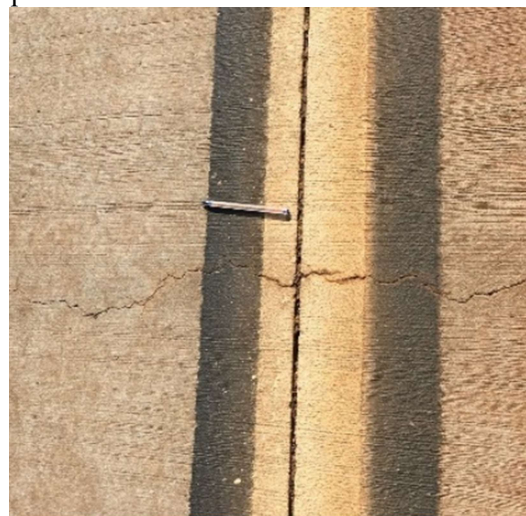
As fissuras transversais, que ocorrem na direção da largura da placa, perpendicularmente ao eixo longitudinal do pavimento, Figura 2. As causas prováveis são a cura deficiente, atraso na serragem das juntas transversais, profundidade insuficiente do corte da junta e insuficiência de suporte da fundação.

**Figura 2:** Ilustração da fissura transversal e fissura em pavimento.

Sugere-se como método de recuperação, conforme DNIT (2010) para fissuras lineares que não atravessam toda a espessura da placa de concreto e possuem abertura igual ou menor que 0,4 mm, aplicar uma resina epóxi de baixa viscosidade permitindo que, por absorção capilar seja realizado uma vedação satisfatória. Para a aplicação deste tratamento deve-se lixar, limpar e secar a superfície do concreto ao longo de toda a extensão da fissura. Com um pincel, aplicar sobre a fissura e sobre a faixa que a contém, conforme Figura 5 a resina epóxi bastante fluida, somente considerar como terminado, quando a fissura não absorver mais a resina.

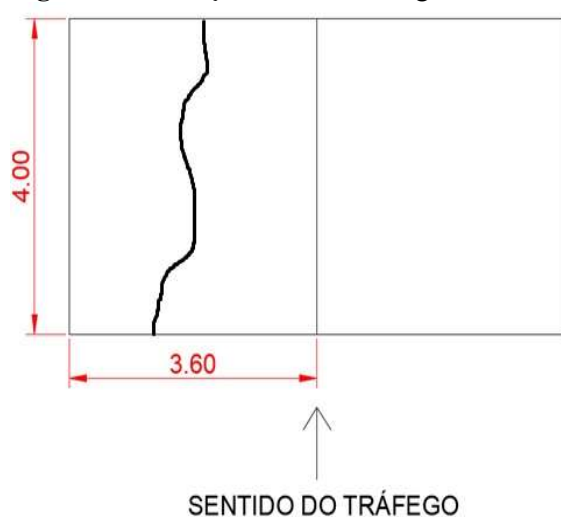
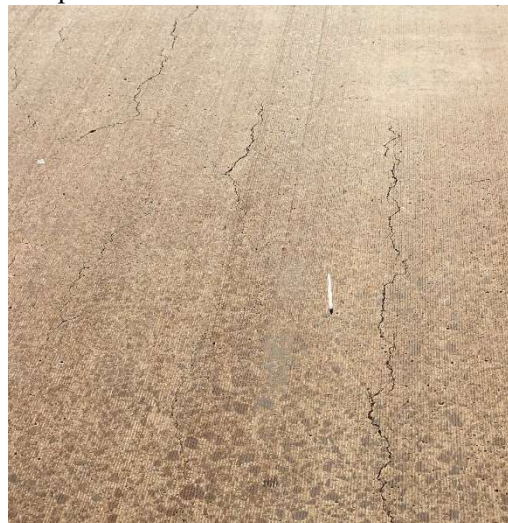
Fissuras longitudinais são as que ocorrem na direção do comprimento da placa, paralelamente ao eixo longitudinal do pavimento, conforme Figura 3. São provocadas pelo empenamento da placa no sentido transversal, profundidade insuficiente do corte da junta longitudinal, no caso de pavimento com várias faixas de tráfego.

**Figura 3:** Ilustração da fissura longitudinal e fissura em pavimento.

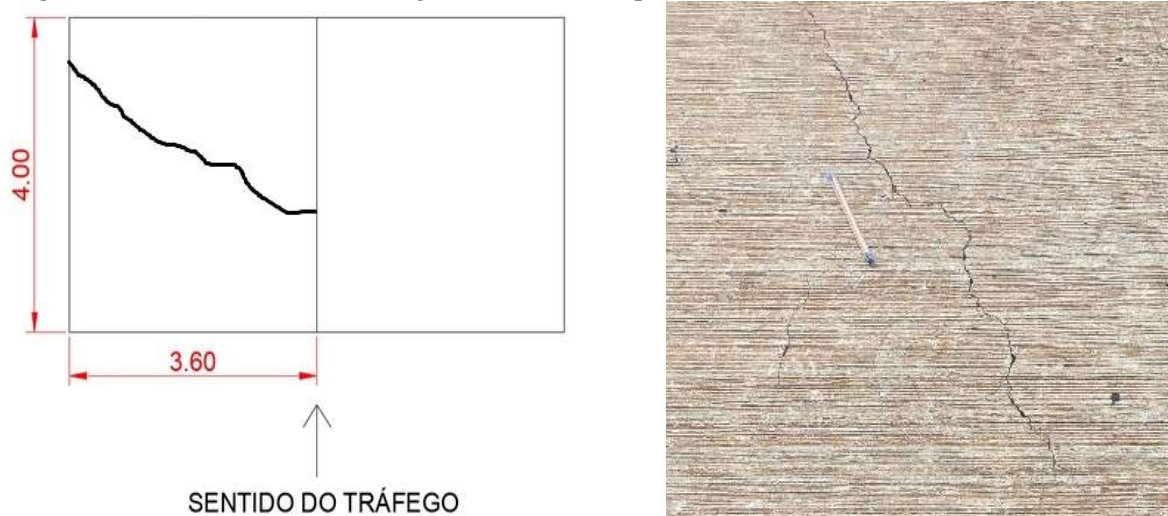
Já, as fissuras diagonais, são fissuras inclinadas que interceptam as juntas do pavimento, a uma distância maior que a metade do comprimento dessas juntas ou bordas, de acordo com as Figura 4. São possivelmente provocadas por deficiência no suporte da fundação, ou são oriundas da formação simultânea de fissuras transversal e longitudinal.

**Figura 4:** Ilustração da fissura diagonal e fissura em pavimento.

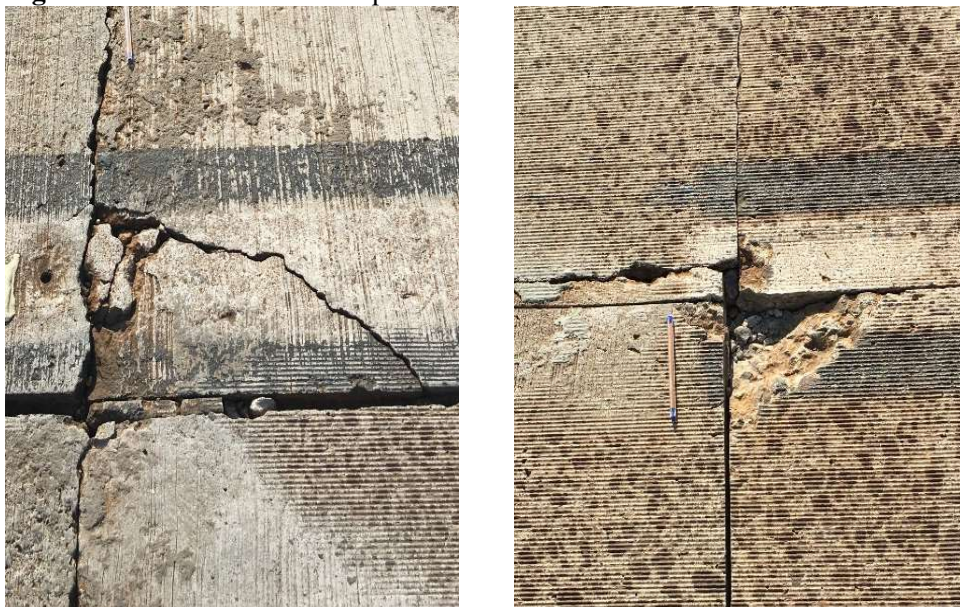
acordo com a Figura 7. São decorrentes da retirada das fôrmas nestes locais de maneira brusca, ou com o concreto tendo ainda uma resistência baixa. Podem, também, ser devidas a uma utilização imprópria dos veículos pesados, quando eles trafegam fora das trilhas consideradas no projeto.

**Figura 7:** Esborcinamento ou quebra de canto.

Para recuperação corta-se o concreto com serra de disco diamantado, até uma profundidade de 1,5 a 2 cm, segundo uma linha paralela à junta, distando de aproximadamente 15 cm, remove-se o concreto entre a junta e o corte até a profundidade necessária, que deve ter 5 cm, no mínimo.

Após, remover as partes de concreto afetadas ou em mau estado, aplica-se uma pintura de ligação (ponte de aderência), com pasta à base de resina epóxica com base acrílica ou uma calda de cimento e adição da mesma resina, numa espessura de 1 a 2 mm (exceto na parede formada pela placa adjacente, onde deve ser colocada uma talisca de madeira, plástico ou isopor, para recompor a junta), preparar pequenas quantidades desta calda adesiva, pois o intervalo de tempo máximo decorrido entre a aplicação desta calda e o lançamento do concreto de encontro a ela deve ser de 20 minutos. Logo em seguida, lança-se o concreto, podem ser empregadas argamassas de grout de alta resistência e não retráteis, além de argamassas de cimento e areia ou argamassas poliméricas adequadas para este tipo de aplicação. O concreto deve ser curado inicialmente com produtos de cura química e, posteriormente, com panos ou

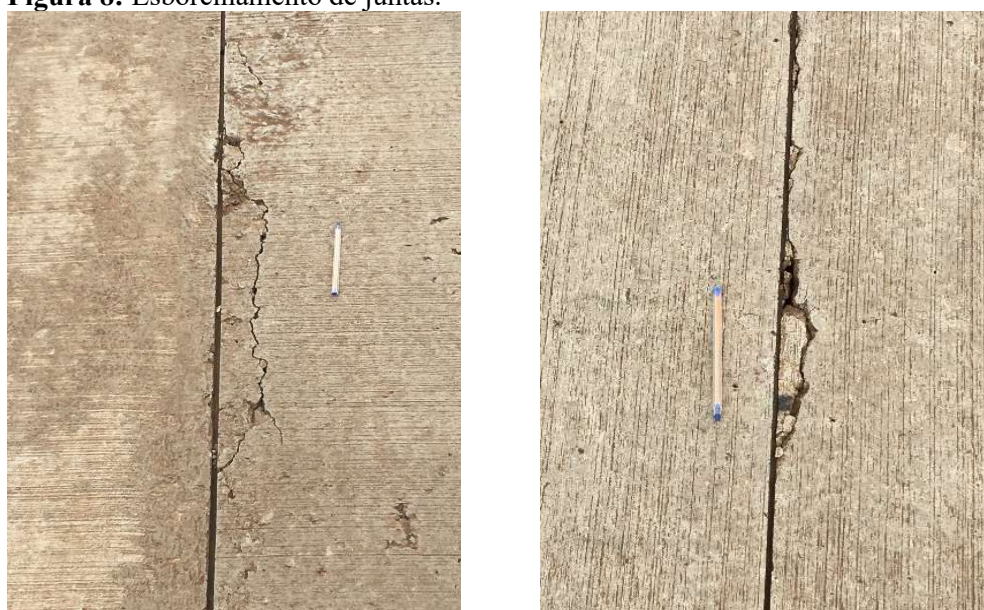
O esborcinamento das juntas se caracteriza pela quebra das bordas da placa de concreto (quebra em cunha) nas juntas, com o comprimento máximo de 60 cm, não atingindo toda a espessura de 20 cm da placa, conforme Figura 8.

**Figura 8:** Esborcinamento de juntas.

DNIT (2010), cita que pode ter como causas a remoção precipitada das fôrmas, serragem prematura da junta, quando o concreto ainda não apresenta uma resistência adequada, infiltração de materiais incompressíveis na junta, quando ela está muito aberta (em tempo frio), que posteriormente irão comprimir as bordas da junta, quando o tempo se tornar quente e as juntas se fecharem. Para o método reparativo segue o mesmo utilizado no esborcinamento ou quebra de canto.

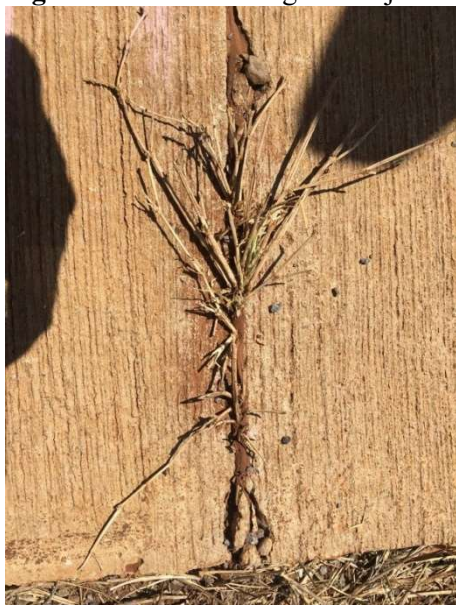
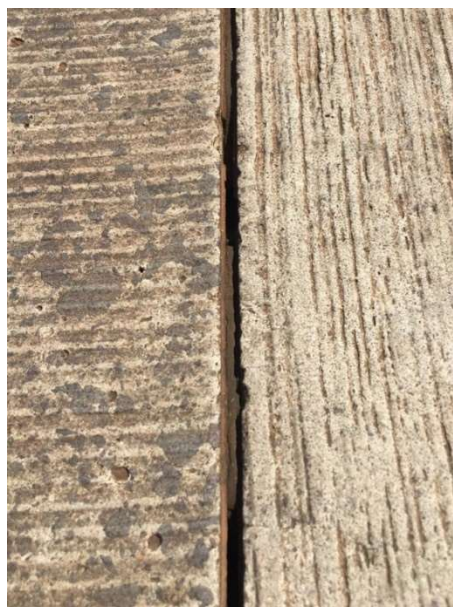
material selante são: má qualidade ou inadequabilidade do material, rompimento por tração ou compressão, extrusão do material, crescimento de vegetação endurecimento (oxidação) do material, perda de aderência às placas de concreto e quantidade deficiente de selante nas juntas, de acordo com a Figura 9.

**Figura 9:** Falha de selagem nas juntas.

Para recuperação de juntas, segundo (DNIT, 2010), utilizar base de silicone, que é especialmente indicado para juntas de grande movimentação e abertura, de cura lenta, base de poliuretano ou asfalto polimerizado e aplicado a quente. Na colocação do selante, deve ser deixado um pequeno espaço vazio na parte superior, cerca de 5 mm conforme Figura 10, para se evitar que, com o fechamento da junta, o material selante aflore e seja danificado pelo tráfego.

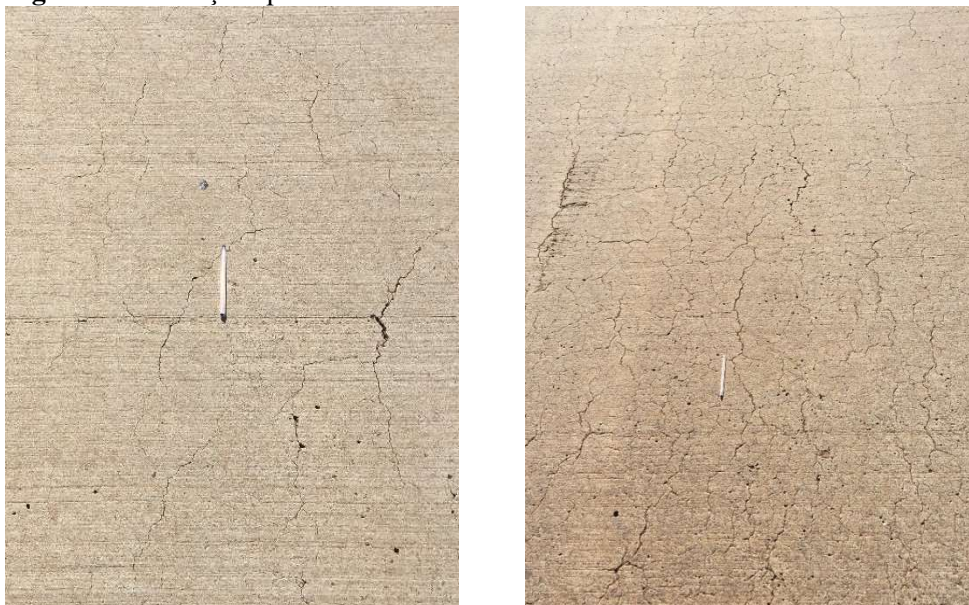
O concreto tem tendência a fissurar, conforme Figura 12 e as fissuras descontroladas causam, antes de tudo, um razoável prejuízo estético na percepção do usuário. Além disso, as fissuras geram problemas estruturais de difícil solução e a redução da durabilidade, inclusive funcional, dos pavimentos de concreto. (WEISS, 2007).

**Figura 12:** Retrações plástica.

Como possíveis causas, em conformidade com DNIT (2010), podem ser a execução do pavimento em ambiente de muita insolação, ação de ventos e baixa umidade relativa do ar, aditivos empregados no concreto (qualidade ou superdosagem), que podem retardar demasiadamente a pega do concreto, agravando as consequências da retração plástica.

Assim, as seguintes medidas podem ser consideradas como abertamente favoráveis ao controle do fenômeno, segundo Helene (1992), evitando o desempenamento excessivo da superfície de concreto, em regiões muito quentes, quando possível, trabalhar com concretos frios, manter o substrato umedecido, fazer uso de cortina de fumaça em situações especiais, cobrir o concreto lançado com lona plástica entre as diversas fases de construção in loco e fazer o uso de modernos produtos retardadores de evaporação, adicionados ao concreto durante sua usinagem. Estas fissuras, devem ser tratadas conforme indicado na subseção 2.2.1.

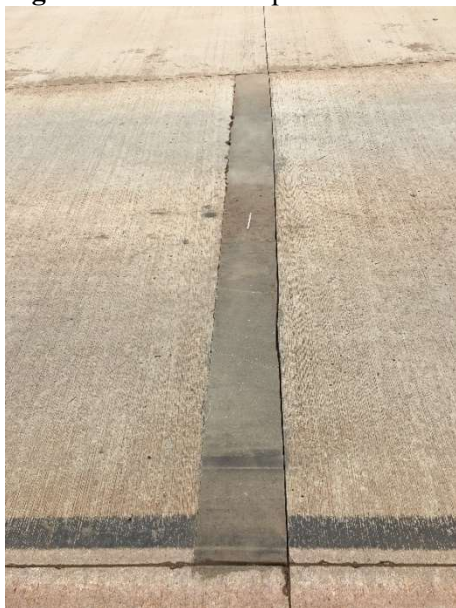
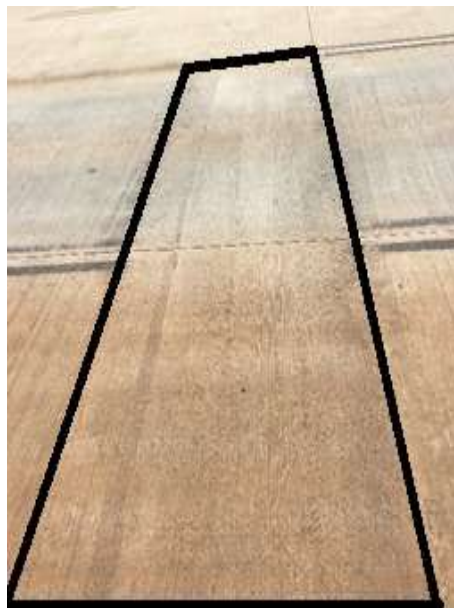
Entende-se como "grande reparo" uma área do pavimento original maior que 0,45 m<sup>2</sup>, na qual havia uma manifestação patológica e esta foi removida, posteriormente o local foi preenchido com concreto de alta resistência (DNIT,2010), conforme Figura 13.

**Figura 13:** Grandes reparos.

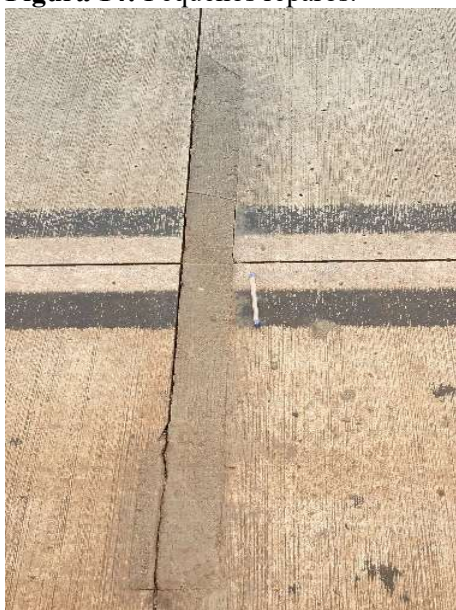
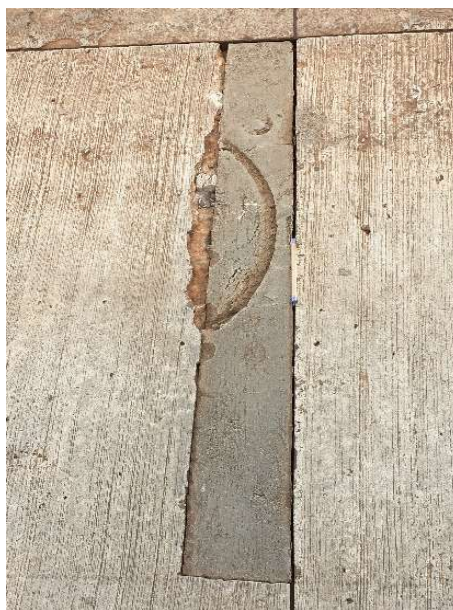
Segundo DNIT (2010), pequenos reparos é uma área do pavimento original menor ou igual a  $0,45 \text{ m}^2$ , que foi removida e posteriormente preenchida com um material de enchimento de acordo com a Figuras 14, estando assim restauradas.

**Figura 14:** Pequenos reparos.
