## LEVANTAMENTO DE MANIFESTAÇÕES PATOLÓGICAS EM UMA EDIFICAÇÃO HABITACIONAL DO MUNICÍPIO DE CASCAVEL - PARANÁ

CRIPPA, Henrique Luiz Crippa.<sup>1</sup>  
RUFINO, Vinicius Ricardo.<sup>2</sup>  
PAGANIN, Ricardo.<sup>3</sup>

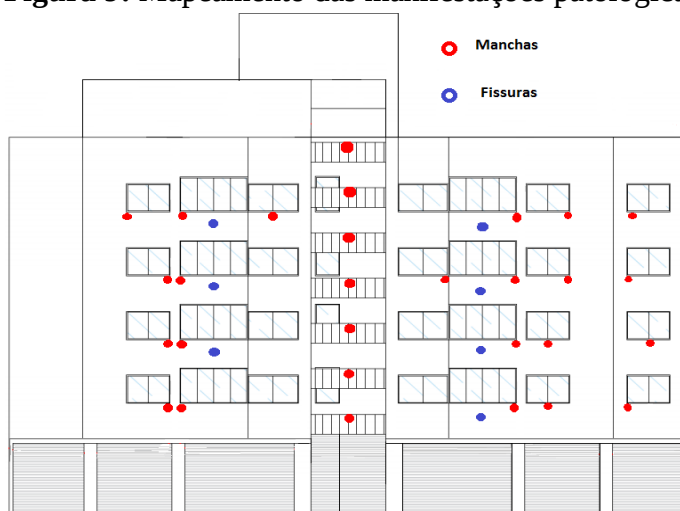
**Figura 9:** Mapeamento das manifestações patológicas da Fachada Sul.

A Figura 9 ilustra a fachada da edificação que dá acesso à mesma, tanto de pedestres quanto de veículos, estando localizado na orientação Sul. Nessa fachada consta o mapeamento das manchas e fissuras encontradas.

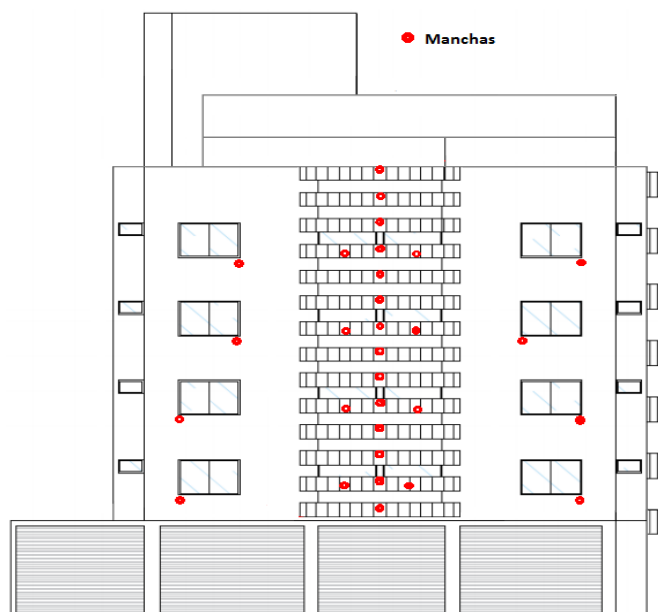
**Figura 10:** Mapeamento das manifestações patológicas da fachada oeste.

A Figura 10 ilustra a fachada oeste da edificação, que dá acesso a mesma, estando localizada na Rua Marechal Candido Rondon. Nessa fachada consta o mapeamento das manchas encontradas.

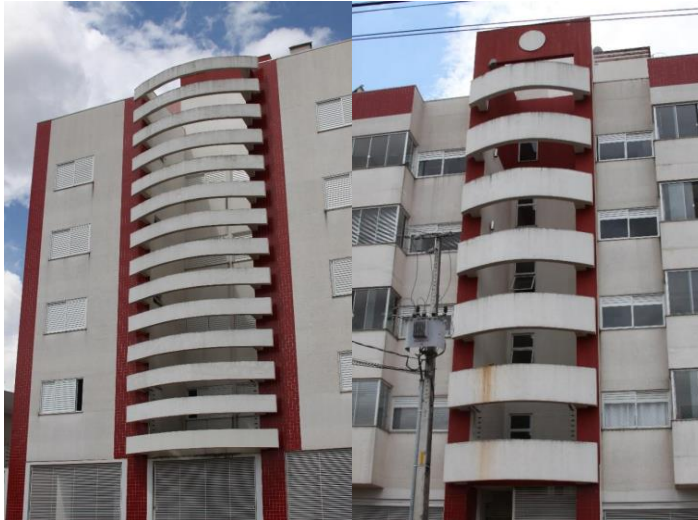
**Figura11** : Manchas na Fachada Oeste e Sul.

As manchas foram encontradas em todas as fachadas do empreendimento, notando-se um padrão no aparecimento das mesmas. As manchas visualizadas são de coloração escura e localizam-se principalmente nos cantos das aberturas e nos arcos da fachada, como pode ser observado na Figura 11.

Nas aberturas foram identificadas manchas originadas pelo escoamento de água ao entorno das pingadeiras, as quais prejudicam a estética do prédio assim como sua durabilidade, no que tange ao acabamento externo, as quais são decorrentes da instalação incorreta das pingadeiras na parte inferior das janelas.

As manchas presentes nos arcos das sacadas são oriundas do escoamento de água juntamente com sujeira que fica depositada na parte superior desses elementos arquitetônicos, ocorrendo a impregnação desse resíduo na pintura que acaba gerando um aspecto de deterioração da estrutura.

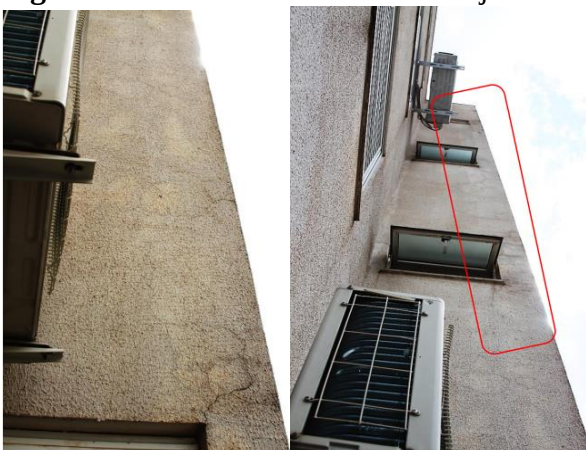
Em relação as fissuras encontradas na fachada, observou-se que as mesmas estavam próximas das aberturas, se formando a partir do vértice das mesmas, como pode ser observado na Figura 13.

**Figura 13:** Fissuras nas aberturas de janela de banheiro.

As fissuras presentes em quase todas as aberturas de janelas de banheiro seriam solucionadas com o preenchimento da abertura da fissura com mástique acrílico. Além disso, utilizando um elemento que faz a função de separador da alvenaria e janela, a chamada pingadeira, este mesmo elemento foi utilizado na fachada da edificação de maneira incorreta, não adentrando de 2 a 3 cm na alvenaria em suas extremidades, o que poderia ter evitado danos estéticos ao prédio.

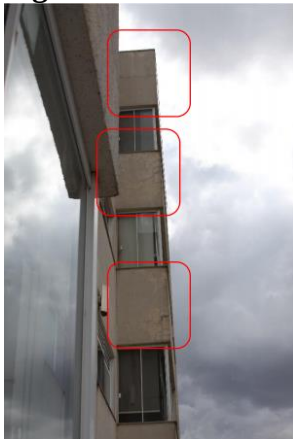
Também se pode observar a existência de fissuras causadas pela movimentação higroscópica, Figura 14 decorrentes da infiltração de água pela falha na instalação da pingadeira das aberturas da sacada. Essa manifestação patológica também pode ter sido causada pela inexistência ou ineficiência das vergas e contravergas.

**Figura 14:** Fissuras nas aberturas de janela de banheiro.

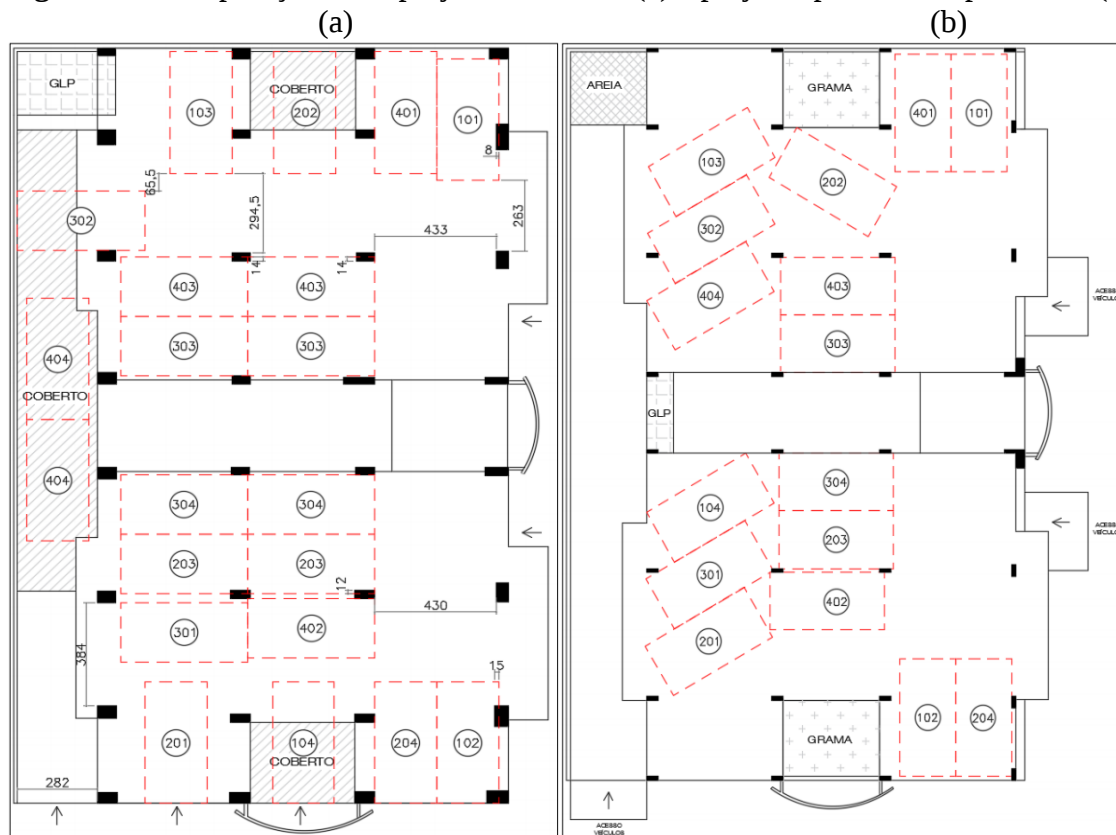
**Figura 15:** Comparação entre projeto executado (a) e projeto aprovado na prefeitura (b).

Durante a verificação pode-se observar uma série de divergências quanto à disposição dos elementos do pavimento térreo entre o projeto executado e o projeto aprovado em prefeitura. A Figura 15 compara o projeto executado com o projeto aprovado na prefeitura deste pavimento.

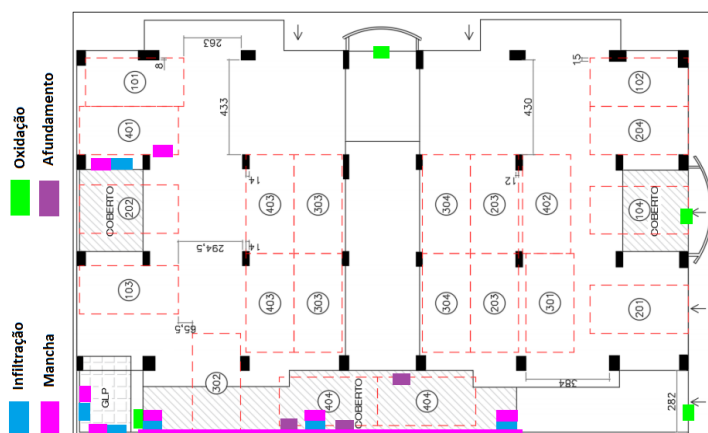
**Figura 16:** Mapeamento das manifestações patológicas do pavimento térreo.

Após a síntese dos problemas, ainda foi realizado o levantamento do mapeamento dos problemas, que pode ser observado na Figura 16.

Grande parte do aparecimento das patologias do pavimento térreo estão relacionadas as alterações realizadas na execução da obra, modificações não previstas no projeto inicial que resultaram em um produto final que não atende as recomendações normativas e por conta disso estão suscetíveis ao aparecimento de problemas.

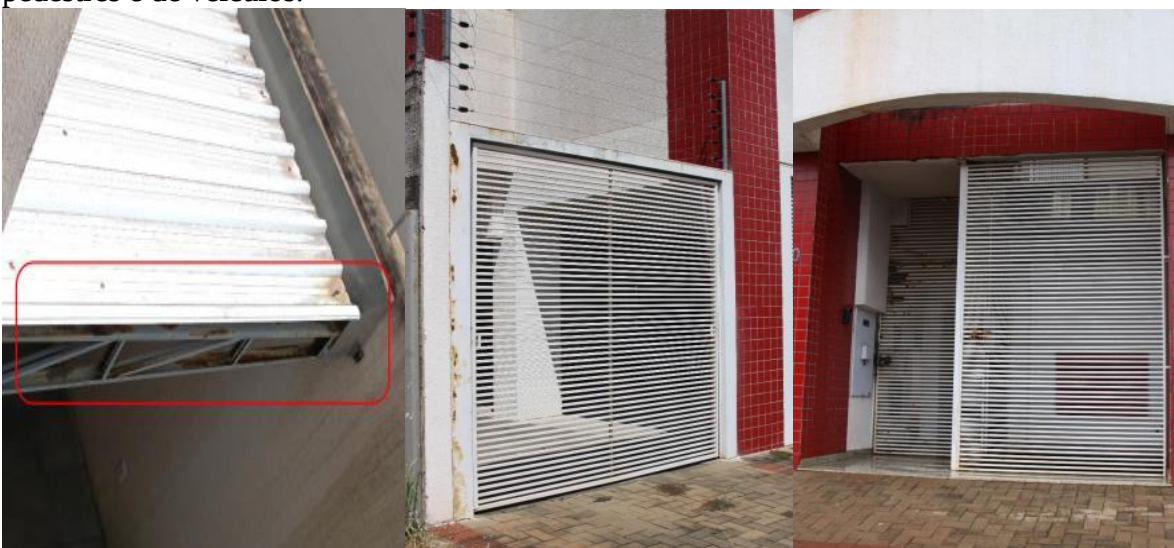
Pode-se observar na figura 17, no pavimento térreo nos portões de entrada das ruas Marechal Candido Rondon (Oeste) e da Rua Hieda Baggio Mayer, apresentam alguns pontos de oxidação.

**Figura 17:** Indicando pontos de oxidação na estrutura de cobertura e nos portões de acesso de pedestres e de veículos.

A Oxidação ocorrida nos portões e estrutura da cobertura das garagens se deve ao fato da não execução correta da pintura e posteriormente sua manutenção, pois o metal desprotegido entra em contato direto com a água ou o vapor dela e sofre o início do processo de corrosão. O mofo apesar de se apresentar em alta quantidade traz um risco leve para edificação e é fácil de ser eliminado.
