**LEVANTAMENTO DE MANIFESTAÇÕES PATOLÓGICAS EM VIADUTOS NA BR  
467, NO PERÍMETRO URBANO DE CASCAVEL-PR, COM O USO DE INSPEÇÃO  
TRADICIONAL E INSPEÇÃO TERMOGRÁFICA**

Trabalho apresentado na disciplina de Trabalho de Conclusão de Curso II, do Curso de Engenharia Civil, do Centro Universitário Assis Gurgacz, como requisito parcial para obtenção do título de Bacharel em Engenharia Civil.

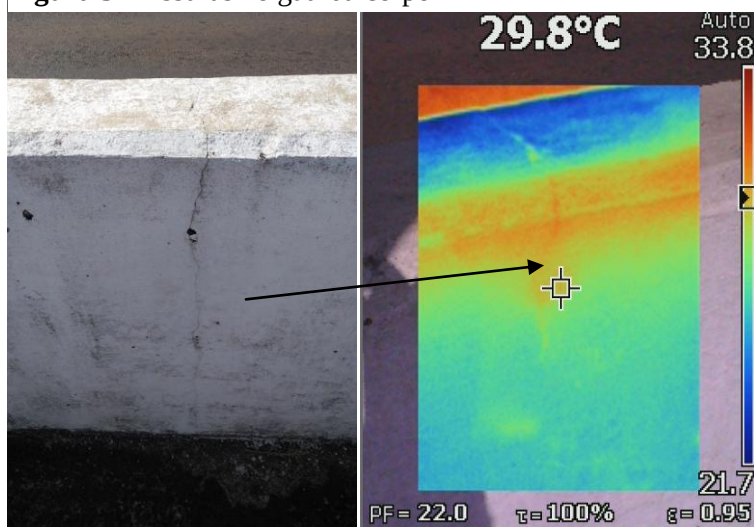
**Figura 37** Fissuras no guarda corpo

As fissuras tiveram muita frequência principalmente no guarda corpo que delimita a circulação dos pedestres e também proporciona a proteção dos mesmos em relação ao tráfego de automóveis. Também foram encontradas nos prolongamentos que são pontos externos dos viadutos, conforme Figura 37.

As imagens demonstram as fissuras ao longo do guarda corpo e na sua extremidade, na união do viaduto com a via pública, tal patologia se apresentou 58 vezes, sendo no viaduto 2 com 28 registros, viaduto 3 com 13, viaduto 5 com 15 e no viaduto 6 com 2 registros. Através do termograma consegue-se verificar e confirmar a fissura.

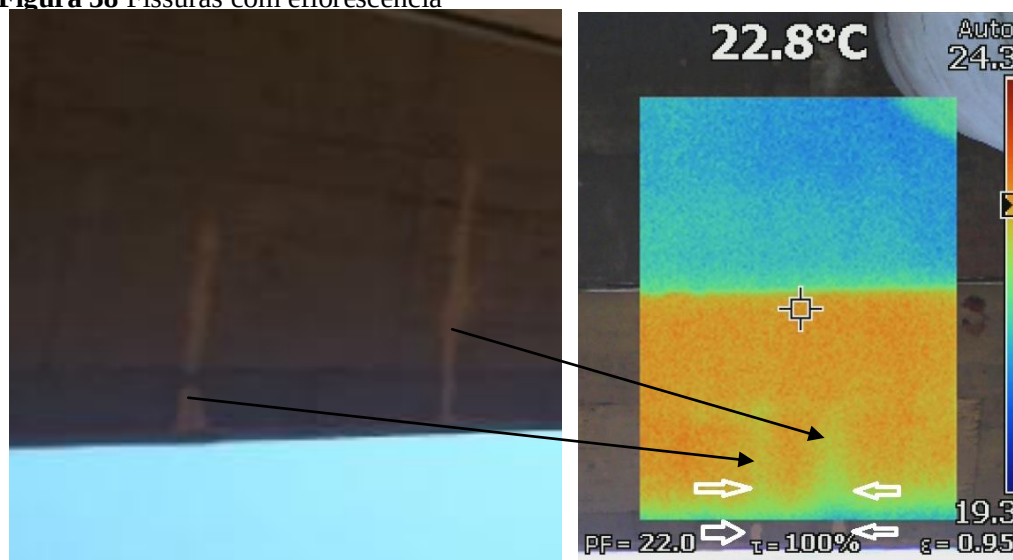
**Figura 38** Fissuras com eflorescência

Alcançando 41 casos, a maior ocorrência foi no viaduto 3, com 18 fissuras seguidas de eflorescência, seguido do viaduto 1, 2, e 4, com 14, 6 e 3 registros respectivamente. Ao todo foram 99 ocorrências, (fissuras no guarda corpo, mais fissuras/eflorescência em tabuleiro), as eflorescências estão presentes principalmente na região inferior do tabuleiro resultante de tráfego rodoviário ou fator ambiental; sendo subjetivo decorrente de vibrações excessivas, também está associada a variações diárias de temperatura e precipitações como consequência ataques de cloretos (DNIT, 2010).

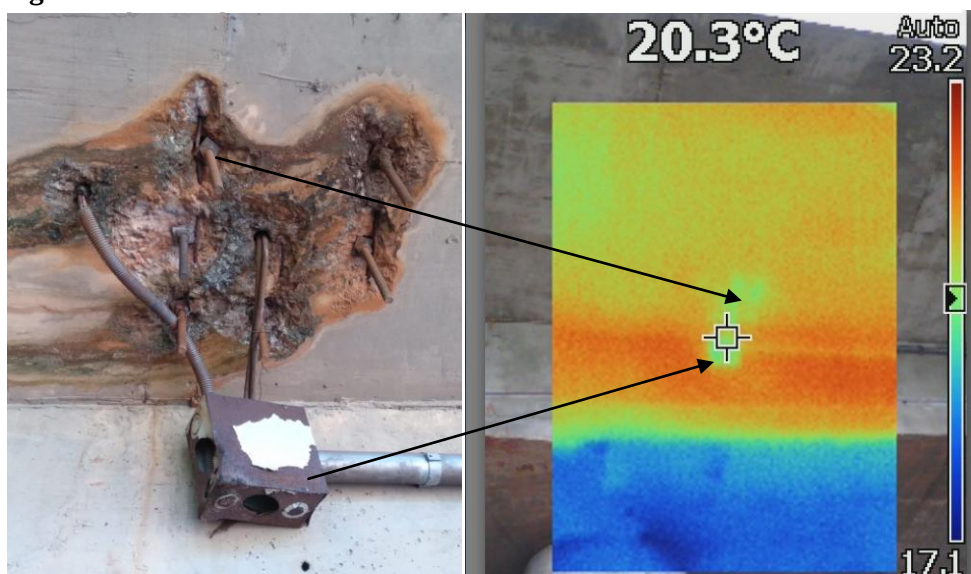
**Figura 39** Corrosão de armadura

Observou-se que, a principal causa das corrosões foi pela instalação de postes de iluminação pública, onde utilizando a técnica de perfurar transpassando o tabuleiro e posterior ancoragem com barras roscadas, arruelas e porcas, sem o posterior isolamento ou impermeabilização dos furos, por exemplo, o viaduto da Rua Rocha Pombo das 7 ocorrências, 6 são pela implantação da iluminação pública, logo, por decorrência disto, permitindo a passagem de água e a exposição das armaduras com as águas pluviais por precipitação. Segundo DNIT (2010), a causa da deterioração é classificada como fator intrínseco, qualidade de projeto, somado aos fatores ambientais. Ainda salienta-se que a corrosão e deterioração do concreto estão associadas a vários fatores, um desses é o fator mecânico, ocasionando o contato da armadura com o meio corrosivo, (GENTIL, 2005).

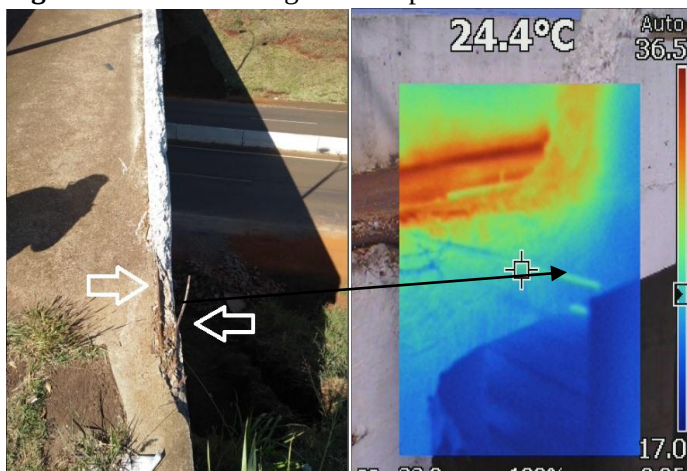
**Figura 40** Corrosão de guarda corpo

Além dos casos citados, existem alguns pontos em que as armaduras do guarda corpo estão expostas por colisão de veículos, conforme Figura 40, ainda tem guarda corpos metálicos com oxidação que ocorreram por falta de proteção mecânica e principalmente manutenção preventiva. No caso do guarda corpo presente na imagem teve como causa da deterioração o fator resultante do tráfego rodoviário, colisão de veículos.
