CONTROLE DE QUALIDADE NOS REPAROS DAS FACHADAS DE UM EDIFÍCIO RESIDENCIAL ATRAVÉS DAS FICHAS DE INSPEÇÃO DA QUALIDADE

RESUMO: As manifestações patológicas nas edificações podem surgir devido as intempéries ou por influência do homem, é necessário que estas sejam identificadas e que as ações de tratamento sejam planejadas para serem realizadas, visto o transtorno que podem causar no entorno e aos usuários. As manutenções preventivas devem ser realizadas, para que as correções sejam feitas, porém estas devem ser controladas, para que não se repitam as mesmas falhas no revestimento. Levando em conta estes fatos, o presente estudo trata-se de verificações e controle de qualidade na realização dos reparos nas fachadas. Foram utilizadas fichas de inspeção de serviços as quais documentam o processo de reparo das fachadas. Com o acompanhamento dos serviços, auxiliado pela utilização das fichas, foi possível verificar que as metodologias adotadas pela construtora conseguiram cumprir seu objetivo de garantir um revestimento de qualidade, tendo em vista que foram encontrados diversas manifestações patológicas nas novas fachadas e após as correções apontadas nas verificações não foi possível

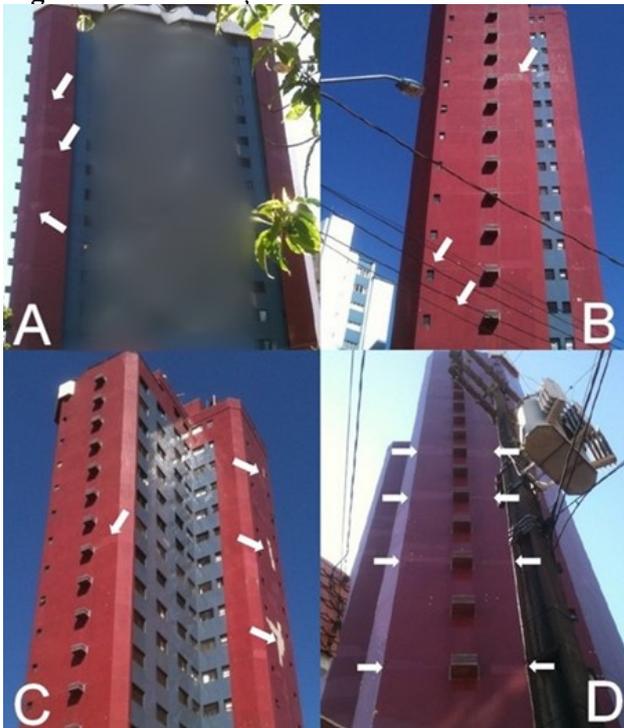
Figura 1: Visualização das fachadas.

A ausência de disciplina na execução de juntas de movimentação e a falta de estabilidade da camada do revestimento argamassado (emboço) foram as causas do desprendimento do conjunto emboço e pastilha cerâmica. A seguir estão apresentadas algumas imagens, retiradas do laudo, que ilustram a situação das fachadas do edifício antes do início dos reparos.

Como observa-se na Figura 1, algumas fachadas do edifício e as setas apontam os diversos pontos de coloração diferente, indicando onde havia sido realizada a troca parcial das pastilhas. Na Figura 1C há locais sem intervenção, mostrando grandes áreas de deslocamento e na parte D há repetição de ocorrência nas uniões entre vigas e paredes.

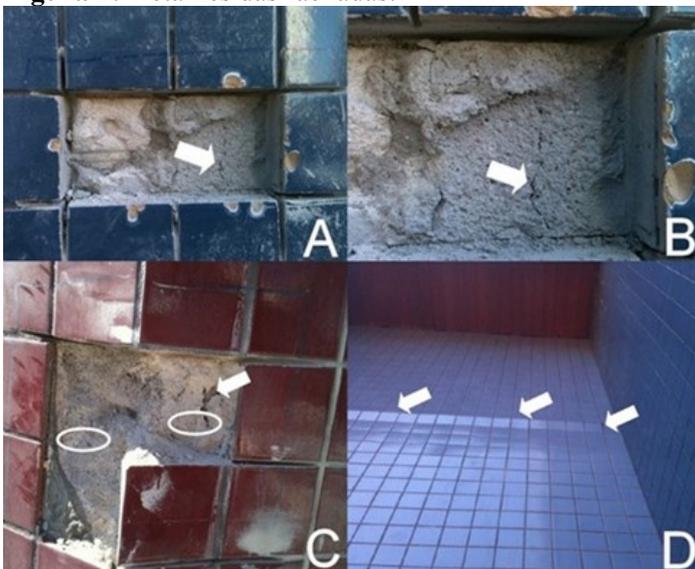
Figura 2: Detalhes das fachadas.

As partes A e B da Figura 2 apresentam o local onde foram retiradas as pastilhas podendo ser visualizado o fracionamento da argamassa, o que provocou o descolamento do conjunto. Na parte C foram ilustrados os locais que apresentaram som cavo e percebeu-se que a camada de argamassa era irregular possuindo, também, uma diferenciação da tonalidade das argamassas aplicadas de um lado em relação ao outro, indicando uma possível falta de controle de qualidade do processo de fabricação das argamassas. Por fim, na parte D, o fenômeno da movimentação térmica que se repete em vários locais das fachadas, nestes locais haviam as infiltrações.

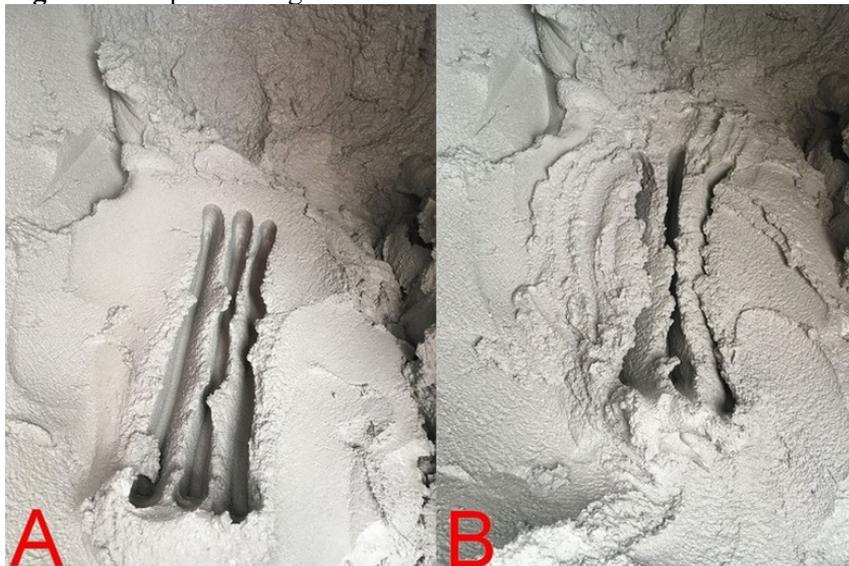
Figura 7: Preparo da argamassa.

O resultado do controle do preparo pode ser observado na Figura 7, na parte A observa-se que ao passar o dedo na mistura as marcas formadas não se fecham, mantendo a consistência determinada. Já na parte B da Figura 7, em outra inspeção realizada, as marcas se fecham, o que indica que a dosagem está errada. As misturas realizadas que apresentaram não conformidade na produção foram descartadas para evitar problemas futuros, como o descolamento presente na fachada atual.

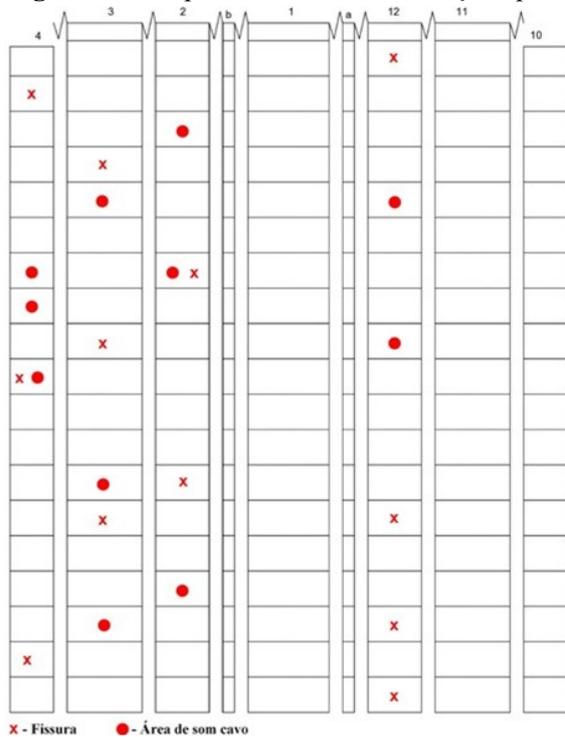
Figura 12: Mapeamento de manifestações patológicas.

Na Figura 12 foram ilustrados painéis 2, 3, 4 e 12 das fachadas. As marcações assinaladas com X para fissura e com O para som cavo, para controle de quantidade eram feitas por pavimento e repassadas aos colaboradores para serem iniciadas as manutenções necessárias. Após a realização dos reparos solicitados eram realizadas novas verificações e não se identificou reaparecimento das manifestações patológicas.

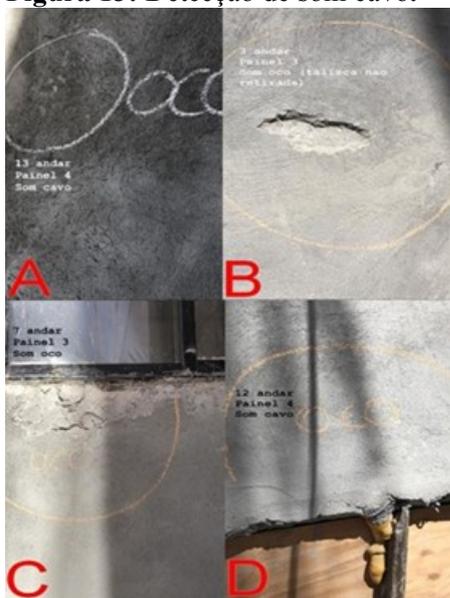
Figura 13: Detecção de som cavo.

Após a execução dos reparos na fachada, fez a verificação do novo revestimento, para detectar se havia manifestações patológicas, foram encontrados alguns locais que podem ser vistos na Figura 13.

As áreas foram demarcadas com giz para que se removesse o revestimento com auxílio de uma serra circular. A remoção foi realizada com cuidado para não comprometer o emboço das áreas adjacentes, apicoando-se as bordas do corte para possibilitar uma melhor aderência do emboço refeito.

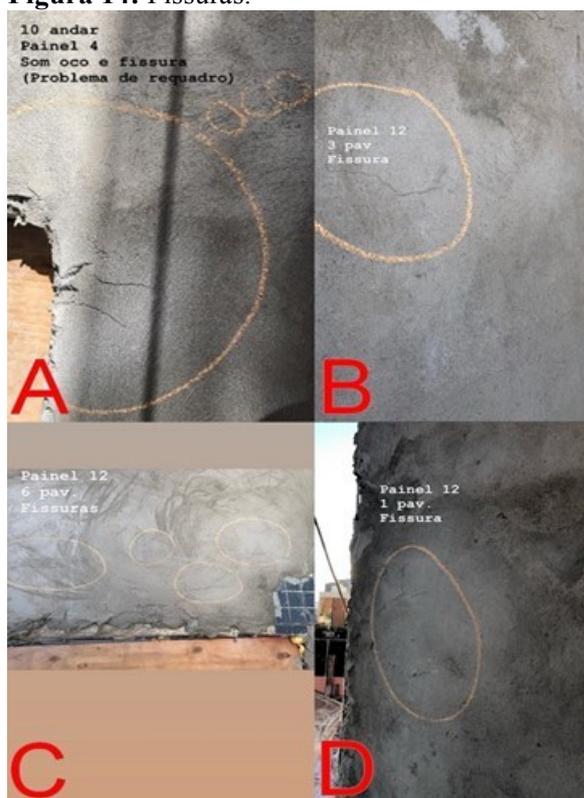
Figura 14: Fissuras.

E para as fissuras geométricas causadas por sobrecargas e movimentações devido a dilatação, sejam horizontais, verticais ou inclinadas, que podem ser visualizadas na Figura 14.

Para detecção das fissuras utilizou-se o fissurômetro e para o tratamento das fissuras foi aplicado um polímero acrílico que formava uma membrana, sendo definido pela consultoria que as fissuras mapeadas de até 0,2 milímetros não necessitariam tratamento, pois seriam corrigidas pela textura a ser aplicada sobre o revestimento.

Já as fissuras com mais de 0,2 milímetros foram abertas com um riscador a uma profundidade de 2 a 3 milímetros e aplicadas duas demãos de um polímero, conforme orientação do fabricante.

Independente da sua largura, fazia-se uma abertura na fissura aplicava-se uma demão do polímero acrílico, colocava-se uma tela de poliéster e uma segunda demão de polímero acrílico.
