## ESTUDO DE CASO: LEVANTAMENTO DE MANIFESTAÇÕES PATOLÓGICAS EM UM COLÉGIO ESTADUAL NA CIDADE DE MARECHAL CÂNDIDO RONDON - PR

Este trabalho teve como objetivo geral levantar as manifestações patológicas em um Colégio Estadual localizado na cidade de Marechal Cândido Rondon – PR.

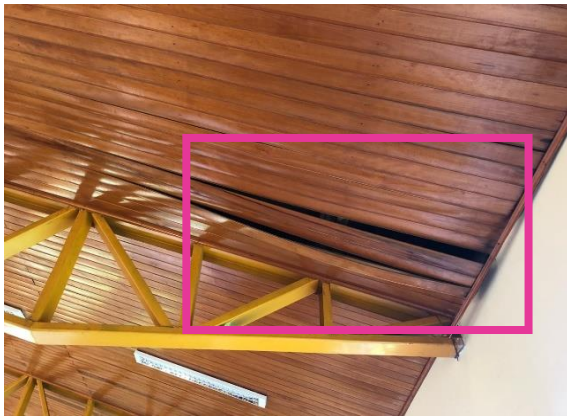
**Quadro 2:** Formulário para levantamento dos problemas patológicos – Manchas e deterioração de peças do Forro.

| FORMULÁRIO PARA LEVANTAMENTO DOS PROBLEMAS PATOLÓGICOS – MANCHAS NA PINTURA E DETERIORAÇÃO DE PEÇAS DO FORRO | | | | | |
|---|---|---|---|---|---|
| Considerações: Causadas por infiltração da água da chuva. | | | | | |
| 01 | 4 | 3 | 4 | 48 | Crítico |

A infiltração é o mecanismo para o surgimento das manchas e da deterioração do forro. A água da chuva nesse caso infiltra-se nos ambientes por falhas na cobertura, mencionada pelo responsável do local, visto que quando chove o problema é evidente. Esse é o agente mais comum para gerar

Esta manifestação pode ser caracterizada com grau de risco crítico pelo método GUT, causando tanto danos à segurança dos usuários, pois podem cair as peças de madeiras e machucar alunos e funcionários, como também pode comprometer a vida útil da edificação.

Conforme Verçoza (1991), são bastante comuns os vazamentos em calhas, condutores, algerozes e outros aparelhos que são utilizados com a finalidade de se coletar a água vinda de chuvas. Estes vazamentos são manifestados através de manchas nos forros ou paredes que lhe ficam abaixo, assim como por goteiras. Aconselha-se a realização da troca das telhas e as folhas do forro que foram danificadas. Outro problema identificado refere-se à instalação dos parafusos mal colocados e/ou má vedação dos furos de passagem, sendo assim, uma falha de projeto/execução deste tipo de sistema implica na substituição da peça.

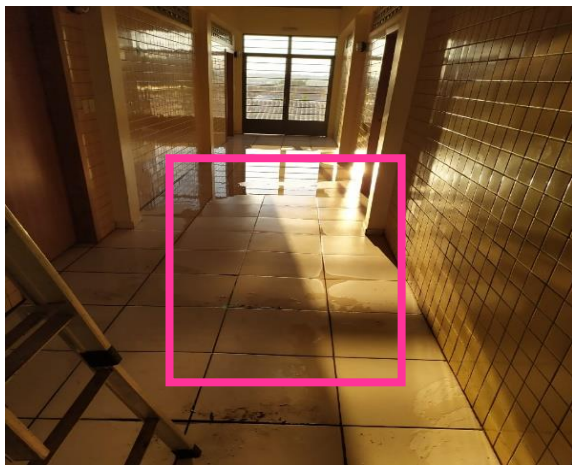
| FORMULÁRIO PARA LEVANTAMENTO DOS PROBLEMAS PATOLÓGICOS –<br>DESCOLAMENTO CERÂMICO | | | | | |
|---|---|---|---|---|---|
| Considerações: Causadas por infiltração da água da chuva, cobertura necessita de manutenção. | | | | | |
| 03 | 5 | 5 | 4 | 100 | Crítico |

Segundo Rhod (2011), as principais causas para o descolamento são: descuido da mão de obra na preparação da argamassa; perda de eficiência da argamassa; técnicas inadequadas e infiltração de água.

Esta manifestação pode ser caracterizada com grau de risco crítico pelo método GUT, causando tanto danos à segurança dos usuários, pois podem tropeçar e se machucar como também pode comprometer a vida útil da edificação.

O método de reparo mais indicado é primeiramente eliminar o foco de infiltração ou umidade que está contribuindo para o surgimento e agravamento do descolamento. Segundo Moreschi (2006 *apud* KOVATCH, 2012) deve-se preparar o piso, tradicionalmente executado com cimento e areia, constituindo-se em uma camada de no mínimo três centímetros de espessura, para regularizar o piso e assim substituir as partes soltas.
