**ANÁLISE DA ACESSIBILIDADE DE CALÇADAS E ESTACIONAMENTOS DE UM  
TRECHO DA AVENIDA CARLOS GOMES EM CASCAVEL-PR SEGUNDO A NBR  
9050/2020**

ZIMMERMANN, Nicoli Regina<sup>1</sup>  
BRESSAN, Rodrigo Techio<sup>2</sup>

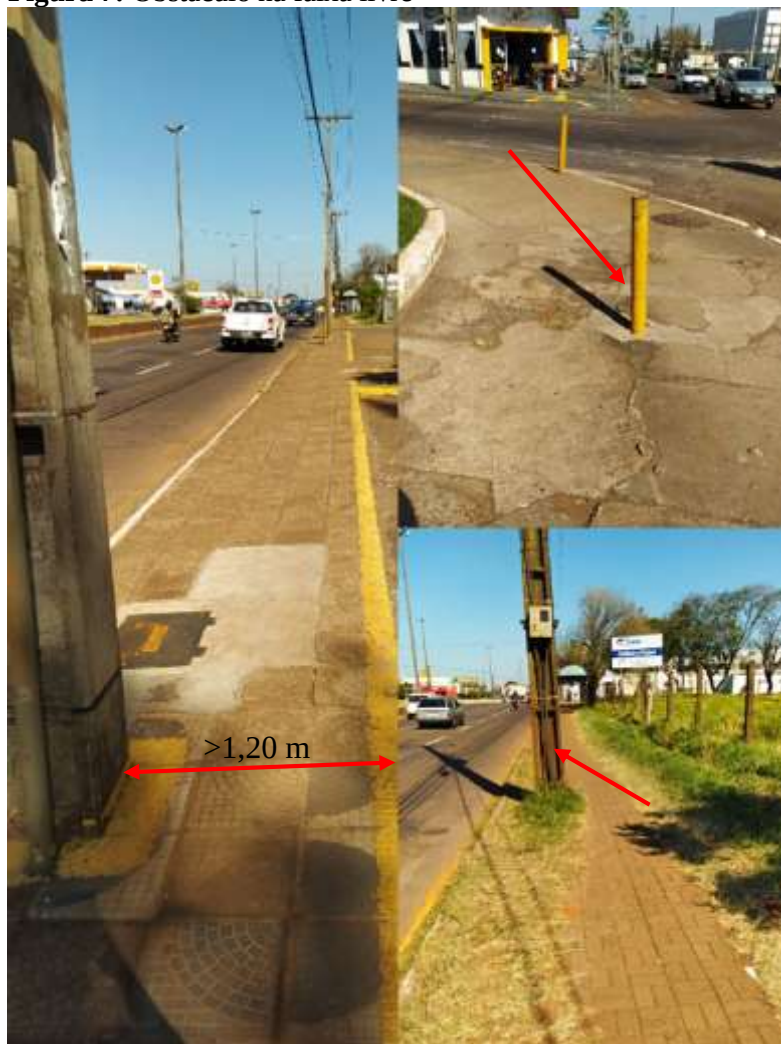
**Figura 7:** Obstáculo na faixa livre

Observa-se 72,7% dos quadrantes conforme, 18,2% não conforme e 9,1% parcialmente conforme, sendo 8 casos, 2 casos e 1 caso, respectivamente. Verificou-se alguns pontos com mobiliários urbanos obstruindo a via sendo observados postes, palanques metálicos e vegetação no meio da faixa livre, como apresentado na Figura 7, dificultando a passagem de pedestres e portadores de deficiência e mobilidade reduzida, reduzindo ainda mais a faixa livre de circulação. Dos 11 casos, 5 quadrantes não estão em conformidade, 3 casos parciais e somente 3 conformes.

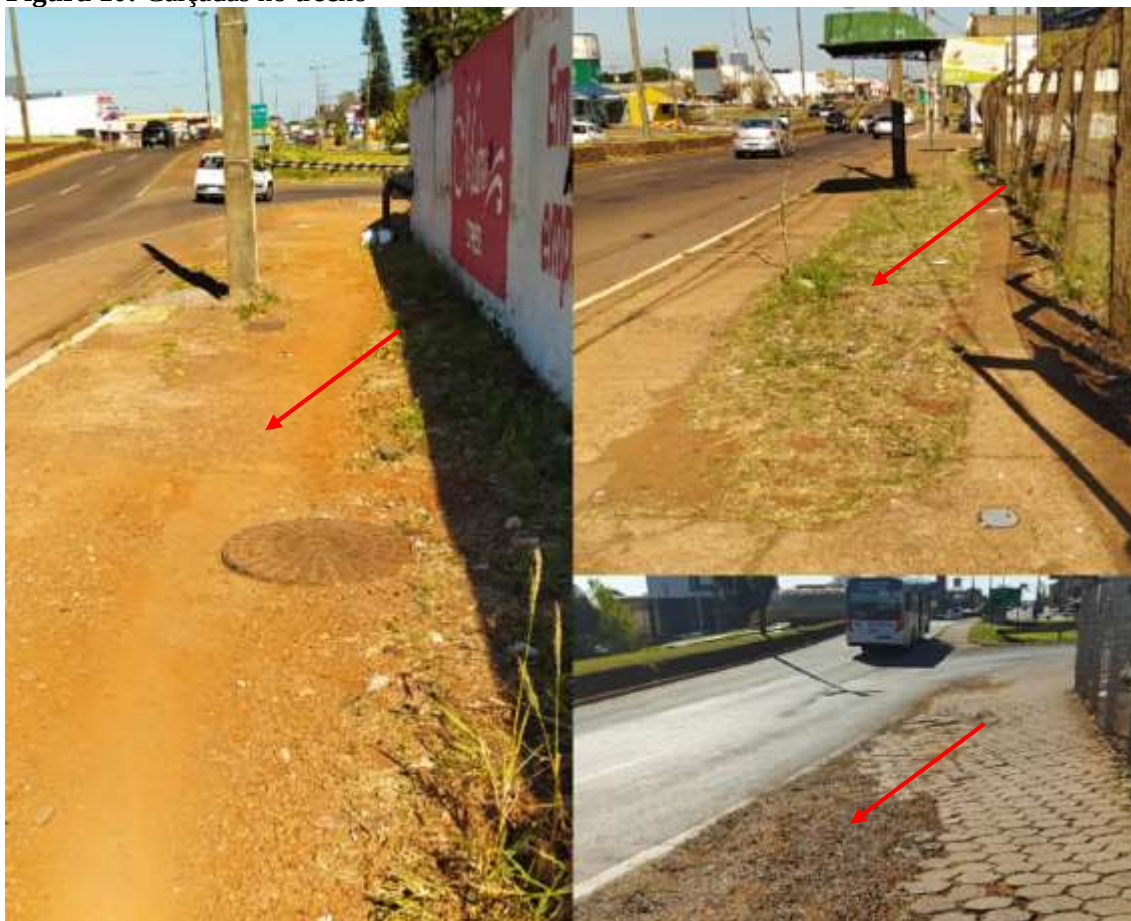
**Figura 10:** Calçadas no trecho

Ainda sobre o piso, observou-se grande ocorrência de irregularidades no calçamento, conforme Figura 10. Com as visitas no local, observou-se ainda que há poucos trechos em total conformidade com a norma e que existem muitos casos de trechos sem calçamento, com calçamento danificado e ainda com vegetações obstruindo a passagem.

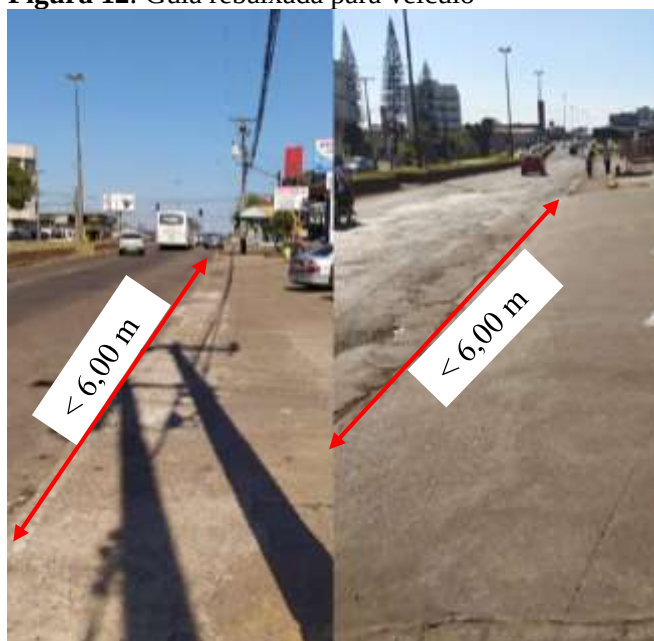
**Figura 12:** Guia rebaixada para veículo

Ainda relacionado à guia rebaixada para veículos, há problemáticas envolvendo a extensão, conforme apresentada na Figura 12. A norma fixa o comprimento máximo de 6 metros e nas visitas *in loco*, observou-se alguns casos de valores ultrapassando o normatizado.

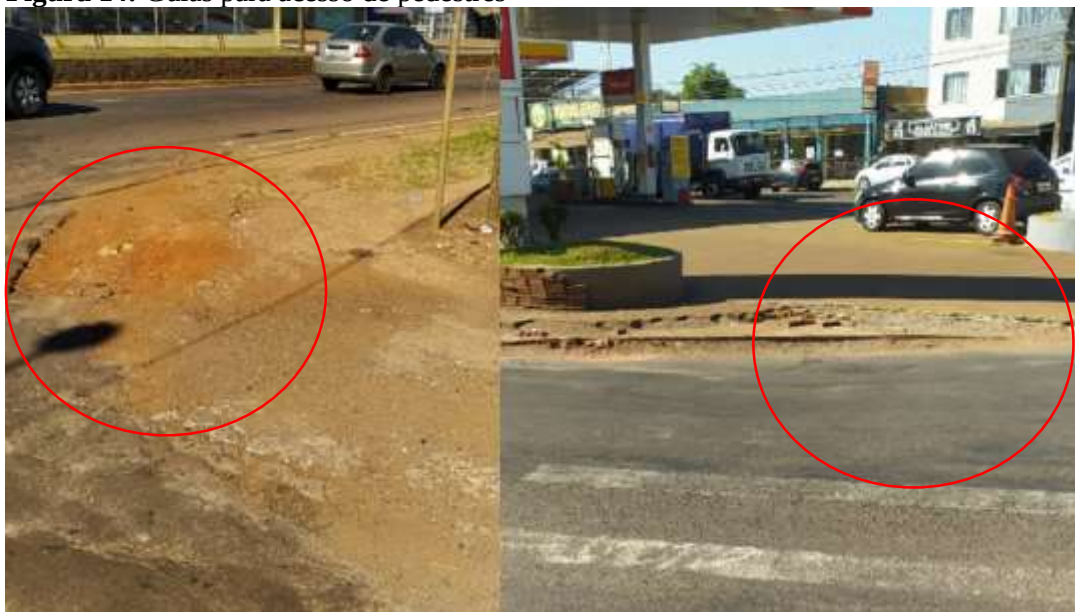
**Figura 14:** Guias para acesso de pedestres

Com as visitas no local, foi possível observar a grande dificuldade dos pedestres ao trafegar no trecho em estudo. Na Figura 14 está apresentado alguns trechos de guias rebaixadas para acesso dos pedestres às calçadas, onde não possui a rampa conforme normatizado.

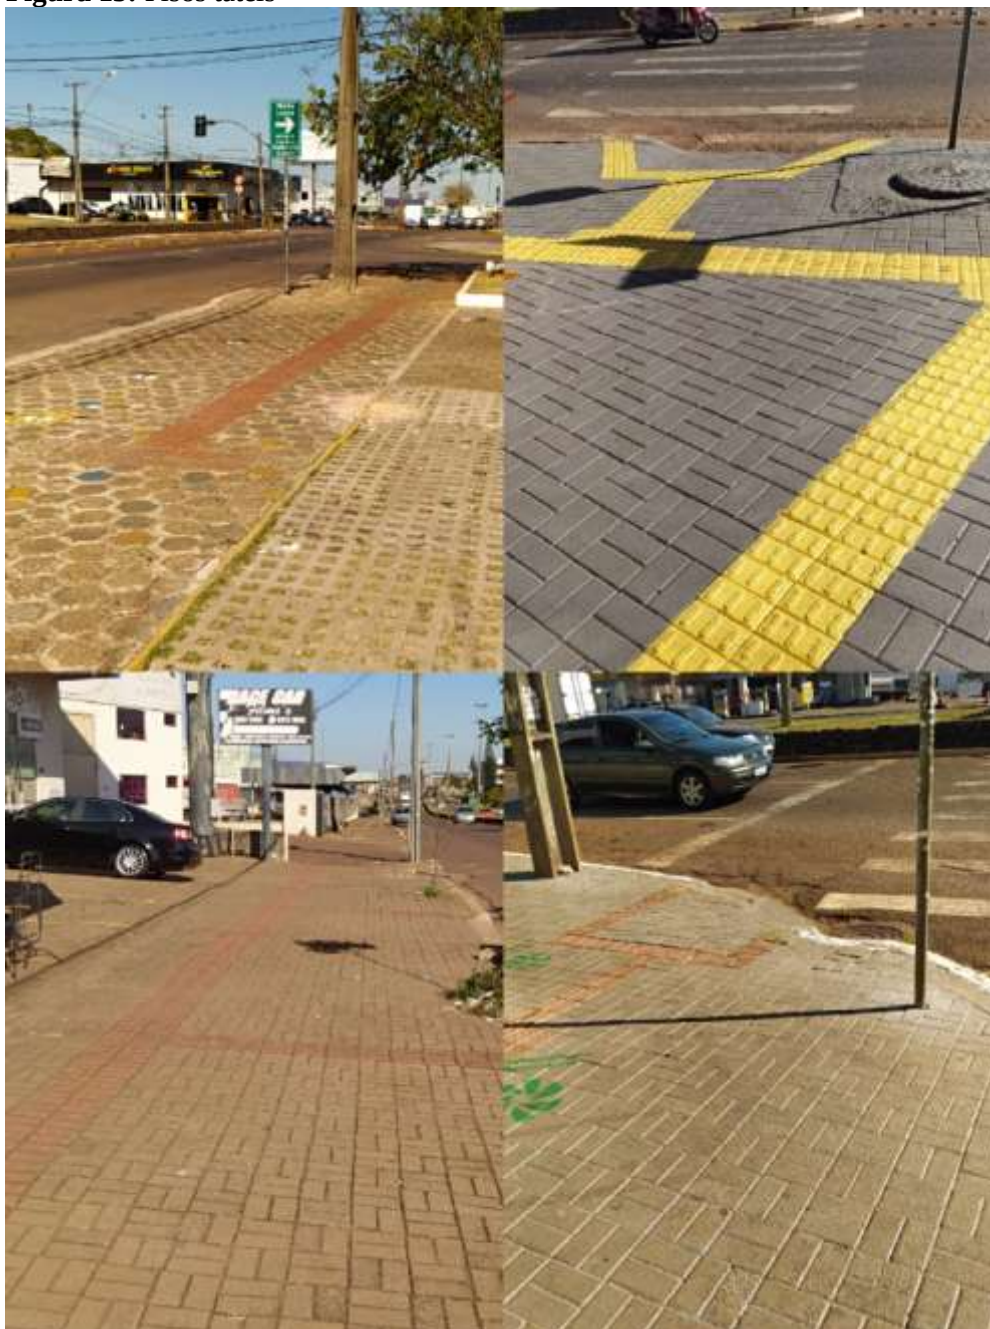
**Figura 15:** Pisos táteis

Em relação a existência de pisos táteis e de alerta, observa-se poucos casos em conformidade. No trecho em análise somente 4 quadrantes se apresentam parcialmente conformes, com somente alguns comércios locais devidamente sinalizados com piso tátil, apresentados na Figura 15.

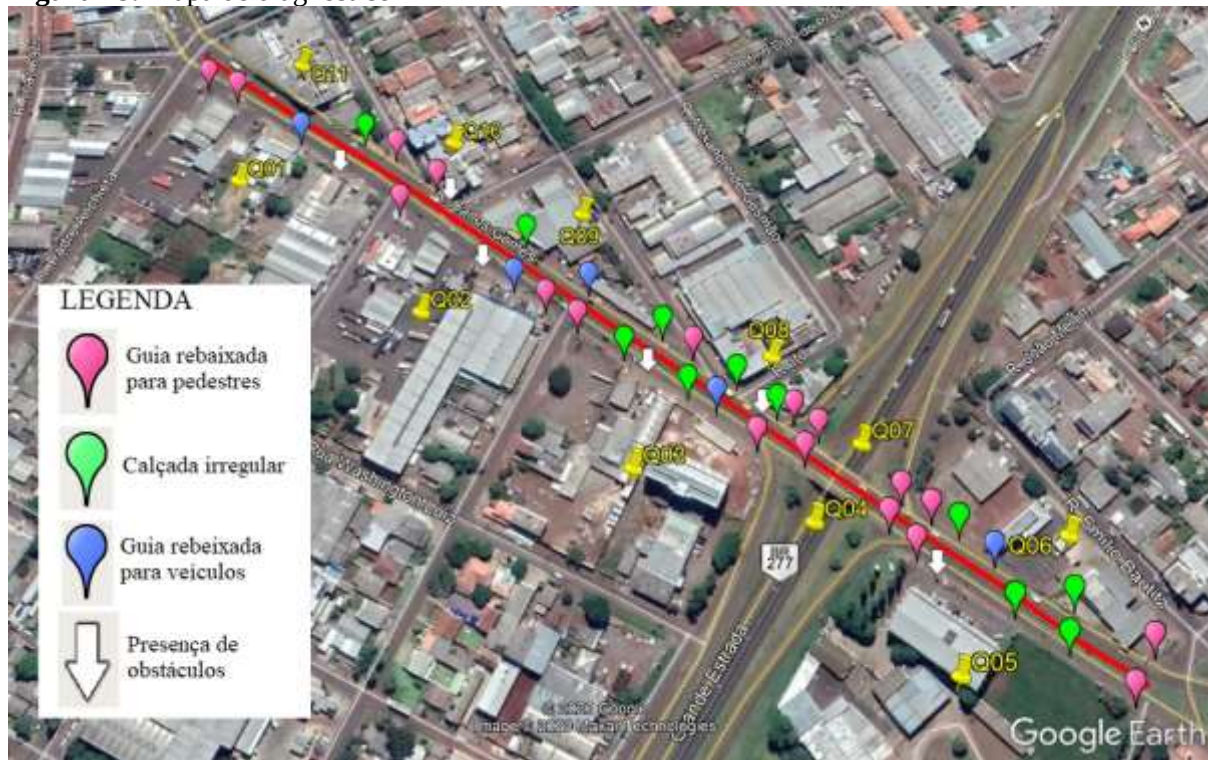
**Figura 18:** Mapa de diagnóstico

Com a aplicação do *checklist* e do registro fotográfico realizado, pôde-se realizar o diagnóstico dos problemas encontrados no trecho em questão. A autora elaborou um mapa para identificação dos piores pontos de cada irregularidade encontrada em comparação com a Norma Brasileira de Acessibilidade, registrado na Figura 18.

Na Figura 18, os pontos sinalizados na cor rosa fazem referência às irregularidades das rampas de acesso de pedestres presentes nas esquinas, que no caso são irregulares ou inexistentes. A cor verde representa a irregularidade no calçamento, seja por degrau, tipo de piso, entre outros. O sinal azul se dá aos casos de irregularidades nas guias de acesso de veículos, que no caso analisado estão com comprimentos maior que o normatizado. E por fim, a flecha branca sinaliza os trechos que possuem obstáculos no meio do passeio, dificultando a circulação.

Nas quadras analisadas, poucos lotes atendem a largura mínima das calçadas de 4 metros ditados na legislação municipal, porém atendem ao mínimo de 1,20 metros da NBR 9050/2020. Com isso, para que a via seja devidamente regularizada pensou-se em atender a Lei local propondo um projeto modelo de adequação das calçadas com a faixa de 4 metros, conforme planta identificada no Apêndice B, a ser aplicada em todas as quadras.
