## **ESTUDO DE CASO: LEVANTAMENTO DAS MANIFESTAÇÕES PATOLÓGICAS EM UM COLÉGIO ESTADUAL LOCALIZADO NA CIDADE DE TOLEDO – PR**

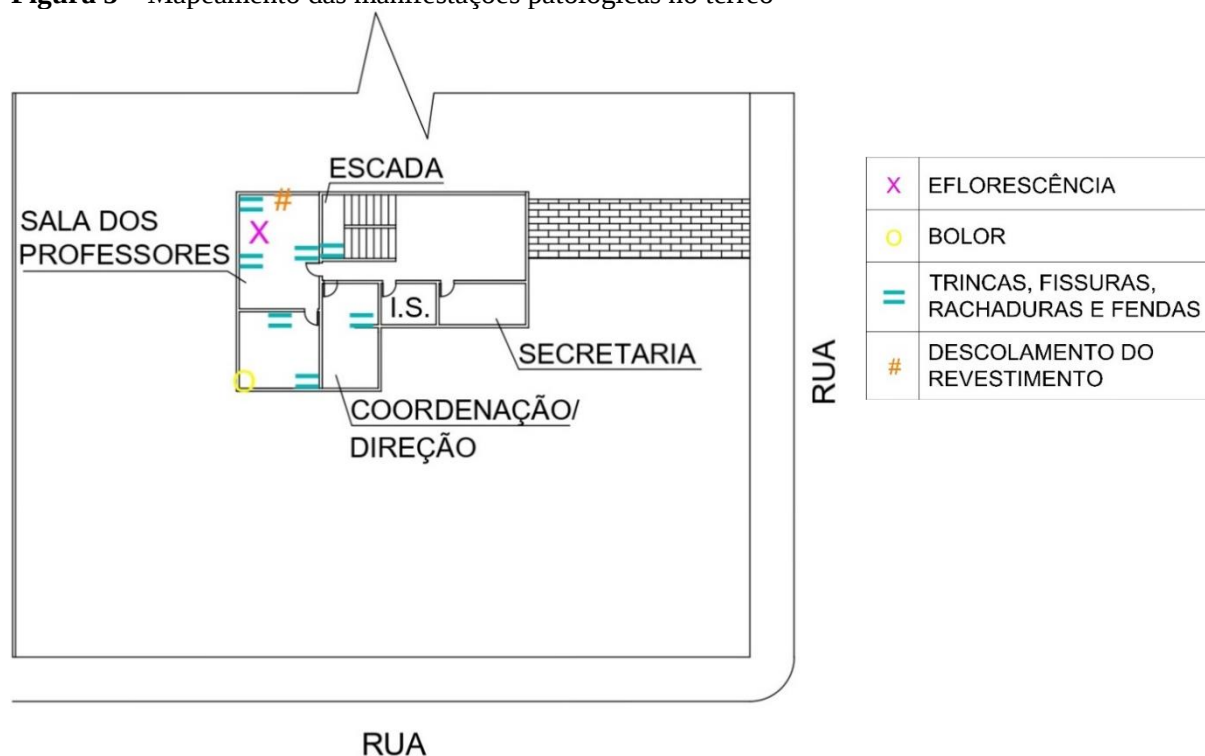
**Figura 5** – Mapeamento das manifestações patológicas no térreo

No pavimento térreo está situado o hall, a sala dos professores, coordenação e a secretaria. A parede esquerda da sala dos professores está em contato com a terra e a umidade, sendo assim, foi o local onde o bolor mais se manifestou. Também foram encontradas fissuras, descolamento do revestimento e eflorescência no concreto.

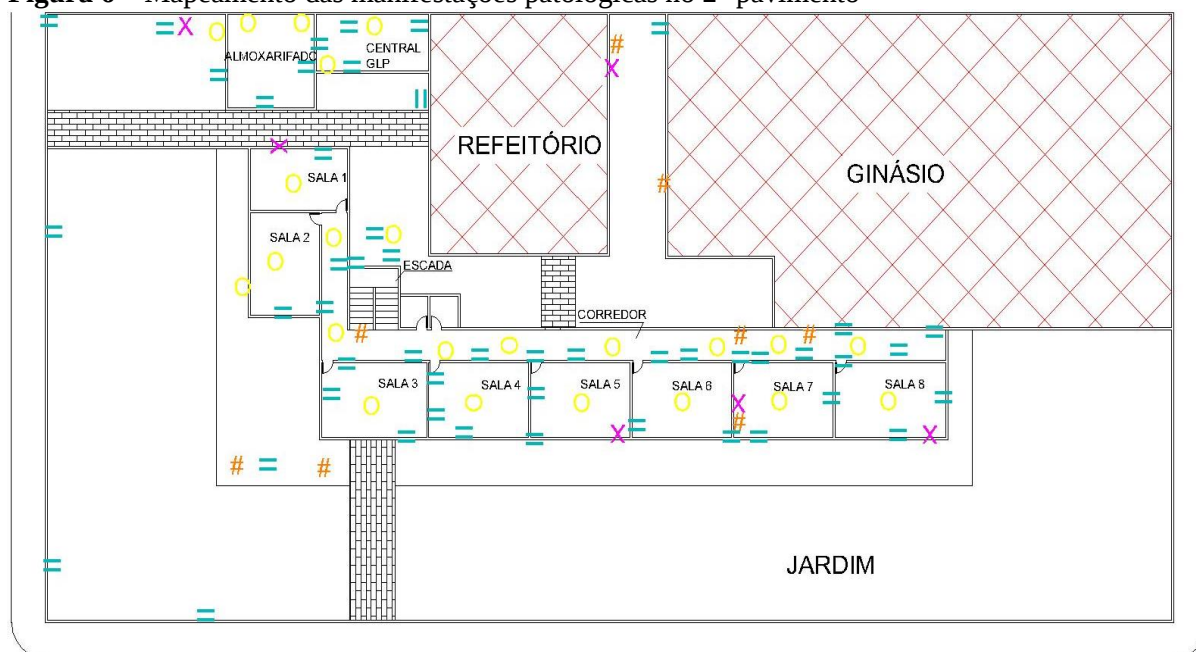
**Figura 6** – Mapeamento das manifestações patológicas no 2º pavimento

No segundo pavimento, foram encontradas fissuras, descolamento da cerâmica, bolor e eflorescência. A manifestação mais frequente neste pavimento são as fissuras, presentes na junção e no meio das paredes, acima das portas, no piso e no revestimento cerâmico. As fissuras manifestaram-se nos corredores principalmente, e nas paredes que dividiam as salas e o corredor principal. Os mofo e bolores manifestaram-se principalmente no forro de madeira da edificação, e o deslocamento do revestimento não apresentou padrão de ocorrência; estando presente em todo o Colégio.

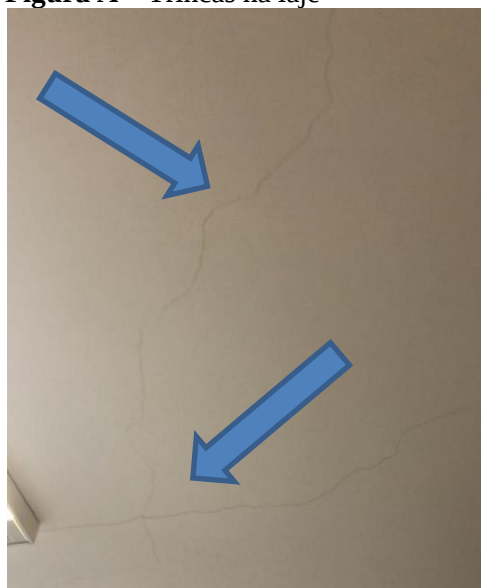
**Figura A – Trincas na laje**

No segundo pavimento da edificação, foi identificada uma fissura na laje no ambiente interno da sala dos professores, como pode ser observado na Figura A do Quadro 4. Ao vistoriar a parte externa da laje, que está exposta às intempéries, pode-se observar também que havia uma trinca localizada no mesmo ponto, como pode ser visualizado na Figura B do Quadro 4.

De acordo com Soares (2015), o concreto, assim como outros materiais presentes na edificação, pode sofrer com a variação da temperatura, tanto no estado fresco quanto no endurecido, as altas temperaturas podem provocar a retração do concreto, o qual pode vir a perder volume, o que pode ocasionar as fissuras. Além disso, não se teve informação sobre a impermeabilização da estrutura ou sobre a manutenção da mesma.

De acordo com as considerações da metodologia, esse problema patológico pode ser classificado como grave. A armadura da laje pode estar comprometida pela infiltração da água, podendo provocar perda de funcionalidade com prejuízo à operação direta de sistemas ou componentes. No entanto, os danos são passíveis de reparo e apresentam um prejuízo financeiro médio.

Para a correção das fissuras na laje, recomenda-se a técnica de injeção de fissuras, que consiste no preenchimento total dos vazios da manifestação. De acordo com Souza e Ripper (1998), para a correção das fissuras, é feita a abertura de furos ao longo da anomalia, seguida da limpeza com ar comprimido por aplicação de jatos e a aspiração das partículas soltas. Assim, insere-se tubos de plástico na fissura, e inicia-se a aplicação do produto com uma bomba selecionada.

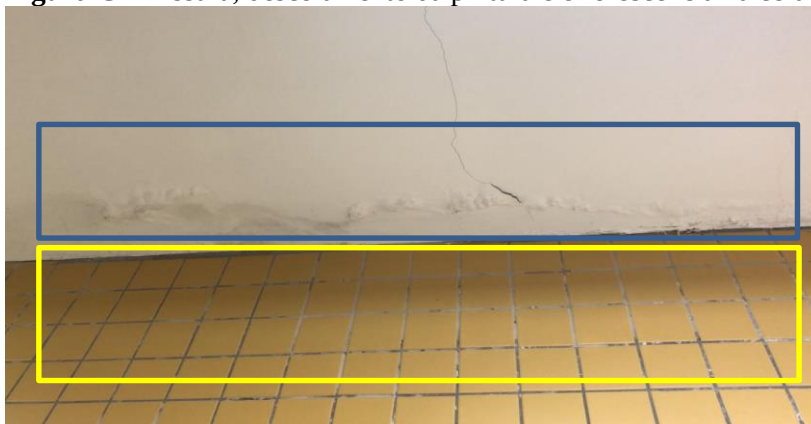
**Figura C – Fissura, descolamento da pintura e eflorescência na cerâmica**

Na parte interna do prédio, além da fissura, pode-se observar outras manifestações patológicas que foram causadas pelo processo de infiltração. Conforme a Figura C, no Quadro 4, pode-se observar pontos brancos no rejunte do revestimento dentro do retângulo amarelo, sendo originado também, pela falta de manutenção ou da impermeabilização da laje. No retângulo azul da Figura C, podemos observar o descolamento da pintura, possivelmente originado pelos mesmos fatores da eflorescência.

Após o tratamento das fissuras e da impermeabilização da laje, a infiltração de água seria controlada e os outros problemas presentes na edificação não se agravariam. Portanto, o próximo passo seria realizar a correção das demais manifestações patológicas, como o descolamento da pintura e a eflorescência.

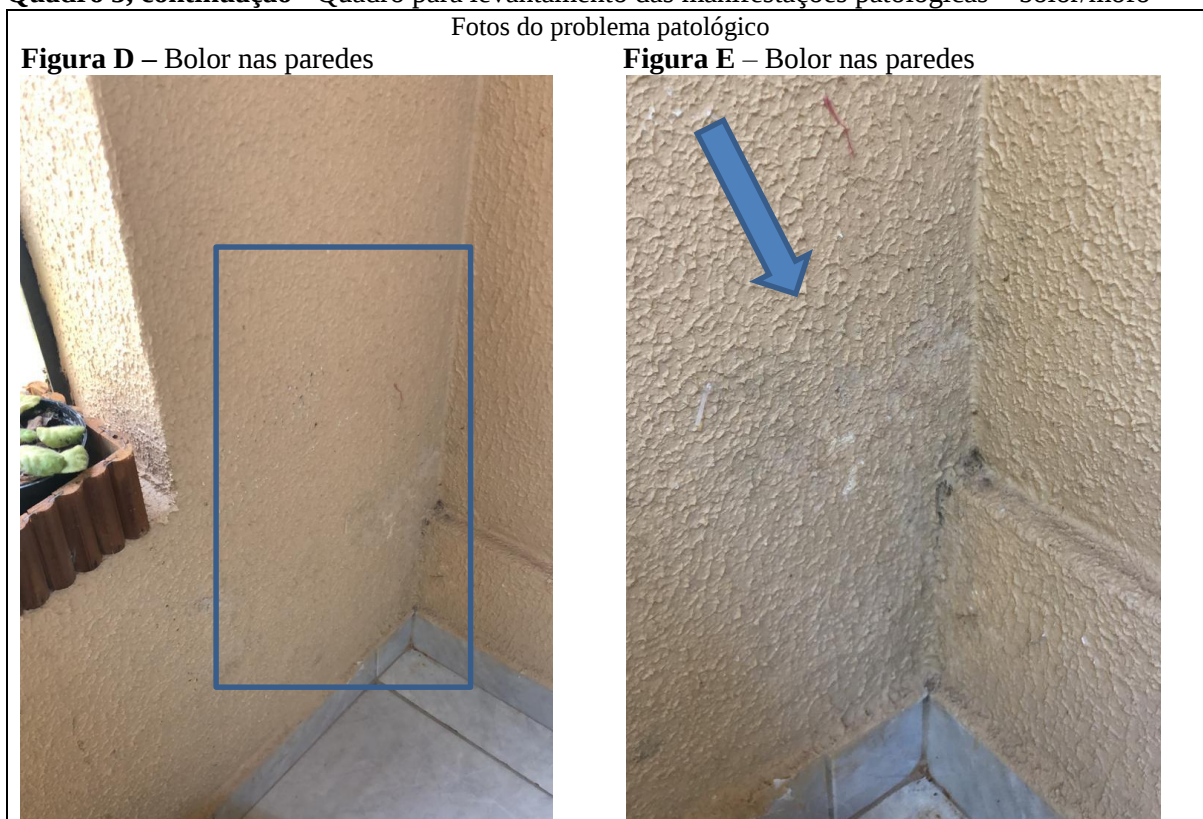
**Quadro 5, continuação** - Quadro para levantamento das manifestações patológicas – bolor/mofo

Conforme observado nas Figuras D e E do quadro 5, notou-se a manifestação do bolor, em um encontro de paredes da sala dos professores. Após conversar com os diretores do colégio, discutiu-se que, a sala dos professores é um dos setores mais antigos, as paredes apresentadas nas figuras do Quadro 5 estão semienterradas e provavelmente não tiveram manutenções preventivas ao longo dos anos. Portanto, o ambiente exposto à umidade, pouca ventilação e mínima luz solar, é propício ao surgimento de mofos e bolores.

- 80g de sulfato trissódico
- 30g de detergente
- 90 ml de hipoclorito de sódio
- 2700 ml de água.
