## MANIFESTAÇÕES PATOLÓGICAS EM MARQUISES NA REGIÃO CENTRAL DA CIDADE DE TUPÃSSI – PR

**RESUMO:** O aumento do número de acidentes envolvendo marquises no Brasil vem mostrando a insuficiente durabilidade dessas estruturas. Por se tratar de um elemento de ruptura brusca, o estudo das manifestações patológicas corrobora com a necessidade de constante manutenção e conservação destes elementos; uma vez que tais estruturas servem como proteção às pessoas que transitam no passeio público. Portanto, o principal objetivo dessa pesquisa é realizar o levantamento das manifestações patológicas em marquises na região central da Cidade de Tupãssi – PR, buscando alertar os proprietários e futuros leitores sobre a importância desses cuidados. Sendo assim, foi realizado o levantamento de subsídios em um total de quatorze marquises por meio de análise visual, entrevistas e registros fotográficos, juntamente com a tabulação dos dados obtidos. Com isso, percebe-se que as principais manifestações patológicas que afetam as marquises são: infiltração, seguida de mofo e bolor, deterioração da camada de revestimento, fissuras, trincas, deterioração do concreto, e por fim, a corrosão das armaduras. Dentre

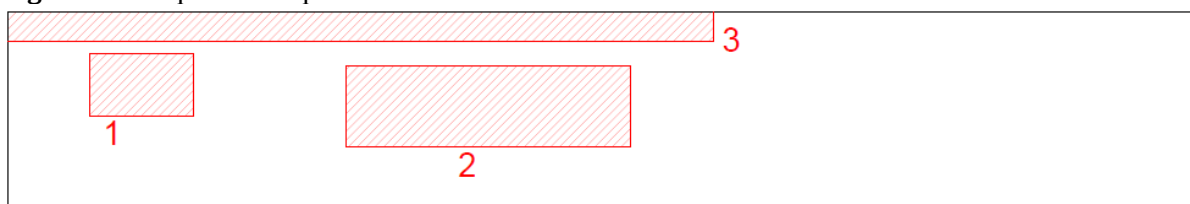
**Figura 4:** Croqui da marquise 01

| <b>Código da edificação</b> | <b>Número de pavimentos</b> | <b>Idade da estrutura (anos)</b> | <b>Ocorrência de vibrações</b> | <b>Manifestações patológicas identificadas</b> | <b>Grau de risco da patologia</b> |
|---|---|---|---|---|---|
| 01 | 1 | 33 | Não | Fissuras, bolhas de infiltração, bolor, mofo, deterioração do concreto e argamassa e exposição da armadura | Crítico |

A marquise 01 possui uma estrutura com 33 anos de idade e apresenta na face inferior fissuras, bolhas de infiltração, bolor, mofo, deterioração do concreto e argamassa, já na parte superior apresenta a exposição de armaduras, todas essas estando localizadas na região do eixo central seguindo para o lado esquerdo da marquise.

No croqui representado na Figura 4, as manifestações patológicas identificadas como 1 e 2 são bolhas de infiltração, bolor e mofo, sendo que na 2 também foi observado infiltração e deterioração do concreto e argamassa. Nas Figuras 5 e 6 destacam respectivamente as manifestações patológicas 1 e 2 em fotografias amplas da marquise.

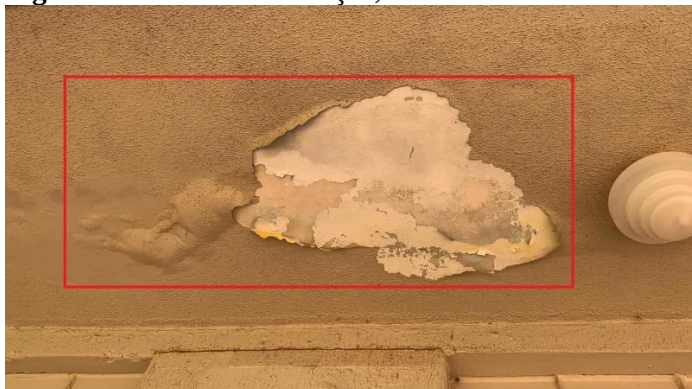
**Figura 5:** Bolhas de infiltração, bolor e mofo

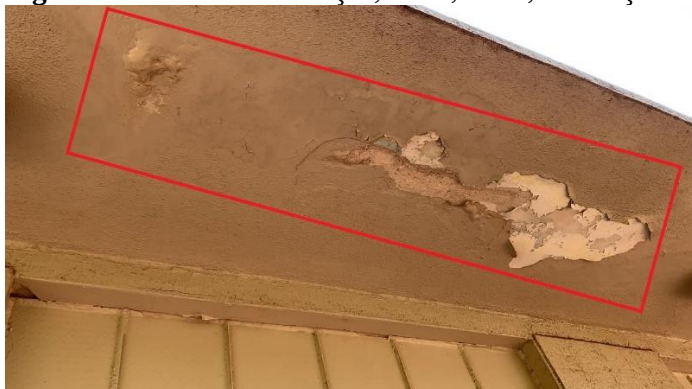
**Figura 6:** Bolhas de infiltração, bolor, mofo, infiltração e deterioração do concreto e argamassa

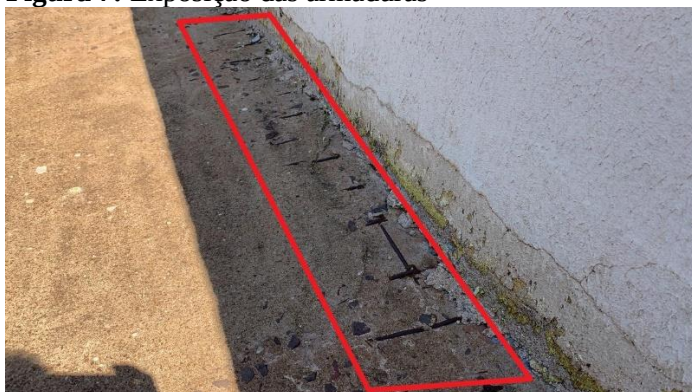
Já a manifestação patológica identificada como 3, no croqui da Figura 4, representa a exposição das armaduras localizadas na parte superior da marquise, que é apresentada na Figura 7.

**Figura 7:** Exposição das armaduras

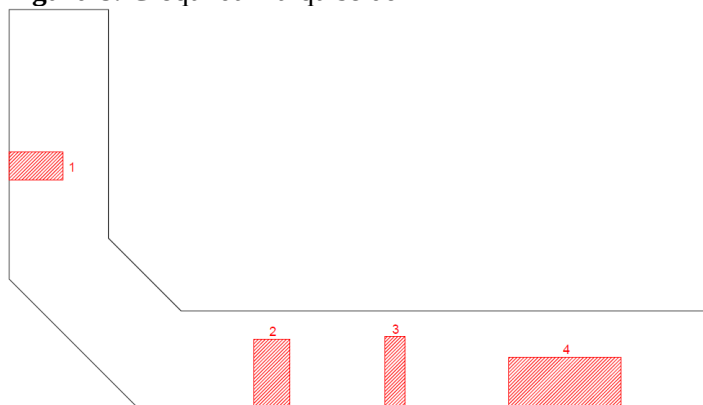
**Figura 8:** Croqui da marquise 06

A sexta marquise avaliada, possui uma estrutura de 26 anos de idade e não possui impermeabilização, foi informado que até então não foram realizadas nenhum tipo de manutenção. Em sua face inferior foram identificadas algumas manifestações patológicas como fissuras, manchas de infiltração, mofo e bolor. A seguir é apresentado na Figura 8 o croqui da marquise, onde está demarcado a localização das manifestações patológicas encontradas, sendo 1 a mancha de infiltração, mofo e bolor e 2, 3 e 4 fissuras, manchas de infiltração, mofo e bolor.

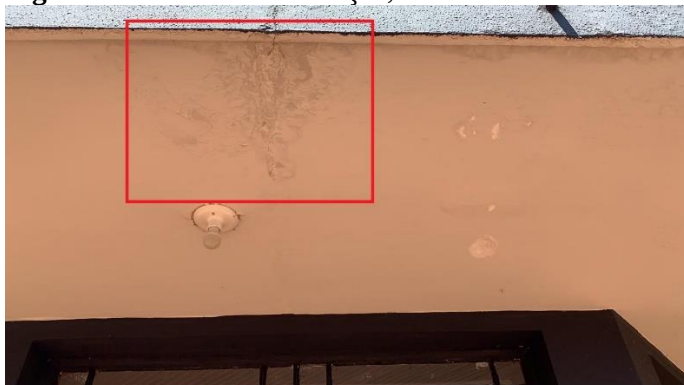
Nas Figuras 9 e 10 são apresentadas as imagens das manifestações patológicas referentes a marquise 06, sendo a Figura 9 representando a de número 1 e a Figura 10 representando as de numeração 2, 3 e 4.

**Figura 9:** Mancha de infiltração, mofo e bolor

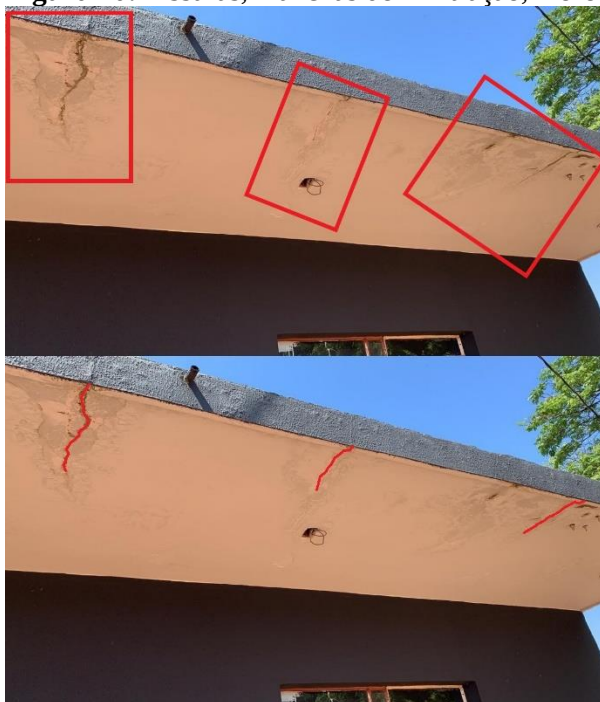
**Figura 10:** Fissuras, manchas de infiltração, mofo e bolor

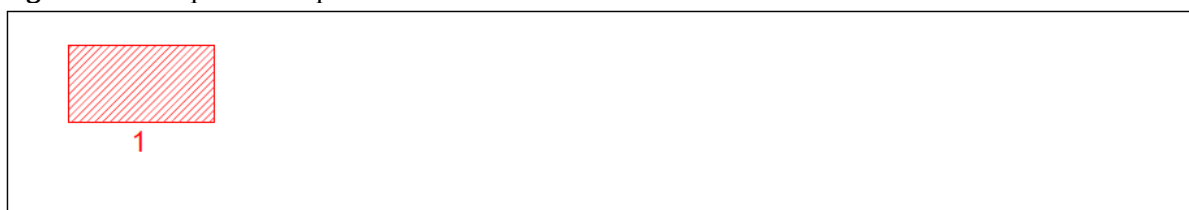
**Figura 11:** Croqui da marquise 13

A marquise 13 é uma estrutura com 45 anos e apresenta manifestações patológicas como: manchas de infiltração, mofo, bolor e deterioração da camada de revestimento, sendo essas manifestações localizadas na face inferior da marquise, próximo a sua borda esquerda. A Figura 12 apresenta a face superior da marquise, que não possui nenhum tipo de impermeabilização, já na Figura 13, pode ser observado, de maneira mais ampla, a manifestação patológica que está destacada como 1 no croqui ilustrado pela Figura 11.

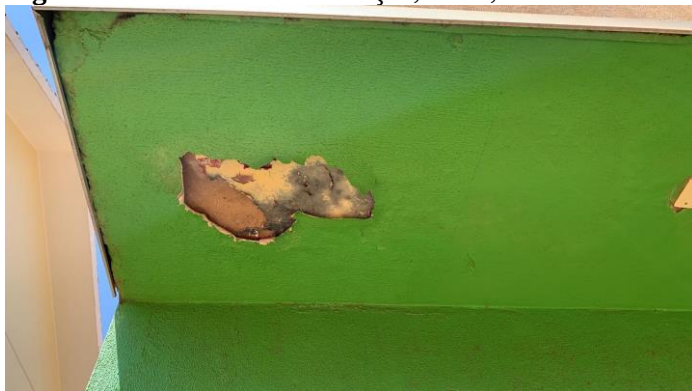
**Figura 13:** Manchas de infiltração, mofo, bolor e deterioração do concreto e argamassa

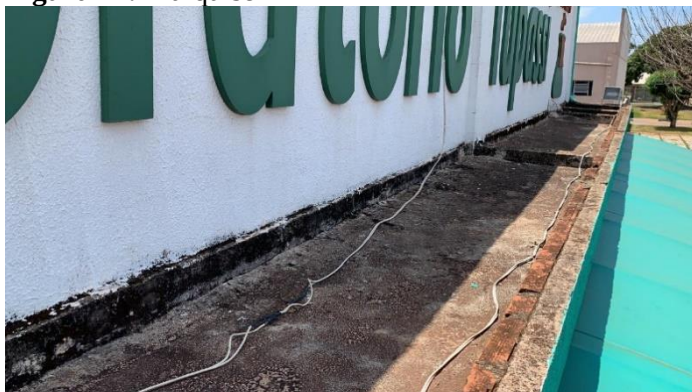
**Figura 14:** Marquise 14

A marquise 14 compõe uma estrutura de 19 anos de idade, não possui impermeabilização e também não são realizadas manutenções, segundo informações da entrevistada. A marquise não apresenta nenhum tipo de manifestação patológica. A Figura 14 ilustra a face superior da marquise.
