## **LEVANTAMENTO DAS MANIFESTAÇÕES PATOLÓGICAS EM PAVIMENTO FLEXÍVEL DE UMA VIA URBANA COM TRÁFEGO DE VEÍCULOS PESADOS**

SOUZA, Thayná<sup>1</sup>  
KAUL, Chirley Taina<sup>2</sup>

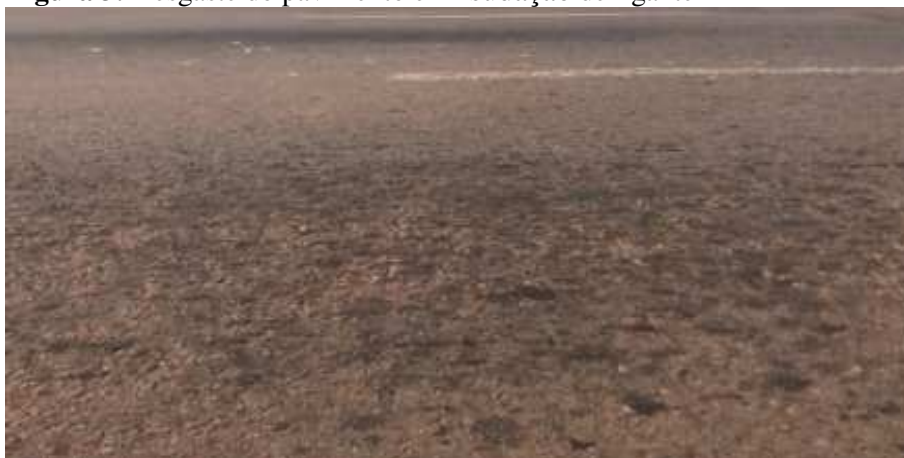
Logo no início da quadra foi verificado um desgaste na pista da esquerda com aproximadamente 1 metro de comprimento, conforme Figura 3 e um defeito diverso que engloba as 3 pistas, como mostra a Figura 6.

**Figura 3:** Desgaste do pavimento e Exsudação de ligante

Possíveis causas: tráfego de veículos, intemperismo, falha de adesividade de ligante-agregado, presença de água aprisionada, falhas de dosagem.

Possíveis causas: excesso de ligante, segregação da massa, cravamento de agregado em base e ascensão de ligante à superfície.

Reparo: incorporação de novas camadas seladoras ou tratamentos asfálticos.

Reparo: aplicação de uma nova camada ou microfresagem.

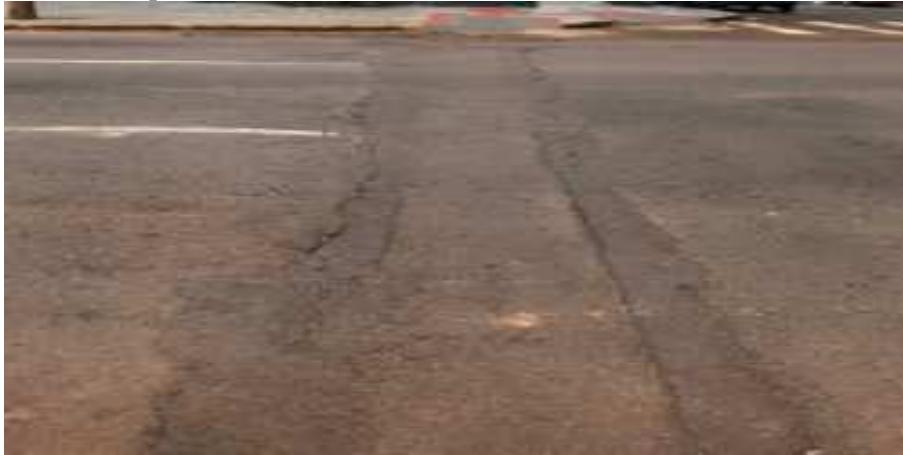
**Figura 6:**Reparo de travessia transversal

Possíveis causas: Passagem de tubulação elétrica ou hidráulica

Reparo: aplicação de uma camada para nivelamento, pois o revestimento não apresenta defeito a ponto de ter necessidade de fresar.

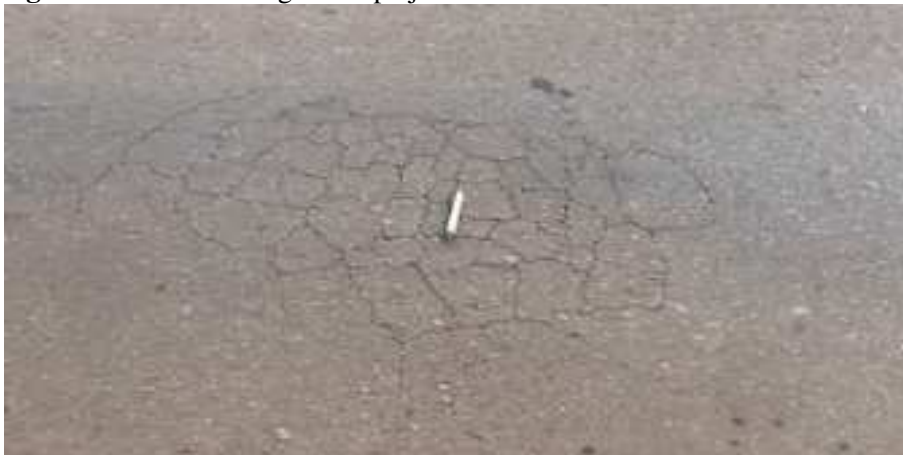
No meio do trecho, na pista da direita, foram identificadas duas manifestações patológicas, uma trinca interligada do tipo jacaré, conforme Figura 7 e um buraco ou panela, conforme Figura 9.

**Figura 7:** Trinca interligada - tipo jacaré

Possíveis causas: tensões de tração nas fibras do revestimento por conta do tráfego atuante, alternância de temperatura diária, reflexão no revestimento de trincas existentes em bases cimentadas.

Reparo: é indicada a aplicação de capas selantes ou lama asfáltica para locais com baixo volume de tráfego e reparos e/ou reforços estruturais em locais com elevado volume de tráfego.

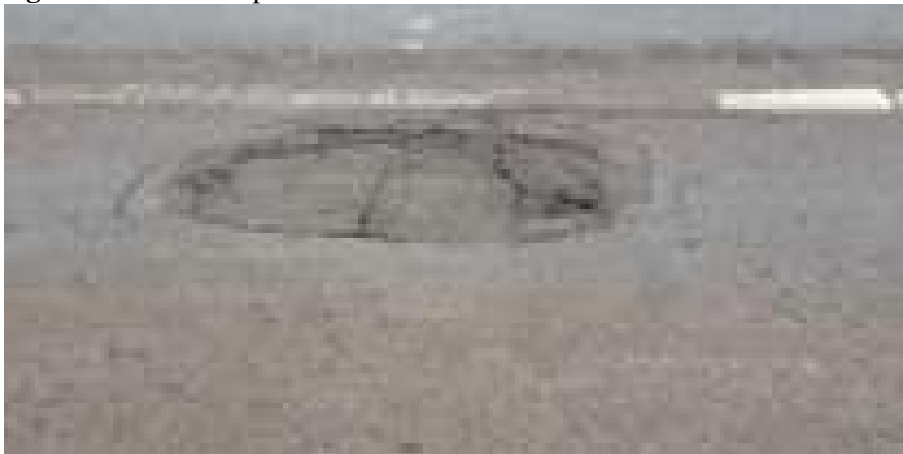
**Figura 9:** Buraco ou panela

Possíveis causas: excesso de cargas por eixo dos veículos, deficiência de projeto, deficiências construtivas e ação da água devido à infiltração.

Reparo: execução de reparo

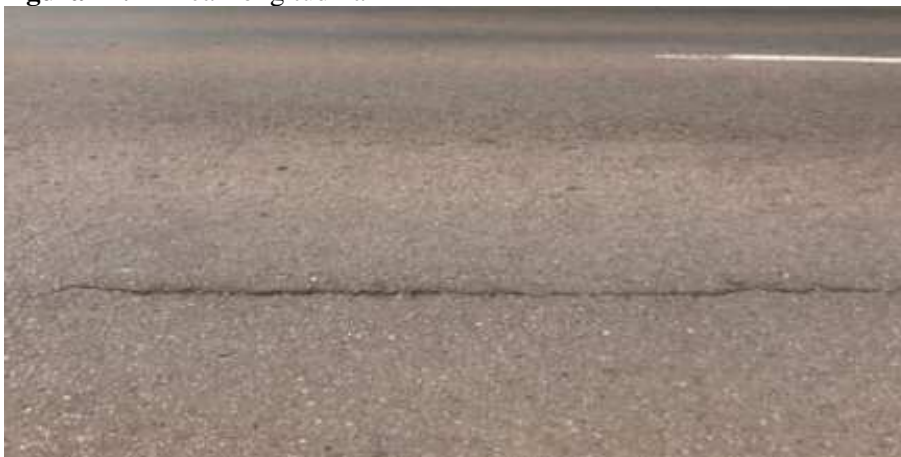
No início da quadra 2, foi possível localizar uma trinca longitudinal, na pista central com aproximadamente 80 cm de comprimento, conforme Figura 11.

**Figura 11:** Trinca Longitudinal

Possíveis causas: tensões de tração nas fibras do revestimento por conta do tráfego atuante, alternância de temperatura diária, reflexão no revestimento de trincas existentes em bases cimentadas.

Reparo: é indicada a aplicação de capas selantes ou lama asfáltica para locais com baixo volume de tráfego e reparo/ou reforços estruturais em locais com elevado volume de tráfego ou execução de sela trinca.

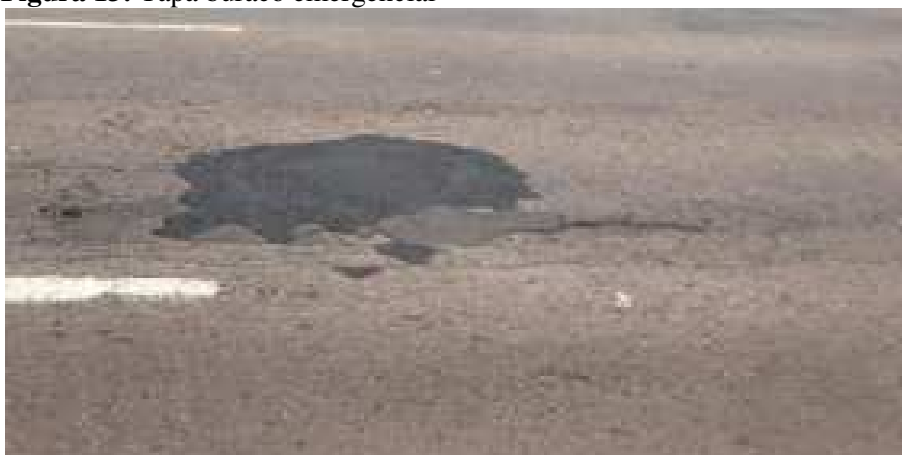
Nesse trecho foi identificada uma aplicação de massa emergencial na pista central, que causa desconforto para os usuários, como mostra a Figura 13 e 14.

**Figura 13:** Tapa buraco emergencial

Possíveis causas: Existência de uma patologia (panela ou buraco), onde foi aplicado massa sem compactação e nivelamento

Reparo: Execução de um reparo superficial ou profundo.

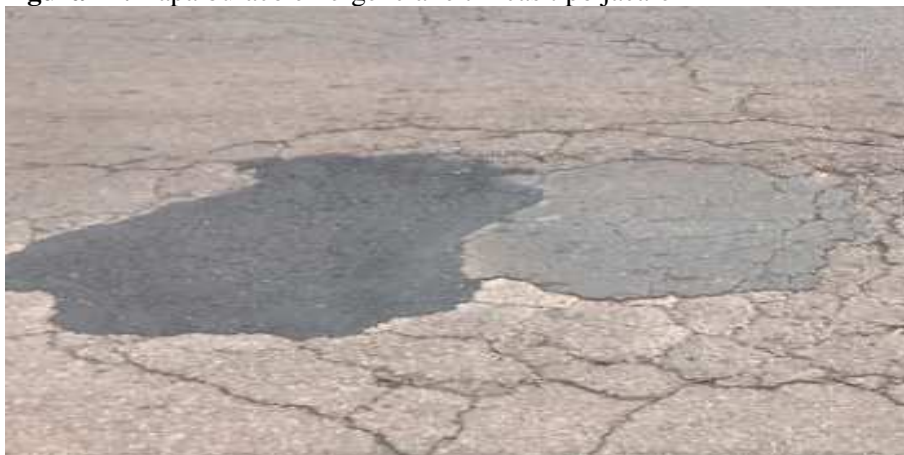
**Figura 14:** Tapa buraco emergencial e trincas tipo jacaré

Possíveis causas: tensões de tração nas fibras do revestimento por conta do tráfego atuante, alternância de temperatura diária, reflexão no revestimento de trincas existentes em bases cimentadas.

Reparo: é indicada a aplicação de capas selantes ou lama asfáltica para locais com baixo volume de tráfego e reparos e/ou reforços estruturais em locais com elevado volume de tráfego.

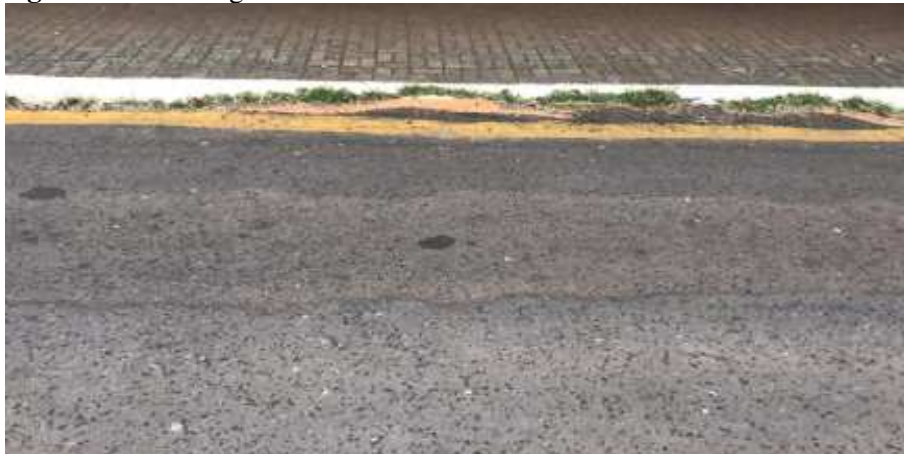
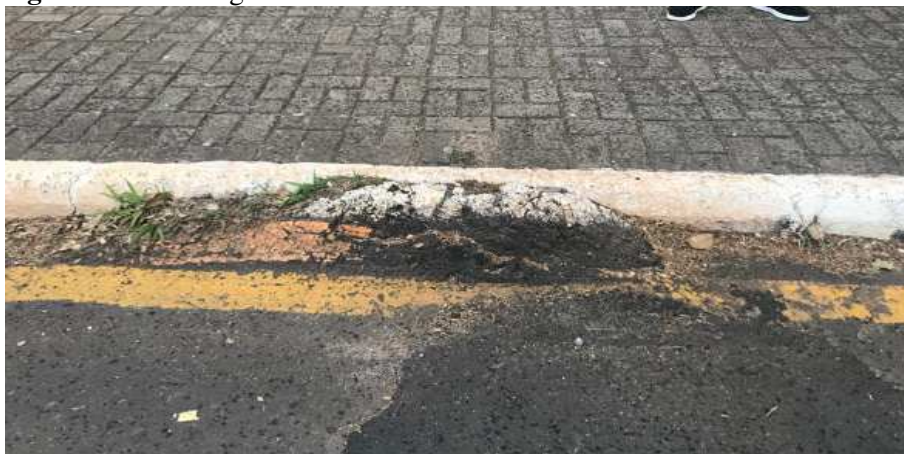
Nessa quadra, apresenta-se uma rampa acentuada e na pista de rolamento da direita é onde se encontram os pontos de ônibus, nela foram identificados defeitos bem característicos de vias com tráfego de veículos pesados, mostrados na Figura 15, 16 e 18.

**Figura 15:** Escorregamento

**Figura 16:** Escorregamento

Possíveis causas: deficiência na imprimação ou pintura de ligação, inércia limitada do revestimento por conta da espessura reduzida, compactação deficiente, fluência plástica do revestimento na ocorrência de temperaturas elevadas.

Reparos: fresagem do material que deslocou e por fim reconstrução do pavimento.

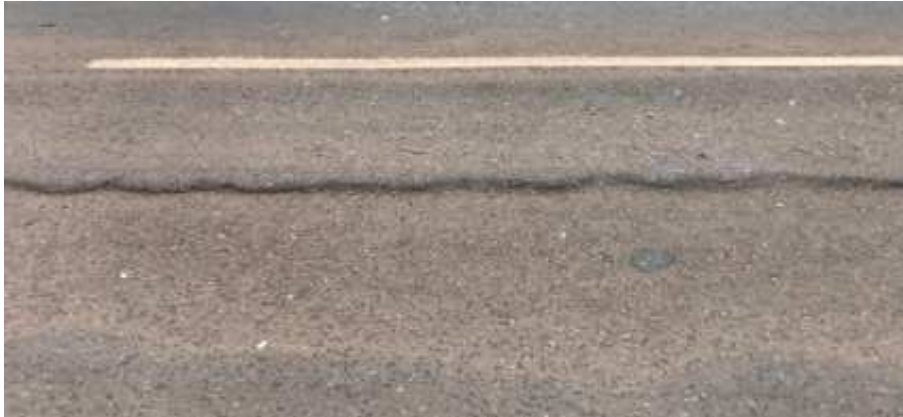
**Figura 18:** Afundamento Plástico

Possíveis causas: é causado pela influência plástica de uma ou de mais camadas que compõem a estrutura do pavimento.

Reparos: Primeiramente deve ser feito um estudo para analisar o grau da patologia, para ver se não afetou as outras camadas. E assim indicar uma reparação de todas as camadas ou somente do revestimento.
