## **ANÁLISE DAS MANIFESTAÇÕES PATOLÓGICAS PRESENTES EM ESTRUTURAS UTILIZADAS PARA CONFINAMENTO BOVINO**

**RESUMO:** Os estudos das manifestações patológicas em estruturas é de fundamental importância para se desenvolver métodos de reparo e prevenir que essas manifestações patológicas venham a ocorrer em novas estruturas. Este artigo tem como objetivo analisar as manifestações patológicas encontradas em estruturas de concreto para confinamento de animais bovinos. Como metodologia, foram empregados métodos quantitativos e qualitativos, para levantar qual a manifestação com maior frequência e identificar qual é a mais nociva para a estrutura. Após visitas nas propriedades rurais com esse tipo de edificação, verificou-se as patologias que ocorrem com maior frequência são as fissuras, trincas e rachaduras que somadas apresentam 52% do total de manifestações encontradas. Além disso, constatou-se uma manifestação patológica presente nas estruturas foi o deslocamento do concreto decorrente de corrosão causada por ácido sulfúrico biogênico, o ácido nesse ambiente provém da urina e das fezes dos animais reagindo com sulfatos, e geram o desgaste acelerado do recobrimento de concreto que pro

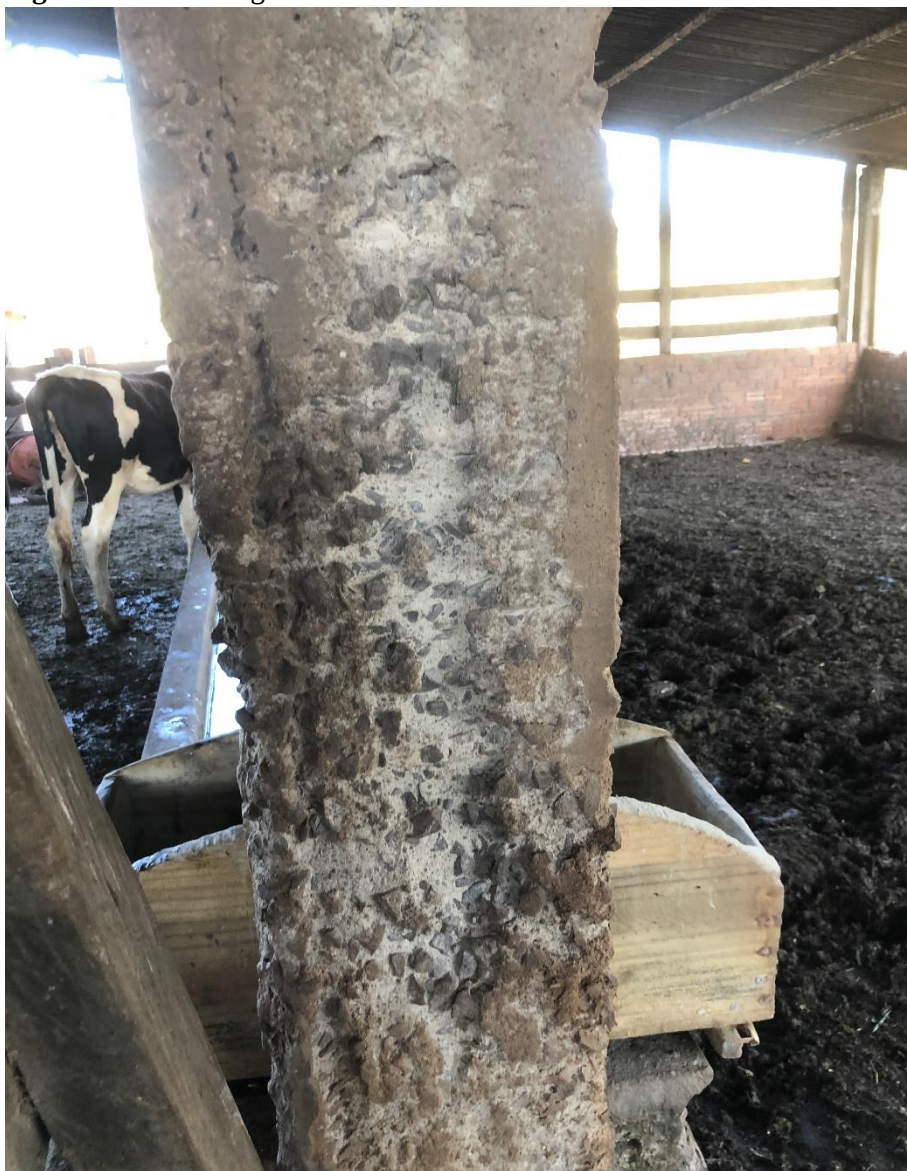
A Figura 01 apresenta um exemplo de corrosão do concreto e armadura em um pilar encontrado em uma das estruturas visitadas.

**Figura 1:** Pilar com grave corrosão.

Para o reparo de estruturas que possuem estado avançado de corrosão, ou seja, que já sofreram deslocamento do concreto e armadura exposta, o reparo generalizado e o reparo localizado são os mais indicados. Esses métodos consistem em recobrir a armadura que está

exposta com argamassa mais resistente às intempéries encontradas no local (PAZINI e MEIRA, 2013).

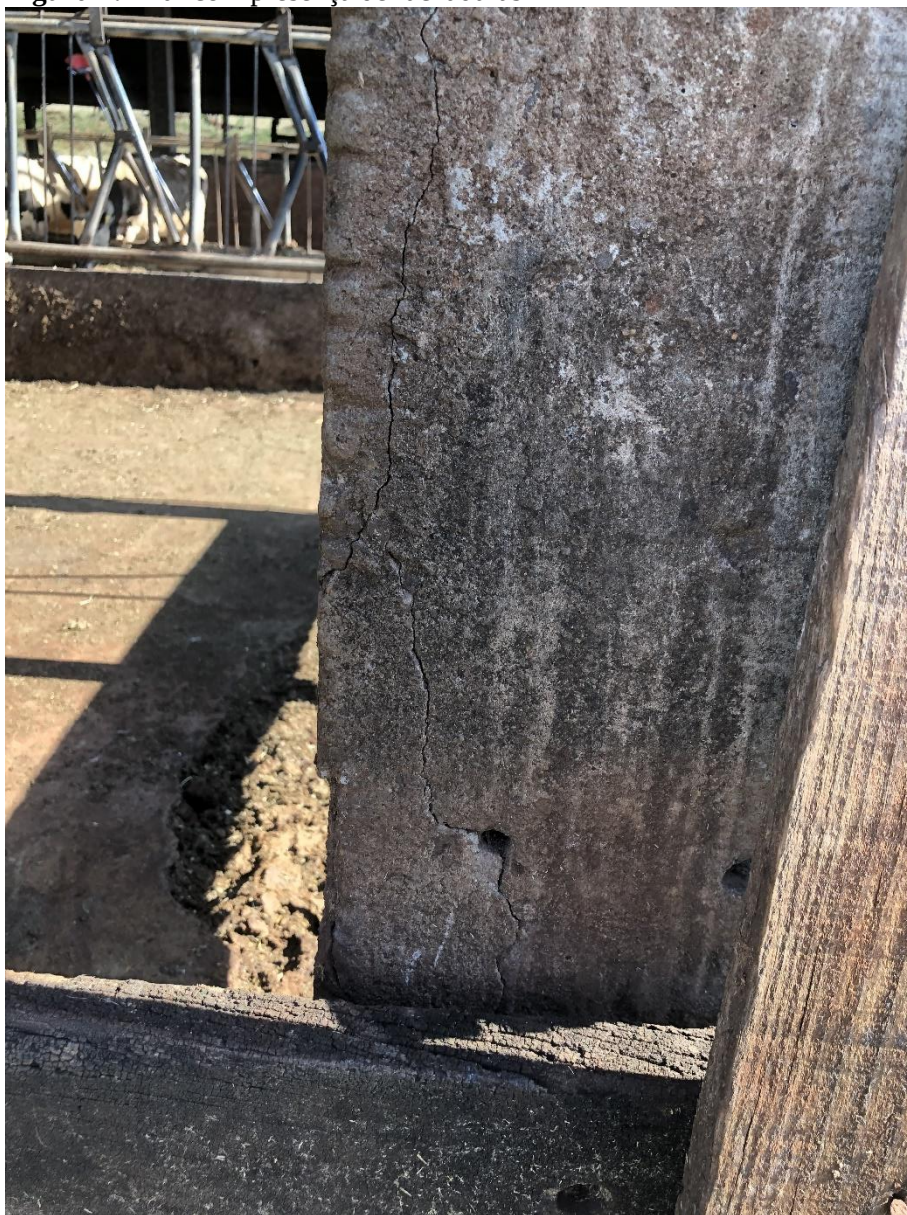
A Figura 02 expõe um pilar que se encontra em uma das estruturas visitadas, e nele pode-se visualizar a presença de rachaduras.

**Figura 2:** Pilar com presença de rachaduras

Para o reparo das fissuras e rachaduras é recomendado o fechamento das mesmas. Esse preenchimento deve ser feito após a limpeza do local com ar comprimido e com material cimentício ou resinas epóxi (SOUZA e RIPPER, 1998).

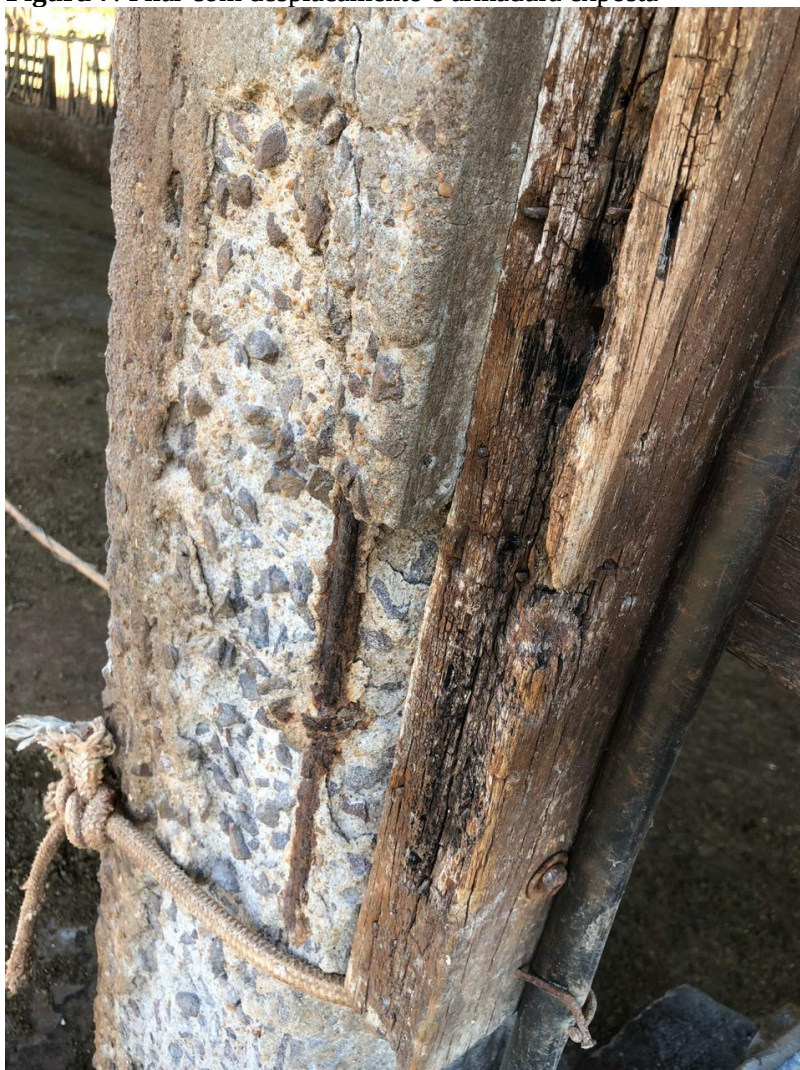
Esse fenômeno pode ser visualizado na Figura 07, que ilustra um pilar altamente degradado pelo ambiente em que se encontra, o qual possui alta umidade, gás carbônico e excremento de animais de grande porte. Esses dejetos contêm bactérias que produzem o ácido sulfúrico biogênico que, conseqüentemente, degrada o concreto e gera o deslocamento e armadura exposta do pilar.

**Figura 7:** Pilar com deslocamento e armadura exposta

Esse tipo de patologia é severa e afeta a vida útil do pilar, o que acarreta na perda de suas propriedades mecânicas como, a resistência à compressão, a resistência à tração e o módulo de elasticidade e, sem elas, o concreto perde a capacidade de sustentação para a qual foi projetado. Sendo assim, no caso de uma perda muito alta dessas propriedades, a estrutura como um todo pode vir a colapsar (SOUZA e RIPPER, 1998).

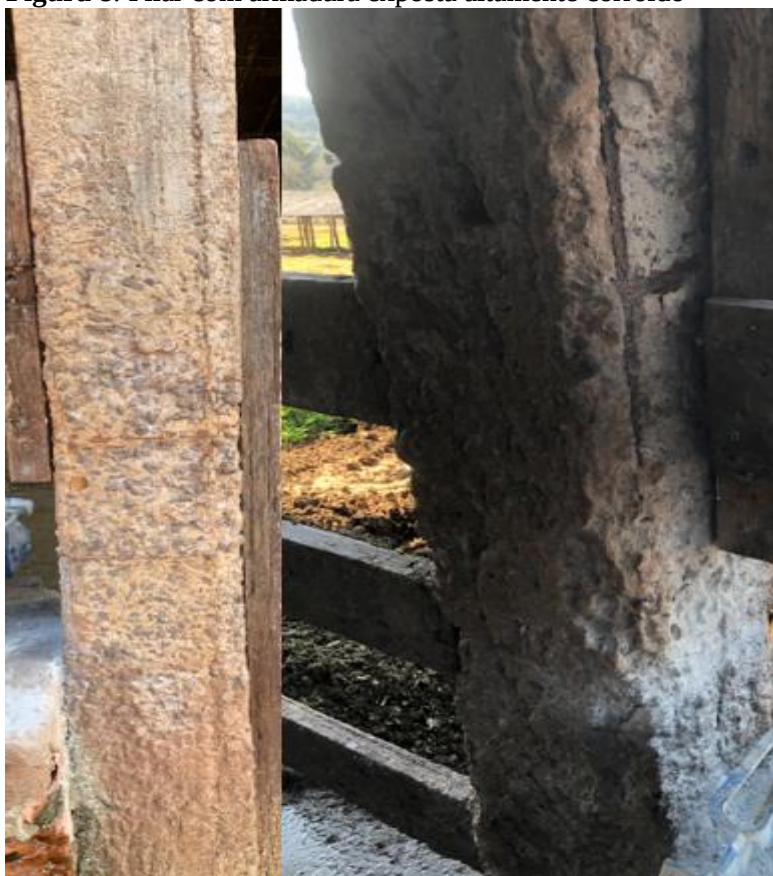
Na Figura 08, pode-se verificar que a corrosão já atacou o pilar em todas as suas faces, gerando perda de placas de concreto, armadura exposta e corrosão da armadura.

**Figura 8:** Pilar com armadura exposta altamente corroído

Para efetuar o reparo do pilar ilustrado pela Figura 08, de acordo com Santos (2014), primeiro deve-se efetuar a limpeza no local onde será feito o reparo. Essa limpeza busca retirar

Em sequência, deve ser adicionada a argamassa para recobrir o corte feito e proteger a armadura de sofrer mais corrosões. Essa argamassa deverá ter uma resistência ao ataque de sulfatos, a qual pode ser atingida com a utilização do Cimento Portland IV, que em sua fórmula contém a adição de pozolana (SILVA *et al*, 2018).
