## **ESTUDO DE CASO: ANÁLISE DAS MANIFESTAÇÕES PATOLÓGICAS EM UMA OBRA PÚBLICA NA CIDADE DE BRAGANEY-PR**

**RESUMO:** As manifestações patológicas são problemas que acometem as edificações em qualquer etapa construtiva, podendo ocorrer desde o processo de execução até o uso da mesma. É indicado que os problemas sejam analisados de forma específica, pois uma intervenção precoce pode resultar em uma redução de custo para uma resolução dos problemas patológicos. O objetivo geral desta pesquisa foi analisar as manifestações patológicas em uma obra pública localizada na cidade de Braganey-PR. Para o desenvolvimento desta pesquisa, inicialmente, foi realizada visita ao local da obra com objetivo de realizar registros fotográficos, coleta de dados e levantamento histórico da edificação. Posteriormente, as manifestações patológicas foram levantadas, pesquisadas em referências bibliográficas, para a definição das possíveis causas, origens e métodos de reparos. A partir desse momento, pode-se tabular os dados e apresentar gráficos de frequência e de riscos patológicos. Com a realização da pesquisa, foi possível observar que as manifestações patológicas presentes na edificação são referentes

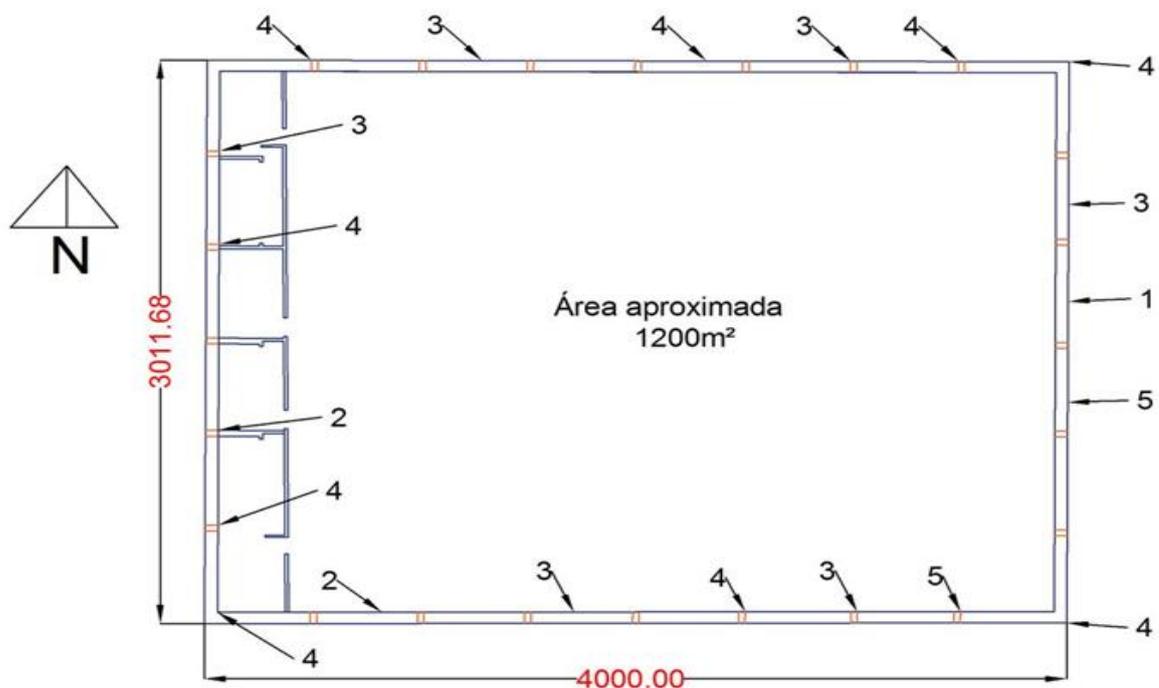
**Figura 5:** Mapeamento dos problemas patológicos no croqui da edificação.

Verificou-se que existem problemas patológicos em todas as partes executadas da obra, porém, essas manifestações patológicas foram identificadas por números de acordo com o tipo de problema. Também foi elaborado o Quadro 3, que compila as informações sobre as manifestações patológicas encontradas na edificação.

Número	Elemento	Manifestação	Possíveis causas	Fonte
1	Viga	Cavitação	Escoamento de água com alta velocidade	Souza e Ripper, (1998).
2	Viga	Fissura	Tensões térmicas/ causas químicas	Dal Mlin, (1998).
3	Viga	Falha de concretagem	Falta de controle técnico na execução	NBR 14931 (ABNT, 2004)
4	Viga	Corrosão da armadura	Causas químicas	Marcielli, (2007).
4	Pilar	Corrosão da armadura	Causas químicas	Marcielli, (2007)
5	Pilar	Desplacamento	Corrosão das armaduras	Marcielli, (2007)
3	Pilar	Falha de concretagem	Falta de controle técnico na execução	NBR 14931 (ABNT, 2004).
2	Pilar	Fissura	Tensões térmicas/ causas químicas	Dal Mlin, (1998).

Pôde-se observar que essas anomalias estão espalhadas por toda a edificação, atingindo principalmente pilares e vigas, e muitas delas agindo em conjunto no mesmo elemento, ocasionando uma degradação mais rápida da estrutura.

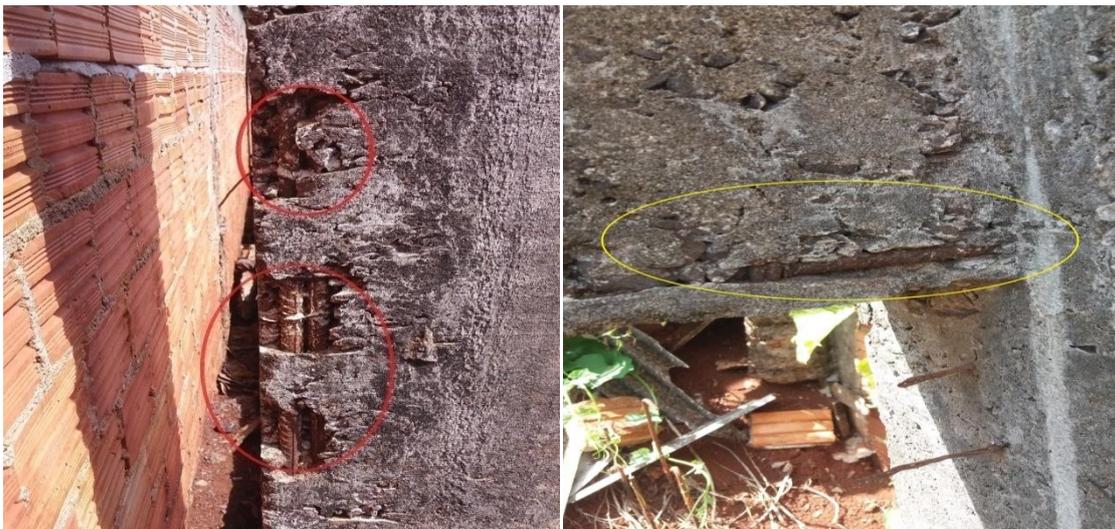
Um dos problemas patológicos identificados refere-se à corrosão das armaduras sendo que o mesmo foi identificado em pilares e vigas, figuras 6 e Figura 8. O levantamento desse problema patológico foi feito utilizando o Quadro para levantamento das manifestações patológicas apresentado no Apêndice D.

**Figura 6:** Oxidação armadura do pilar.

**Figura 7:** Oxidação armadura da viga.

A exposição das armaduras nesses casos foi decorrente da falha de concretagem das estruturas, provavelmente ocasionada pela falta de cuidado no lançamento e adensamento do concreto na Forma. De acordo com NBR 14931 (ABNT, 2004), o lançamento deve ser feito com cuidado em pequenas quantidades com baixa altura, já o adensamento, deve ser feito de forma uniforme com vibração fazendo com que o concreto espalhe-se por todo o elemento, evitando poros e garantindo o recobrimento total da armadura.

Segundo Ambrosio (2004), as estruturas de concreto armado apresentam corrosão das armaduras devido aos seguintes fatores: cobrimento insuficiente da armadura, concreto poroso, utilização de adesivos a base de cloreto, ataque externo de cloretos e outros agentes químicos. Para Nunes e Santos (2016), a corrosão das armaduras é uma manifestação patológica bastante comum nas edificações, ocorre quando o aço entra em contato com a umidade ou algum gás nocivo, fazendo que ela perca sua capacidade mecânica, requerendo uma reparo imediato.

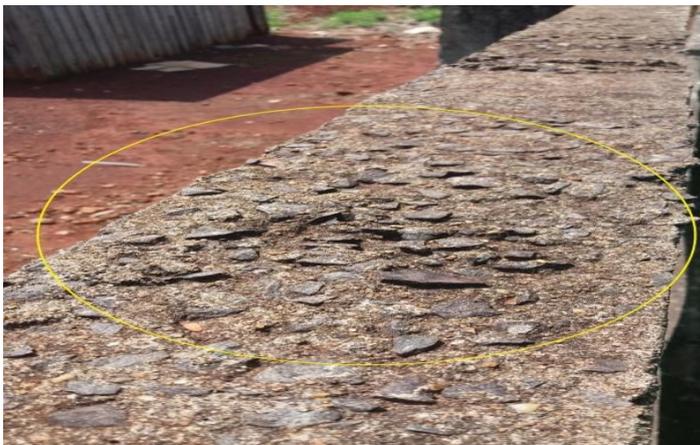
Também foi observado degradação do concreto por cavitação, Figura 8. Esse problema acontece na parte superior das vigas e foi utilizado o Quadro para levantamento das manifestações patológicas apresentado no Apêndice E.

**Figura 8:** Degradação do concreto por cavitação.

Segundo o IBRACON (2011), esse problema não é muito comum em elementos estruturais de edificações, e geralmente se apresenta com maior intensidade em lugares onde o concreto está exposto à passagem de água com grande velocidade que carregam partículas sólidas dissolvidas, como galerias de águas pluviais e barragem de vertedouro. Nesse caso específico, acredita-se que o problema tenha se manifestado devido ao fato de o elemento estar localizado no raio de ação da água de cobertura da edificação vizinha, por ter um grau de inclinação grande e uma altura considerável, pois, assim, a água atinge o elemento com uma grande carga de energia cinética provocando a cavitação do concreto.

O concreto com boa qualidade tem excelente resistência a fluxos constantes de água, mas fluxos não lineares com velocidade acima de 12m/s, em ambientes abertos podem causar um desgaste severo do concreto devido à cavitação. A cavitação provoca um desgaste irregular da superfície do concreto dando-lhe uma aparência corroída (DNIT, 2006).

Segundo o critério de classificação de risco do IBAPE (2012), pode-se classificar esse problema com grau de risco médio. Essa classificação deve-se pelo fato de o problema tratar-se da degradação do concreto, não provocando perda de desempenho da estrutura, podendo agravar-se com o passar do tempo, deixando, com isso, a estrutura mais fragilizada.

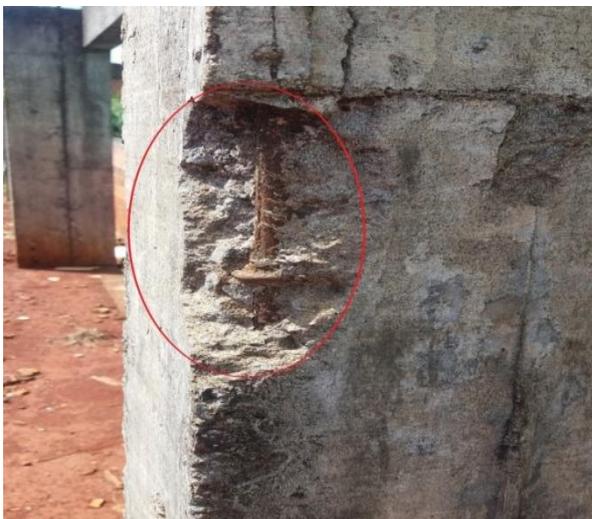
Outro problema patológico com grande frequência encontrado na estrutura refere-se ao deslocamento do concreto, Figura 9. Esse problema foi identificado principalmente em pilares ao longo da edificação e pode ser analisado considerando o Quadro para levantamento das manifestações patológicas apresentado no Apêndice F.

**Figura 9:** Deslocamento do concreto.

Esse tipo de manifestação patológica ocorre devido à corrosão da armadura, pois a oxidação do aço tende a aumentar o volume da barra ocasionando tensões internas no concreto. O concreto, por sua vez, não resiste a essas tensões e acaba fissurando-se e a consequência disso é o deslocamento. Souza e Ripper (1998), corroboram referenciando que o óxido de ferro hidratado para ocupar espaço exerce uma tensão no material de concreto que o confina na ordem de 15MPa, suficientemente para fraturar o concreto e gerar o deslocamento.

Adotando os critérios de avaliação de risco do IBAPE (2012), pode-se classificar esse problema com grau de risco crítico, pois seu aparecimento está relacionado com a corrosão das armaduras em um estágio avançado. Nesse estágio já está havendo perda de seção transversal da mesma, promovendo perda de desempenho podendo ocasionar o colapso da estrutura, como risco de provocar danos à saúde de seus usuários.

Visto que esse tipo de manifestação é provocado devido o volume causado pela oxidação na barra de aço. O método de reparo nesse caso segundo Granado (2020), é o mesmo aplicado à corrosão das armaduras, que consiste em:

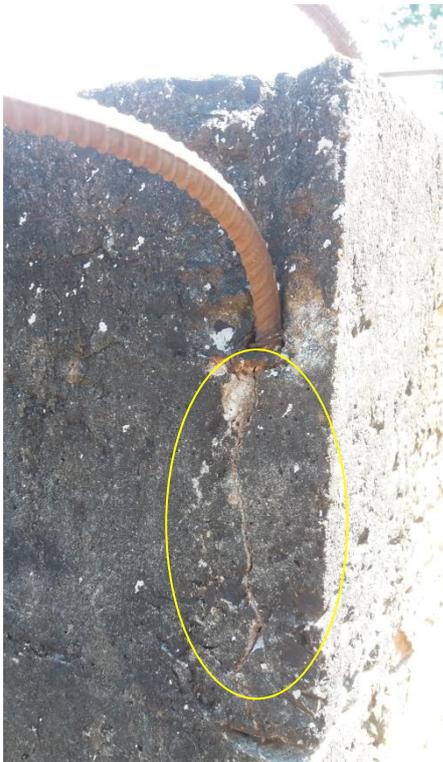
**Figura 10:** Fissura Pilar

Nestes dois casos podemos observar duas formas de fissuras, a da figura 10 provavelmente provocada pela oxidação da armadura, e a da figura 11 provocada pelas tensões térmicas na estrutura. Segundo Marcelli (2007), as fissuras por corrosão das armaduras são comuns nas edificações e precisam ser tratadas adequadamente. Devido ao processo de oxidação a barra de aço no interior do concreto tende a aumentar de volume, gerando tensões de tração no concreto, provocando o aparecimento de fissuras e até mesmo deslocamento do revestimento deixando a armadura exposta ao meio.

Já as fissuras provocadas pela corrosão das armaduras segundo Lapa (2008), tem-se a necessidade de remover todo o concreto em volta da armadura, e aplicar o mesmo tratamento dado à corrosão de armaduras.

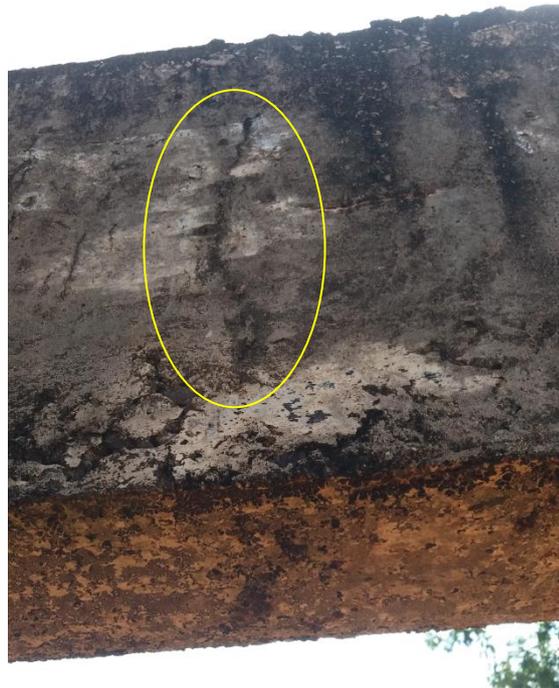
**Figura 11:** Fissura viga

Já as fissuras devido a, variação de temperatura Marcelli (2007), diz, que: a variação de temperatura provoca um aumento nas dimensões dos elementos de concreto, as variações térmicas de temperatura geram tensões elevadas no interior dos elementos provocando fissuração. Elementos e peças muito esbeltas e longas, como vigas contínuas e grandes planos de lajes, são os que mais sofrem fissuras devido a variação de temperatura, principalmente quando existem vínculos que impedem uma livre movimentação.

Neste caso o método de reparo indicado é diferente para os dois casos. Segundo Lapa (2008), o método de reparo para fissuras provocadas por variação de temperatura consiste em:

- a) Medir através de monitoramento a amplitude da fissura;
- b) Definir se é necessário tratar a trinca ativa com junta móvel;
- c) Selecionar um selante plástico para que a junta móvel a ser criada absorva a movimentação da fissura;
- d) Com um cinzel alargar a fissura para fazer a junta móvel;
- e) Limpar e secar a trinca com jateamentos de água e ar;
- f) Encher cuidadosamente com selante plástico.
