## **LEVANTAMENTO DAS MANIFESTAÇÕES PATOLÓGICAS APARENTES EM UMA ALA DE UM HOSPITAL UNIVERSITÁRIO DE CASCAVEL-PR**

SANTOS, Débora.<sup>1</sup>  
LUZITANI, Marcos.<sup>2</sup>  
RIBEIRO, João Victor.<sup>3</sup>  
PAGANIN, Ricardo.<sup>4</sup>

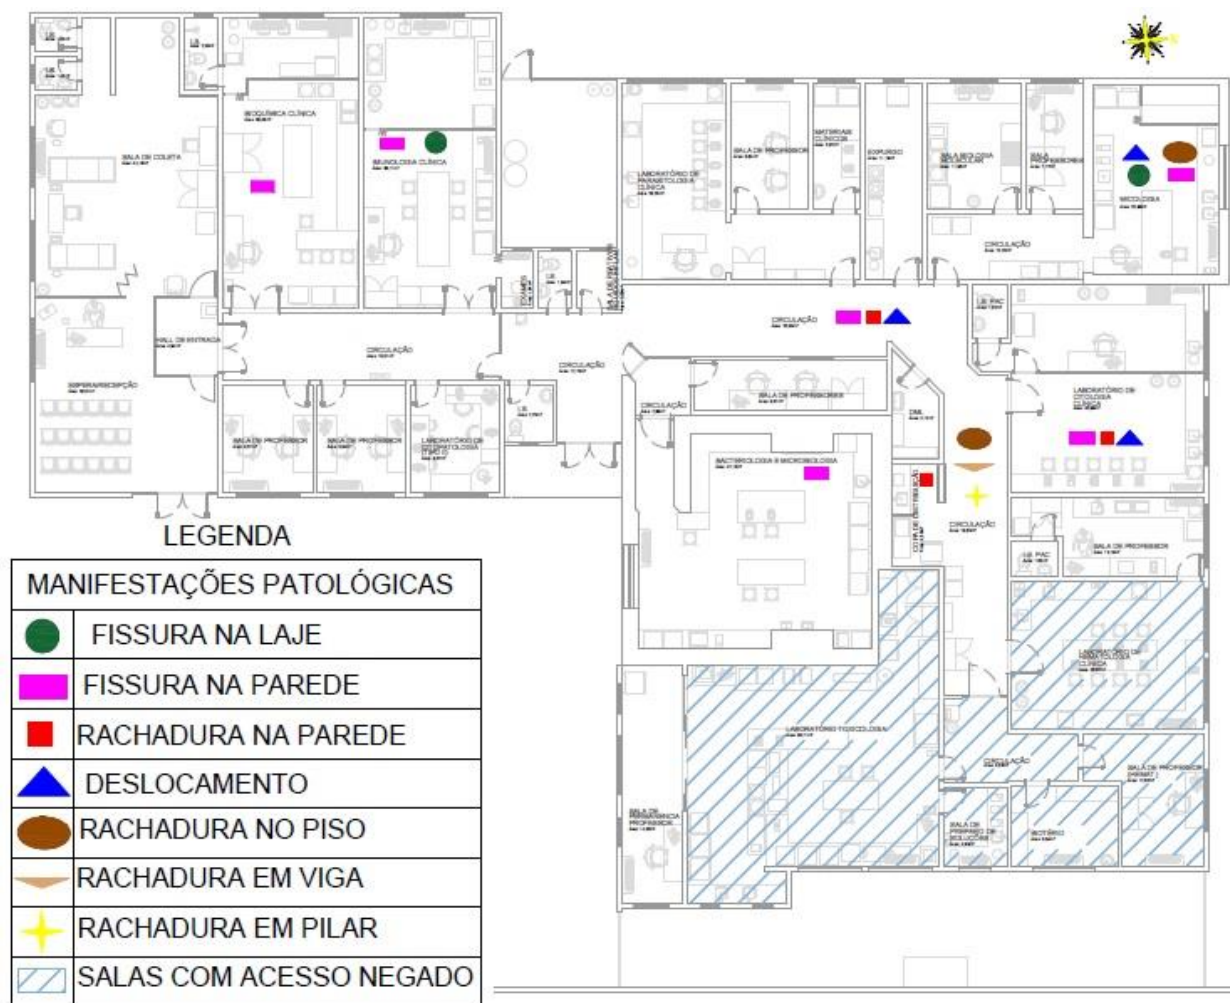
Figura 2: Mapeamento das manifestações patológicas.

Pode -se observar que de acordo com o mapeamento das manifestações patológicas, alguns locais apresentam anomalias, sendo: circulação, laboratório de citologia clínica, bacteriologia e microbiologia, imunologia clínica, micologia, bioquímica clínica, copa de distribuição.

O local onde houve a maior identificação de anomalias refere-se a circulação, pois foi identificado fissuração que possivelmente permite a infiltração de água. Também um problema isolado, porém que apresenta bastante impacto visual aos usuários, são as rachaduras em elementos estruturais como vigas, pilares e pisos, por serem em um ambiente de circulação.

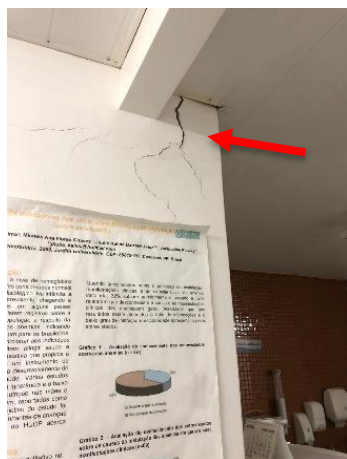
| FORMULÁRIO PARA LEVANTAMENTO DAS MANIFESTAÇÕES PATOLÓGICAS | | | | | |
|---|---|---|---|---|---|
| As possíveis causas para os problemas identificados refere-se a recalque de fundação, sobrecarga não prevista em projeto e infiltrações. | | | | | |

Rachadura na parede

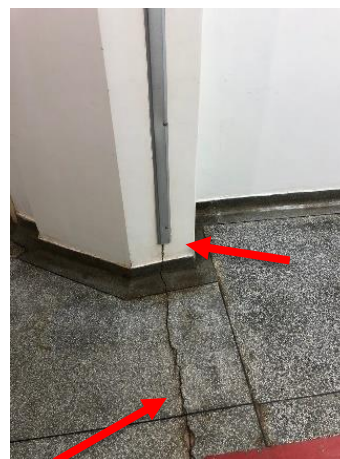
Rachadura no piso e pilar

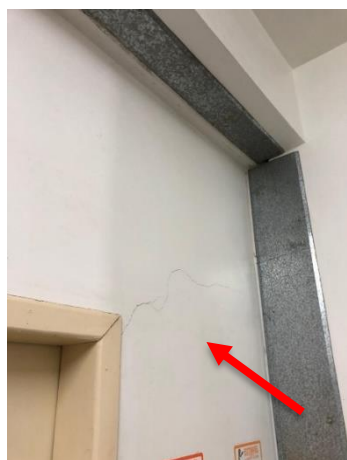
Fissura na parede

A partir da análise dos dados uma das manifestações patológicas presentes foi classificada como fissura, pois sua abertura não ultrapassou 0,5 mm. O diagnóstico feito relatou cinco possíveis fatores de degradação: a falta de armadura, retração plástica do concreto, sobrecargas não previstas em projetos, falta de vergas e contra vergas e a movimentação térmica das estruturas.

Pode observar-se que o ângulo de inclinação em que essa fissura está se deslocando está próximo dos 45°, pois nas paredes que apresentam aberturas de portas e janelas os esforços se

Após ser feita a classificação das causas, foi constatado que as características dessa manifestação patológica indicam um grau de risco médio pelo método GUT, as mesmas podem causar o surgimento de novas manifestações patológicas, porém essas anomalias não apresentam risco na estrutura e segurança dos usuários.

causar vários fatores, para que possa compatibilizá-los com os movimentos da base. Deve-se diagnosticar a causa da fissura (movimentações térmicas, higroscópicas, fundações ou deformações da estrutura, falta de vergas e contra vergas, assim como, verificar a qualidade dos materiais envolvidos, aderência, modo de execução, entre outros). A escolha da forma de recuperação é determinante para a não reincidência da fissura e o acabamento final deve assemelhar-se aos adjacentes.

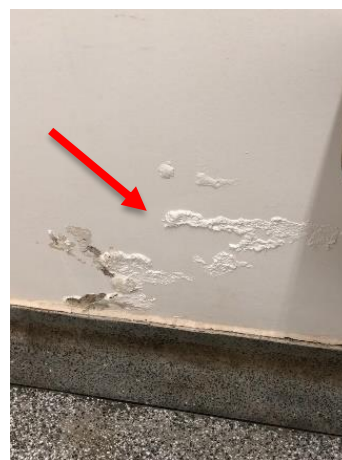
Deslocamento

Além da manifestação patológica de fissura, foi verificado o deslocamento de pintura, que sua característica principal é a perda de aderência causando o desprendimento da película de tinta junto ao revestimento e pode ser manifestada de diversas formas. A anomalia encontrada na ala em questão é proveniente da água da chuva, com a infiltração e percolação da água na parede, causada principalmente pelo surgimento de fissuras na área externa, causa bolhas culminando na deteriorização do local. Segundo Cincotto (1988), a ocorrência desse fenômeno acontece geralmente pela infiltração de água no interior do revestimento ou pela hidratação parcial da cal na argamassa que se expande, aumentando seu volume. Classificada de acordo com o método GUT seu risco é mínimo e desprezível para a funcionalidade da edificação, porém é de fácil percepção e prejudica a aparência estética.

Segundo Sahade (2005), o método de correção inicia-se no fechamento das trincas e fissuras existentes no local, essas provenientes de infiltrações, em seguida é necessário fazer o processo de correção do deslocamento de tinta, recomenda-se raspar a superfície para a total
