## ESTUDO DE CASO: ANÁLISE DAS MANIFESTAÇÕES PATOLÓGICAS EXISTENTES EM UMA EDIFICAÇÃO RESIDENCIAL DA CIDADE DE CASCAVEL – PR

Trata-se de uma pesquisa de campo, como levantamento visual das manifestações patológicas aparentes em uma residência unifamiliar localizada na região oeste da cidade de Cascavel, Paraná.

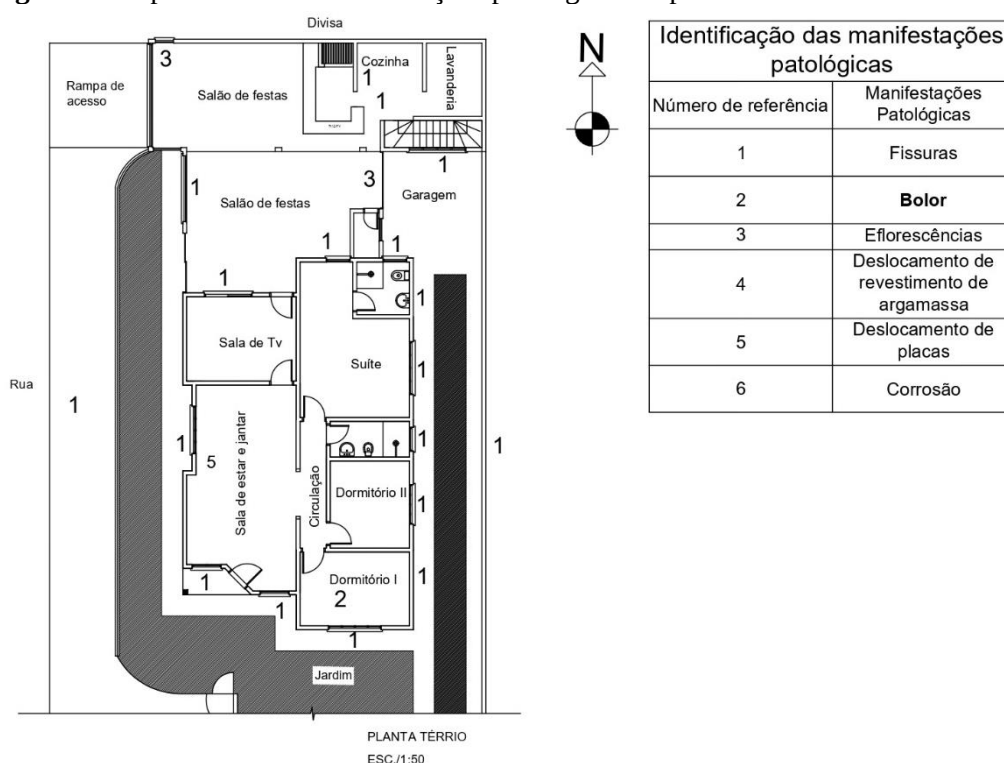
**Figura 4:** Mapeamento das manifestações patológicas no pavimento térrea

Observa-se um número maior de fissuras nas janelas dos cômodos, onde se posicionam a verga e contraverga e na fachada externa leste, onde ocorre o maior período de exposição ao sol. Encontra-se deslocamento de revestimento de argamassa no salão de festas. O bolor foi identificado no salão de festas e em um dormitório.

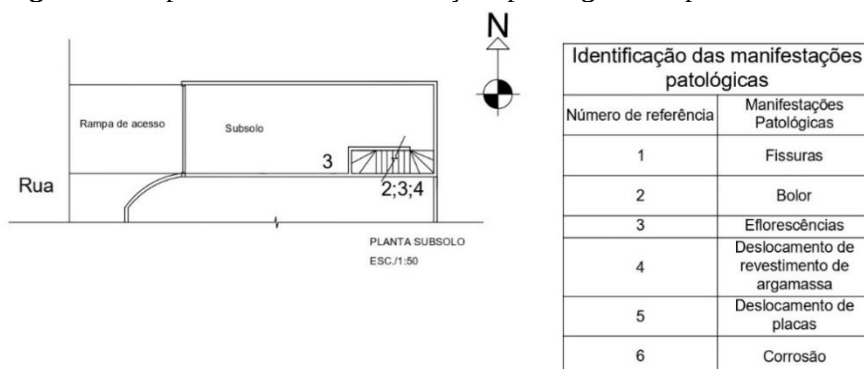
**Figura 5:** Mapeamento das manifestações patológicas no pavimento subsolo

No pavimento do subsolo, foi possível identificar a presença dos problemas patológicos como eflorescências, bolor e deslocamento de revestimento de argamassa, concentrados na escada de acesso ao subsolo. Local esse onde tem pouca incidência de luz, ventilação e está em contato direto com o solo.

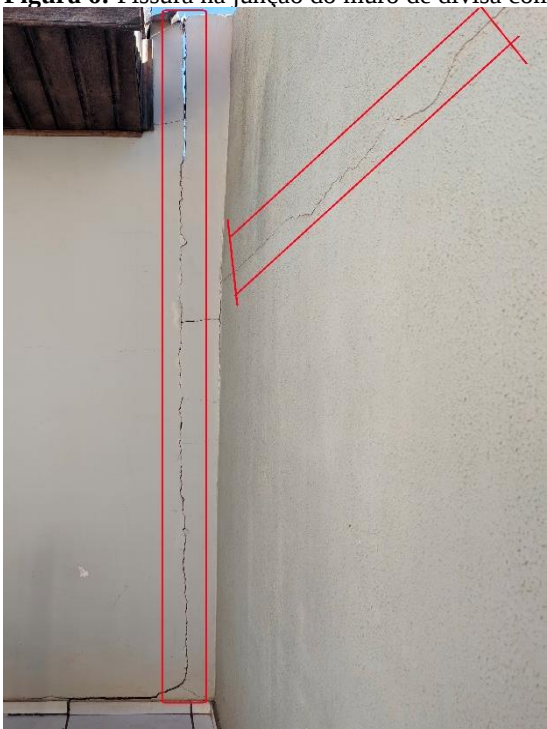
| Problemas patológicos | Gravidade (G) | Urgência (U) | Tendência (T) | Total |
|---|---|---|---|---|
| Fissura (lado norte, junção entre muro de divisa e garagem) | 4 | 3 | 3 | 36 |

Pode-se observar que a manifestação patológica com maior prioridade, é a fissura localizada entre a junção do muro de divisa e a garagem ao nordeste da edificação. Portanto é o problema patológico que necessita de intervenção imediata, pois a mesma apresenta risco aos usuários e danos reversíveis a edificação com comprometimento parcial do desempenho.

| FORMULÁRIO PARA LEVANTAMENTO DOS PROBLEMAS PATOLÓGICOS | | |
|---|---|---|
| <p>Foto do problema patológico</p> <p><b>Figura 6:</b> Fissura na junção do muro de divisa com a garagem.</p> | | |

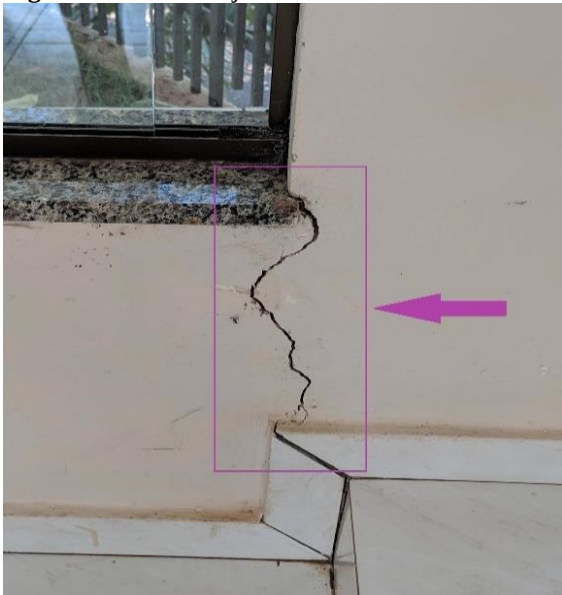
| Problemas patológicos | Gravidade (G) | Urgência (U) | Tendência (T) | Total |
|---|---|---|---|---|
| Fissura (janela oeste do salão de festas) | 2 | 2 | 3 | 12 |

| FORMULÁRIO PARA LEVANTAMENTO DOS PROBLEMAS PATOLÓGICOS | |
|---|---|
| <p>Fotos do problema patológico</p> <p><b>Figura 7:</b> Fissura na janela oeste do salão de festas</p> | |

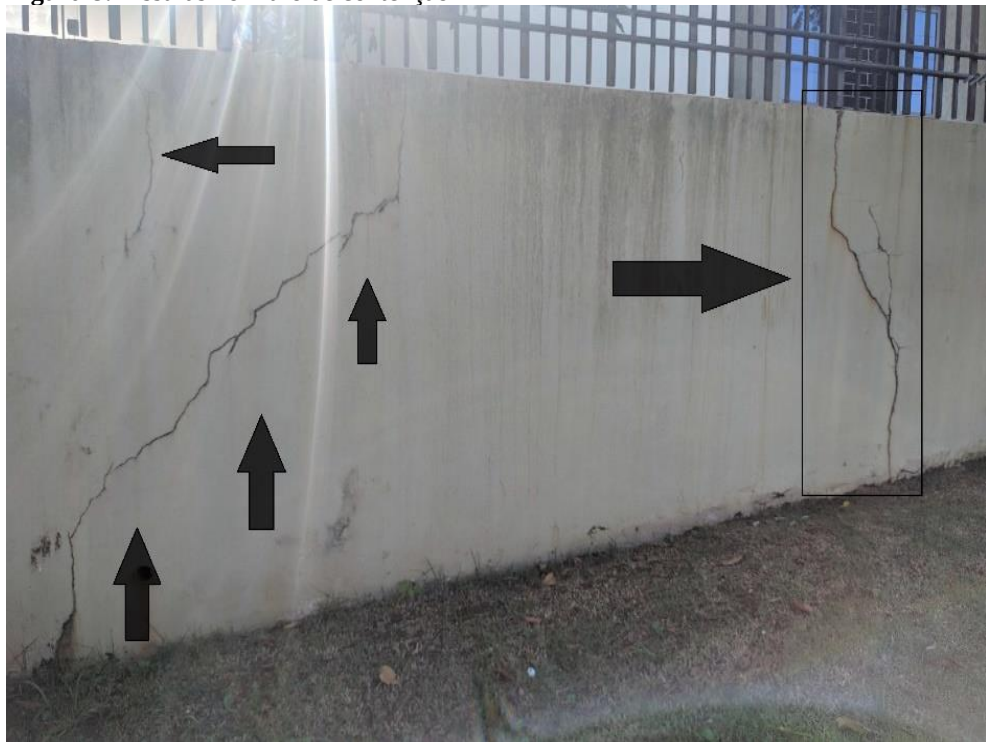
No Apêndice C, o problema patológico está localizado na área externa da edificação onde é possível notar fissuras ao longo do muro de contenção. Foi atribuído ao problema os pontos 3(G), 3(U) e 3(T), a pontuação final é de 27 pontos e classificação de risco médio. A causa e a correção do problema é comum ao problema patológico dos Apêndices A e B. Para o fechamento das fissuras, pode-se utilizar a técnica de reboco armado, descrita anteriormente.

| Problemas patológicos | Gravidade (G) | Urgência (U) | Tendência (T) | Total |
|---|---|---|---|---|
| Fissuras (Muro de contenção) | 3 | 3 | 3 | 27 |

| FORMULÁRIO PARA LEVANTAMENTO DOS PROBLEMAS PATOLÓGICOS | | |
|---|---|---|
| <p><b>Figura 8:</b> Fissuras no muro de contenção</p> | | |

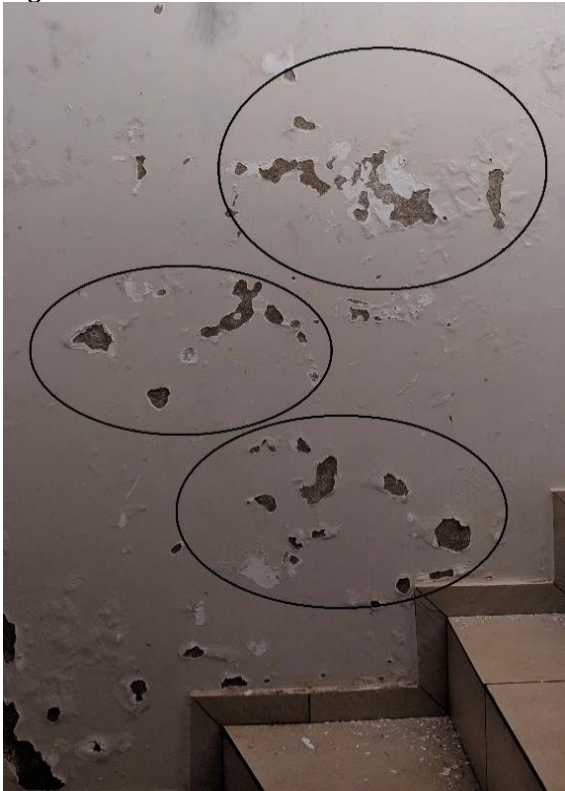
O deslocamento de revestimento registrado no Apêndice D, está localizado na escada de acesso ao subsolo, de acordo com a metodologia GUT, possui a seguinte pontuação 2(G), 2(U) e 3(T), totalizando 12 pontos, e risco baixo, apresentando pequenos incômodos estéticos ou de utilização e prejuízo financeiro pequeno. Segundo Bauer (2009), a causa do problema patológico está relacionada à umidade, a parede no subsolo está em contato direto com o solo, provocando a infiltração de água no local. A técnica de reparo sugerida é a retirada do revestimento argamassado, limpeza da superfície e aplicação de impermeabilização e novo revestimento de revestimento argamassado.

| FORMULÁRIO PARA LEVANTAMENTO DOS PROBLEMAS PATOLÓGICOS | | |
|---|---|---|
| <p><b>Figura 9:</b> Deslocamento de revestimento na escada de acesso ao subsolo</p> | | |

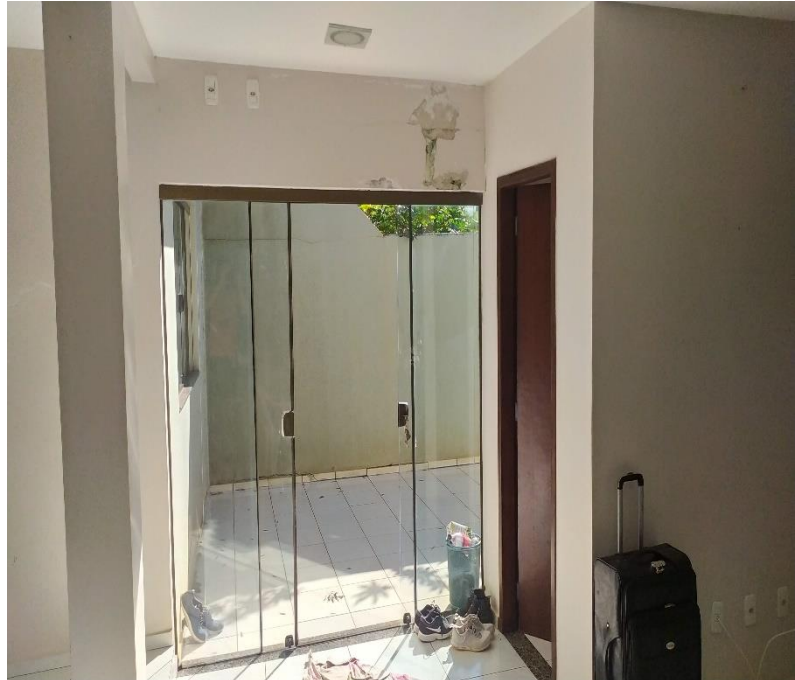
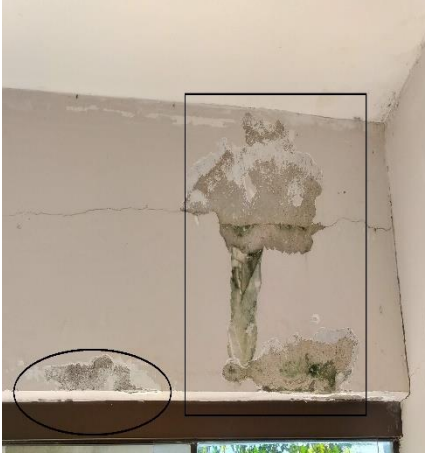
No Apêndice E, é referente a manifestação patológica localizada da face interna de parede de platibanda, na porta de acesso ao leste do salão de festas. A pontuação pela matriz GUT é 2(G), 2(U) e 3(T), acumulando 12 pontos e risco baixo, apresentando pequenos incômodos estéticos ou de utilização e prejuízo financeiro pequeno. A causa dos problemas patológicos é o mesmo citado anteriormente, infiltração de água. A água é oriunda das chuvas e a infiltração pode ter ocorrido por falta de vedação na calha ou falha na impermeabilização. A sugestão para reparos é a remoção do revestimento na área danificada, limpeza do local, impermeabilização e a realização de novo revestimento. Para evitar o ressurgimento desse problema patológico indica-se realização periódica de manutenção na calha e impermeabilização da face externa da platibanda.

| FORMULÁRIO PARA LEVANTAMENTO DOS PROBLEMAS PATOLÓGICOS | | |
|---|---|---|
| <p>Fotos do problema patológico</p> <p><b>Figura 10(a):</b> Deslocamento de revestimento na porta leste de acesso ao salão de festas</p> | | <p><b>Figura 10(b):</b> Deslocamento de revestimento na porta leste de acesso ao salão de festas</p> |

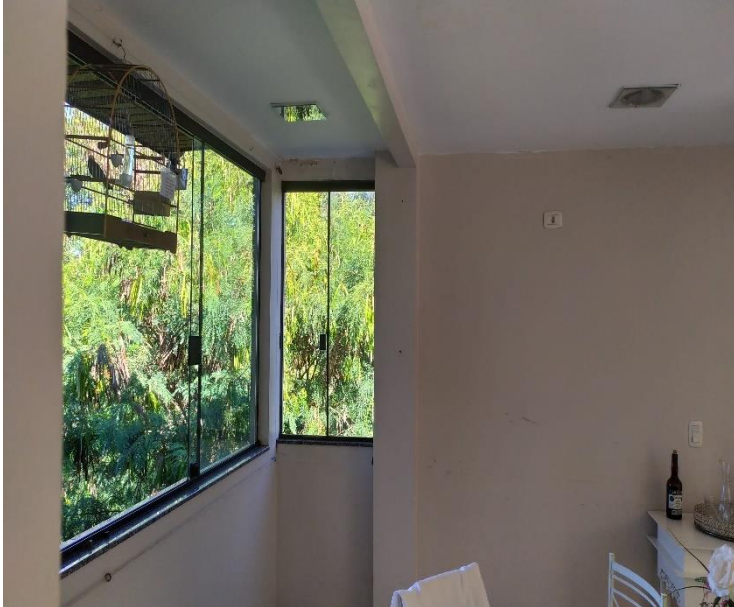
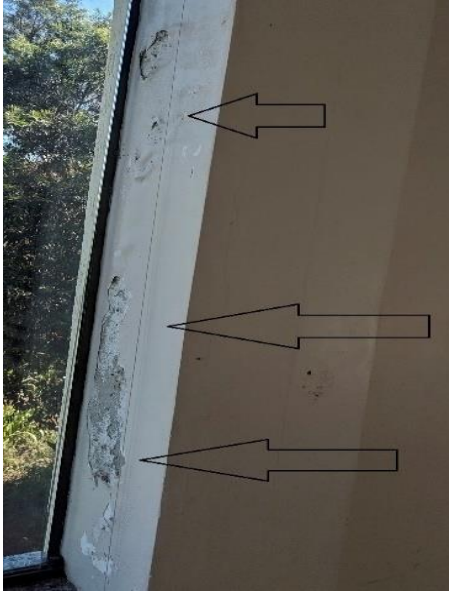
O problema patológico do Apêndice F, encontra-se na janela a noroeste, no salão de festas, é classificado com risco baixo, e pontuação na matriz GUT de 2(G), 2(U) e 3(T), totalizando 12 pontos. Assim como a manifestação patológica da Quadro 5, a causa é a infiltração de água de chuva. A recomendação de reparo é a mesma descrita anteriormente.

| FORMULÁRIO PARA LEVANTAMENTO DOS PROBLEMAS PATOLÓGICOS | | |
|---|---|---|
| <p><b>Figura 11(a):</b> Deslocamento de revestimento na janela noroeste do salão de festas.</p> | | <p><b>Figura 11(b):</b> Deslocamento de revestimento na janela noroeste do salão de festas.</p> |
