APLICAÇÃO DE MICRORREVESTIMENTO ASFÁLTICO A FRIO (MRAF) EM ESTRADA VICINAL, NO MUNICÍPIO DE MERCEDES NO OESTE DO PARANÁ: UM ESTUDO DE CASO

Trabalho apresentado à disciplina de Trabalho de Conclusão de Curso I, do Curso de Engenharia Civil, do Centro Universitário Assis Gurgacz, como requisito parcial para obtenção do título de Bacharel em Engenharia Civil.

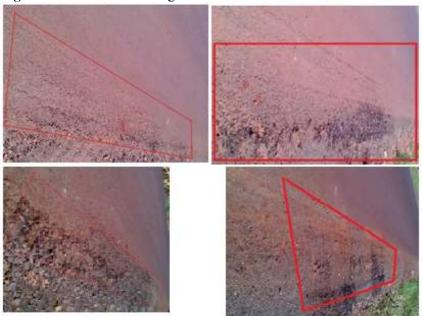
Figura 20: Trica isolada longitudinal curta

do pavimento. Conforme a Norma DNIT 005 TER (2003), trinca isolada é aquela que apresenta direção predominantemente paralela ao eixo da via, quando apresentam extensão de até 100cm é denominada trinca longitudinal curta, ocorrência inventariada nas estações nº 40, 52, 58 e 62 ambas no lado direito da pista, já no lado esquerdo se observou na estação nº 53, conforme Figura 20.

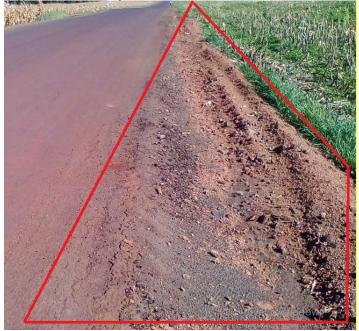
Figura 23: Talude pista direita

Também se observou a conservação da rodovia sendo que em algumas estações os taludes se encontravam danificados por erosão, conforme Figura 23.

Segundo Manual de Conservação Rodoviária DNIT (2005) a água superficial, que é a fração que resta de uma chuva após serem deduzidas as perdas por evaporação e por infiltração, pode surgir descendo as encostas ou taludes, ou escoando sobre a pista de rolamento. As águas superficiais que descem as encostas em um corte de estrada irão rolar sobre o talude resultando em erosão, além de poder vir a comprometer a estabilidade do maciço, carregando o material de erosão para a pista, o que em conjunto com a água poderá dificultar ou impedir o tráfego normal dos veículos. A erosão nas valetas junto ao pé-do-corte poderá atingir a estrutura do pavimento, sendo necessário o uso de revestimento nessas valetas. De outra parte, se a água de chuva penetra na base e nela se acumula, os efeitos destrutivos pelas pressões hidráulicas que as cargas pesadas dos caminhões transmitem ocasionarão a ruína completa de um
