## **ESTUDO DE CASO: LEVANTAMENTO DA PROFUNDIDADE DE CARBONATAÇÃO EM ELEMENTOS DE CONCRETO NO MUNICÍPIO DE CASCAVEL-PR**

GARCIA, Mauricio Ariel.<sup>1</sup>

PAGANIN, Ricardo.<sup>2</sup>

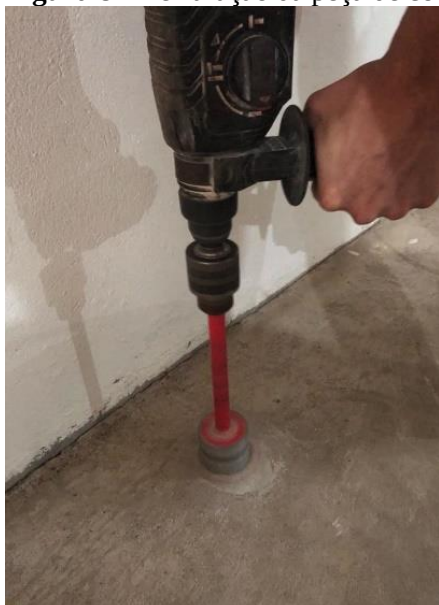
O ensaio iniciou-se com a definição dos pontos de coleta das amostras, priorizando um local afastado dos blocos de pilares. Foi então realizado a perfuração da peça de concreto, retirando a amostra com auxílio de um formão, conforme pode ser observado na Figura 8.

**Figura 8** – Perfuração da peça de concreto

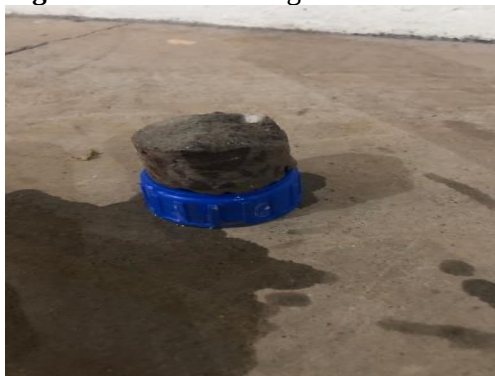
**Figura 9** – Amostra reagindo com a fenolftaleína

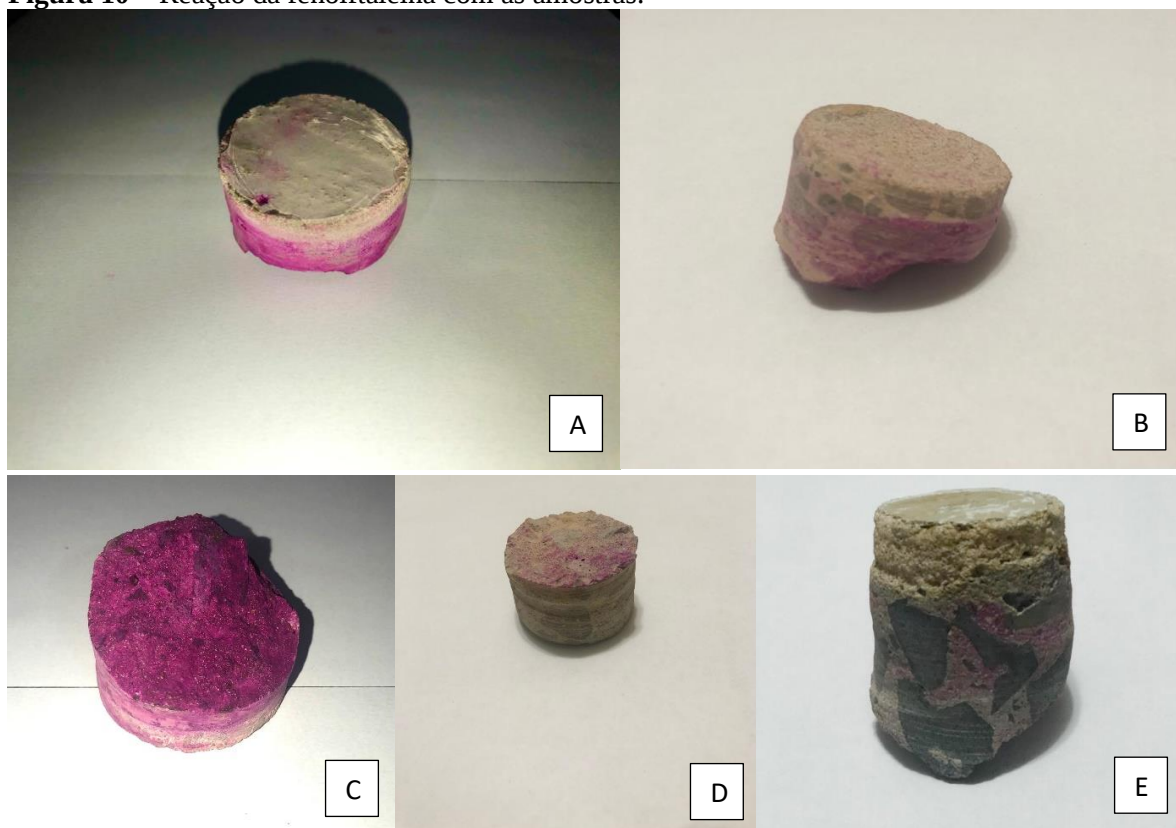
Após o contato com a solução de fenolftaleína, a solução reagiu com o concreto, assumindo a cor roxa, conforme pode ser observado na Figura 10.

**Figura 10** – Reação da fenolftaleína com as amostras.

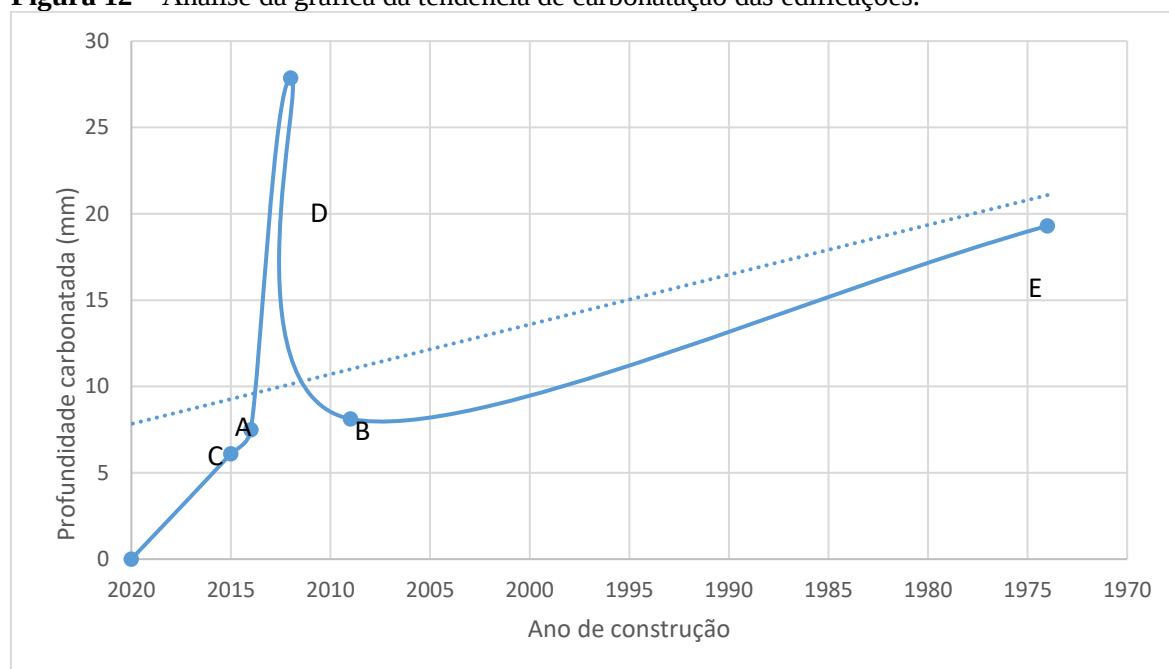
Na análise gráfica constatou-se que a profundidade de carbonatação tende a aumentar com o passar do tempo, conforme pode ser observado na linha de tendência (pontilhada) da Figura 12.

**Figura 12** – Análise da gráfica da tendência de carbonatação das edificações.

Dessa forma, com base nos resultados dos 5 edifícios de estudo, a capacidade passivadora do concreto é de 77 anos para cobrimento de 30 milímetros, e de 60 anos para cobrimento de 25 milímetros.
