## **ESTUDO DE CASO: VERIFICAÇÃO DAS CONDIÇÕES DE ACESSIBILIDADE DA ESCOLA MUNICIPAL PROFESSORA MARIA MAYER NA CIDADE DE CATANDUVAS-PR**

De acordo com todas as informações expostas anteriormente, este trabalho tem como objetivo geral verificar as condições de acessibilidade da Escola Municipal Professora Maria Mayer, da cidade de Catanduvas – PR.

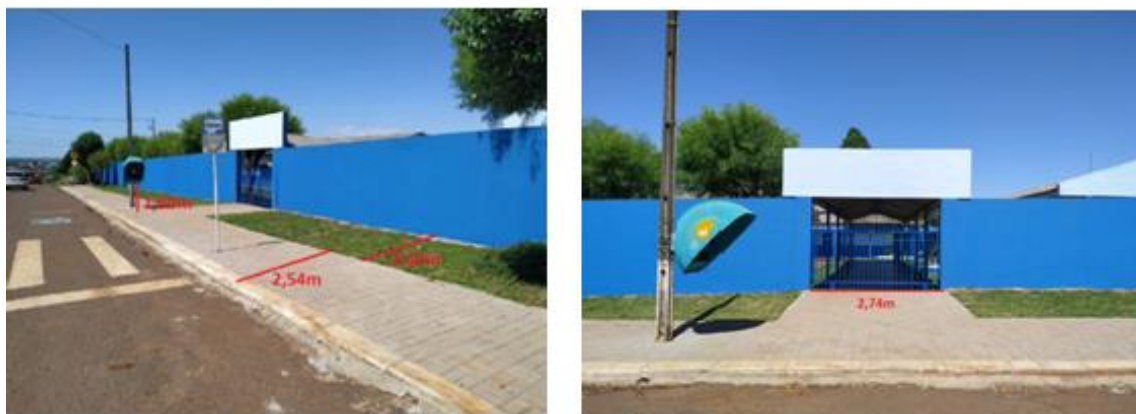
**Figura 8 e 9:** Acesso principal

Após o levantamento executado *in loco* e registros fotográficos, foi analisada a entrada principal de acesso da Escola Municipal Professora Maria Mayer. O edifício possui apenas uma entrada de um acesso principal, conforme Figura 11, sendo localizada na via de menor fluxo de tráfego de veículos. A entrada possui largura de 2.74 metros atendendo a normativa de largura mínima de 1.20 metros, inclusive do portão para dentro da escola, porém não possui rampa de acesso e também não contém nenhuma saída de emergência.

No acesso principal, não existem guias rebaixadas com inclinação máxima de 8,33%, impedindo assim, o livre acesso de pessoa com necessidades especiais ou com mobilidade reduzida de adentrar no estabelecimento. As calçadas de acesso possuem uma faixa livre de circulação de 2,54 m de largura sem obstáculos, estando em conformidade com a norma, porém não possui piso tátil de alerta e direcional, onde os mesmos devem ser utilizados para sinalização de situações que envolvem risco de segurança e quando não há ou existe uma descontinuidade de uma linha-guia identificável.

A norma vigente exige que o acesso das escolas tenha piso regular firme, contínuo, estável e antiderrapante sob qualquer condição, com portão de acesso de abrir ou correr com trilho superior. Feita a análise das especificações da norma, pode-se observar que a escola não está em conformidade no que se refere ao piso, pois apesar de ser um revestimento antiderrapante, com placas de concreto, não é regular e firme, não possuindo nenhum tipo de sinalização, seja ela vertical, horizontal ou tátil.

A vaga reservada para pessoa com necessidades especiais ou com mobilidade reduzida existe, ficando a menos de 50 m da porta principal. Porém, está apagada, quase imperceptível,

possuindo somente a sinalização horizontal. A Figura 8 e 9 mostram a entrada principal da escola.

Com correções na área externa da escola, foi elaborado uma proposta de projeto, inserindo no projeto, rebaixamento de calçadas, projeto de sinalização, e correção no estacionamento, seguindo as orientações da norma, conforme Anexo 1 e Anexo 2.

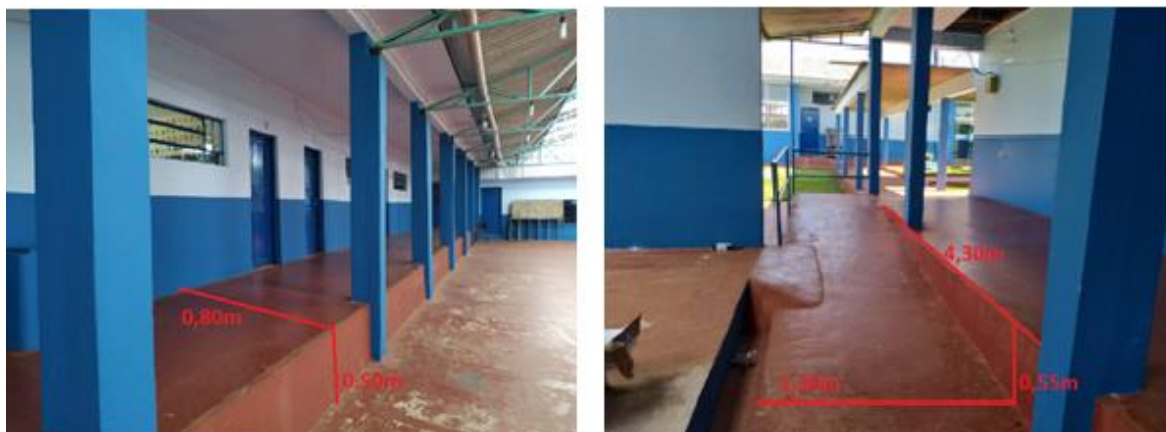
**Figura 10 e 11:** Corredor e rampa de acesso a salas de aulas

A circulação pelas dependências do colégio apresenta piso irregular, descontínuo, não é antiderrapante, não possui piso tátil direcional e nem de alerta. A circulação no pátio da escola é impedida devido a existência de desníveis e degraus. Os degraus possuem altura de 0,50 m, não atende a norma, que especifica que degraus devem ter no máximo 0,19 m de altura. A norma recomenda que a área livre tenha 0,90 m, a escola possui 0,80 m, estando em desconformidade conforme a Figura 10.

Existe uma segunda área de circulação conforme a Figura 11 que liga as salas de aulas com um saguão. A rampa de acesso possui 0,55 m de altura e 4,30 m de comprimento, gerando 12,79% de inclinação, estando em desacordo com a norma, que recomenda no máximo 8,33% de inclinação. A largura é de 1,20 m estando dentro do padrão estabelecido em norma. O piso

é escorregadio e desnivelado e não possui símbolo INT de acesso a cadeirantes e nem piso tátil. A rampa não possui corrimão, guarda corpo, guia de balizamento e a ausência de patamar no final da rampa com dimensão mínima de 1,20 m, estando em desconformidade com a norma.

Como correção das inadequações apresentadas na parte interior relacionado a circulação da escola, é necessário a correção do piso, implantando piso antiderrapante, corrigindo desníveis, implantação de sinalização completa, e a implantação de novas rampas seguindo

orientações da norma. O anexo 2 mostram a proposta de projeto com as correções necessárias conforme a norma.

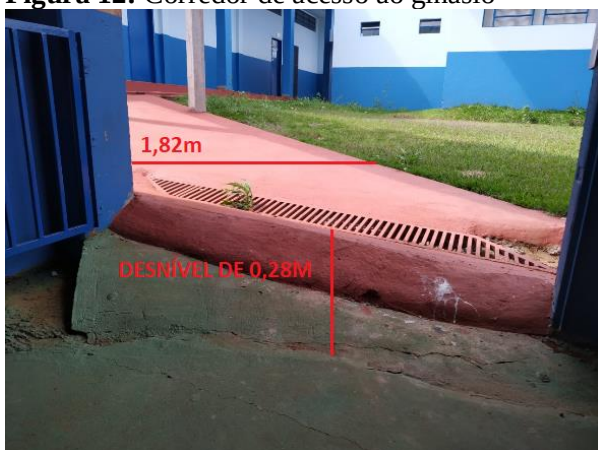
**Figura 12:** Corredor de acesso ao ginásio

Em rotas acessíveis, as grelhas devem estar fora do fluxo principal de circulação e quando não for possível evitar, devem ser instalados perpendicularmente ao fluxo. Conforme observa-se na Figura 12, a grelha da escola analisada não atende a norma.

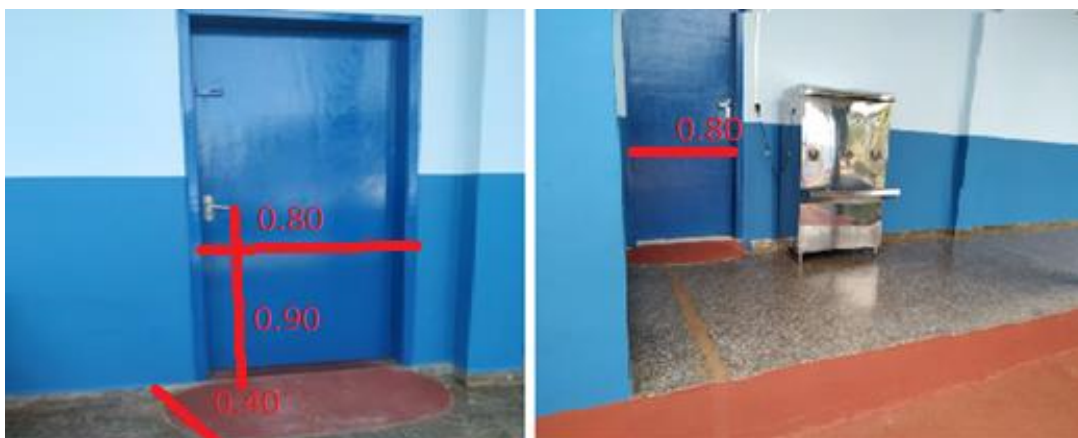
**Figura 13:** Porta de acesso aos ambientes

As portas de acessos às salas de aula, sanitários e outros ambientes possuem vão livre de 80 cm por 2,10 m de altura, os mínimos exigidos na norma. As maçanetas devem estar entre 0,90 m e 1,10 m do chão, nas portas da escola elas estão a 90 cm do chão. Algumas das portas possuem desníveis para melhorar o acesso. Nenhuma das portas da escola possui sinalização (Figura 13).

Para as correções das irregularidades citadas acima, é necessário a implantação de toda a sinalização conforme a NBR 9050 estabelece conforme Anexo 3.

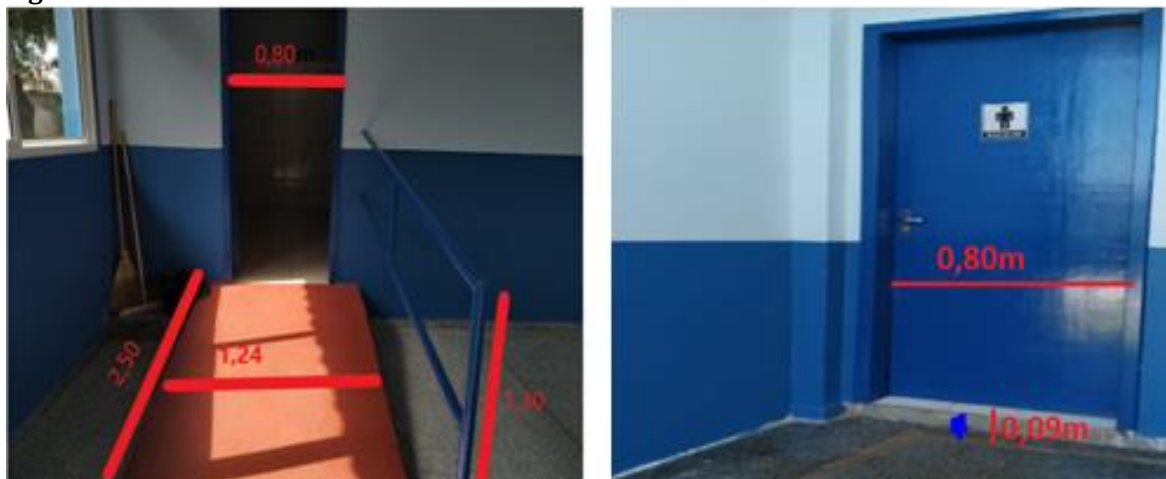
**Figura 14 e 15:** Acesso ao banheiro feminino e masculino

Para acessar o sanitário feminino, há uma rampa com largura de 1,20 m, atendendo a norma. A inclinação da rampa é de 12% e não possuem piso antiderrapante, estando em desacordo com a norma, que recomenda no máximo 8,33% de inclinação e não possui corrimão, guia de balizamento e guarda corpo em ambos os lados. O acesso ao sanitário masculino possui um desnível de 9 cm, dificultando que pessoas com necessidades especiais ou mobilidade reduzida acessem o local. Não existe piso tátil direcional e de alerta em ambos os acessos. O vão livre das portas dos sanitários possuem 80 cm, estando em conformidade com a norma (Figura 14 e 15).

Para os sanitários a solução seria readequar todo o espaço, visto que está todo em desacordo com a norma. Para eliminar as rampas de acesso optou-se por baixar o nível dos pisos dos sanitários. Com isso a solução mais viável foi a criação de um sanitário exclusivo para pessoas com deficiência, do lado de fora dos sanitários já existentes, conforme Anexo 4.

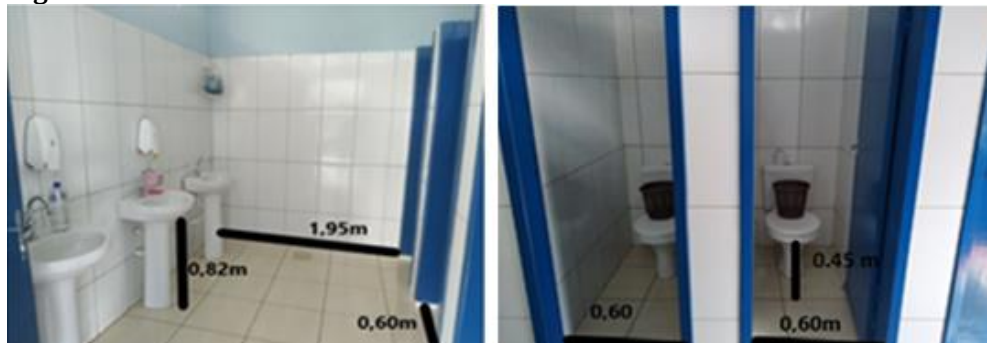
**Figuras 16 e 17: Lavatórios e sanitário.**

Os sanitários femininos e masculinos seguem o mesmo padrão. Os lavatórios possuem o vão livre de 0,82 m, obedecendo a norma que estipula uma altura inferior mínima de 0,73 m, entretanto não possui barras de apoio verticais e horizontais (Figura 16).

As bacias sanitárias possuem 0,45 m de altura, em conformidade com a norma, que recomenda no máximo 0,46 m do piso, contando a tampa. Existe barra lateral de apoio em apenas uma cabine do sanitário masculino com comprimento de 0,80 m e altura de 0,70 m, estando em desacordo com a norma que recomenda comprimento mínimo de 0,80 m e 0,75 m de altura. As cabines não têm um tamanho adequado (1,50 m x 1,70 m), não permitindo a existência de um espaço livre que possa ser determinado como área de manobra. Apesar da norma recomendar que todas as portas abram para fora, a fim de garantir e facilitar qualquer

tipo de socorro, apenas uma das cabines do sanitário masculino possui vão livre da porta de 80 cm abrindo para fora. As demais possuem vão livre de 60 cm e abrem para dentro, estando em desconformidade com a norma conforme Figura 16 e 17.

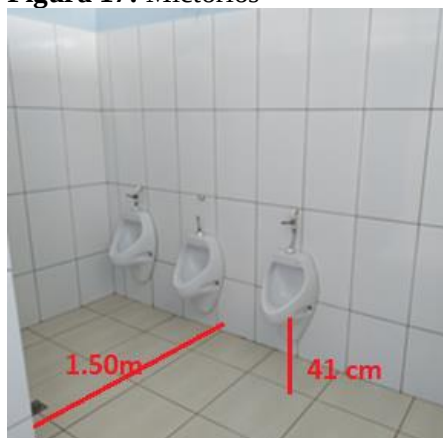
**Figura 17: Mictórios**

A norma estabelece que os mictórios devem ter barras verticais instaladas com distância máxima de 60 cm, altura máxima de 75 cm e comprimento mínimo de 70 cm. O sanitário masculino possui 03 mictórios e nenhum possui barras verticais, estando em desacordo com a norma conforme Figura 18.
