## **LEVANTAMENTO DAS MANIFESTAÇÕES PATOLÓGICAS EM UMA ESCOLA PÚBLICA MUNICIPAL NA CIDADE DE VERA CRUZ DO OESTE - PARANÁ**

OSTI, Jhonatan Felipp.<sup>1</sup>  
FELTEN, Débora.<sup>2</sup>

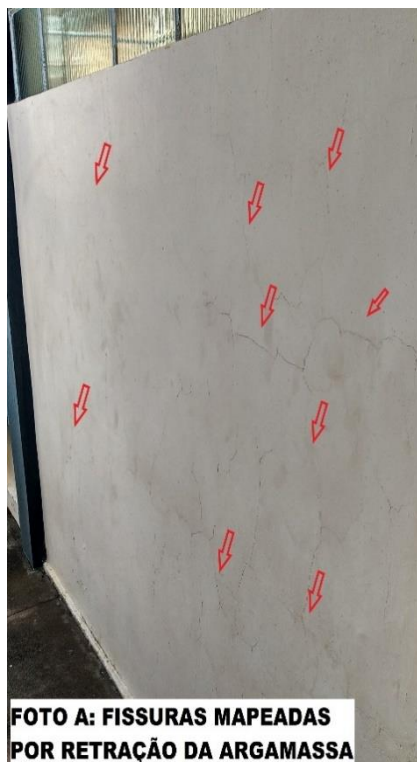
**FOTO A: FISSURAS MAPEADAS POR RETRAÇÃO DA ARGAMASSA**

Considerando as fissuras da Tabela 3, FOTO A, onde provavelmente são causadas pela retração da argamassa, causando um grau de risco mínimo para estrutura.

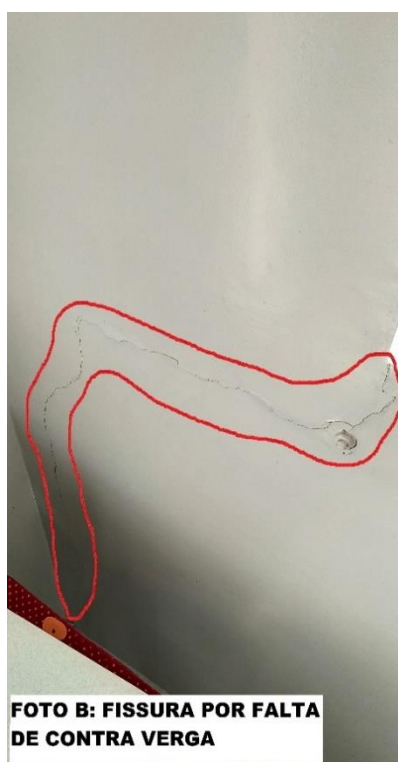
**FOTO B: FISSURA POR FALTA DE CONTRA VERGA**

Já para as fissuras da FOTO B, inserida Tabela 3, onde para o local do estudo foram as mais frequentes, podendo ser oriundas de falha no projeto, má execução e da falta de colocação de vergas e contra vergas nos vãos de portas e janelas, onde deveriam ser distribuídas na parte superior das portas e na parte superior e inferior de janelas, ocasionando sobrecargas em torno das aberturas, tendo um grau de risco leve para edificação, pois não excederam aberturas de 0,5mm.

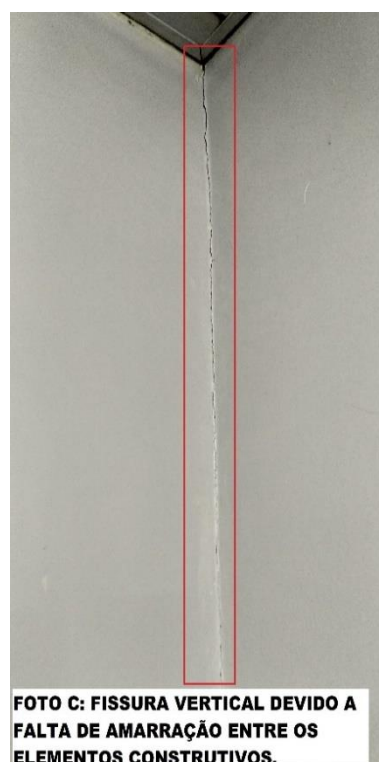
**FOTO C: FISSURA VERTICAL DEVIDO A FALTA DE AMARRAÇÃO ENTRE OS ELEMENTOS CONSTRUTIVOS.**

E para as fissuras da FOTO C, disposta na Tabela 3, onde foram encontradas em diferentes locais, sendo oriundas possivelmente de má execução, onde não houve a amarração necessária, originando esses tipos de anomalias, que são ocasionadas por detalhes construtivos.

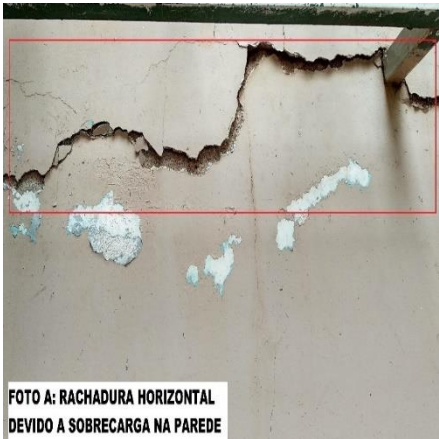
Considerando a rachadura horizontal da Tabela 4, FOTO A, onde provavelmente por sobrecarga na parede, e absorção de umidade, pois a mesma está localizada na parte externa da edificação sendo exposta a insolação e ao contato direto com a água das chuvas, gerou-se essa manifestação, sendo um grau de risco entre médio a alto para os usuários do local, pois se não tratada a médio prazo, pode ocorrer danos severos.

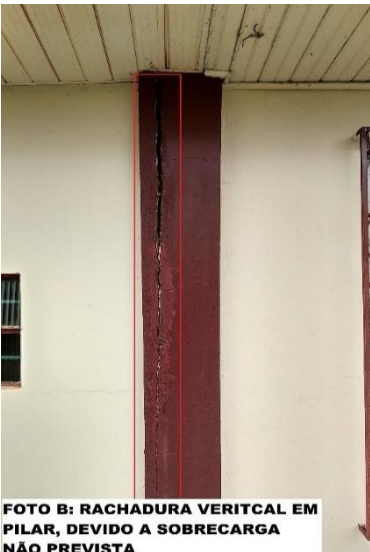
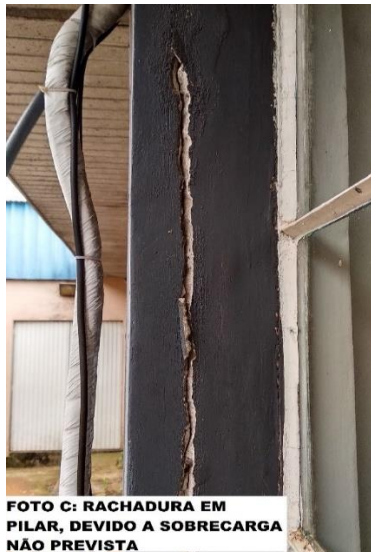
Já para as rachaduras em pilares das FOTOS B e C, inseridas na Tabela 4, onde são provenientes da sobrecarga não prevista em projeto ou má execução com deficiência na mão de obra e materiais inapropriados, causando um desconforto considerável para os usuários do local e certamente pra estrutura em si, pois geram risco elevado para a mesma.

Para o processo de recuperação, considerando as manifestações patológicas de rachaduras em pilares especificada na Tabela 4, onde para efeito de solução, conforme depois de verificado as causas possíveis, escolha a argamassa que melhor atenda as especificações para esse tipo de execução, antes da aplicação, limpe a área criando uma superfície aderente, recomenda-se também delimitar a área a ser reparada mediante a corte de, no mínimo, 5mm de profundidade com equipamento munido de disco diamantado, após, elimina-se todas as áreas deterioradas formando arestas retas no local a ser reparado.

Feito isso, para verificação e proteção da armadura, retire todo o concreto em volta das armaduras deterioradas, deixando, no mínimo, 2 cm livres em seu contorno, verifica-se a ferragem quanto a redução de área resistente por oxidação, onde se a seção da armadura estiver muito deteriorada e com perdas, será necessário substituí-la. Logo, se a armadura estiver com uma agressão apenas superficial, faz-se a limpeza, eliminando a ferrugem com uma escova de aço ou jato de areia, aplicando sobre toda área da armadura, com pincel, uma camada de um produto inibidor de corrosão, evitando manchar o concreto, deixando secar totalmente por, no mínimo, 1 hora. E então, para o preparo da base, a superfície deve estar resistente, rugosa, limpa e isenta de partículas soltas, pintura ou óleos que impeçam a aderência do produto em questão, assim garantindo um bom desempenho (REFORMAFÁCIL 2010).

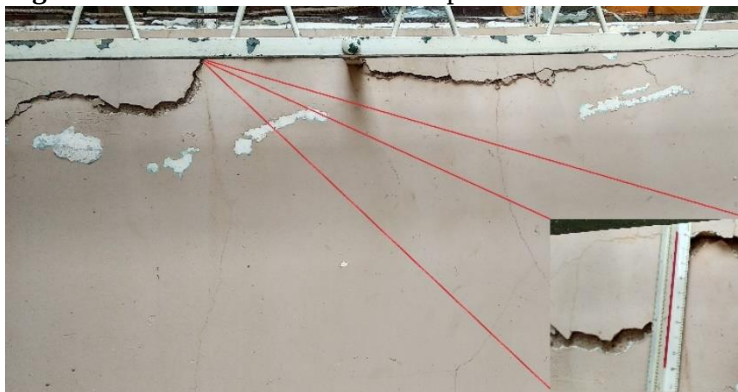
**Figura 11:** Rachadura horizontal em parede

Segundo Thomaz (1989), esse tipo de rachadura pode surgir em locais decorrentes de ações térmicas, retração ou ainda relacionadas a sobrecarga de estruturas. Porém, a causa mais comum responsável pela formação desse tipo de fissura está relacionada à ocorrência de infiltrações na interface entre a alvenaria e a esquadria, devida a absorção diferencial de umidade entre as fiadas de blocos que compõe a alvenaria. A Figura 11 demonstra de uma maneira mais abrangente em relação a FOTO A da Tabela 2.

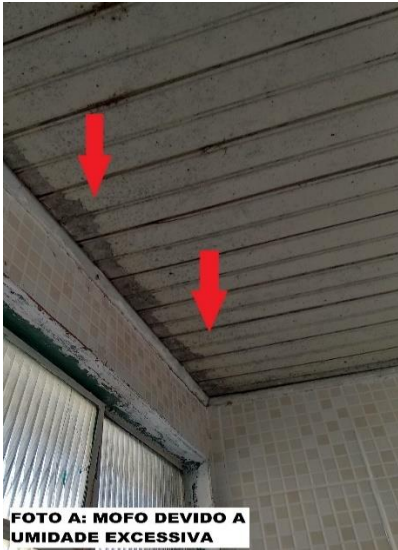
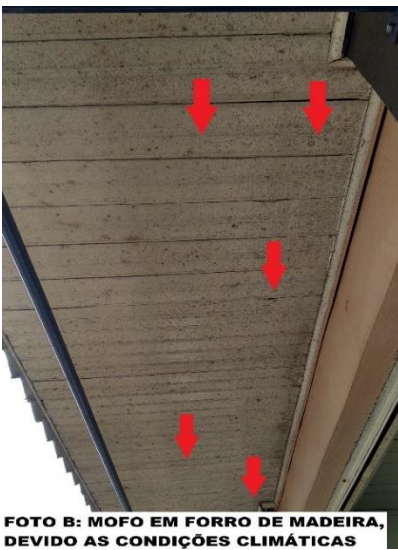
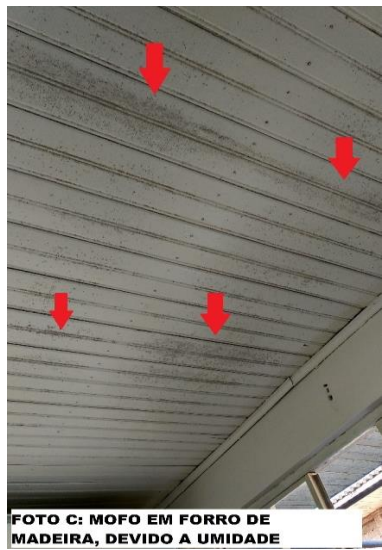
Considerando as manifestações patológicas das FOTOS A, B e C da Tabela 5, onde são provenientes de umidade devido a exposição de chuvas, defeitos na cobertura ou compartimentos sem ventilação necessária, que para edificação estudada não gerou criticidade, que por se tratar de problemas apenas estéticos, não afetam a estrutura.

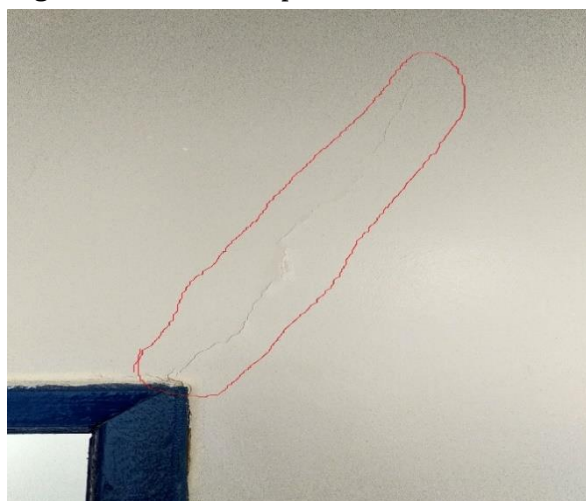
**Figura 14:** Fissura em parede.

Com o levantamento realizado, evidenciando as fissuras em parede, identificou-se grande quantidade da mesma manifestação patológica, onde para um melhor entendimento segundo Thomaz (1989), fissuras causadas por concentração de tensões, em geral, nas paredes livres de aberturas, os esforços decorrentes de peso próprio, ações do vento, entre outros, distribuem-se uniformemente sobre a alvenaria de vedação. Porém ao abrir vãos para inserção de esquadrias, os esforços se redistribuem se concentrando no centro ou nos cantos das aberturas, resultando no aparecimento de fissuras inclinadas a  $45^\circ$ , conforme demonstra a Figura 14 e a Figura 15.

Para recuperação desse tipo de anomalia, existem soluções pontuais, como preencher a abertura fissurada com mástique acrílico, em seguida, pode-se estruturar a área com a aplicação de tela não-tecido à base de fibras de vidro de monofilamento contínuo, e seguindo aplica-se a pintura flexível (ILIESCU 2007).
