LEVANTAMENTO DAS MANIFESTAÇÕES PATOLÓGICAS EXISTENTES EM DUAS ESCOLAS NO MUNICÍPIO DE BOA VISTA DA APARECIDA – PR

MIOTTO DAL MORO, Allan¹
TRINDADE DE MARTINI, Rafael²
FELTEN, Débora³

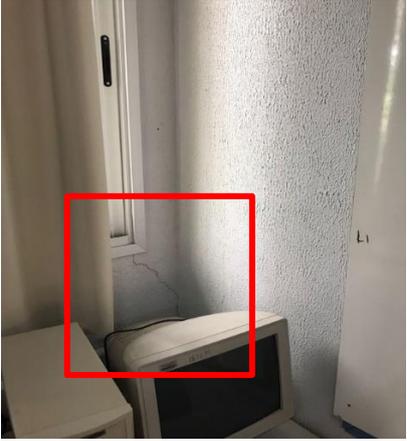
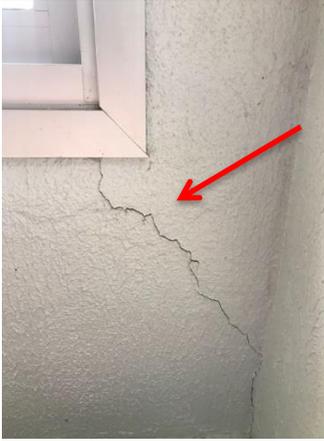
<p>FIGURA A – Fissura no vértice da abertura devido à sobrecarga na estrutura.</p>	<p>FIGURA B – Detalhe da fissura no vértice da abertura devido à sobrecarga na estrutura.</p>

As fissuras em tornos das aberturas, foram encontradas somente nas partes internas, em ambas as escolas, totalizando uma frequência de 23 ambientes. A anomalia não apresenta nenhum fato ligado a sua ocorrência, pois é um problema tratado como normal.

Entre as fissuras, a que teve maior incidência em ambas as escolas foram as fissuras nos vértices das aberturas. Isso ocorre devido à sobrecarga em torno das aberturas.

Segundo Thomaz (1989), parede de alvenaria descontínuas, com uma ou mais aberturas estão sujeitas a ocorrência de fissuras por sobrecargas em torno das aberturas, pois estão submetidas a carregamentos excessivos e então as fissuras formam-se a partir dos vértices das aberturas.

SISTEMA/ ELEMENTO/ COMPONENTE	GRAVIDADE "G"	URGÊNCIA "U"	TENDÊNCIA "T"	PONTUAÇÃO "P" $P = G + U + T$	RISCO
Fissura	2	1	2	5	INEXISTENTE A LEVE

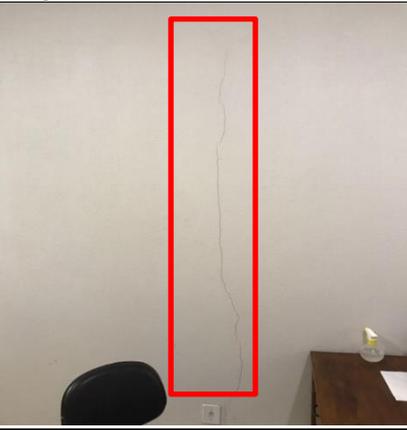
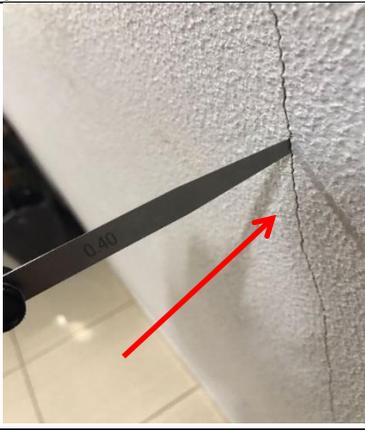
<p>FIGURA C – Fissura vertical induzida por sobrecarga.</p>	<p>FIGURA D – Detalhe fissura vertical induzida por sobrecarga.</p>

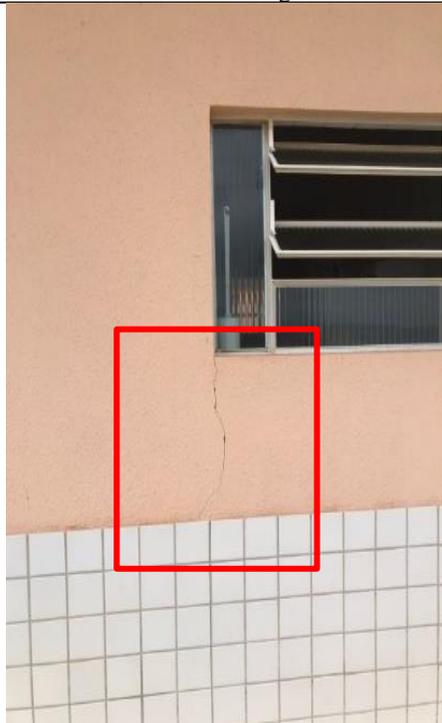
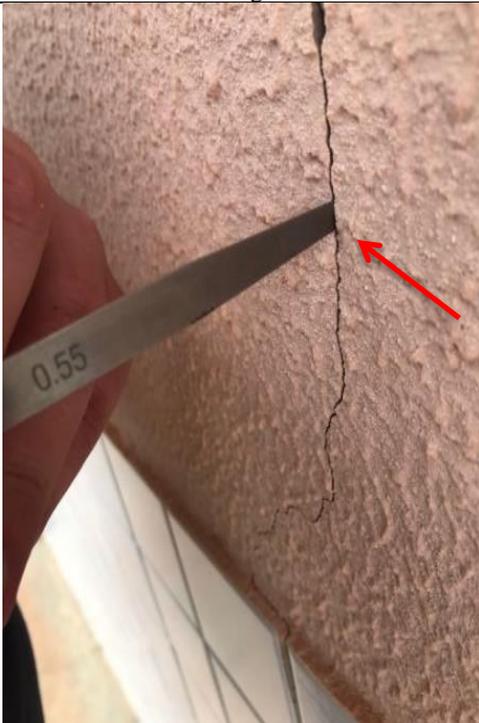
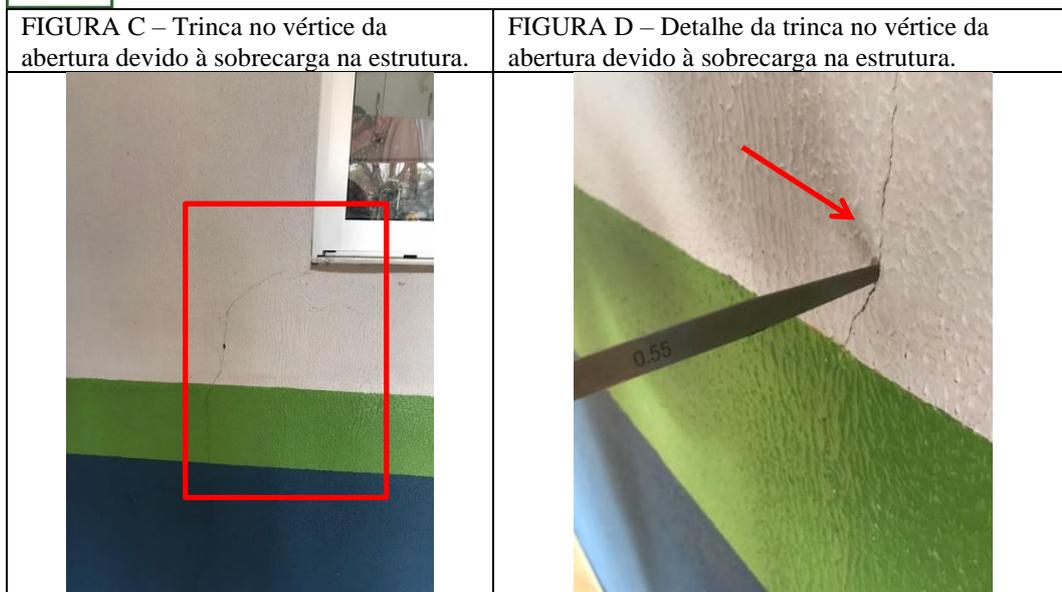
Quadro 4: Levantamento das manifestações patológicas – Trincas.

FIGURA A – Trinca no vértice da abertura devido à sobrecarga na estrutura.	FIGURA B – Detalhe da trinca no vértice da abertura devido à sobrecarga na estrutura.

As trincas citadas foram identificadas nos ambientes externos de ambas as escolas, estas se encontram nos vértices das aberturas, e possuíram constância em cinco ambientes. Estas manifestações possuem causa e origem iguais às citadas acima em fissuras, ambas se diferem apenas pela espessura das aberturas.

SISTEMA/ ELEMENTO/ COMPONENTE	GRAVIDADE "G"	URGÊNCIA "U"	TENDÊNCIA "T"	PONTUAÇÃO "P" $P = G + U + T$	RISCO
Trincas	3	2	2	7	INEXISTENTE A LEVE

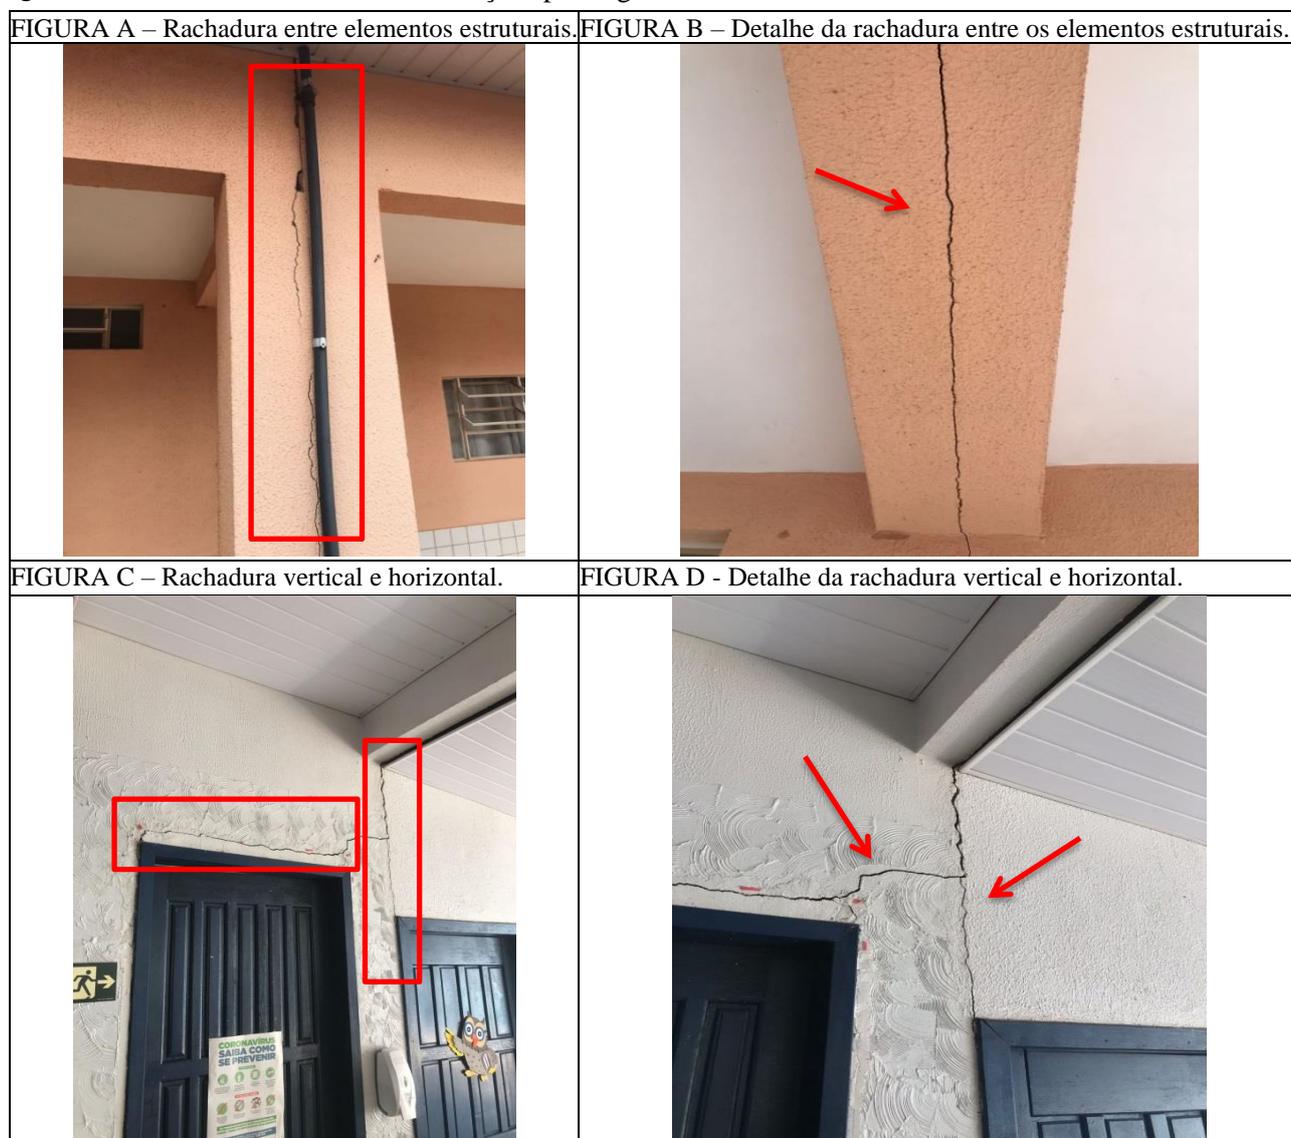
Quadro 6: Levantamento das manifestações patológicas – Rachaduras.

Foram encontradas apenas duas rachaduras nos locais estudados, sendo uma em cada escola e em áreas externas de ambas.

Desse modo, a ausência desse detalhe construtivo pode estar relacionada à origem do problema conforme Figura 12, pois as movimentações diferenciais entre os elementos estruturais e a alvenaria seriam combatidas.

Nas Figuras C e D, a rachadura é causada pela movimentação da estrutura. Segundo Oliveira (2012), recalque é o deslocamento vertical para baixo sofrido pela base da fundação em relação a superfície do terreno. Isso se resulta da deformação do solo proveniente da aplicação de cargas ou devido ao peso próprio das camadas sobre a qual se apoia o elemento da fundação, podendo ser observado na Figura 13.

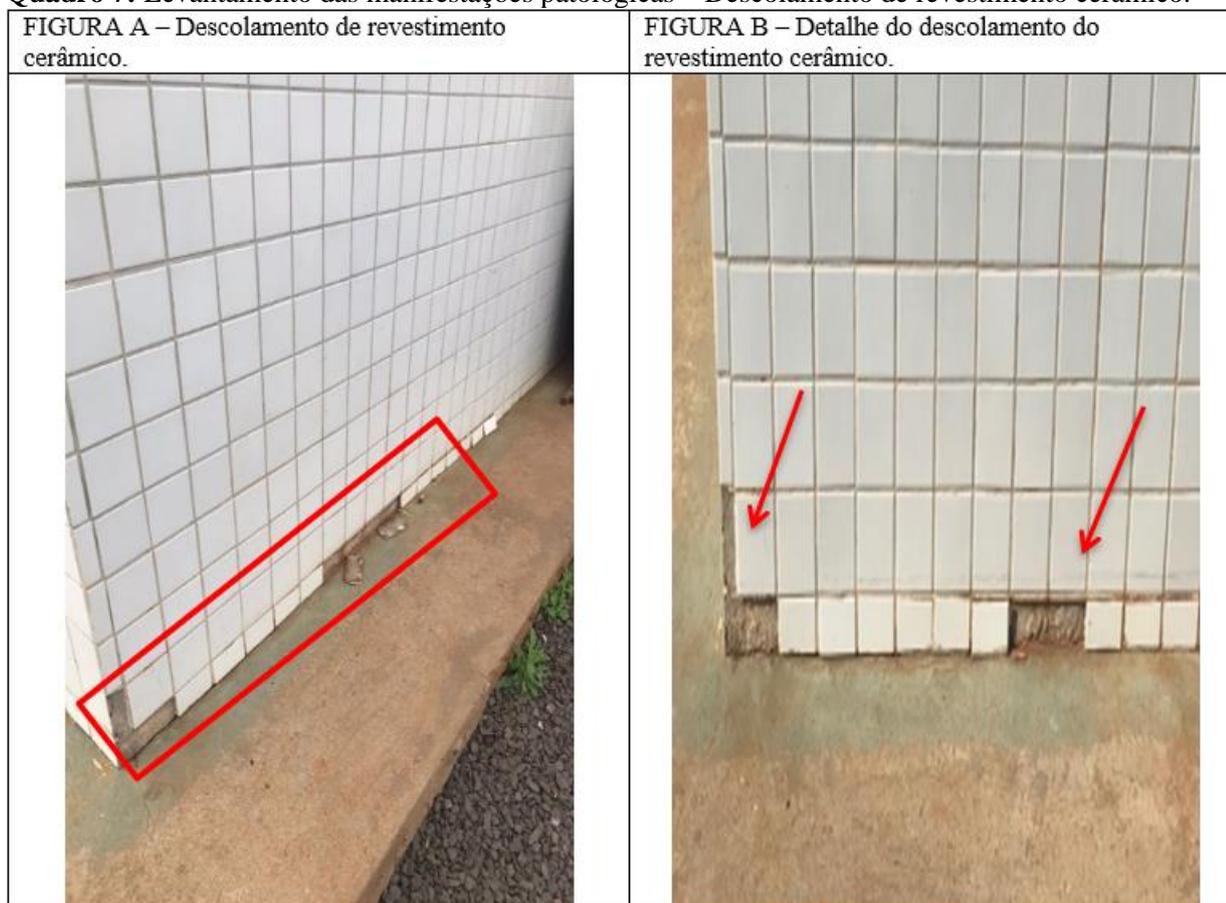
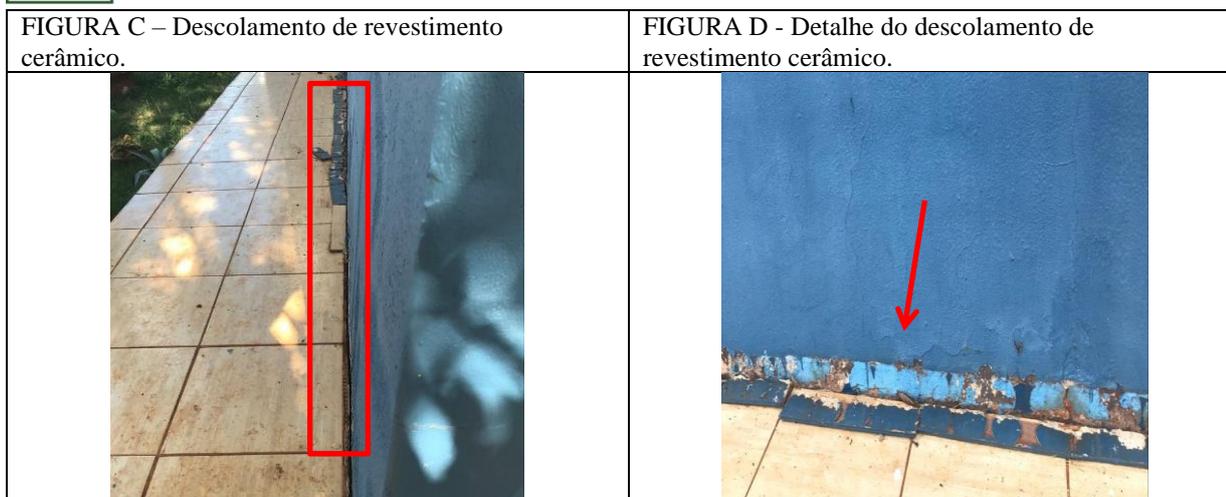
Quadro 7: Levantamento das manifestações patológicas – Descolamento de revestimento cerâmico.

O descolamento cerâmico foi encontrado em ambas as escolas, sendo que o mesmo se encontrou em uma incidência relativamente pequena, devido ao fato de ter sido observado em apenas uma parede de cada escola, tendo em vista que o problema ocorreu na parte inferior das paredes externas, para um melhor entendimento aplicou-se o formulário de levantamento patológico, conforme Quadro 7.

A manifestação em questão resultou da distribuição irregular da argamassa de assentamento no substrato de suporte (alvenaria), isso faz com que surjam falhas entre o substrato e o revestimento cerâmico, originando assim a perda de aderência entre ambos. É importante destacar que a infiltração entre revestimento e alvenaria, auxilia no processo de descolamento, visto que a argamassa se deteriora com maior facilidade.

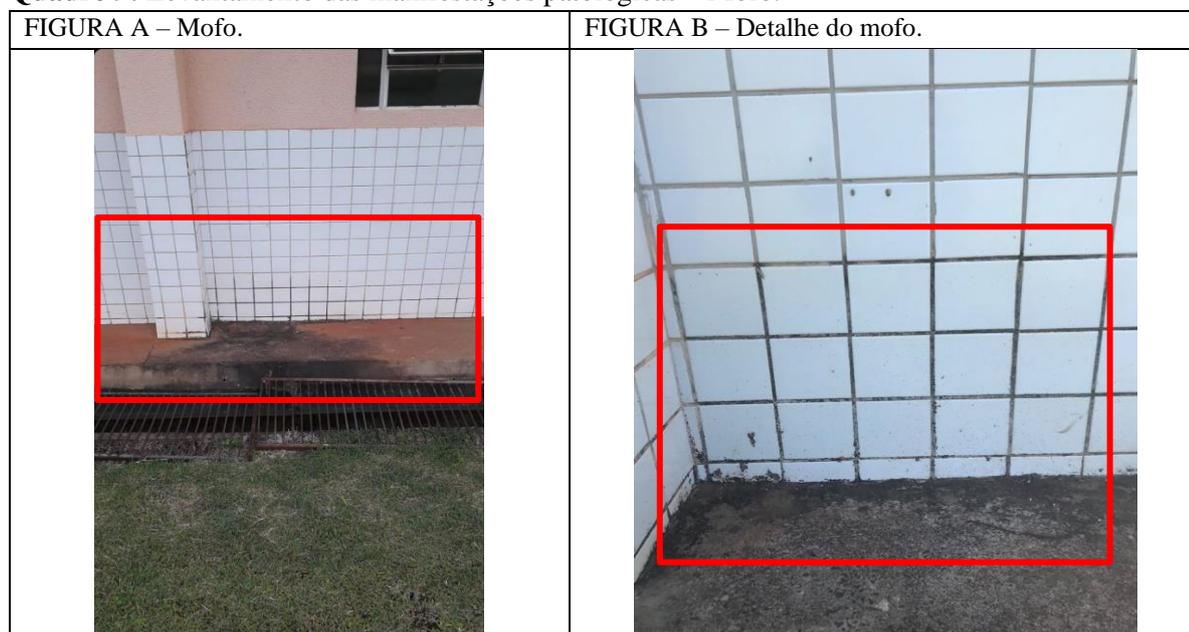
Quadro 9: Levantamento das manifestações patológicas – Mofo.

O mofo foi encontrado somente na Escola Padre Jandir Zanchettin, na área externa da edificação, especificamente em oito ambientes, percebe-se que as condições climáticas são de extrema importância quando se fala na origem desta manifestação.

O desenvolvimento do mofo está diretamente ligado à exposição à umidade, seja ela da chuva, do solo, por vazamento de tubulações ou presente no ar (PEREZ, 2008).

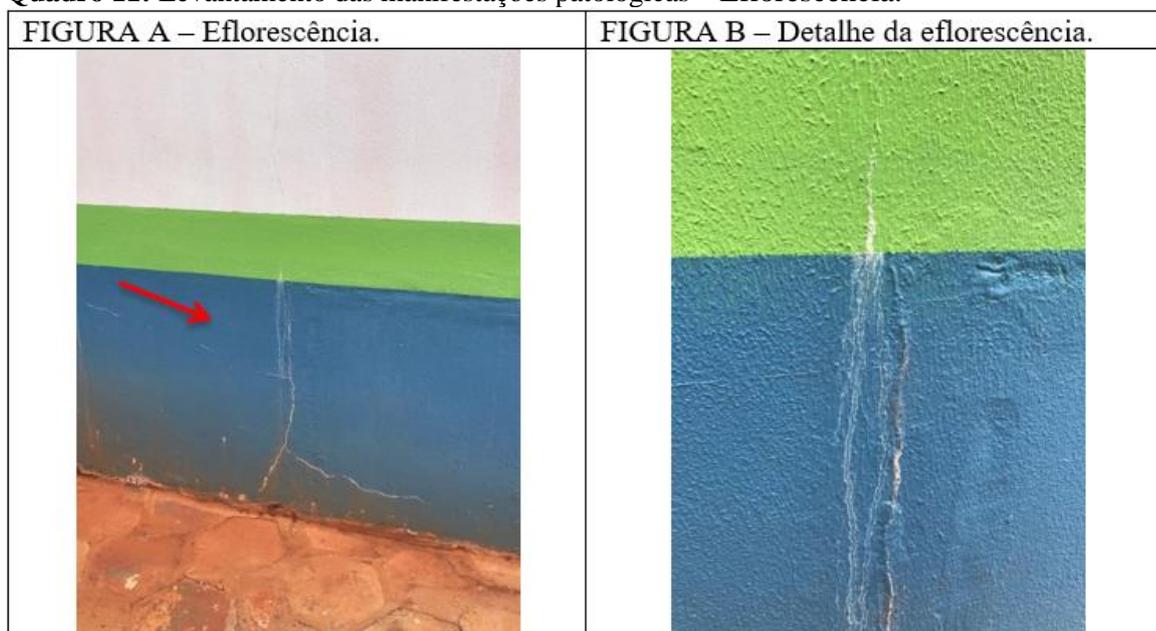
Quadro 11: Levantamento das manifestações patológicas – Eflorescência.

De acordo com Souza (2008), o aparecimento de eflorescência só ocorre na adição de três fatores, os quais se tratam da existência de sais solúveis presentes nos materiais, a pressão hidrostática e a presença de água. Vale lembrar que existem fatores externos que também contribuem para esta manifestação, sendo o aumento da temperatura ao ponto de acelerar o processo de evaporação e a porosidade dos materiais construtivos, o que facilita a migração da solução por pequenos poros e aberturas até a superfície.

A aparição desta eflorescência ocorreu principalmente a existência de uma fissura em local coincidente. A reação ocorreu internamente, porém, obteve o auxílio de águas pluviais que ao adentrar a fissura existente, se depara com um certo teor de sais solúveis, e juntamente com uma determinada pressão hidrostática, formam a solução e esta aflora com facilidade pela abertura até a superfície.
