## **ANÁLISE DAS MANIFESTAÇÕES PATOLÓGICAS EM UMA EDIFICAÇÃO COMERCIAL NA CIDADE DE CORBÉLIA - PR – ESTUDO DE CASO**

Esta pesquisa limita-se à inspeção das manifestações patológicas encontradas no Hotel e Restaurante Peroza, localizado na região do trevo principal da cidade de Corbélia, Paraná, mais especificamente na Rua Hortência, nº 93. Através da inspeção visual será feita uma análise das possíveis causas para tais anomalias, assim como serão apresentadas sugestões de como solucioná-las.

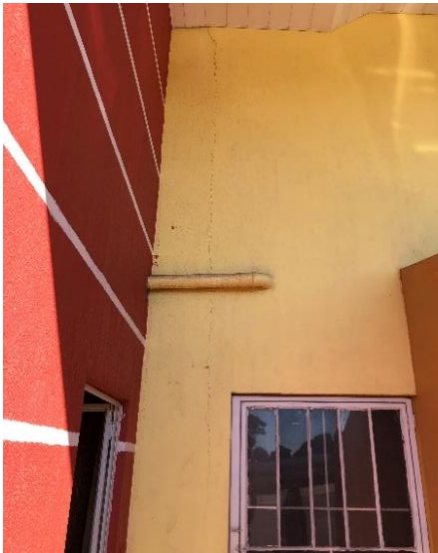
| <b>FISSURAS</b> | |
|---|---|
| <p><b>Figura A – Fissura vertical externa</b></p> | <p><b>Figura B – Fissural vertical entre pilar e alvenaria</b></p> |

| Descrição do sintoma | Origem | Possíveis causas |
|---|---|---|
| <p><b>Figura A:</b> fissura vertical em toda a extensão da altura da parede.</p> <p><b>Figura B:</b> fissura vertical no canto entre alvenaria e pilar.</p> <p><b>Figura C:</b> fissuras horizontais distribuídas no entorno da janela.</p> <p><b>Figura D:</b> fissuras inclinadas a partir do vértice das janelas.</p> <p><b>Figura E:</b> fissuras com formas variadas sobre toda a superfície do revestimento.</p> | <p><b>Figura A:</b> falha de projeto.</p> <p><b>Figura B:</b> falha na execução de detalhes construtivos.</p> <p><b>Figura C:</b> falha de projeto.</p> <p><b>Figura D:</b> falha de projeto/execução.</p> <p><b>Figura E:</b> falha na execução do revestimento de argamassa.</p> | <p><b>Figura A:</b> variação térmica da laje.</p> <p><b>Figura B:</b> falta de amarração.</p> <p><b>Figura C:</b> contato com a umidade.</p> <p><b>Figura D:</b> ausência de verga.</p> <p><b>Figura E:</b> retração da argamassa.</p> |

As fissuras verticais, conforme o caso da Figura A, podem decorrer da variação térmica da laje, que gera tensões horizontais de tração na alvenaria e propiciam o aparecimento deste problema. Devido ao fato de a tensão de tração ser maior na junção da laje com a parede, a fissura apresenta uma abertura maior no ponto de ligação destes elementos, conforme pode ser visualizado na Figura 4 (DUARTE, 1998).

Em resumo, para correção das falhas apresentadas, segundo Nascimento e Cicuto (2019), o processo de tratamento das fissuras e trincas deve ser individualizado, e isso irá depender da profundidade da anomalia. Caso a fissura ou trinca esteja limitada à camada de revestimento, a recuperação poderá ser efetuada com um selante flexível. Mas, para o caso das trincas que atingiram a camada de alvenaria, recomenda-se que também seja promovido tratamento dos blocos cerâmicos.

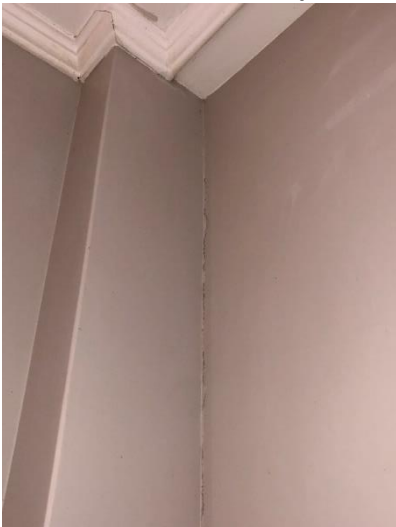
Foi identificada, também, uma fissura vertical na interseção do pilar e a parede no *lobby* do hotel, conforme ilustra a Figura B. Segundo Thomaz (1989), a deficiência por amarração entre os elementos constituintes ocasiona fissuração vertical em pontos enfraquecidos, que ocorre devido à expansão da alvenaria, geralmente nos cantos das edificações. Este tipo de fissura surge devido à existência de esforços de tração que muitas vezes não são resistidos pela argamassa.

cada 50 cm de alvenaria, entre um tijolo e outro, reforçando assim a amarração entre o pilar e a alvenaria e evitando o aparecimento de tais fissuras (MAGALHÃES, 2004).

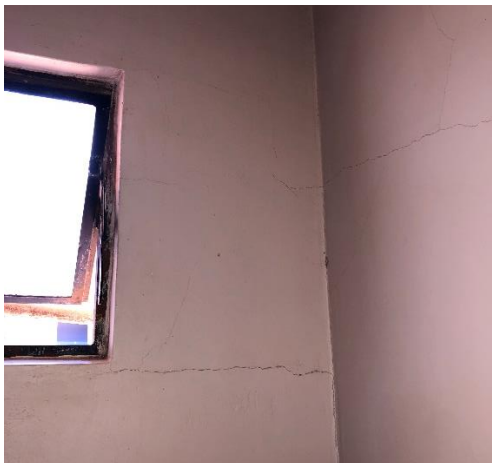
| <b>FISSURAS</b> | |
|---|---|
| <p><b>Figura C – Fissuras horizontais no perímetro de abertura dos vãos</b></p> | <p><b>Figura D – Fissuras a 45° no perímetro de abertura dos vãos</b></p> |

Para o caso da Figura C, foram identificadas algumas fissuras horizontais no perímetro de abertura dos vãos de janelas e portas em ambientes de circulação do hotel. Segundo Thomaz (2001), o contato com a umidade faz com que ocorram modificações nas dimensões dos materiais porosos, consequentemente ocasionando uma expansão dos componentes. Em um segundo momento, com a evaporação da água, ocorre uma contração do elemento, tornando propício o aparecimento de fissuras na região de abertura de portas e janelas, conforme ilustra a Figura 6.

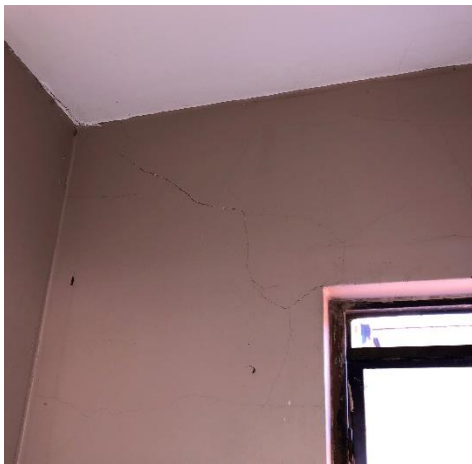
Já para as fissuras a 45° no perímetro de abertura dos vãos, conforme a Figura D, verificadas em ambientes como circulações e banheiros do segundo pavimento, de acordo com Thomaz (1989), esse fenômeno pode ocorrer em situações de paredes descontínuas, ou seja, com uma abertura ou mais, e que são submetidas a carregamentos de compressão intensos. Ele se desenvolve através de fissuras a partir do vértice das aberturas, conforme ilustra a Figura 7.

Por meio de estudos que simulam o comportamento de paredes carregadas, Mamede (2001), afirma que, para se evitar o surgimento dessas fissuras, é extremamente necessária a utilização de vergas e contravergas nas aberturas de janelas, pois a alvenaria não suporta as tensões de tração. O autor ainda recomenda que o transpasse da verga e contraverga seja de pelo menos 30 cm com relação às arestas laterais do vão da esquadria.

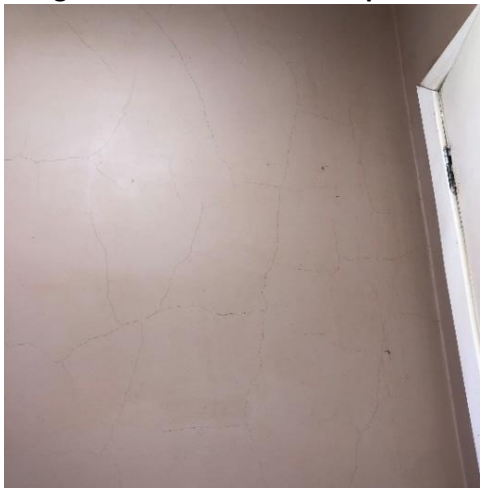
| <b>FISSURAS</b> | |
|---|---|
| <p><b>Figura E – Microfissuras mapeadas</b></p> | |

E, por fim, para a situação das microfissuras mapeadas da Figura E, de acordo com Cincotto (1984), quando há fissuras com origem no revestimento de argamassa, a sua manifestação tende a ocorrer em forma de mapa e pode advir tanto na fase plástica quanto na fase endurecida. Para Medeiros; Sabbatini (1994), devido à perda de umidade do revestimento nas suas primeiras idades, ocorrem movimentos de retração da argamassa provocando tensões internas de tração, as quais são aliviadas através da abertura dessas fissuras. A razão desse acontecimento pode ser dada por falhas no processo de cura da camada, na qual se deve fornecer umidade suficiente para as reações de hidratação e carbonatação dos aglomerantes.

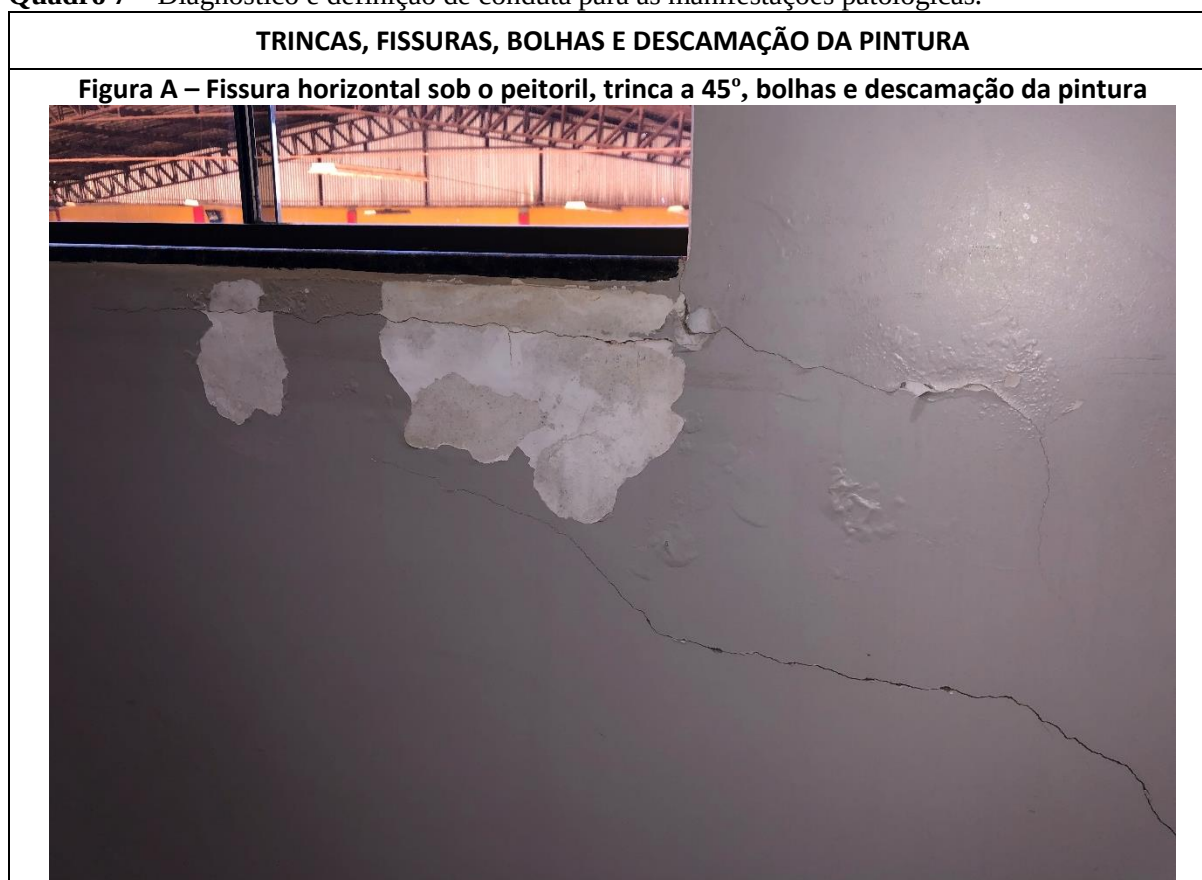
Foram identificadas quatro manifestações patológicas no peitoril da janela do escritório, localizado no *lobby* do hotel, sendo elas: fissuras horizontais, trincas diagonais, bolhas e descamação da pintura, além de uma trinca diagonal acima da porta do mesmo ambiente. No Quadro 6 estão descritos os dados coletados durante a vistoria.

| Descrição do sintoma | Origem | Possíveis causas |
|---|---|---|
| <b>Figura A:</b> fissura horizontal, trinca inclinada a partir do vértice inferior da janela, bolhas e descamação da pintura abaixo da janela.<br><b>Figura B:</b> trinca inclinada a partir do vértice superior da porta. | <b>Figura A:</b> falha na execução do peitoril.<br><b>Figura B:</b> falha de projeto/execução. | <b>Figura A:</b> Infiltração e ausência de contraverga.<br><b>Figura B:</b> ausência de verga. |

A fissuração horizontal sob o peitoril relaciona-se com a conexão entre o peitoril e o sistema de fechamento da parede, podendo se manifestar na face externa ou interna da edificação (LUDUVICO, 2016). Segundo IBAPE (2009), a possível causa para o surgimento desta manifestação patológica é a má execução do peitoril, resultando em infiltração, promovendo, assim, retração por absorção de umidade, ou devido ao preenchimento excessivo do espaço entre peitoril e a parede de vedação, conforme pode ser visualizado na Figura 8.

Para a questão tanto das bolhas como da descamação da pintura, ambas ocorreram possivelmente devido à infiltração no peitoril, citado anteriormente. De acordo com o IBAPE (2012), dentre as várias causas possíveis, o aparecimento de bolhas na pintura pode surgir quando há presença de umidade ou infiltrações, principalmente em tintas esmalte ou látex acrílico.

No entanto, para recuperação das trincas, Nascimento e Cicuto (2019), afirmam que é necessário abri-las seguindo toda sua extensão, formando um sulco em “vê” com aproximadamente 20 mm de largura e 10 mm de profundidade. Posteriormente, fazer a limpeza para remoção dos resíduos aderidos (poeira e partículas soltas), e realizar a aplicação do fundo preparador e o selante flexível monocomponente tixotrópico, à base de poliuretano. Na sequência, incorporar telas metálicas de *nylon* ou polipropileno na superfície dos blocos cerâmicos (com transpasse na faixa de 15 cm para cada um dos lados da trinca). E, para finalizar, deve-se aplicar o chapisco de argamassa, e fazer o acabamento com aplicação de tinta elástica à base de resina acrílica ou poliuretânica.

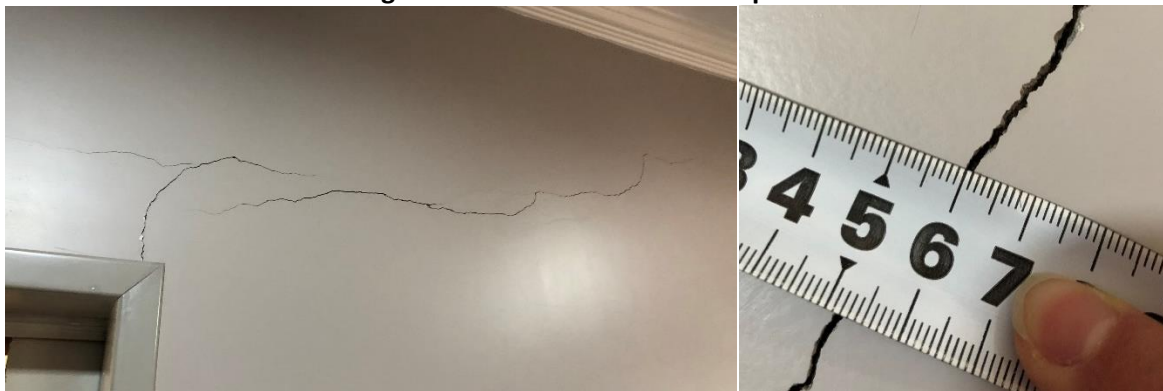
**Figura B – Trinca a 45° acima da porta**

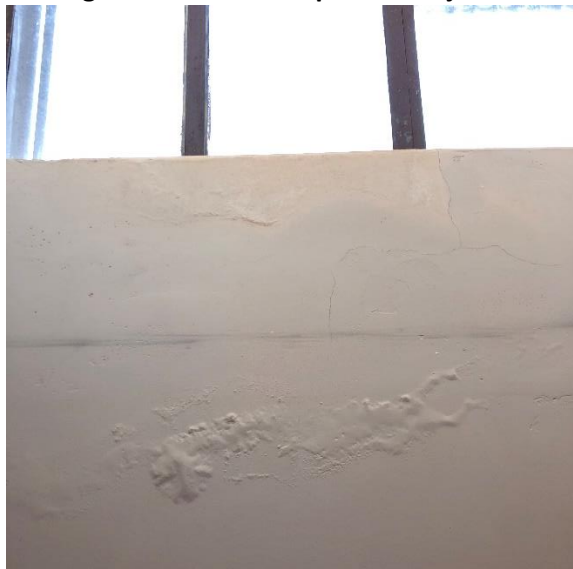
| <b>MANCHAS E BOLHAS</b> | |
|---|---|
| <p><b>Figura A – Bolhas no peitoril da janela</b></p> | <p><b>Figura B – Bolhas na pintura</b></p> |

| Descrição do sintoma | Origem | Possíveis causas |
|---|---|---|
| <b>Figura A:</b> bolhas no peitoril da janela do salão de festas.<br><b>Figura B:</b> bolhas na pintura do pilar da circulação.<br><b>Figura C:</b> bolhas na pintura do teto do banheiro. | <b>Figura A:</b> má vedação da janela.<br><b>Figura B:</b> má vedação da janela.<br><b>Figura C:</b> falha na impermeabilização do piso do pavimento superior. | <b>Figura A:</b> infiltração.<br><b>Figura B:</b> infiltração.<br><b>Figura C:</b> infiltração. |

As bolhas diagnosticadas estão diretamente relacionadas a problemas de infiltrações. Para o caso das bolhas em paredes, todas se encontram nos peitoris das janelas ou em suas proximidades, como no caso do pilar. Estas infiltrações são decorrentes da má vedação das janelas onde, em dias muito chuvosos, ocorre a entrada de água para o interior da edificação e, conseqüentemente, desencadeando o aparecimento dessa anomalia.

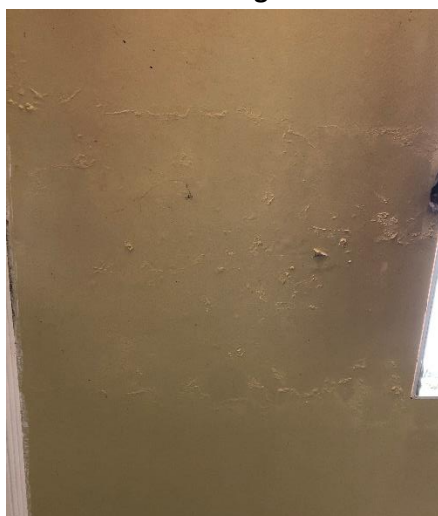
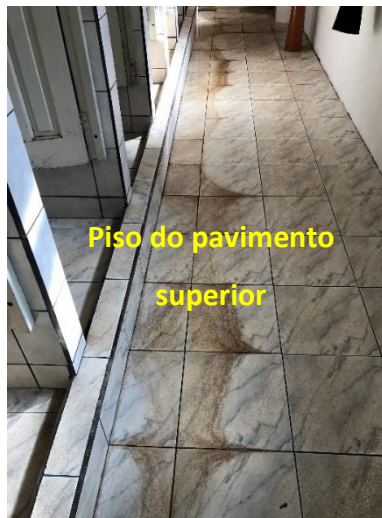
**Figura C – Bolhas na pintura do teto**

Já para a situação das bolhas no teto do banheiro, este possui relação direta com a falta de caimento do piso do pavimento imediatamente acima, que é uma área de ducha. O acúmulo de água formando “poças”, aliado também à falta de impermeabilização desse piso, resultou na infiltração para o pavimento inferior.

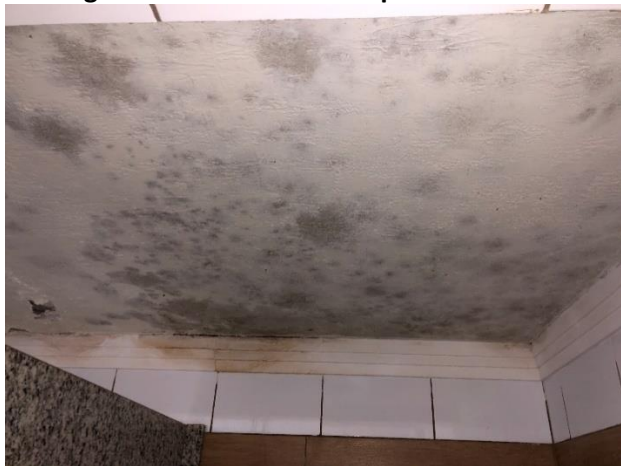
| MOFO E BOLOR | |
|---|---|
| <p><b>Figura A: Mofo e bolor na pintura do teto</b></p> | <p><b>Figura B – Calçada externa da edificação</b></p> |

| Descrição do sintoma | Origem | Possíveis causas |
|---|---|---|
| Manchas de tonalidade escura com coloração acinzentada. | Falha na impermeabilização da laje e das paredes do banheiro. | Contato com a umidade do solo. |

Pelo fato de o banheiro estar localizado no subsolo, consequentemente, está sujeito a penetração de umidade presente no solo. Portanto, se a impermeabilização não for executada corretamente, a água irá infiltrar até atingir o interior da edificação e, a partir disso, dar início aos problemas patológicos.
