## **ANÁLISE DA ACESSIBILIDADE DO ECOPARK OESTE SEGUNDO NBR 9050/2020 NA CIDADE DE CASCAVEL – PR**

### **RESUMO**

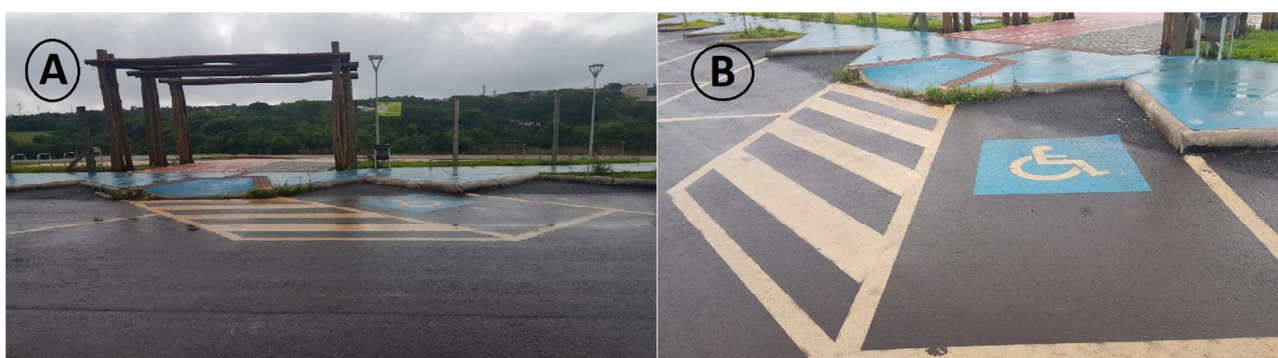
**Figura 8:** Vagas de estacionamento e estacionamento para PcD's.

Como é possível observar tem-se acima a Figura 8A é de como fica distribuido o estacionamento na zona A e na Figura 8B tem-se o estacionamento reservado para PcD's. Na zona A, concluiu-se que não há estacionamentos suficientes para idosos e PcD's, visto que o parque disponibiliza aproximadamente 112 vagas e tem-se apenas 2 vagas que são para PcD, ou seja, não possui vagas para idosos em nenhum ponto do estacionamento do parque.

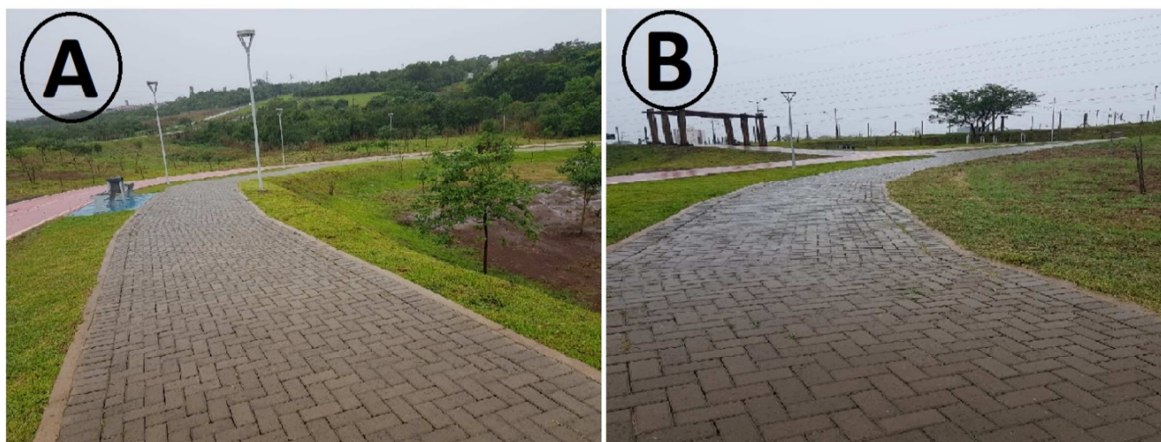
**Figura 10:** Representação das rampas na zona A

Outro detalhe que é importante ressaltar é que duas rampas são em curva, a rampa localizada entre os trechos PC19 e PC21 e a outra rampa localiza-se entre os trechos PC10 e PC11, como é possível observar nas figuras 10 A e 10 B a seguir.

Na figura podemos observar que a Figura 10A representa a rampa 01 e possui inclinação elevada, já na figura representadas pelo número 10B, é relacionada a outra rampa inclinada da zona A, que também possui inclinação acima do recomendado e foram objeto de estudo de projeto pelos pesquisadores.

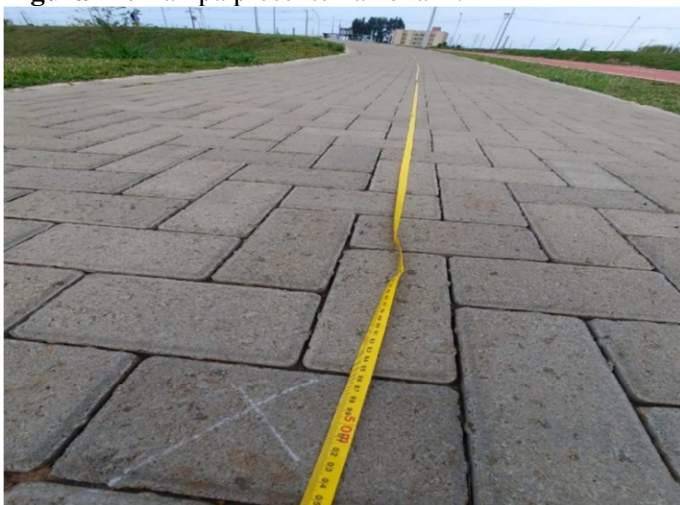
**Figura 11:** Rampa presente na zona B.

A zona B, tem-se três rampas, que foram estudadas pelos pesquisadores e todas necessitaram de adequações, visto que a inclinação no local é superior a recomendada pela norma e para realizar essas adequações, os pesquisadores propuseram que fosse executado um aterro no local para amenizar os efeitos da declividade, assim como nas outras zonas do parque. A Figura 11 a seguir representa uma das rampas estudadas na zona B.

Na figura acima é possível observar que nas rampas da zona B foram necessárias adequações e para isso os pesquisadores propuseram que fossem executados aterros, como em ANEXO, para enquadrar a rampa na inclinação recomendada pela norma.

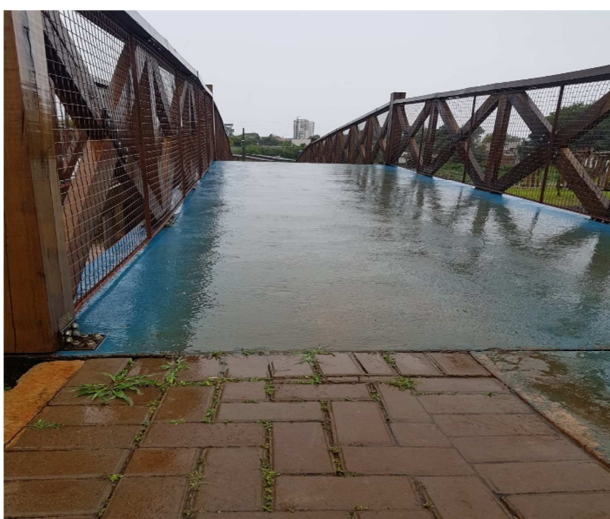
**Figura 12:** Rampa referente a passarela presente no parque.

Na zona C do parque, os pesquisadores encontraram duas rampas que se destacaram e foram alvo de estudo. Com ajuda do teodolito, foram medidos os desníveis e as duas apresentaram um desnível acima do recomendado pela norma. No caso da zona C, foram encontradas pontes de travessia ou passarelas, como é possível observar na figura 12 a seguir.

Assim como nos casos das outras zonas do parque, foram propostos pelos pesquisadores projetos de aterros para minimizar os efeitos da declividade da rampa (ANEXO).

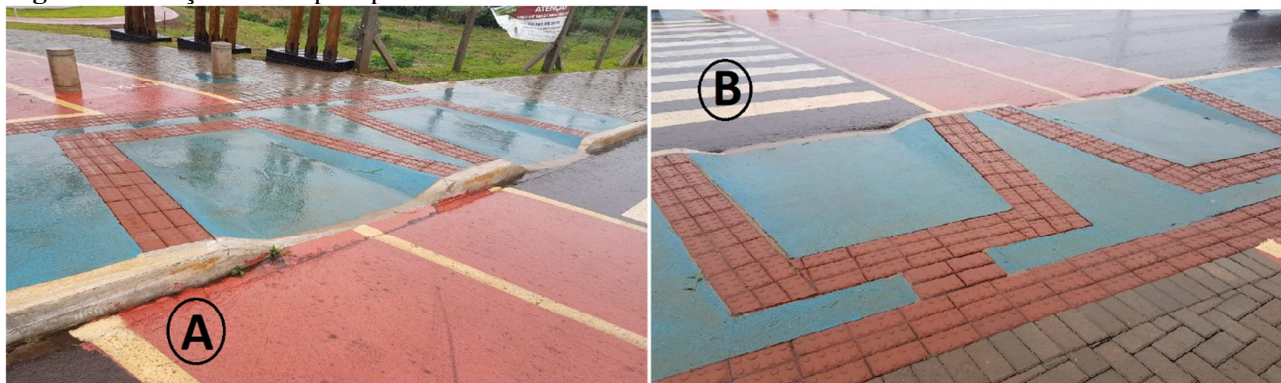
**Figura 13:** Calçadas com piso podotátil e rebaixamento.

Na zona A tem-se três pontos de acesso de calçadas, onde os três estão de acordo com o projeto, porém na execução foram cometidos alguns erros de execução, onde foram deixados pequenos desníveis entre a pista de caminhada e o piso podotátil. As calçadas possuem piso podotátil de direção e de alerta, assim como o rebaixamento entre o meio fio e a calçada atende a norma, como pode-se observar nas figuras 13 A e 13 B.

Na Figura 13A, temos a calçada da zona A com o piso podotátil projetado e executado de forma correta e largura conforme a recomendação da NBR 9050/2020. Já na Figura 13B representa o rebaixamento corretamente projetado e executado, onde a inclinação está dentro da norma.

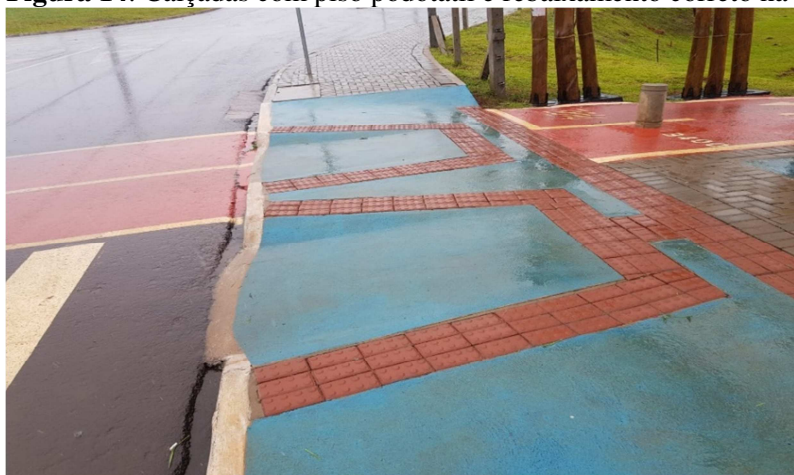
**Figura 14:** Calçadas com piso podotátil e rebaixamento correto na zona B.

Com relação a zona B, foram estudados os dois pontos referentes a este assunto e concluiu-se que não será necessário projeto de adequação, uma vez que as calçadas estão corretas em relação ao projeto em si e sua execução, nessa zona, foi realizada conforme recomenda a norma, possuindo todos os pisos e a inclinação do rebaixamento está correto. Neste caso os pesquisadores marcaram fotograficamente apenas a calçada na figura 14 a seguir.

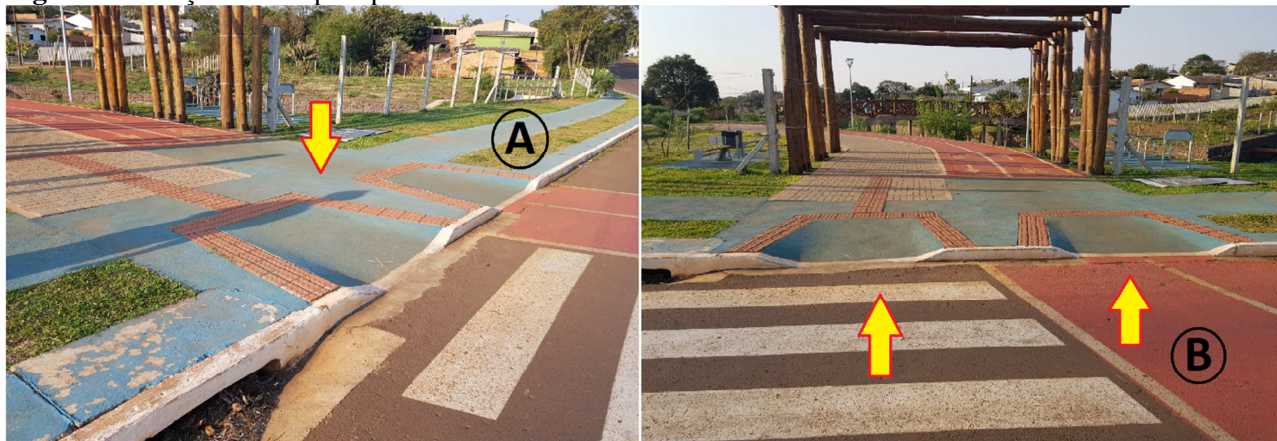
**Figura 15:** Calçadas com piso podotátil correto na zona C.

recomenda a norma e com relação a execução estão corretos, conforme é possível observar nas figuras 15 A e 15 B.

A Figura 15A representa a execução correta do piso podotátil, juntamente com a largura aceita pela norma e sua continuidade para a rota acessível. Na Figura 15B, é possível observar que o rebaixamento está correto e não há obstruções que impeçam o acesso a mesma, além da inclinação estar de acordo com o recomendado.

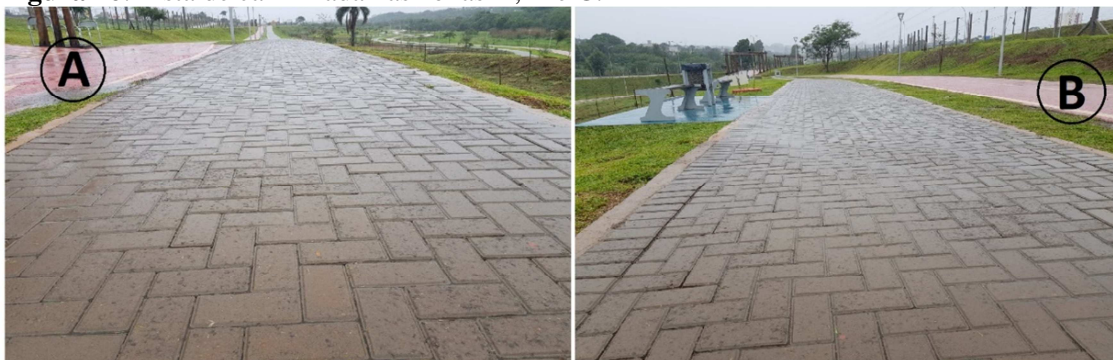
**Figura 16:** Pista de caminhada nas zonas A, B e C.

No que tange a pista de caminhada, na zona A, B e C, a pista apresenta condições adequadas em relação ao que a norma recomenda, portanto, não foram necessários projetos de adequação. Tem-se largura maior que 1,20 m, que é o mínimo exigido, também possui um traçado sem obstruções de objetos como lixeiras ou bancos e sem a presença de buracos, além disso, não apresenta trepidações, como é possível observar nas figuras 16 A e 16 B.

Na Figura 16A pode-se observar que se trata da pista de caminhada referente a zona A, onde apresenta ótimas condições de uso e não foi necessário projeto de adequação. No que se refere a Figura 16B, trata-se de da pista de caminhada das zonas B e C pois está na divisa das duas zonas criadas pelos pesquisadores.

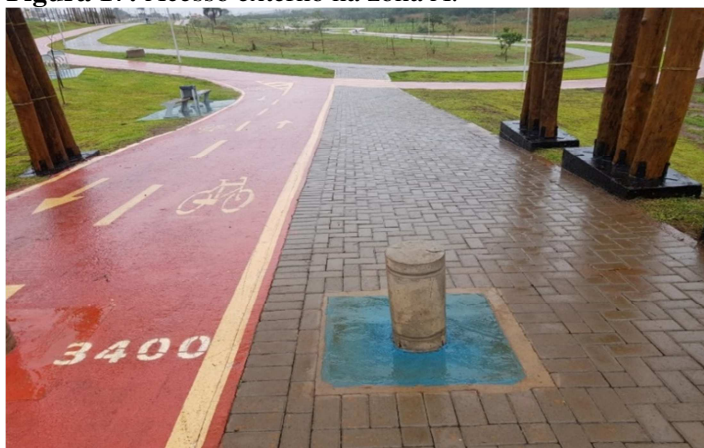
**Figura 17:** Acesso externo na zona A.

A integração entre a calçada e a estrutura interna do parque está de forma correta, sem obstruções e compondo, juntamente com a pista de caminhada e as calçadas, uma rota acessível completa e como recomenda a norma, como é possível observar na figura 17.

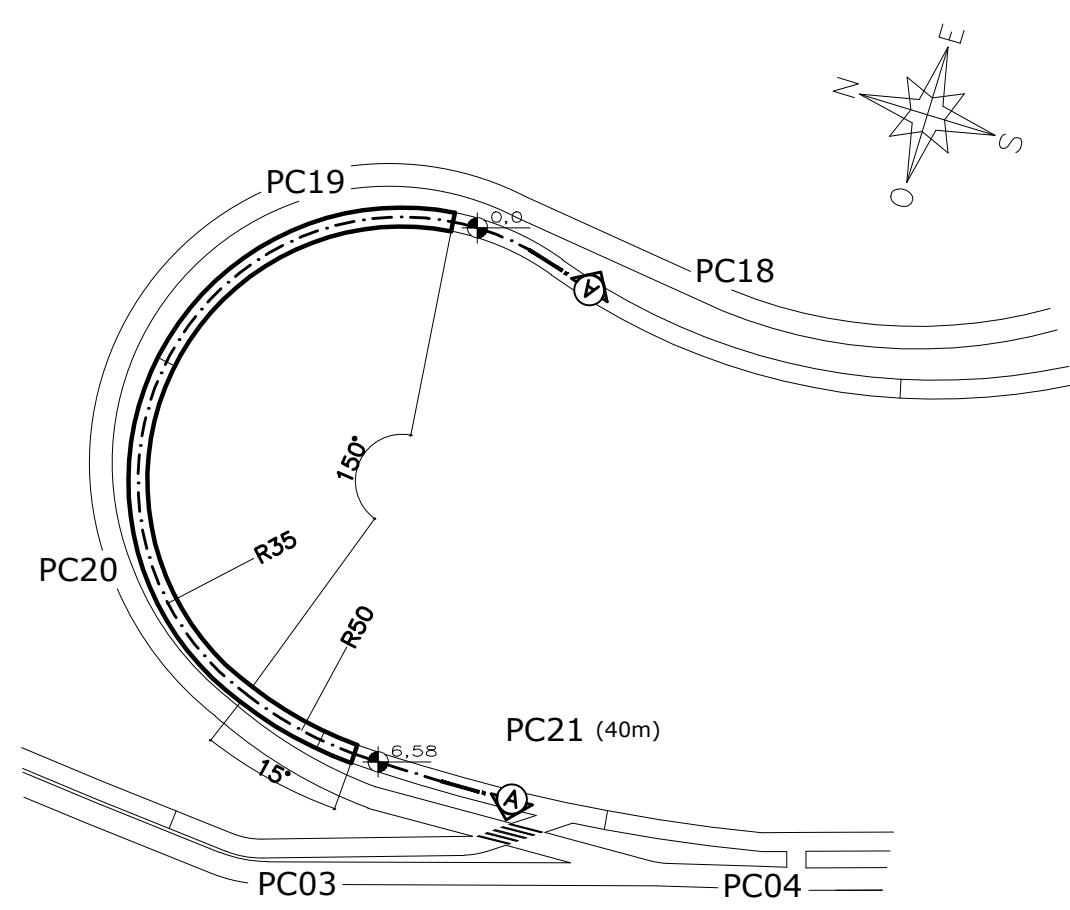
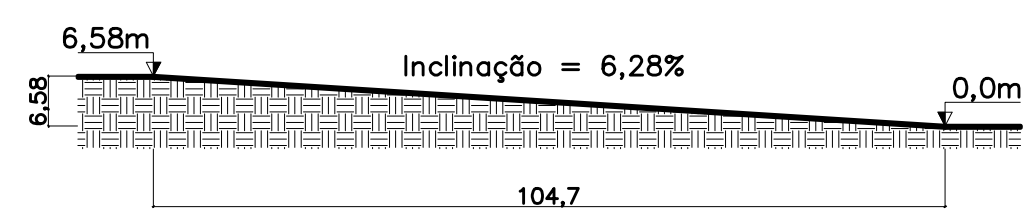
PLANTA BAIXA ATUAL - RAMPA 3  
ESC.: 1/1000

| <b>RAMPA 3 - Em Curva - Localizada nos trechos PC19, PC20 e PC21.</b> | |
|---|---|
| <p><b>Observações:</b></p> <p>Conforme a norma, mesmo havendo inclinação menor que 8,33%, a referida rampa não está de acordo, pois seu desnível e extensão excedem os limites de 0,8 metros e 9,6 metros, respectivamente; não contendo patamares intermediários. Em relação à rota acessível a rampa está inconforme somente por suas características e não por falta de integração com os outros elementos.</p> | |
