ELABORAÇÃO DE PROJETO DE ACESSIBILIDADE DA RUA IPANEMA EM CASCAVEL-PR

OLIVEIRA, Rayane Barbosa de¹ RACHID, Ligia Eleodora Francovig ²

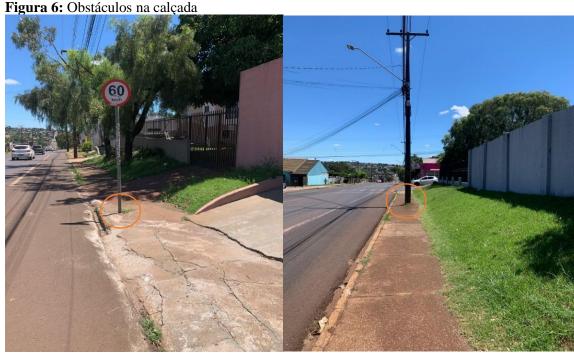
Havia a presença de placas e postes no passeio, que se observa na Figura 6.

Estando todos em desacordo com a norma, este fato foi verificado em todos os quadrantes. Tanto a placa de sinalização quanto o poste de energia estão em desacordo com a Lei Municipal 6.699/2017, pois no parágrafo 2º do artigo XI diz que, primeiramente, quanto à existência de arvores, deverá atender ao Plano de Arborização desenvolvido pela Administração Municipal e em seguida que deve assegurar o livre trânsito de pedestres e pessoas com necessidades especiais, sendo vedada a colocação de qualquer equipamento fixo ou obstáculo que o impeça, mantendo as calçadas desobstruídas, sem degraus nem rampas.

Nas calçadas a serem construídas, recomenda-se reservar uma faixa de serviço com largura mínima de 0,70; mas quando for faixa livre ou passeio, que é o caso do objeto em estudo: destina-se exclusivamente à circulação de pedestres, deve ser livre de qualquer obstáculo, ter inclinação transversal até 3 %, ser contínua entre lotes e ter no mínimo 1,20 m de largura e 2,10 m de altura livre.

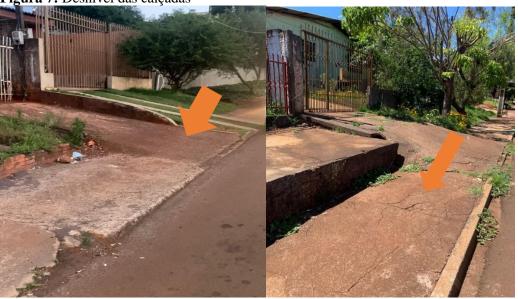
Figura 7: Desnível das calçadas

Para as calçadas, a norma fixa inclinação de no máximo 2%, que seria proporcional a 30cm e a largura de no máximo 1,50 metros de acordo com o Código de Obras Municipal. As declividades ocupavam todo o passeio público com largura de 3,50m, inclusive com avanço no passeio e os desníveis de até 80 cm, o que pode ser observado na Figura 7.

De acordo com a NBR 9050 (ABNT, 2020), as calçadas devem ser rebaixadas junto às travessias de pedestres e devidamente sinalizadas, sem desnível entre o término do rebaixamento e o leito carroçável. A construção da guia rebaixada deve ser direcionada ao fluxo de pedestres, com a mesma largura da faixa e com inclinação não superior a 8,33%.

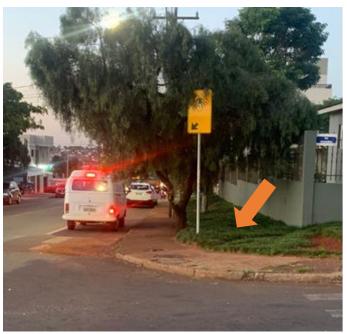
Figura 8: Sinalização

A falta de adequação e sinalização, onde deveria ter, piso tátil e guia rebaixada, foi verificada em todos os quadrantes, conforme se visualiza na Figura 8, dificultando a passagem de pedestres, portadores de deficiência e mobilidade reduzida, apesar de existir a sinalização, mesmo em local indevido, não existe a acessibilidade.
