## **ANÁLISE DE MANIFESTAÇÕES PATOLÓGICAS DO RESIDENCIAL RIVIERA ACRE, LOCALIZADO NO CONJUNTO HABITACIONAL RIVIERA NA CIDADE DE CASCAVEL-PR**

**RESUMO:** A moradia popular já ocupou colocação de grande influência na sociedade, no qual começaram a surgir em meados do século 20 com a criação de programas habitacionais. O presente trabalho foi desenvolvido na área de Patologia nas edificações, do qual as manifestações patológicas com maior frequência no residencial estudado foram: fissura, bolor, umidade e descascamento de pintura. O objetivo desse trabalho foi apresentar as manifestações patológicas encontradas no Residencial Riviera Acre localizado na região Norte da cidade de Cascavel-PR, empregando a metodologia quantitativa e qualitativa, as informações foram extraídas através de inspeção visual e registros fotográficos. Dessa forma, as informações obtidas foram analisadas particularmente tendo como sustentação referências bibliográficas, classificando-as quanto a sua origem e ordem de priorização por meio do método GUT. Através desse estudo, foi possível observar que a manifestação patológica de maior reincidência e grau de risco foram as fissuras, as quais foram encontradas em

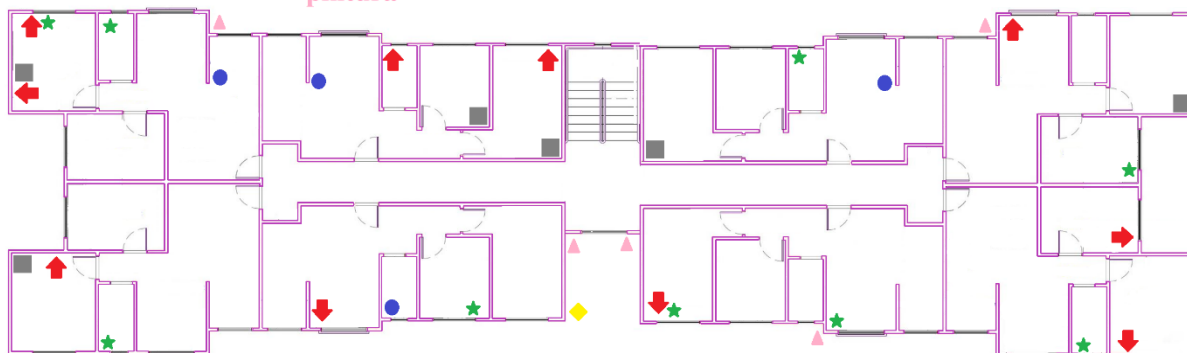
**Figura 3** – Mapa das manifestações patológicas encontradas.

Dessa maneira, é possível uma melhor visualização e também as disposições das manifestações patológica encontradas conforme mostradas na Figura 3, podendo observar se os problemas encontrados foram internos ou externos.

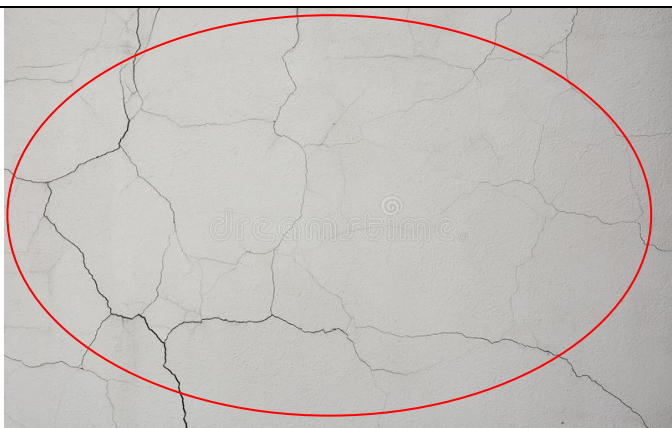
| <b>Manifestação Patológica</b> | <b>Descrição</b> | <b>Prováveis causas</b> |
|---|---|---|
| | - Fissura mapeada, normalmente localizada na fachada da edificação | - Retração da argamassa<br><br>- Possibilidade de infiltração através das fissuras.<br><br>- Temperatura do local na aplicação do revestimento |

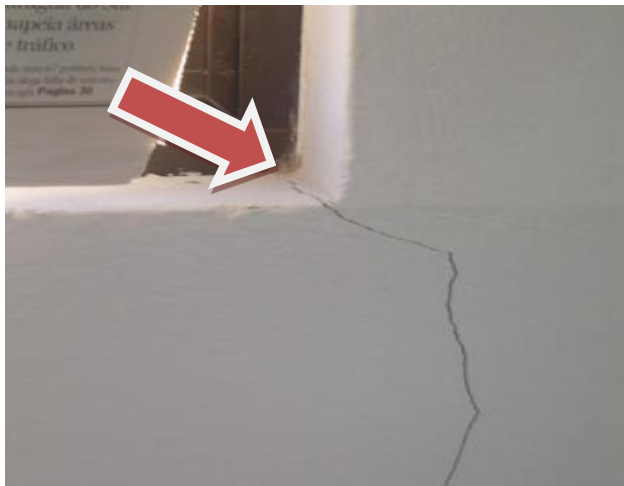
| <b>Manifestação Patológica</b> | <b>Descrição</b> | <b>Prováveis causas</b> |
|---|---|---|
| | - Fissura vertical iniciando-se na parte inferior das janelas. | - Sobrecarga de carregamento a compressão.<br><br>- Falta de contraverga |

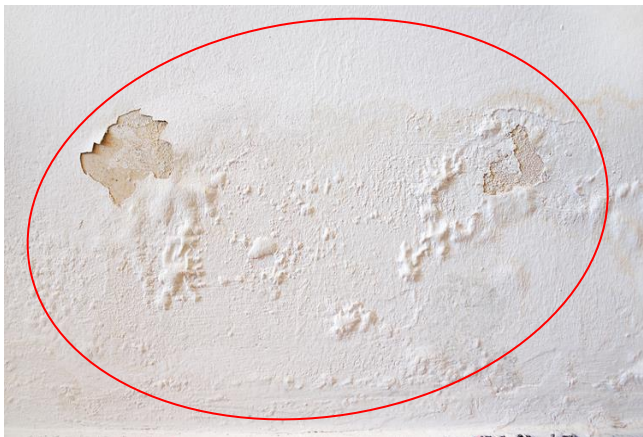
| | <p>-<br/>Descascamento<br/>da pintura.</p> | <p>- Umidade no local;<br/>- Aplicação<br/>incorreta da tinta;<br/>- Infiltração através<br/>de fissuras na parte<br/>externa da parede.<br/>- Tinta de má<br/>qualidade</p> |

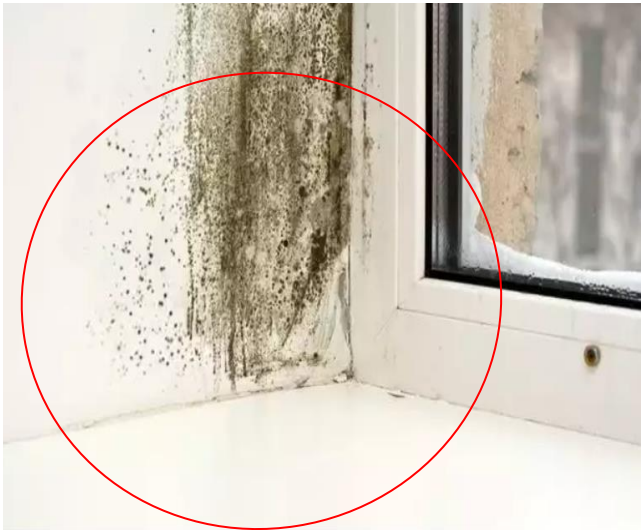
| | <p>- Bolor em<br/>torno da janela</p> | <p>-Percolação<br/>decorrente da<br/>infiltração de água<br/>da chuva.</p> |

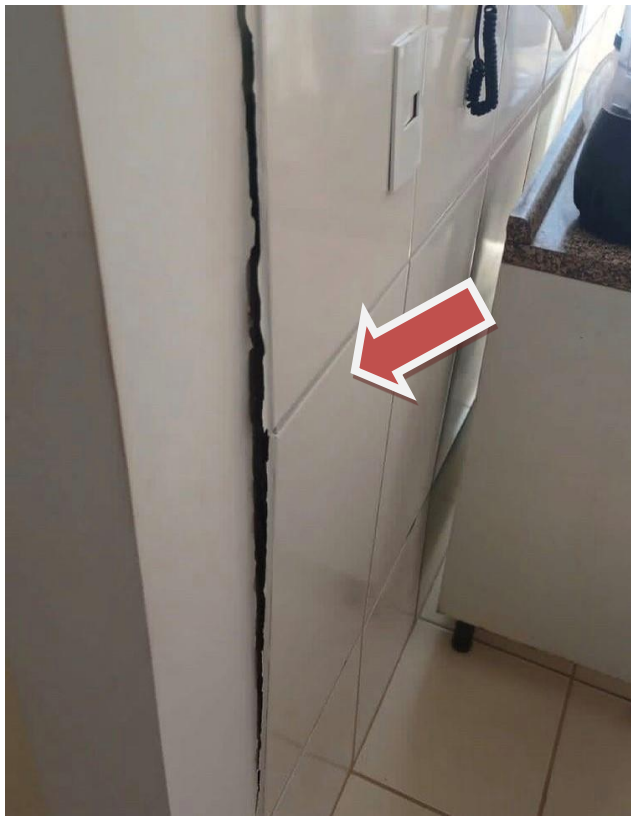
| | <p>- Descolamento de revestimento cerâmico.</p> | <p>- Descuido da mão de obra na preparação da argamassa colante;</p> <p>- Técnica de assentamento ou equipamentos inadequados;</p> <p>- Pressão de aplicação inadequada;</p> <p>- Espaçamento entre as peças inadequado.</p> |

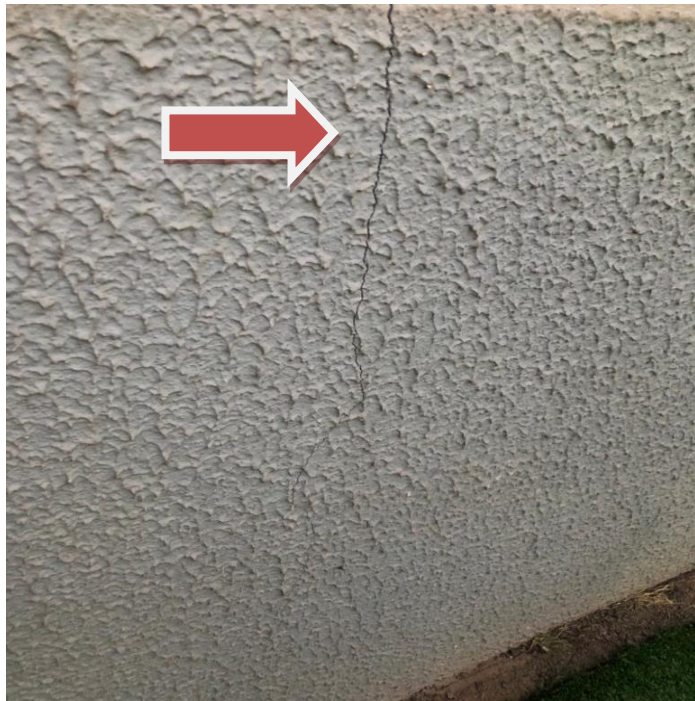
| | <p>- Fissura na fachada da edificação.</p> | <p>- Espessura muito grossa do revestimento;</p> <p>- Retração térmica.</p> |

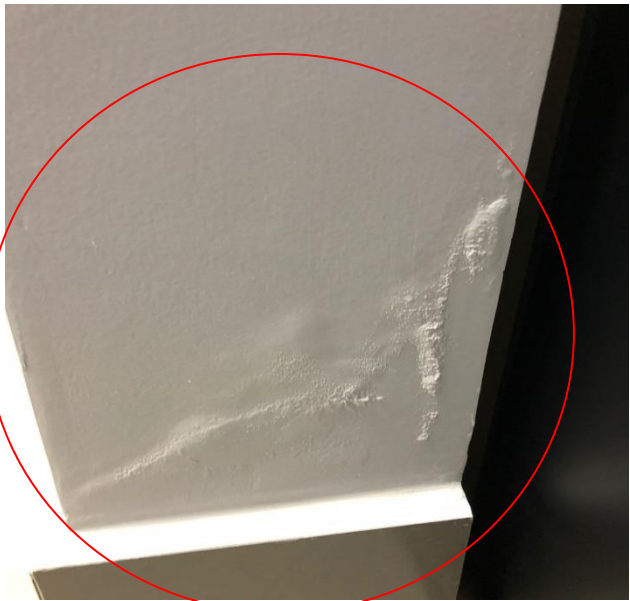
| | <p>- Umidade entre parede e rodapé.</p> | <p>- Umidade através da capilaridade.</p> |

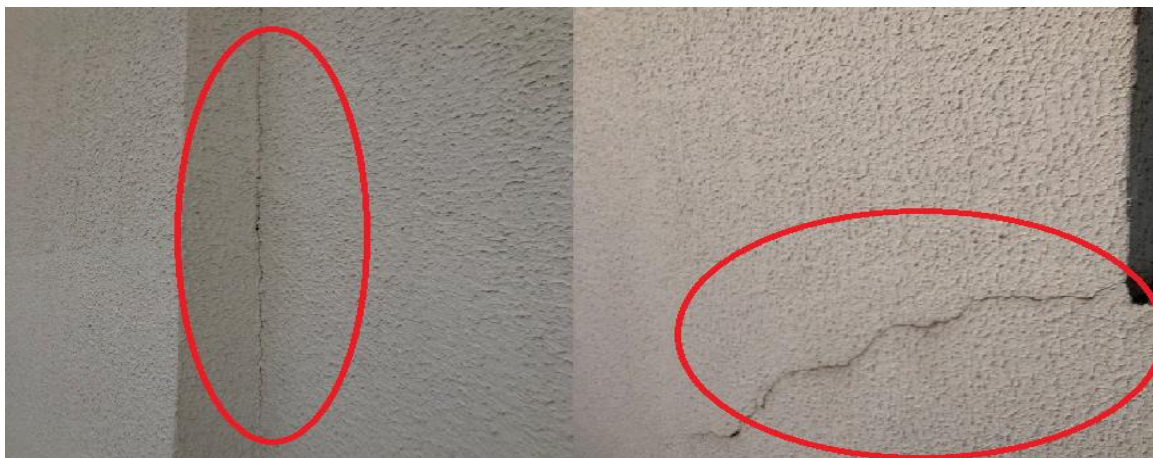
**Figura 4** Fissuras encontradas.

De acordo com a classificação das espessuras das fissuras, é possível notar que o problema encontrado se trata realmente de fissuras, pois as aberturas são de até 0,5mm conforme é possível verificar na Figura 4.

Segundo Lordsleem (1997), as fissuras verticais causadas pela expansão da alvenaria são causadas pela dilatação da alvenaria, que é contida pelas colunas lateralmente, durante a expansão, resultando em fissuras verticais num dos lados da parede. Já Perez (1988) relata que as fissuras que surgem em peitoril de janelas também acontecem devido à expansão da alvenaria por absorção de umidade.

De acordo com Lordsleem (1997), alguns métodos de reparos para essa manifestação patológica são constituídos apenas realizando um sulco em formato de “V” ou até mesmo retangular e, posteriormente, fazendo o preenchimento com um material rico em polímeros flexíveis, sendo a camada base de regularização. Fazendo com que exista vedação e também a movimentação da fissura livremente.

Para recuperar as fissuras em revestimento, recomenda-se, como método de reparo, preencher as aberturas com mástique acrílico, conforme mostrado na Figura 5 e, posteriormente, utilizar a aplicação de tecido não tecido (TNT) que tenha sua base de fibra de vidro com monofilamento contínuo. Dessa forma, deve-se realizar a aplicação de Revestimentos Flexíveis (Manual Técnico: Restauração Estrutural - VEDACIT, 2014).
