## **LEVANTAMENTO DAS MANIFESTAÇÕES PATOLÓGICAS APARENTES EXISTENTES NOS ESTÁDIOS DAS CIDADES DE BOA VISTA DA APARECIDA, CAFELÂNDIA E CORBÉLIA, LOCALIZADAS NA REGIÃO OESTE DO PARANÁ**

MORAIS, Alana<sup>1</sup>  
MELLO, Isabela<sup>2</sup>  
QUIEL, Karen<sup>3</sup>  
FELTEN, Débora<sup>4</sup>

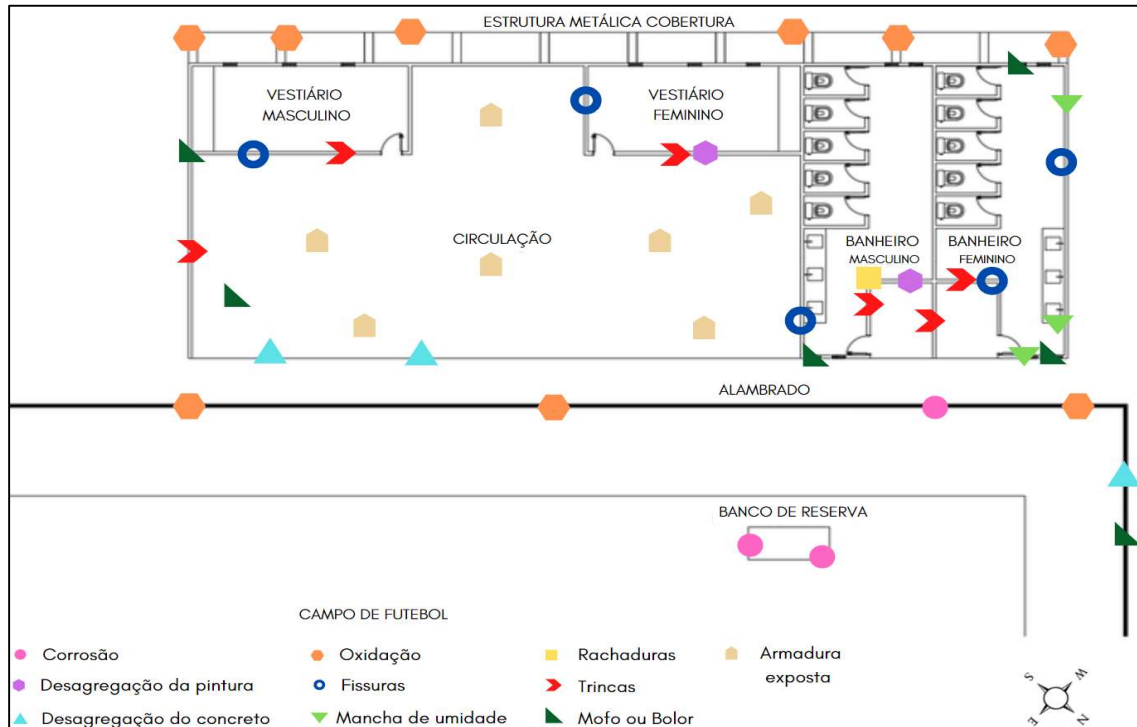
**Figura 2:** Croqui com o mapeamento das manifestações patológicas no estádio de Cafelândia, Paraná

Como se pode verificar na Figura 2, as incidências patológicas se dão, em sua maioria, na fachada norte da edificação. Além disso, o local mais afetado é o térreo, no qual estão os banheiros e a área de circulação. Nele foram constatadas, com maior frequência, fissura, rachadura, mofo, descolamento da pintura, corrosão, mancha de umidade, armadura exposta e destacamento do concreto. A Figura 3 mostra a edificação de Corbélia/PR.

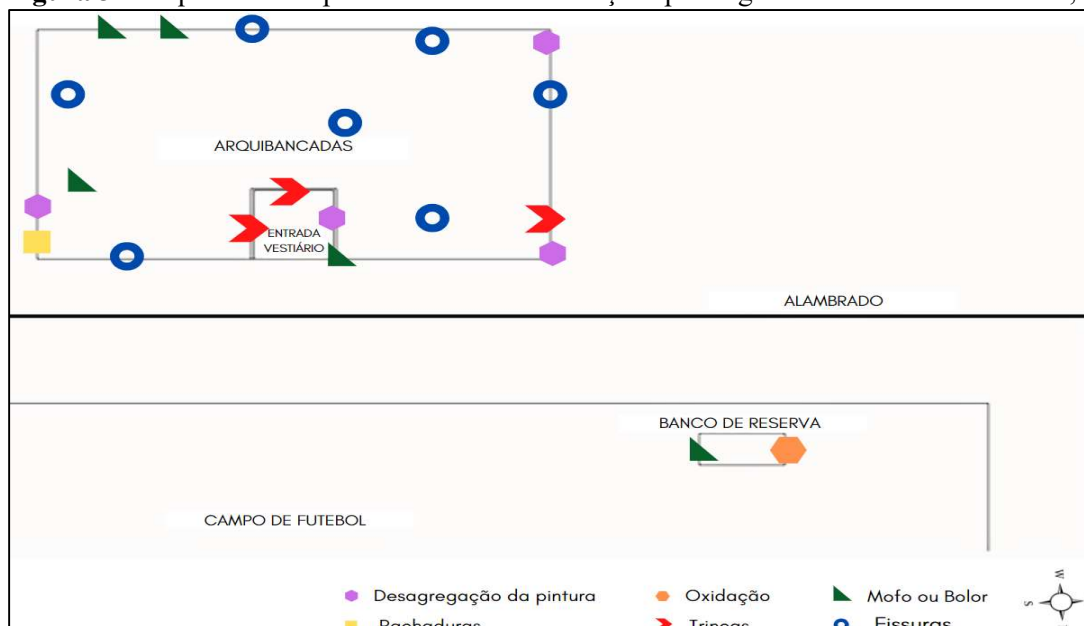
**Figura 3:** Croqui com o mapeamento das manifestações patológicas no estádio de Corbélia, Paraná

Nesse caso, as manifestações patológicas se localizam, com maior frequência, na fachada leste da edificação, averiguando que o local mais afetado é o subsolo, onde se encontram os banheiros e os vestiários. Nele foram encontradas, em grande parte das vezes, trincas, rachaduras, descolamento da pintura, mofo/bolor e oxidação. Por fim, podemos observar na Figura 4 o mapeamento das manifestações patológicas encontradas no estádio de Boa Vista da Aparecida/PR.

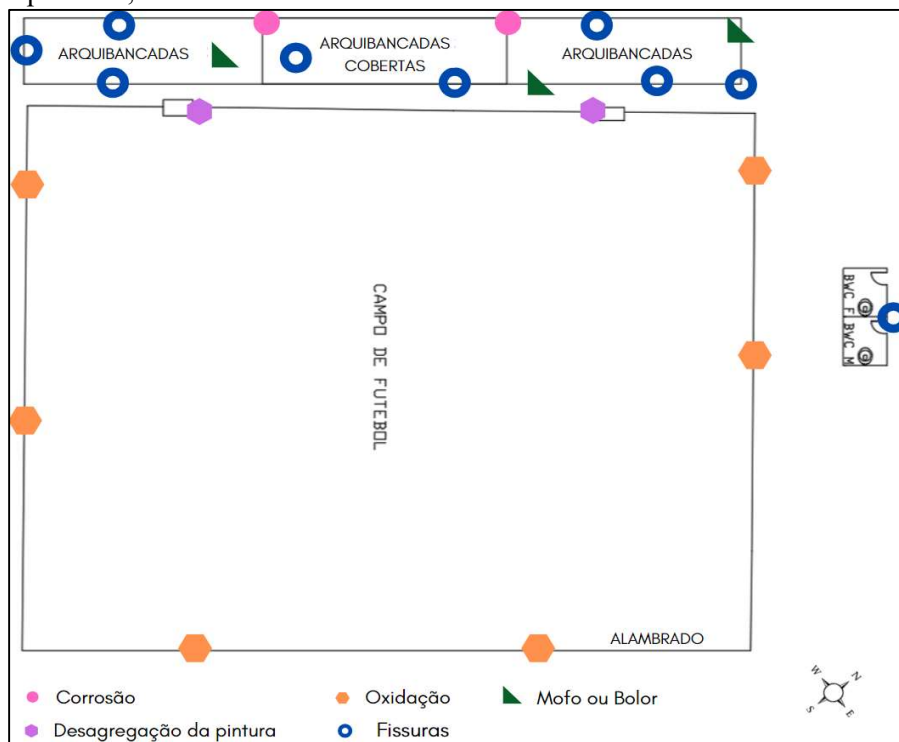
**Figura 4:** Croqui com o mapeamento das manifestações patológicas no estádio de Boa Vista da Aparecida, Paraná

Conforme ilustrado na Figura 4, o maior número de manifestações patológicas está na fachada norte da edificação, sendo as arquibancadas o local mais afetado com fissuras, corrosão da estrutura metálica e oxidação. Nos outros pontos há desagregação da pintura e oxidação dos alambrados. Tendo em vista essas considerações, verificou-se que as fissuras, a corrosão, a oxidação, o mofo/bolor e o descolamento da pintura foram as manifestações patológicas de maior frequência e gravidade nas edificações em estudo.

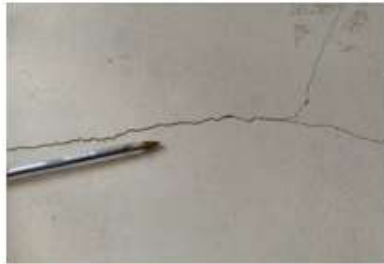
| FORMULÁRIO PARA LEVANTAMENTO DOS PROBLEMAS PATOLÓGICOS | |
|---|---|
| | Figura A - Trinca mapeada por movimentações higroscópicas, presente na arquibancada do estádio de Cafelândia, Paraná. |

A manifestação patológica do tipo trinca está presente em maior quantidade de forma mapeada nas paredes de alvenaria como representada pelas Figuras A e B. Ela é causada por movimentações higroscópicas, já que estão em áreas com exposição à umidade e à variação de temperatura.

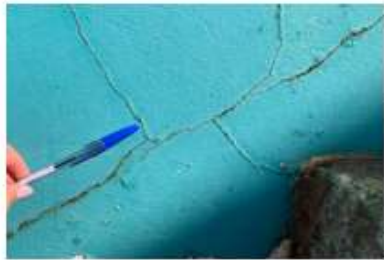
| FORMULÁRIO PARA LEVANTAMENTO DOS PROBLEMAS PATOLÓGICOS | |
|---|---|
| | Figura B - Trinca mapeada por movimentação higroscópicas, presente na arquibancada do estádio de Corbélia, Paraná. |

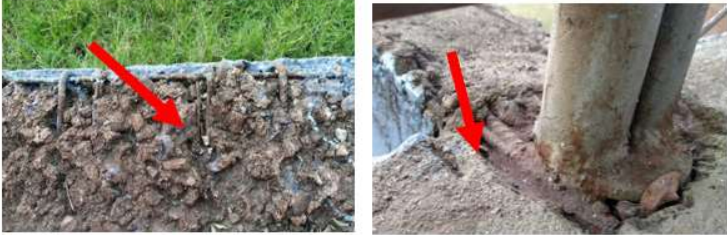
| FORMULÁRIO PARA LEVANTAMENTO DOS PROBLEMAS PATOLÓGICOS | |
|---|---|
| <p>Figura A e B - Desagregação do concreto causado por cobrimento inadequado, presente no piso da arquibancada e na área de circulação do estádio de Cafelândia, Paraná.</p> | |

A cobertura que as armaduras necessitam é um fator que, se não for levado em consideração, pode resultar em deterioração. Seu valor deve obedecer à ABNT NBR 6118 (2004), que normatiza as estruturas de concreto armado, caso contrário facilita o processo de corrosão das armaduras. Os valores de ancoragem também precisam seguir o que a norma dita (BOTELHO, 1996). O Quadro 10 apresenta a classificação, de acordo com o método GUT, referente à desagregação do concreto.

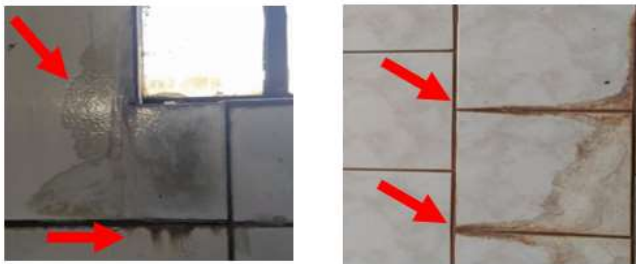
| FORMULÁRIO PARA LEVANTAMENTO DOS PROBLEMAS PATOLÓGICOS | |
|---|---|
| <p>Figuras A e B - Mancha de umidade causada por infiltração, presente no azulejo do banheiro feminino do estádio de Cafelândia, Paraná.</p> | |

Quando a água passa pela barreira, ela pode ficar do outro lado, aderindo e provocando manchas ou, se a quantidade for grande, gotejando ou escorrendo. Em qualquer caso, esses defeitos raramente podem ser admitidos, posto que a umidade permanente estragará qualquer material de construção, degradando a obra. Gotejamentos e manchas são defeitos comuns das infiltrações, os quais podem ser contidos com impermeabilizantes (VERÇOZA, 1987).

As manchas de umidade geralmente ocorrem quando os revestimentos são instalados em condições aceleradas, quando certas etapas do processo não são seguidas ou há problemas de infiltração. Assim, uma das principais causas das manchas é a umidade excedente que para no contrapiso e que não foi removida posteriormente. Nesse caso, as manchas decorrem da infiltração da água gerada nos banheiros, como também da água da chuva que penetra pelas janelas. A classificação da mancha de umidade é demonstrada no Quadro 17.
