**CENTRO  
UNIVERSITÁRIO**

## **ANÁLISE DAS MANIFESTAÇÕES PATOLÓGICAS EXISTENTES EM UMA ESCOLA ESTADUAL NO MUNICÍPIO DE VERA CRUZ DO OESTE - PR**

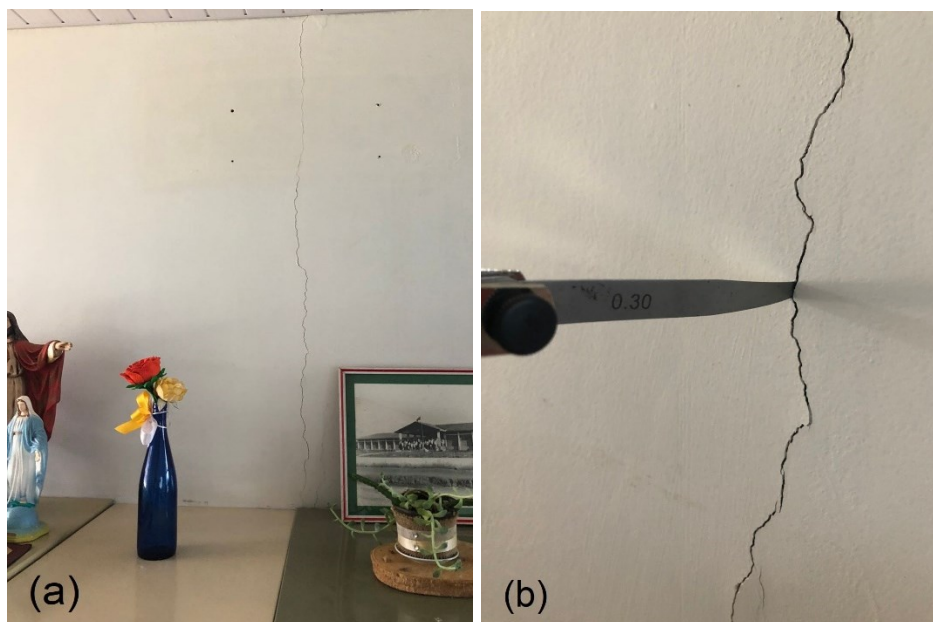
A manifestação patológica com maior incidência é a fissura, encontrada em maior parte da edificação, possuindo tamanhos e espessuras variáveis. A classificação das fissuras encontradas é dada de acordo com Peres (2011), já apresentado anteriormente. Nas Figuras 9 (a) e 9 (b) se pode identificar uma fissura vertical, com abertura aproximada de 0,3mm.

Figura 9 - Fissura vertical induzida por sobrecarga

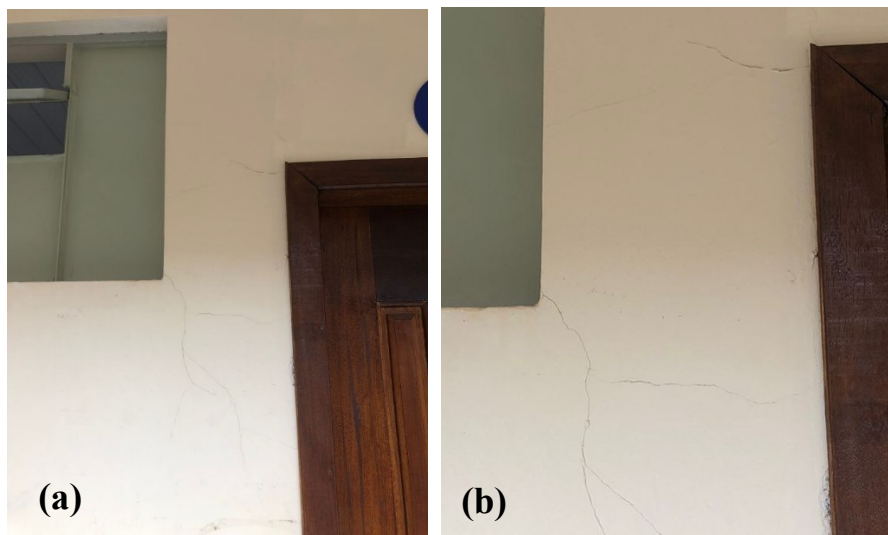
Nas Figuras 11 (a), 11 (b) e 12 (a), 12 (b), pode-se perceber fissuras ocasionadas por falta de verga e contraverga. Essas fissuras se encontram perto de aberturas (portas e janelas),

onde não possuem a presença de verga e contravergas e acabam ocasionando pressão na estrutura, surgindo as fissuras.

Figura 11 - Trinca no vértice da abertura devido à falta de verga e contraverga.

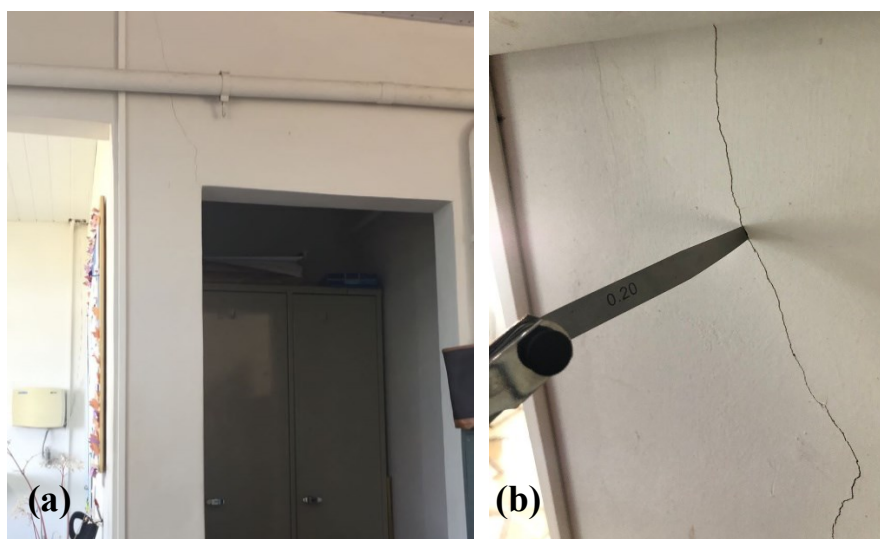
Figura 12 - Trinca no vértice da abertura devido à falta de verga.

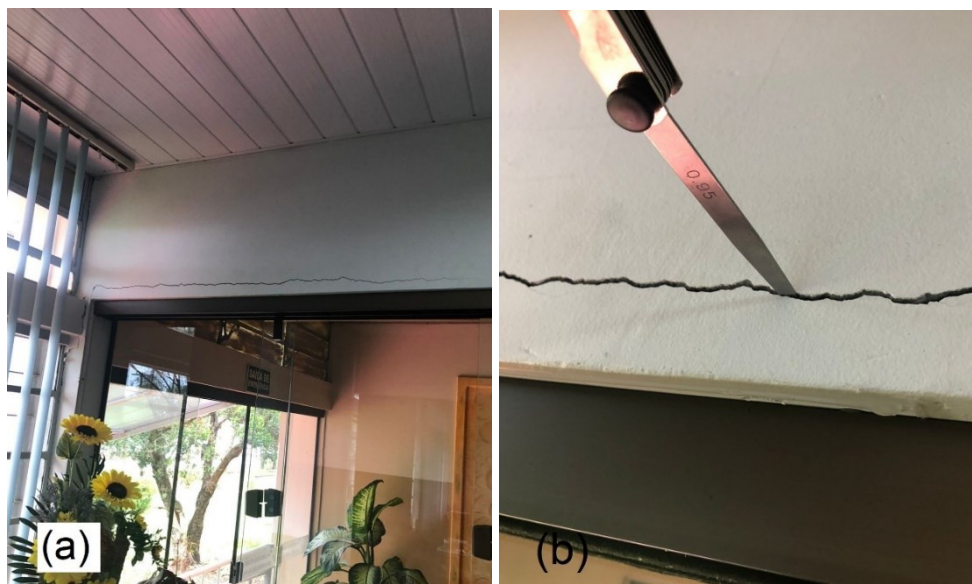
As trincas foram identificadas em alguns ambientes do colégio e possuem espessura superior a 0,05mm. Encontram-se nos vértices das aberturas, com formato horizontal. Esse tipo de trinca ocorre em juntas de argamassa e em septos (elemento laminar que divide vazamentos dos tijolos) e bloco de furo horizontal. A Figura 14 apresentou uma trinca de 0,095mm. Essa patologia se dá quando o material não tem a resistência necessária, rompendo-se quando sofre sobrecarga nas paredes comprimidas. Nas Figuras 15 (a) e 15 (b) se mostra como esse tipo de fissura horizontal ocorre.

Figura 14 - Trinca na edificação.

| ELEMENTO | GRAVIDADE<br>(G) | URGÊNCIA<br>(U) | TENDÊNCIA<br>(T) | PONTUAÇÃO<br>(G+T+U) | RISCO |
|---|---|---|---|---|---|
| Trinca | 2 | 2 | 2 | 6 | Inexistente a leve |

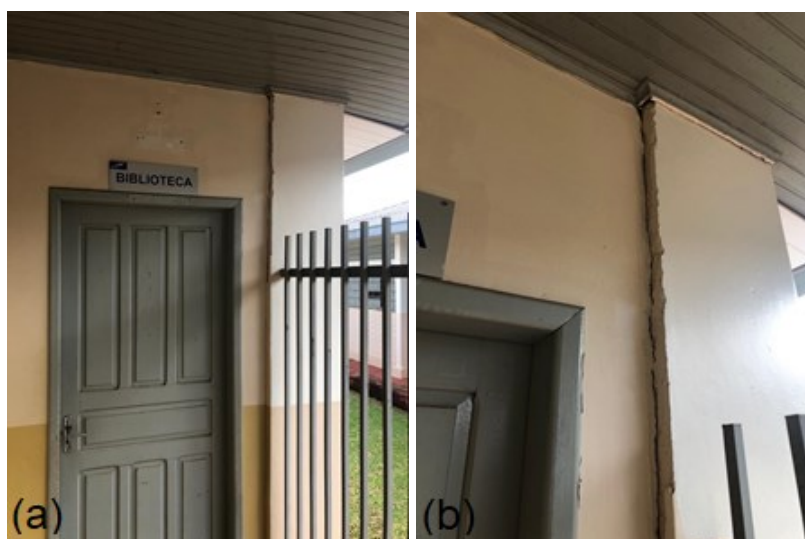
As rachaduras são fendas com abertura superior a 1,5 mm. Para o levantamento das rachaduras também foi aplicado o formulário proposto na metodologia, como pode ser observado nas Figuras 16 (a) e 16 (b).

Figura 16 - Rachadura devido à falta de ancoragem (ferro cabelo).

Analisando a Figura 16, pode-se afirmar que a rachadura ocorreu devido à falta de ancoragem entre os dois elementos estruturais. A Tabela 3 apresenta o risco que a manifestação patológica causa à edificação, conforme o método GUT, referente as rachaduras.

| ELEMENTO | GRAVIDADE<br>(G) | URGÊNCIA<br>(U) | TENDÊNCIA<br>(T) | PONTUAÇÃO<br>(G+T+U) | RISCO |
|---|---|---|---|---|---|
| Rachadura | 3 | 3 | 4 | 10 | Risco médio a alto |

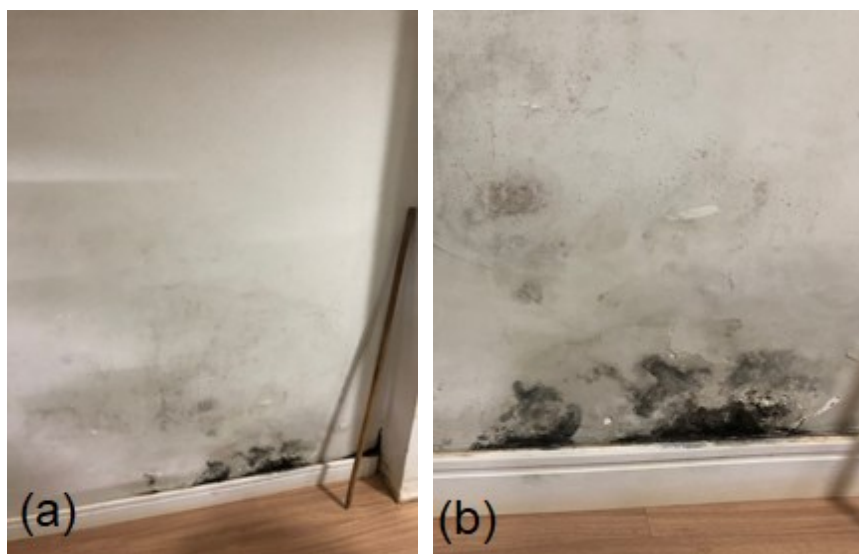
No colégio, pode-se identificar a presença de mofo nas paredes da sala do diretor, conforme apresentado nas Figuras 17 (a) e 17 (b). O mofo se caracterizou por ocorrência de infiltração devido à falta de impermeabilização das vigas baldrame.

Figura 17 - Mofo na parede devido a infiltração.

| ELEMENTO | GRAVIDADE<br>(G) | URGÊNCIA<br>(U) | TENDÊNCIA<br>(T) | PONTUAÇÃO<br>(G+T+U) | RISCO |
|---|---|---|---|---|---|
| Mofo | 2 | 2 | 3 | 7 | Inexistente a leve |

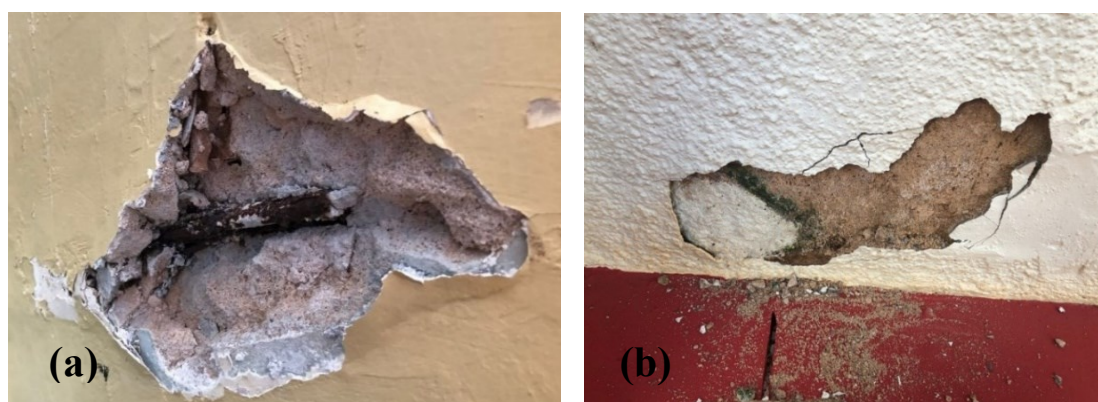
O deslocamento do concreto de cobrimento pode ser observado em alguns pontos da estrutura do colégio, em maior quantidade próximo a biblioteca, apresentados nas Figuras 18 (a) e 18 (b).

Figura 18 - Deslocamento do concreto por corrosão da armadura

Esse tipo de patologia pode ser decorrente do processo de expansão da armadura, devido à corrosão das barras de aço. A proporção que a armadura perde a proteção dada pelo concreto de cobrimento, as barras de aço ficam vulneráveis à ação da carbonatação, sendo que o processo de corrosão se agrava (NADALINI e BISPO, 2017). A Tabela 5 apresenta o risco que a manifestação patológica causa à edificação, conforme o método GUT, referente ao deslocamento do concreto.

| ELEMENTO | GRAVIDADE<br>(G) | URGÊNCIA<br>(U) | TENDÊNCIA<br>(T) | PONTUAÇÃO<br>(G+T+U) | RISCO |
|---|---|---|---|---|---|
| Deslocamento do concreto | 3 | 3 | 3 | 9 | Risco médio a alto |

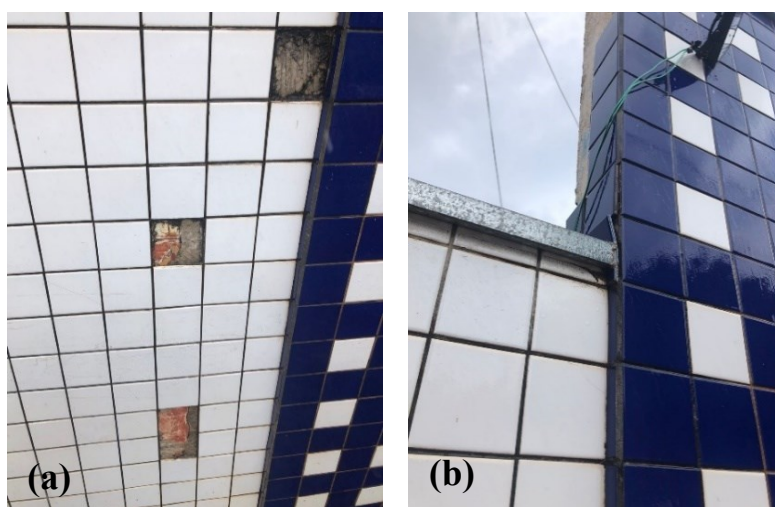
Encontrou-se a existência do descolamento cerâmico na parte externa das paredes do colégio, identificado pela fácil remoção das placas cerâmicas, sendo algumas completamente soltas e “estufadas”, conforme demonstrado nas Figuras 19 (a) e 19 (b).

Figura 19 - Revestimento cerâmico faltando e "estufado"

São vários os fatores para que ocorra o deslocamento da cerâmica no caso apresentado, podendo estar relacionados à perda de aderência da peça cerâmica junto ao substrato ou argamassa colante, originando assim, as tensões na placa, fazendo com que ultrapassem a capacidade de aderência da peça junto à camada de fixação.

| ELEMENTO | GRAVIDADE<br>(G) | URGÊNCIA<br>(U) | TENDÊNCIA<br>(T) | PONTUAÇÃO<br>(G+T+U) | RISCO |
|---|---|---|---|---|---|
| Desplacamento do revestimento | 2 | 2 | 3 | 7 | Inexistente a leve |
