## LEVANTAMENTO DAS MANIFESTAÇÕES PATOLÓGICAS EM UMA RESIDÊNCIA NA CIDADE DE CASCAVEL - PARANÁ

TRASEL, Simone <sup>1</sup>  
FELTEN, Debora<sup>2</sup>

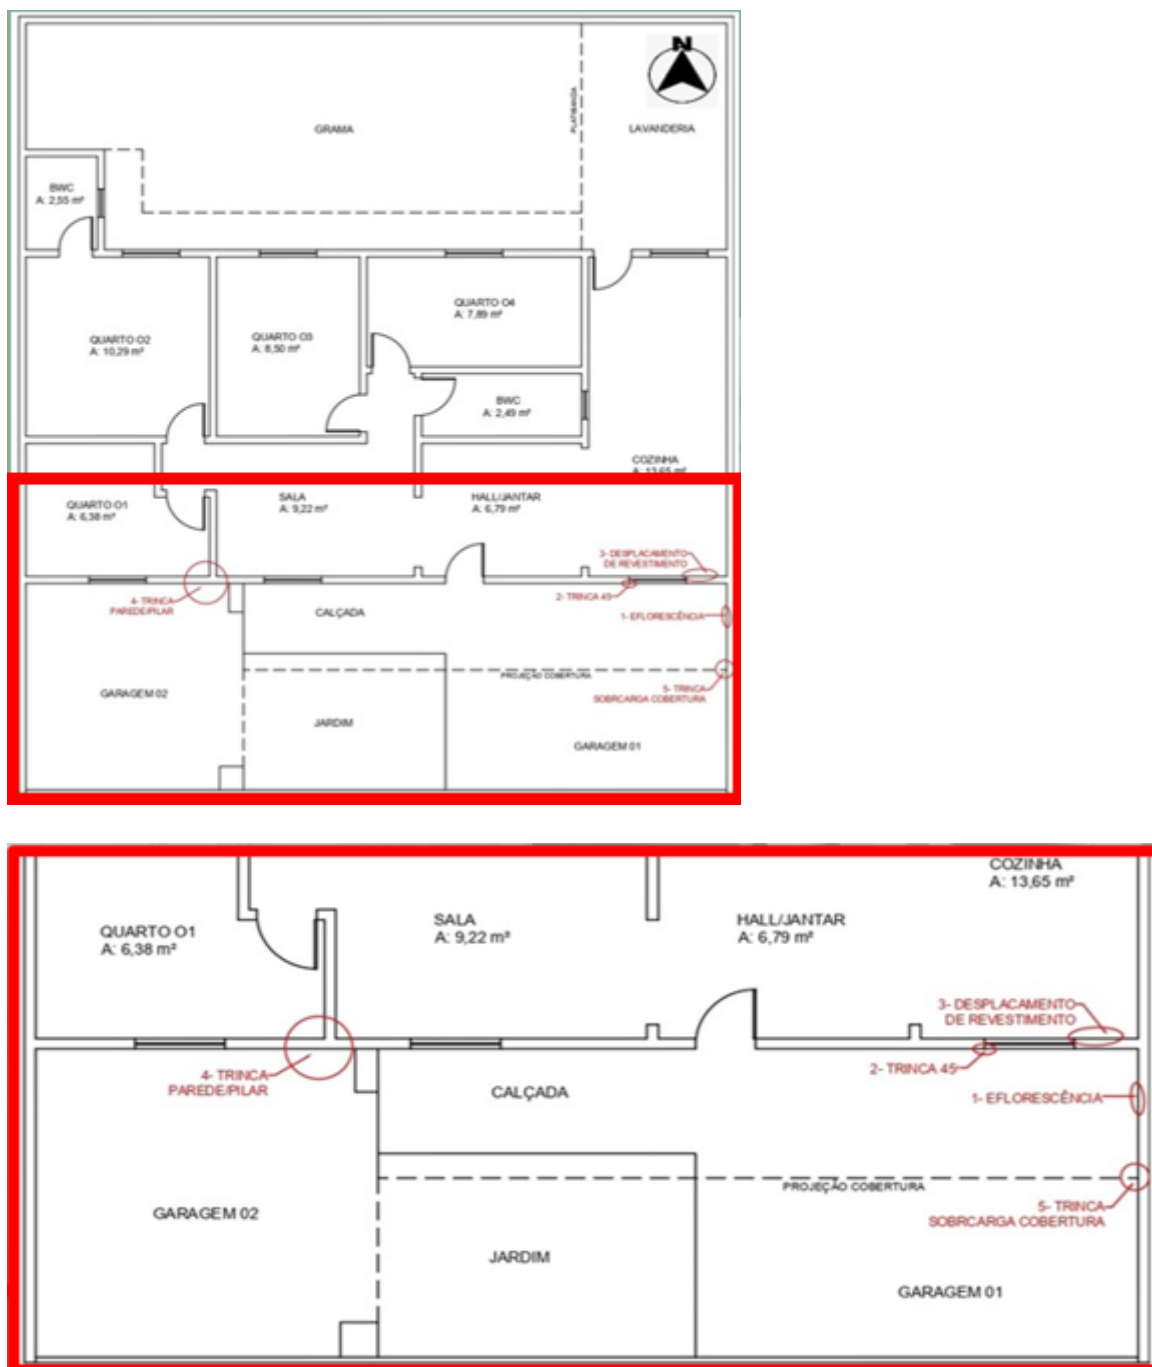
**Figura 3:** Mapeamento das manifestações patológicas especificadas em um croqui da edificação

Tendo sido realizada a coleta de dados *in loco*, constatamos que se trata de edificação antiga. Mesmo sendo reformada em 2008, detectamos várias manifestações patológicas conforme o croqui elaborado do local, visualizado na Figura 3.

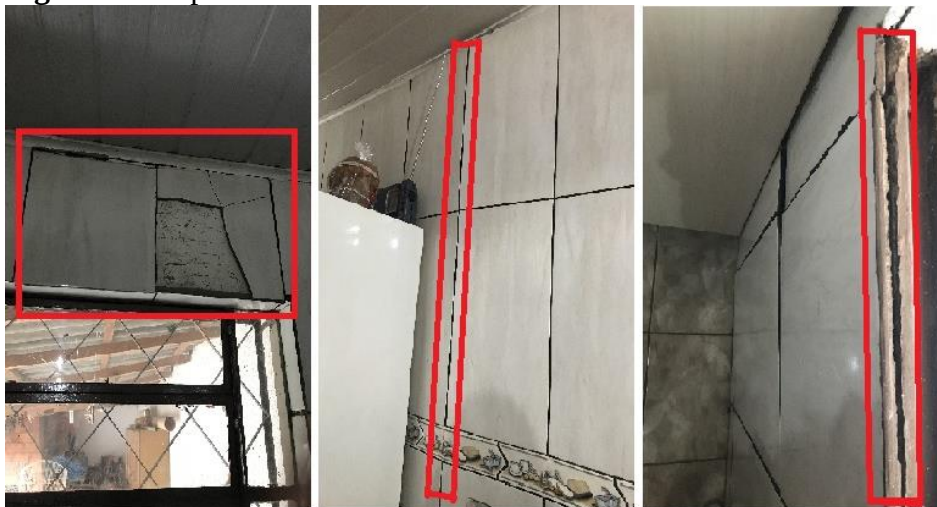
**Figura 4:** Deslocamento de revestimento

| FORMULÁRIO PARA LEVANTAMENTO DOS PROBLEMAS PATOLÓGICOS | |
|---|---|
| Problema patológico: | Desplacamento de revestimento |
| - 1 Local da patologia: | Cozinha |
| - 1 | Recorda-se de algum fato que esteja ligado ao aparecimento do problema? <b>Sim. A falta de lixamento da superfície antes da aplicação do revestimento e até mesmo a falta de argamassa na aplicação do revestimento.</b> |

Levando-se em conta os deslocamentos de revestimentos mencionados na Tabela 3, a principal razão desse fenômeno é não realizar a junta de dessolidarização, que é um pequeno espaço entre a parede e o revestimento. Ela serve para absorver as movimentações diferentes entre a estrutura e o revestimento, para que as placas aguentem os movimentos sem se soltar (POINTER, 2018). A Figura 4 evidencia os locais onde ocorreram o deslocamento do revestimento.

| Sistema /elemento<br>/componente | Gravidade “G” | Urgência “U” | Tendência “T” | Prioridade “P” |
|---|---|---|---|---|
| Deslocamento | 2 | 3 | 3 | 8 |

A argamassa colante deve ser aplicada na parede com o lado liso da desempenadeira em pequenos panos, para evitar que exceda o tempo em aberto recomendado (Figura 11). Em seguida, deve-se realizar cordões no sentido horizontal com o auxílio da parte dentada da desempenadeira (Figura 11).

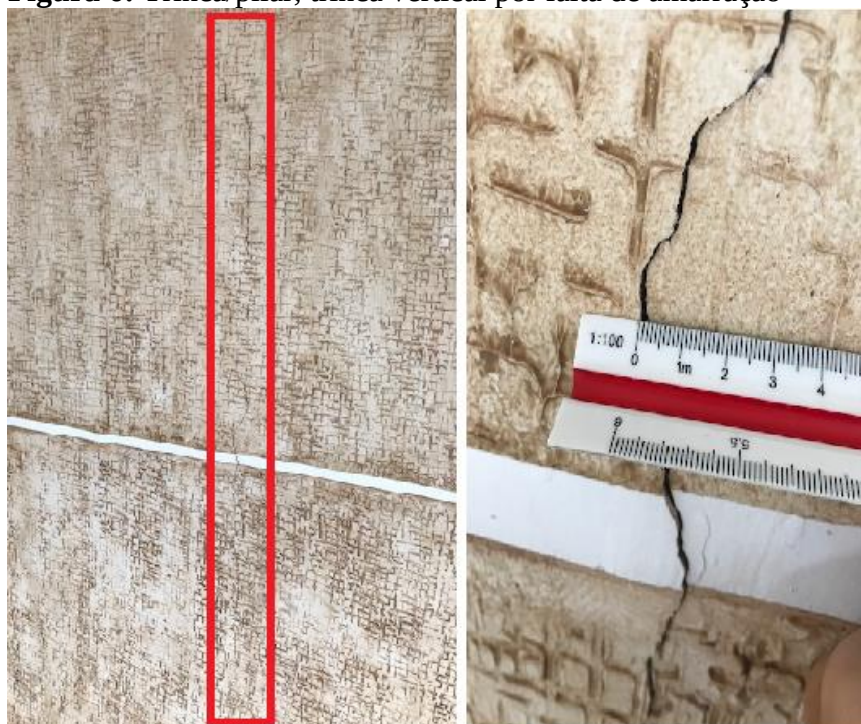
**Figura 6:** Trinca/pilar, trinca vertical por falta de amarração

| FORMULÁRIO PARA LEVANTAMENTO DOS PROBLEMAS PATOLÓGICOS | | |
|---|---|---|
| Problema patológico: | | Trinca/pilar |
| - | 1 Local da patologia: | Parede frontal da casa |

| - | 1 Recorda-se de algum fato que esteja ligado ao aparecimento do problema? <b>Sim, as construções foram feitas em tempos diferentes.</b> |

A trinca da Figura 6, com base nos referenciais bibliográficos utilizados, pode ter origem na má execução do serviço, não existindo uma boa amarração. Quando isso ocorre, há esse tipo de anomalia, que resulta de detalhes construtivos.

| Sistema /elemento<br>/componente | Gravidade “G” | Urgência “U” | Tendência “T” | Prioridade “P” |
|---|---|---|---|---|
| Trinca/pilar | 2 | 2 | 2 | 6 |

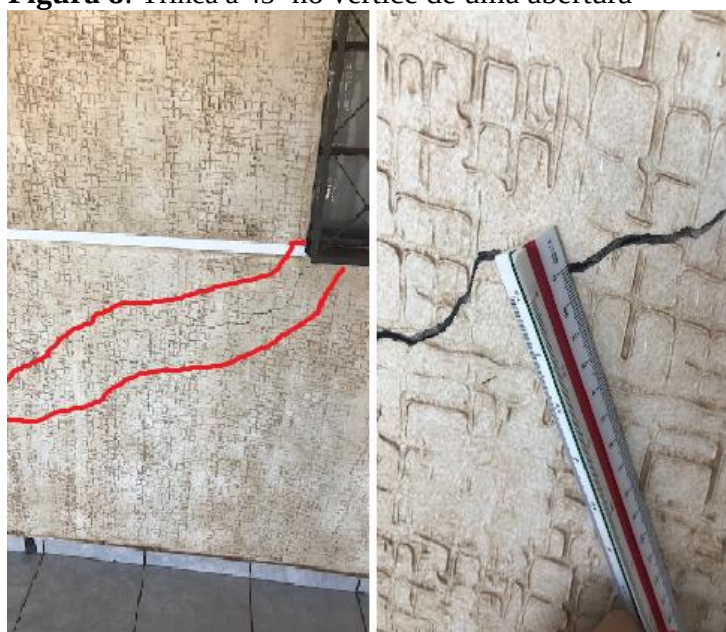
**Figura 8:** Trinca a 45° no vértice de uma abertura

| FORMULÁRIO PARA LEVANTAMENTO DOS PROBLEMAS PATOLÓGICOS | | |
|---|---|---|
| Problema patológico: | | Trinca a 45° no vértice de uma abertura |

A trinca da Figura 8 pode ter sido gerada devido a uma falha no projeto, à execução irregular e à falta da colocação de verga e contraverga no vão de porta e janela. Sem esses elementos distribuídos na parte superior de portas e na parte superior e inferior de janelas,

| Sistema /elemento<br>/componente | Gravidade “G” | Urgência “U” | Tendência “T” | Prioridade “P” |
|---|---|---|---|---|
| Trinca/pilar | 3 | 3 | 3 | 9 |
