## **ANÁLISE DE MANIFESTAÇÕES PATOLÓGICAS EM EDIFÍCIOS DE PAREDE DE CONCRETO EM CASCAVEL-PR**

ROJAS, Renan Piroli<sup>1</sup>  
PECH, Caroliny Nespoli<sup>2</sup>  
FELTEN, Débora<sup>3</sup>

### **RESUMO**

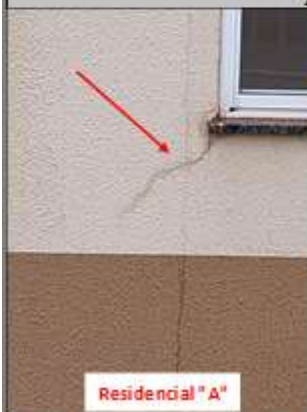
| FORMULÁRIO PARA LEVANTAMENTO DOS PROBLEMAS PATOLÓGICOS | |
|---|---|
| Residencial "A" | Residencial "B" |

As imagens ilustradas no Quadro 5 mostram fissuras que ocorreram devido à falta de reforço ou mal posicionamento do mesmo, tais reforços são na diagonal das extremidades das janelas.

Nas janelas são colocados vergalhões embaixo e acima dos vãos, funcionando como uma verga e contra verga. Consequentemente, com a falta dos mesmos se ocasionam fissuras, como pode ser observado nas imagens apresentadas no Quadro 5.

Observamos, na Figura 2, como são as fissuras por acúmulo de tensões e por falta de reforço, tais fissuras, observadas nas figuras do Quadro 5, são como as da Figura 2.

Entre as fissuras identificadas nas inspeções, a grande maioria está presente próximo à aberturas de esquadrias, e o motivo do surgimento das mesmas está ligado à tensão do material. Para Silva (2011), quando os esforços impostos às vergas e contravergas são maiores que a resistência das peças, é ocasionado o surgimento de fissuras nesses locais.

De acordo com Sahade (2005) e Tomaz (1989), um dos métodos de reparação para essa manifestação seria realizando com o auxílio de uma “abre trincas”, a abertura de um sulco em forma de “v”, limpeza da abertura e aplicação de um fundo preparador e, logo após esse

Para recuperação de fissuras, recomenda-se preencher as juntas com pasta elástica acrílica, conforme mostrado na Figura 4, e, posteriormente, fixar a tela de poliéster revestida de PVC indicada como complemento estruturante (MANUAL TÉCNICO: REPARA TRINCA – QUARTZOLIT, 2021).

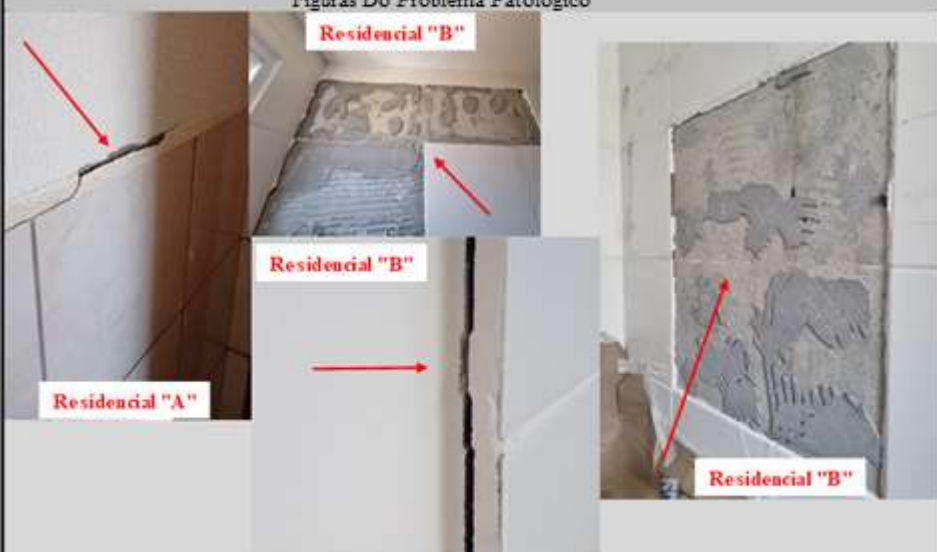
**Quadro 7:** Levantamento das manifestações patológicas – Descolamento cerâmico

O descolamento cerâmico identificado em ambos os residenciais foi verificado através da existência de som cavo e a facilidade na remoção das peças, sendo que algumas estavam completamente soltas do emboço ou do contrapiso, conforme as figuras do Quadro 7.

Ao realizar a remoção de algumas placas, pode-se observar que a maior parte da argamassa fixou-se no emboço da parede, enquanto a peça cerâmica retirada ficou praticamente limpa, sendo evidenciada a não utilização do método de dupla colagem, método que a equipe de mão de obra é orientada a realizar durante o assentamento das peças. Segundo as normas da NBR 13753 (ABNT, 1996) e NBR 13754 (ABNT, 1996), a dupla colagem (ou dupla camada) deve ser aplicada no assentamento de peças cerâmicas com área igual ou superior a 900 cm<sup>2</sup>, em razão de que as peças de tamanhos maiores são levemente convexas, causando dificuldade da impregnação de argamassa no centro da peça, problematizando a total aderência da mesma.

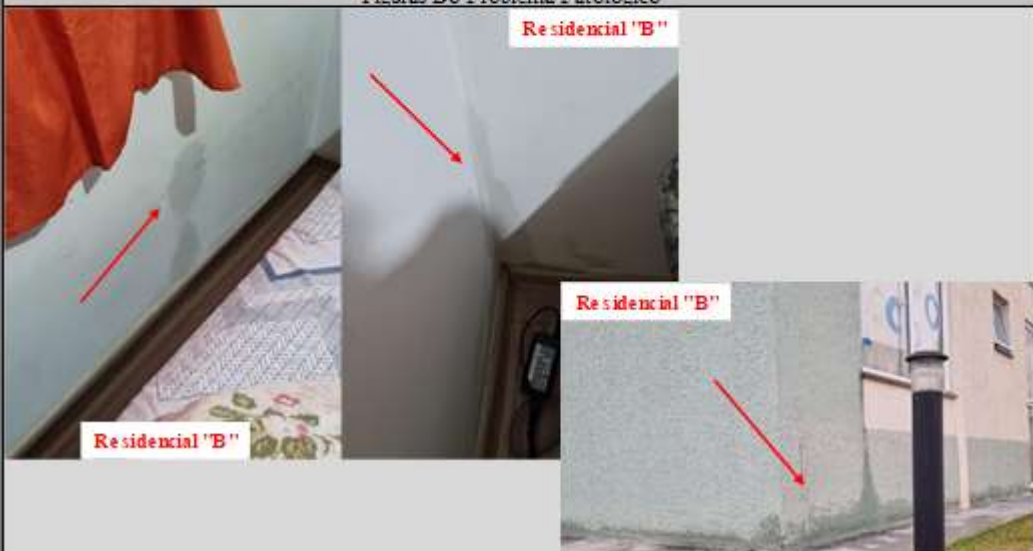
**Quadro 9:** Levantamento das manifestações patológicas – Umidade Ascendente

Pode-se observar, nas figuras do Quadro 9, a umidade ascendente presente no

A patologia que surge através da umidade ascendente quase sempre está interligada com a ausência de prevenções dentro da execução da edificação. Nesse sentido, é destacada a importância do estudo das peculiaridades do local da obra, realizando-se análise do solo, o qual pode ser um solo seco ou úmido, pois essas informações serão levadas em consideração já na elaboração do projeto, visto que, caso haja uma negligência em prevenção da umidade, com o tempo a edificação pode vir a apresentar danos (GOURLAT, 2018).
