## **ANÁLISE DAS MANIFESTAÇÕES PATOLÓGICAS EM UMA RESIDÊNCIA NA CIDADE DE TOLEDO/PR**

**Palavras-chave:** Patologias; GUT; Fissuras; Causas; Recuperação.

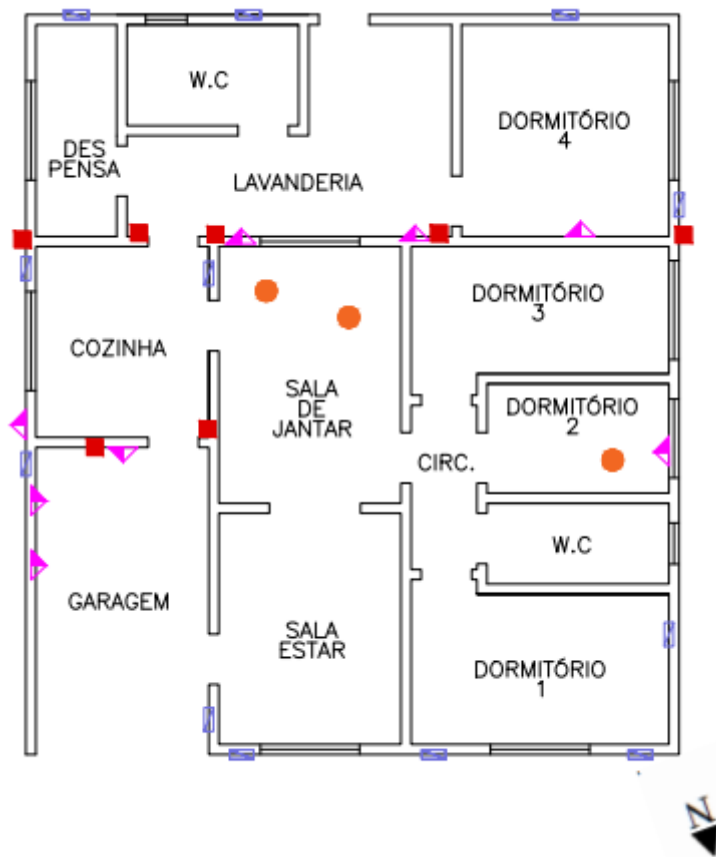
**Figura 3:** Croqui com o mapeamento das manifestações patológicas presentes na edificação.

As incidências patológicas ocorrem com maior frequência na fachada sul da edificação. Sendo assim, o local da edificação mais afetado é a área da ampliação, onde encontram-se os cômodos da cozinha, lavanderia, despensa, garagem e o dormitório 4. As manifestações patológicas que foram encontradas com maior frequência nestas áreas foram: fissuras, trincas e descolamento por empolamento.

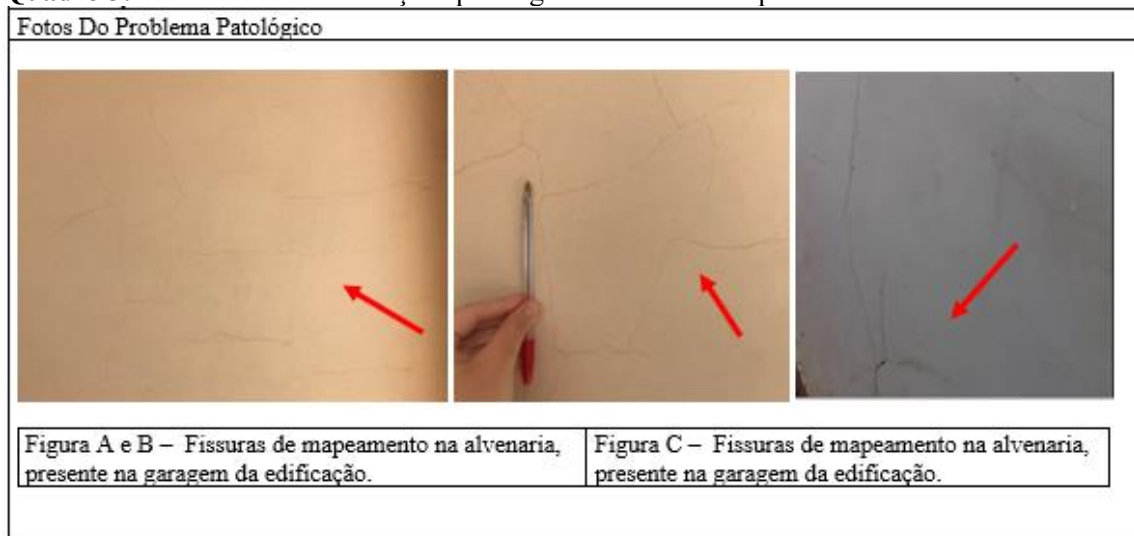
**Quadro 3:** Análise das manifestações patológicas – Fissuras mapeadas.

As fissuras mapeadas se encontram com menor frequência, sendo que exclusivamente na área externa da edificação como mostra nas Figuras A, B e C. De acordo com Thomaz (1989 *apud* ALEXANDRE, 2008, p. 23) diversos fatores estão relacionados a esse tipo de fissura, dentre eles, os principais são: dosagem incorreta de aglomerantes como cimento e cal; Porcentagem de finos existentes na mistura; teor de água de amassamento; má aderência entre a argamassa e a base (ausência de chapisco); espessura inadequada do revestimento de argamassa; rápida perda de água para o ambiente durante o processo de endurecimento, devido ao vento e insolação. A Figura 4 demonstra um exemplo característico desse tipo de manifestação patológica.

possível falha de execução. No Quadro 4, pode ser observada a classificação segundo o método GUT para as fissuras mapeadas.

| Problema | Gravidade (G) | Urgência (U) | Tendência (T) | Pontuação (P) "G x U x T" | GRAU |
|---|---|---|---|---|---|
| Fissuras mapeadas | 2 | 1 | 2 | 4 | 5º |

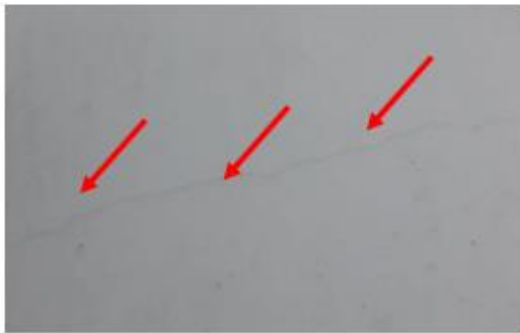
| Fotos Do Problema Patológico | |
|---|---|
| Figura A – Fissura horizontal presente no topo da parede, de aproximadamente 0,2 mm presente no dormitório 1 da edificação. | Figura B – Trinca horizontal presente perto do piso, presente na cozinha da edificação. |

Para Zanzarini (2016), as fissuras horizontais presentes no topo das paredes podem ser oriundas pelo abaulamento das lajes, bem como de tensões de tração e, também, de cisalhamento nas paredes. Como mostra na Figura 5, como um exemplo característico desse tipo de manifestação patológica.

De acordo com a provável causa, esse problema pode ser advindo por meio da falta de impermeabilização ou impermeabilização inadequada ou, até mesmo, pela presença de tensões e cisalhamento existentes nas paredes. O que configura uma possível falha de projeto e de execução. No Quadro 6, pode ser observada a classificação, segundo o método GUT, tanto para fissuras quanto trincas horizontais.

| Problema | Gravidade (G) | Urgência (U) | Tendência (T) | Pontuação (P) "G x U x T" | GRAU |
|---|---|---|---|---|---|
| Fissuras horizontais | 2 | 2 | 3 | 12 | 4° |

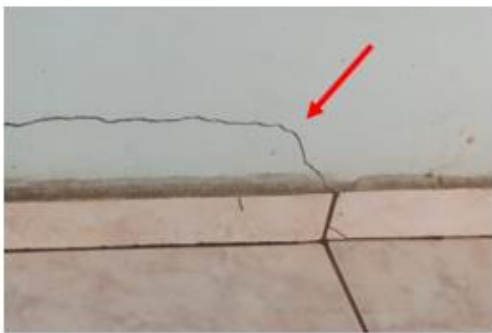
Já a Figura B, pode-se observar a trinca horizontal, que segundo Thomaz (1989), “os componentes de alvenaria que estão em contato direto com o solo absorvem umidade apresentando movimentações diferenciadas em relação às fiadas superiores”. Além disso, Thomaz (1989) ressalta que as movimentações sobre as alvenarias podem ser provocadas por variação térmica e higroscópica, a atuação de sobrecargas ou a concentração de tensões, o excesso de deformação da estrutura e, também, por recalques diferenciais. Como mostra na Figura 6, como um exemplo característico desse tipo de manifestação patológica.

| Problema | Gravidade (G) | Urgência (U) | Tendência (T) | Pontuação (P) "G x U x T" | GRAU |
|---|---|---|---|---|---|
| Trincas horizontais | 3 | 3 | 3 | 27 | 2° |

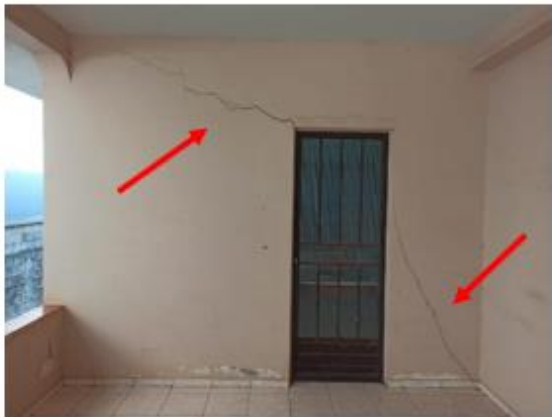
| Fotos Do Problema Patológico | |
|---|---|
| Figura A – Trinca em diagonal (45°) presente sobre a extremidade da abertura, localizada na garagem da edificação. | Figura B – Trinca em diagonal (45°) presente sobre a extremidade da abertura, localizada na lavanderia da edificação. |

A trinca demonstrada na Figura A, ocorre nas extremidades da abertura em diagonal configurando um ângulo de 45°. De acordo com Sahade (2005), o recalque da fundação pode ocasionar a queda do revestimento do reboco quando acontecerem fissuras de 45° sobre as alvenarias. Para Alexandre (2008), os principais tipos de recalque por fundação, caracterizam-se pelas trincas e fissuras e que podem ocorrer na estrutura de forma vertical, horizontal e inclinada. Além disso, dependendo da região em que ocorreu o recalque na fundação, as fissuras podem ser observadas nas extremidades ou na região central da edificação. Como mostra na Figura 7, como um exemplo característico desse tipo de manifestação patológica.

De acordo com a provável causa, esse problema pode ter origem ao recalque diferencial do imóvel ou, ainda, ausência de verga e contraverga em janelas e portas, bem como uma possível falha de projeto e execução. No Quadro 8, pode ser observada a classificação segundo o método GUT para as trincas diagonais.

| Problema | Gravidade (G) | Urgência (U) | Tendência (T) | Pontuação (P)<br>"G x U x T" | GRAU |
|---|---|---|---|---|---|
| Trinca diagonais por recalque da fundação (Figura A) | 3 | 4 | 3 | 36 | 1° |

Sendo assim, para o reparo trinca diagonal por recalque da fundação segundo Thomaz (1989), alerta que sempre haverá a possibilidade de evolução do movimento do solo e, nesse caso, nenhum método de reparo do componente será eficiente, além de colocar em risco a estrutura da edificação. Nesse sentido, os reparos definitivos deverão ser projetados depois que todas as medidas preventivas necessárias para estabilização do mecanismo que provocou a trinca ou a fissura e eliminá-las ou minimizá-las. Para recalques de fundação, a recuperação do componente fissurado deverá ser executada somente depois de o movimento do solo estiver estabilizado. Se isso não ocorrer naturalmente, deverá ser necessária a aplicação de técnicas de

consolidação do terreno ou de reforço da fundação. Sendo assim, as possíveis formas de reabilitação e reforço em paredes de alvenaria estrutural, as utilizadas com maior frequência, segundo Thomaz (1989) são: restauração com pintura acrílica; aplicação de tela de poliéster; recuperação com bandagem de dessolidarização; recuperação com grampos de fixação; substituição das juntas de assentamento; substituição do revestimento; argamassa armada e reboco armado; Substituição dos elementos degradados e fechamento das juntas; injeção de graute ou resina epóxi expansiva; protensão; recuperação de revestimentos rígidos; adição de vigas e colunas de aço; reforço com materiais compósitos FRP.

Levando-se em consideração a questão do custo e benefício e durabilidade em médio prazo até que o solo se estabilize o mais indicado para utilização na recuperação das trincas diagonais seria aplicação de restauração com pintura acrílica e aplicação de tela de poliéster. Dessa forma, ajudará na estética e conforto dos usuários em relação ao ambiente.

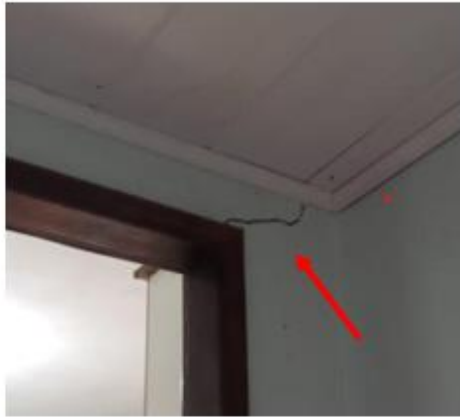
Na Figura B, pode-se observar uma trinca sobre a aresta da abertura, de acordo com Sampaio (2010), o fator que pode gerar fissuras é a falta de vergas e contra vergas. Sendo que no contorno dos vãos, ocorre acúmulo de tensões e não havendo elemento estrutural para dissipação dessas, acaba ocasionando o surgimento de fissuras. Como mostra a Figura 8, como um exemplo característico desse tipo de manifestação patológica.

| Problema | Gravidade (G) | Urgência (U) | Tendência (T) | Pontuação (P)<br>"G x U x T" | GRAU |
|---|---|---|---|---|---|
| Trinca diagonais por falta de vergas e contravergas (Figura B) | 3 | 2 | 3 | 18 | 3° |

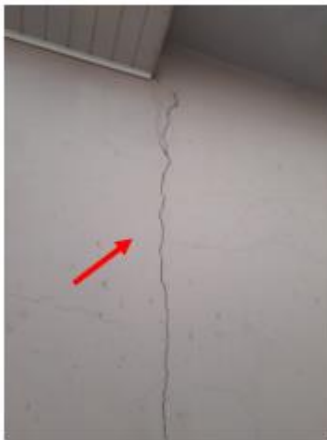
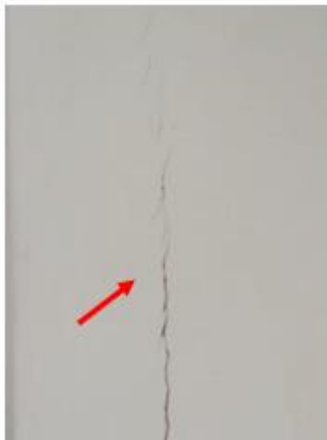
| Fotos Do Problema Patológico | | |
|---|---|---|
| Figura A – Trinca vertical localizada na região superior da parede externa, entre a cozinha e dispensa. | Figura B – Trinca vertical localizada na região inferior da parede da lavanderia. | Figura C – Trinca vertical interna localizada na região superior da parede, entre a lavanderia e o dormitório 4. |

As Figuras A e B se referem a trincas pela sobrecarga na estrutura, ocasionada devido ao recalque na fundação. Segundo Thomaz (1989), o recalque diferencial caracteriza-se pela movimentação da estrutura em relação do deslocamento da fundação sobre o solo não consolidado, e que pode facilmente ser constatado de forma visual. Sendo que, o deslocamento é resultante da deformação do solo causada pela sobrecarga aplicada ou pelo peso da camada, sobre a qual está localizado o elemento de fundação. Como mostra na Figura 9, como um exemplo característico desse tipo de manifestação patológica.

De acordo com a provável causa, esse problema pode ter origem no recalque diferencial do imóvel ou, ainda, como uma possível falha de projeto e execução. No Quadro 10, pode ser observada a classificação, segundo o método GUT para as trincas verticais.

| Problema | Gravidade (G) | Urgência (U) | Tendência (I) | Pontuação (P) "G x U x I" | GRAU |
|---|---|---|---|---|---|
| Trincas verticais por recalque de fundação (Figura A e B) | 3 | 3 | 3 | 27 | 2º |

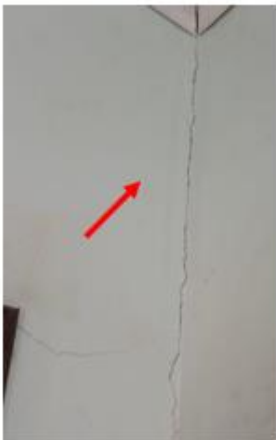
A Figura C se refere a trincas pela sobrecarga na estrutura, ocasionada devido ao recalque na fundação. As fissuras verticais podem se propagar nos cantos das edificações ou em

encontros de paredes com deficiência na amarração ou devido a expansão nas paredes de alvenaria constituídas de blocos cerâmicos (THOMAZ, 1989). Como mostra na Figura 10, um exemplo característico desse tipo de manifestação patológica.

| Problema | Gravidade (G) | Urgência (U) | Tendência (I) | Pontuação (P) "G x U x I" | GRAU |
|---|---|---|---|---|---|
| Trincas verticais (Figuras B)<br>Trincas verticais por sobrecarga (Figura C) | 3 | 2 | 2 | 12 | 4º |

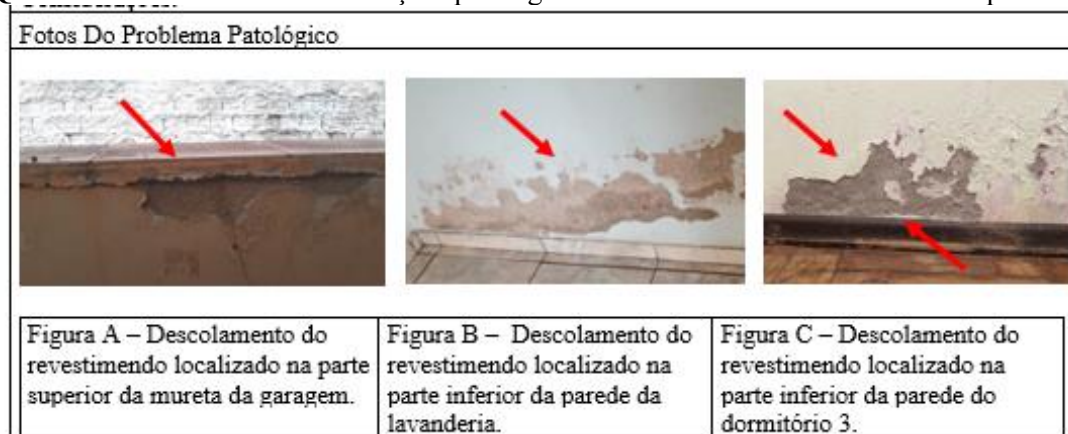
**Quadro 11:** Análise das manifestações patológicas – Descolamento do revestimento por empolamento.

Segundo Caporrino (2015), o empolamento geralmente é caracterizado pelo descolamento e esfarelamento do revestimento, podendo, ainda, acarretar o descascamento da pintura. Essa manifestação patológica está, principalmente, ligada a problemas de preparo do substrato e, também, na aplicação da tinta, conforme a exposição à umidade, pode variar a maior ou menor o grau. De acordo com a provável causa, esse problema pode ser oriundo da umidade, bem como pelo uso de materiais de baixa qualidade e na possível falha de projeto e execução. No Quadro 12, pode ser observada a classificação, segundo o método GUT para descolamento do revestimento por empolamento.

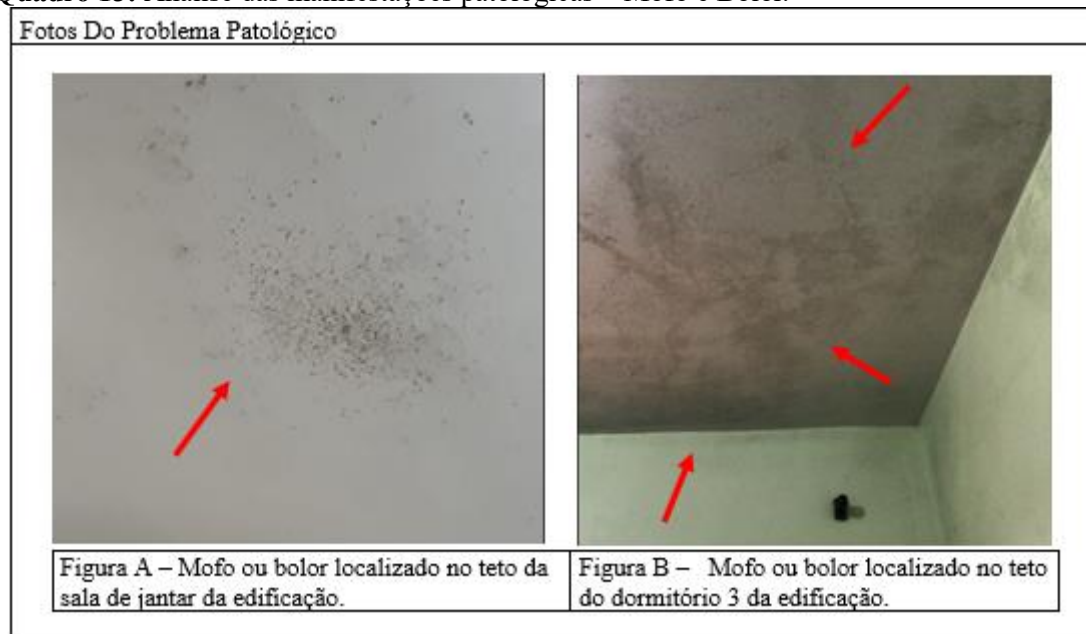
**Quadro 13:** Análise das manifestações patológicas – Mofo e Bolor.

Para Cunha (2000), o problema patológico bolor representa um baixo grau de risco. Uma vez que, esses fungos estando em ambientes propícios podem colonizar e propagar de forma muito rápida, e em grandes quantidades esses fungos podem causar risco à saúde dos moradores. Já para Bender (2016), fungos advêm de diferentes decomposições, tais como de revestimento e outros materiais orgânicos, nos quais os elementos são expostos à umidade e, por consequência disso, produzem a secreção de enzimas e absorvendo esses substratos. Na Figura 11, há a caracterização típica de mofo e bolor.

De acordo com a provável causa, esse problema pode ser oriundo da umidade, o que caracteriza uma falha de execução, em que os ambientes estão expostos a uma impermeabilização inexistente ou inadequada. Também uma possível falha de projeto, que não
