# ESTUDO DE CASO: PROPOSTA PARA SUBSTITUIÇÃO DE UM ASSOALHO DE MADEIRA EM UM MOINHO DE TRIGO

SANTOS, Marina Weng dos<sup>1</sup> PAULETTO, Rodrigo<sup>2</sup> FROZZA, Janes Caciano<sup>3</sup>

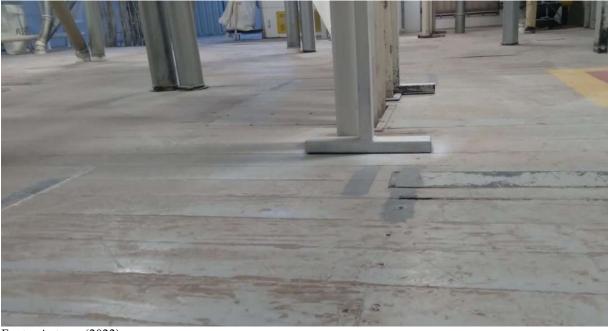
Figura 2: Situação do piso de madeira do moinho

A madeira encontrada na indústria de trigo foi a Grápia, conforme informada por funcionários da empresa, uma madeira muito utilizada na década de 90 e com facilidade de ser encontrada na região da bacia do Rio Iguaçu-PR. Contudo, por estar instalada há anos na indústria, ela apresenta pequenos locais onde houve o esgotamento de sua resistência mecânica e indica resquícios de degradação acompanhado por pequenas fissuras. Desse modo, deverá ser prevista a sua substituição para devolver a resistência desses locais.

O piso do local apresenta pintura com tinta especial para atender as normas do bombeiro a fim de retardar a propagação da chama. A Figura 2 é um registro da área de moagem do moinho em que é possível verificar o estado do piso de madeira.

Fica visível na imagem que o piso de madeira apresenta partes foscas onde a tinta já perdeu a aderência com a madeira e saiu e locais em que o brilho da tinta ainda permanece.

Locais com indícios de degradação da madeira devem ser retirados e substituídos para retornar a eficiência da peça e essa troca deve ocorrer por alguma madeira que apresente características físicas iguais ou bem próximas para que a reabilitação da estrutura não seja danificada com essa troca. Considerando os 560 m² de piso existentes no local e prevendo o conserto de todo o piso para garantir a sua vida útil, almeja-se que, em 3 dias, essa etapa da obra esteja concluída e, como a madeira é um material muito conhecido, a mão de obra é fácil de ser encontrada, não tendo necessidade de ser especializada.

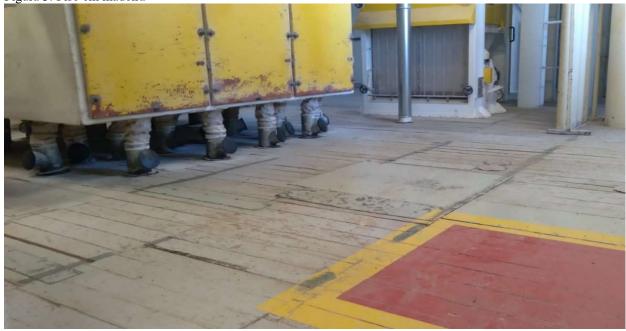
Figura 3: Piso em madeira

Com garantia de que todo piso se encontra em conformidade, 2 dias serão utilizados para preparar o piso a fim de retirar as deformações, como registrado na Figura 3, e ganhar

A cobertura da tinta, mesmo com a aplicação de mais de uma demão, faz com que as frestas do assoalho se mantenham mesmo após a utilização correta indicada pelo fornecedor e assim acumulem resquícios de materiais. Como o moinho apresenta grandes quantidades de poeira, não é recomendado pela higiene do local que se mantenha dessa forma. Levando isso em conta, é necessário que sejam adquiridas formas de manter a superfície da maneira mais lisa possível e, devido ao aceleramento de sua degradação, a madeira também não pode ficar entrando em contato com a água. Assim, manter o piso apenas como madeira é bom pela agilidade do processo, porém se torna menos viável se considerar que a qualidade da higiene do local fica desfavorecida. O Quadro 2 representa o formulário comparativo das informações coletadas.

aderência com utilização de lixas 20 mm e 30 mm e a limpeza para retirada dos detritos originados da atividade. Como forma de prevenir, é orientado que seja utilizada tinta para evitar ataques de microrganismos à madeira, resultando em prolongamento de sua vida útil. E, para finalizar o seu preparo e obedecendo a NPT nº 010/2014 do Corpo de Bombeiros, são necessários 2 dias para a aplicação da tinta com o objetivo de retardar o IP do fogo na madeira. Seguindo as recomendações do fabricante, é solicitado que sejam utilizadas no mínimo 2 demãos de tinta para apresentar eficiência, resultando em 9 dias de trabalho.
