## **LEVANTAMENTO DAS MANIFESTAÇÕES PATOLÓGICAS EM UMA ESCOLA MUNICIPAL EM TOLEDO/PR**

**RESUMO:** As manifestações patológicas na engenharia civil, são decorrentes de um conjunto de anomalias que afetam tanto a estética da edificação, quanto o desempenho de certas propriedades durante sua vida útil. Neste trabalho foram apresentadas as manifestações patológicas aparentes em uma Escola Municipal, localizada em Toledo/PR. A vistoria foi realizada por inspeção visual, a partir de três visitas *in loco*, na qual realizaram-se registros fotográficos, preencheu-se uma tabela para coleta de dados, informações e frequências das tipologias e método GUT para classificação da gravidade, urgência e tendência das manifestações patológicas. Nos levantamentos, verificou-se que a falta de manutenção e a má execução de alguns serviços, como a falta de contravergas e a falta de amarração das paredes, foram cruciais para o surgimento e o desenvolvimento das manifestações patológicas. Após o levantamento, observou-se que as trincas obtiveram a maior frequência, com 60%, fissuras com 40%, fungos com 20%, mofo ou bolor com 15% e o descascamento de tinta com 5% das incidências. Foi observado ainda que

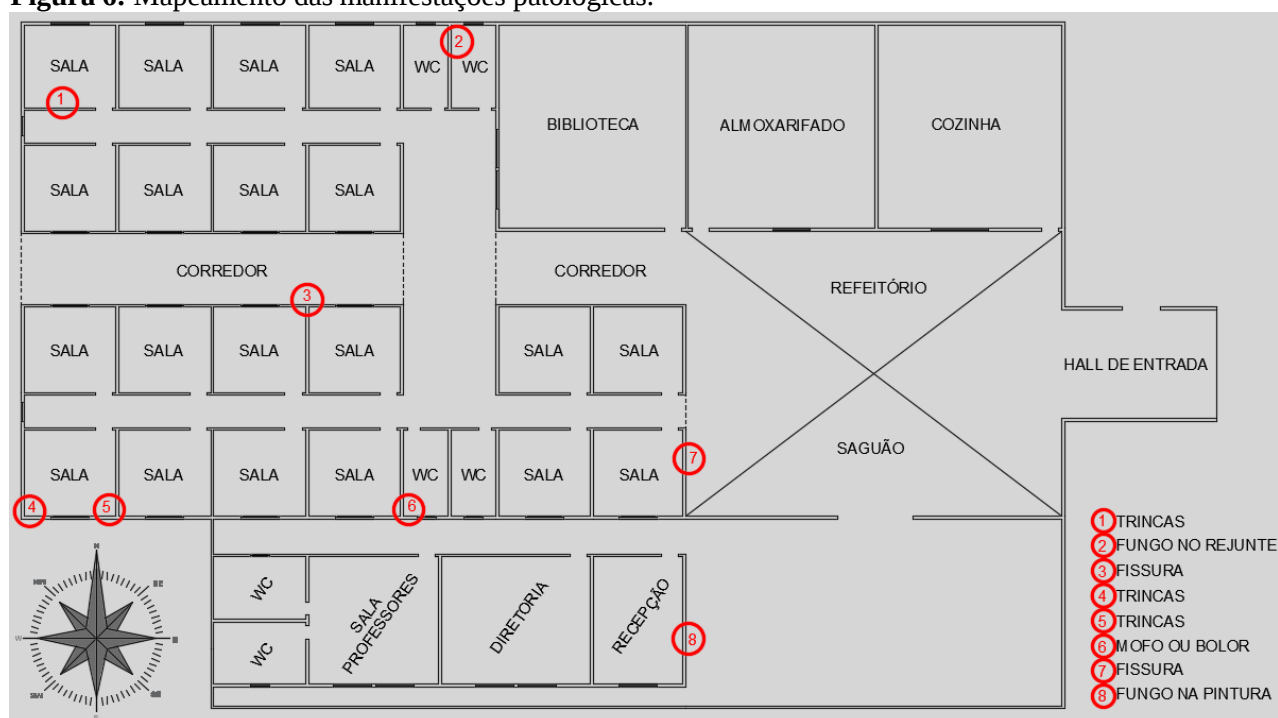
**Figura 6:** Mapeamento das manifestações patológicas.

Para a realização da análise da frequência das patologias identificadas na edificação, foram visitados os seguintes ambientes: (1) Sala-Externo, (2) Banheiro Masculino-Interno, (3) Sala-Externo, (4) Sala-Externo, (5) Sala-Externo, (6) Banheiro Feminino-Interno, (7) Sala-Interno e (8) Recepção-Interno, conforme Figura 6.

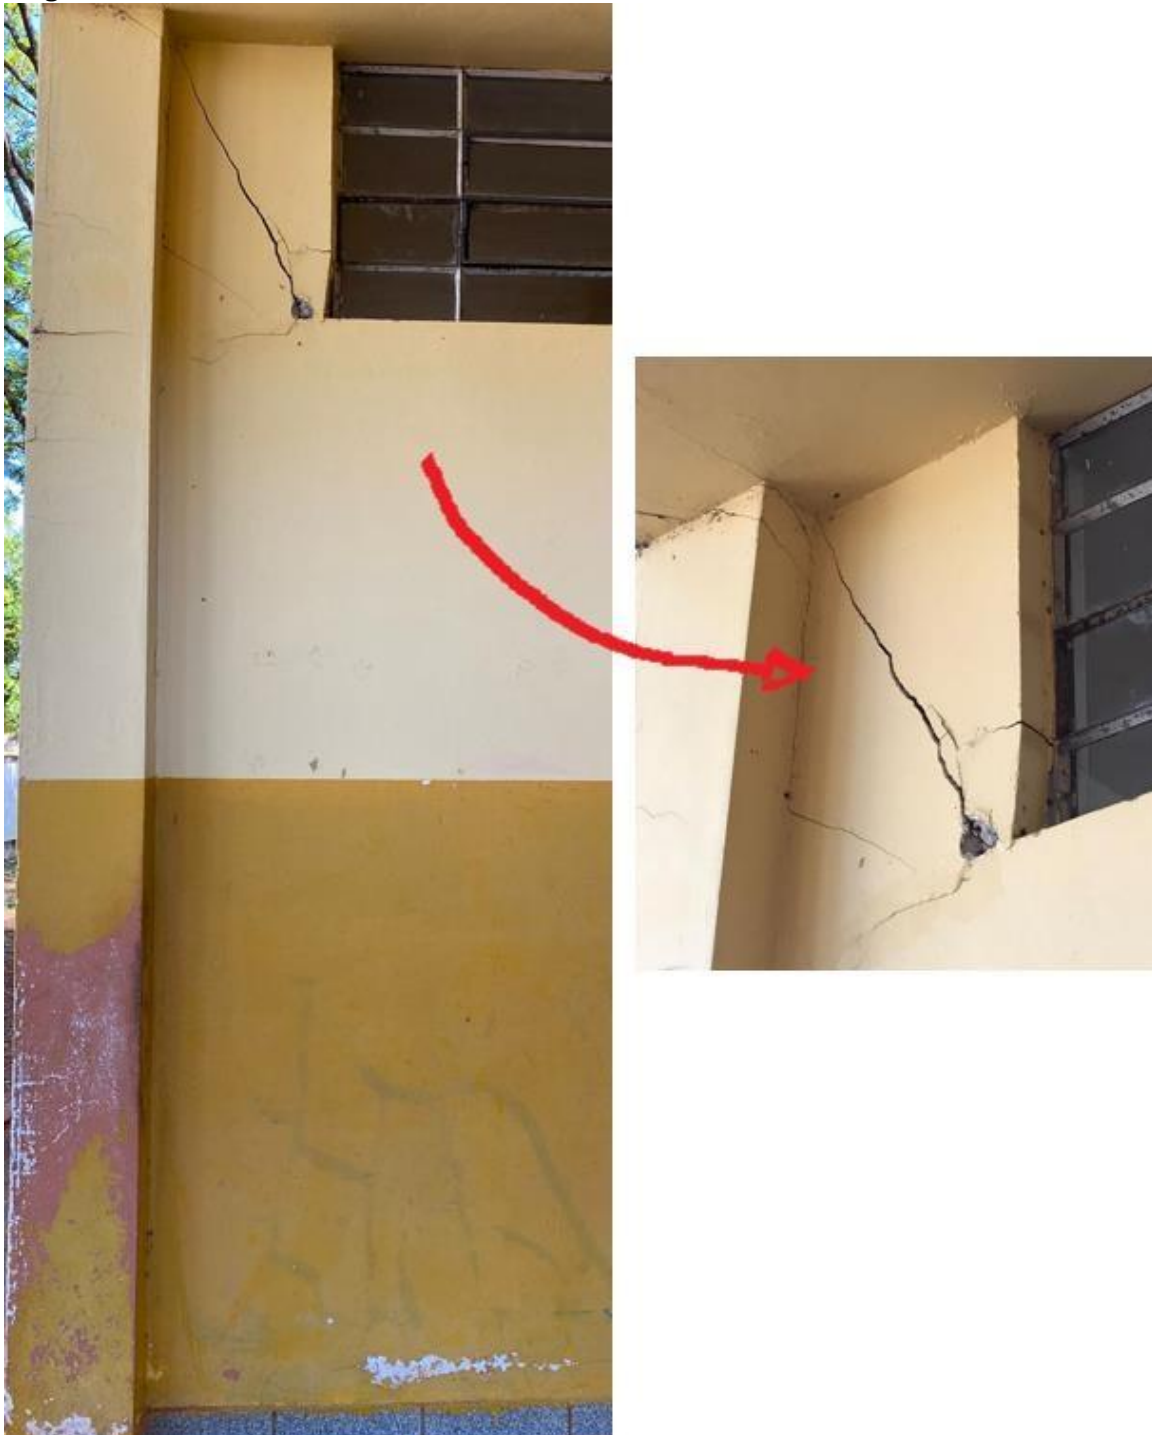
**Figura 7:** Trinca no ambiente 4.

Foi realizada a inspeção visual, como pode ser visto na Figura 7, desta forma, foi identificada na área externa da escola em uma parede da sala de aula.

Desta forma, foi identificada a ausência de viga sobre a parede, descarregando diretamente sobre a parede de alvenaria, gerando sobrecarga.

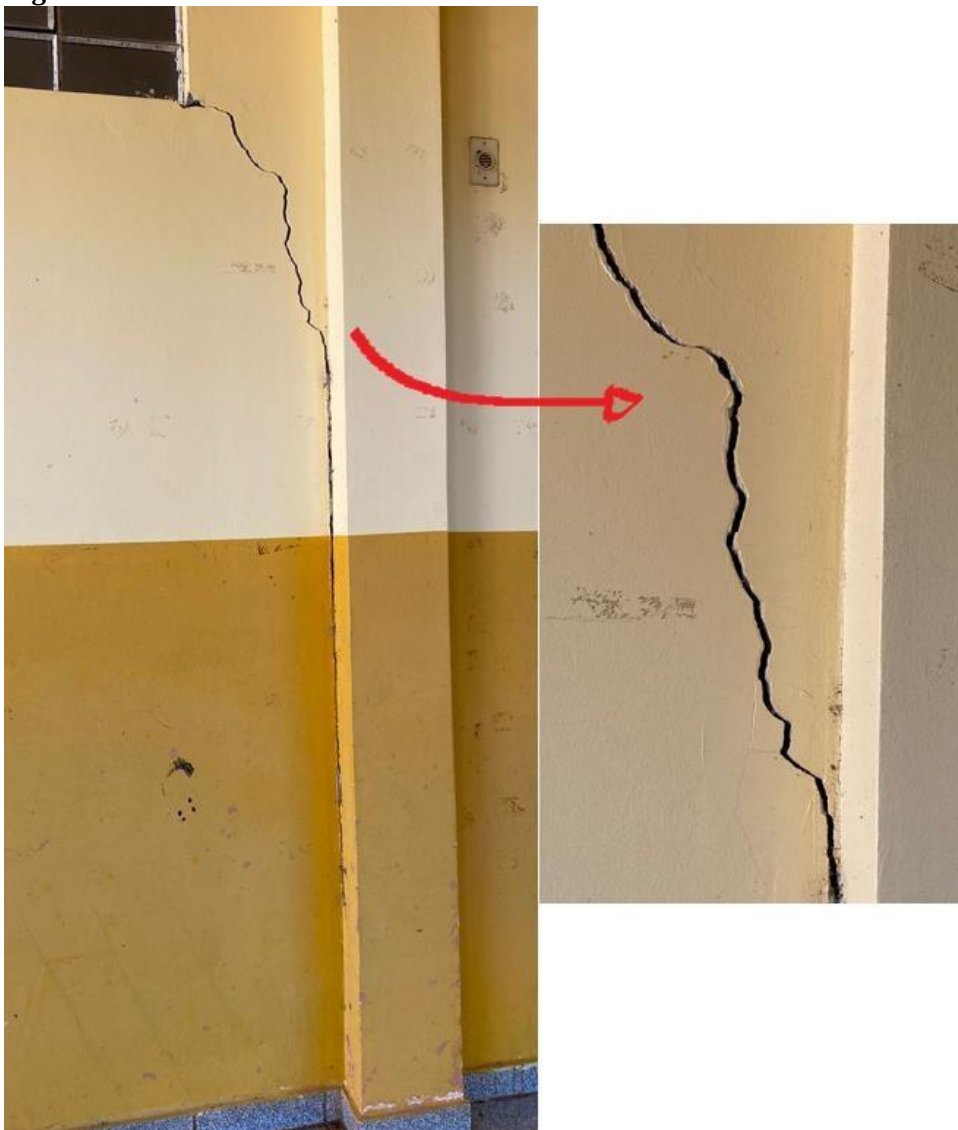
**Figura 8:** Trinca no ambiente 5.

No local desta manifestação, como pode ser visto na Figura8, foi identificada na área externa da escola em uma das paredes da sala de aula

A atuação de sobrecargas, previstas ou não em projetos pode produzir deformação nos elementos estruturais, nesse caso, é a ausência de contraverga e tela entre o pilar de concreto com a parede de alvenaria, gerando uma sobrecarga na parede lateral.

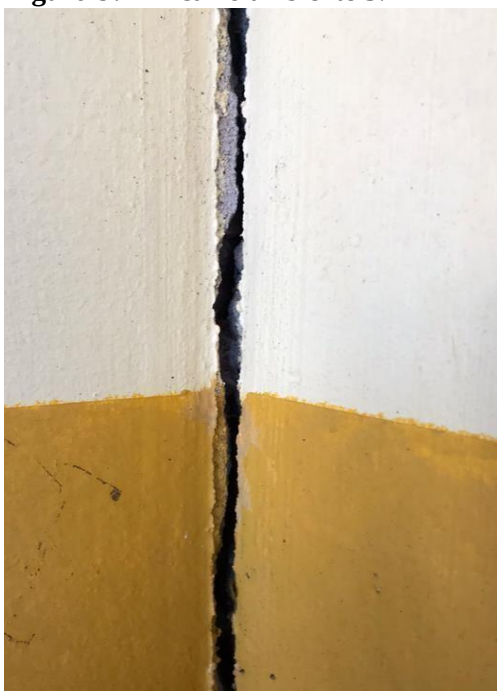
**Figura 9:** Trinca no ambiente 5.

No local dessa patologia, que pode ser visto na Figura 9, foi identificada na área interna da Escola em um dos cantos entre as paredes da sala de aula.

No encontro das duas paredes com o pilar, houve a falta de amarração das paredes, por esse motivo ocasionou nessa trinca entre os pontos.

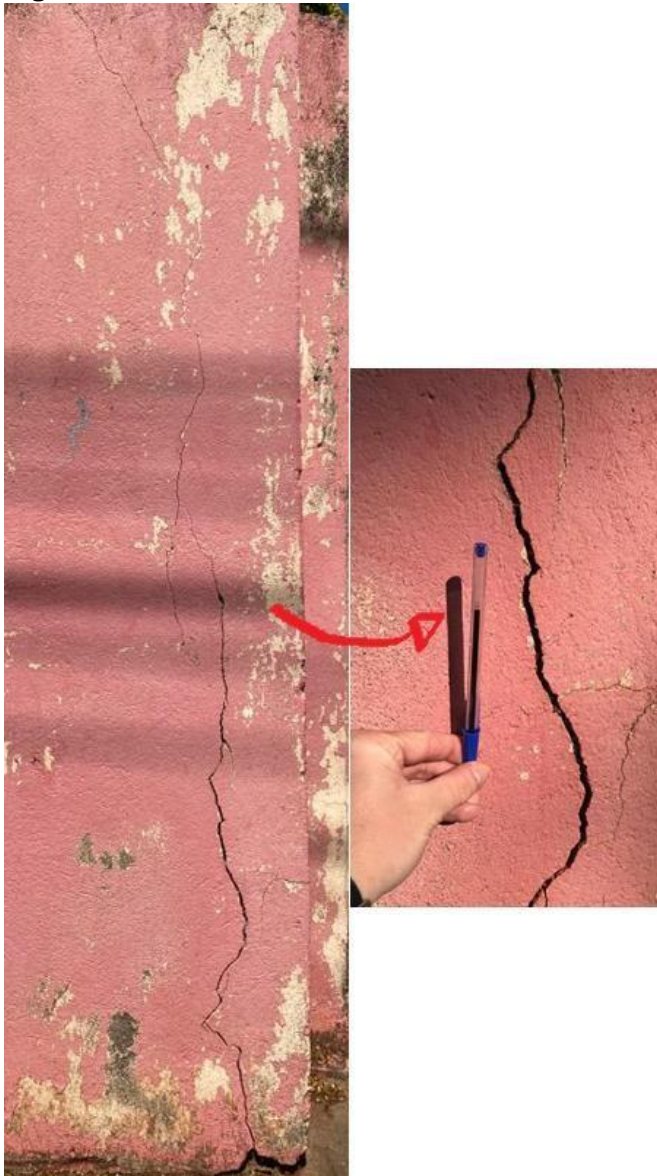
**Figura 10:** Trinca no ambiente 1.

Neste foi identificada na área externa da escola uma manifestação patológica em uma das paredes da sala de aula, como pode ser visto na Figura 10.

De acordo com Souza e Ripper (1998), para a correção das fissuras, é feita a abertura de furos ao longo da anomalia, seguida da limpeza com ar comprimido por aplicação de jatos e a aspiração das partículas soltas. Assim, insere-se tubos de plástico na fissura, e inicia-se a aplicação do produto com uma bomba selecionada.

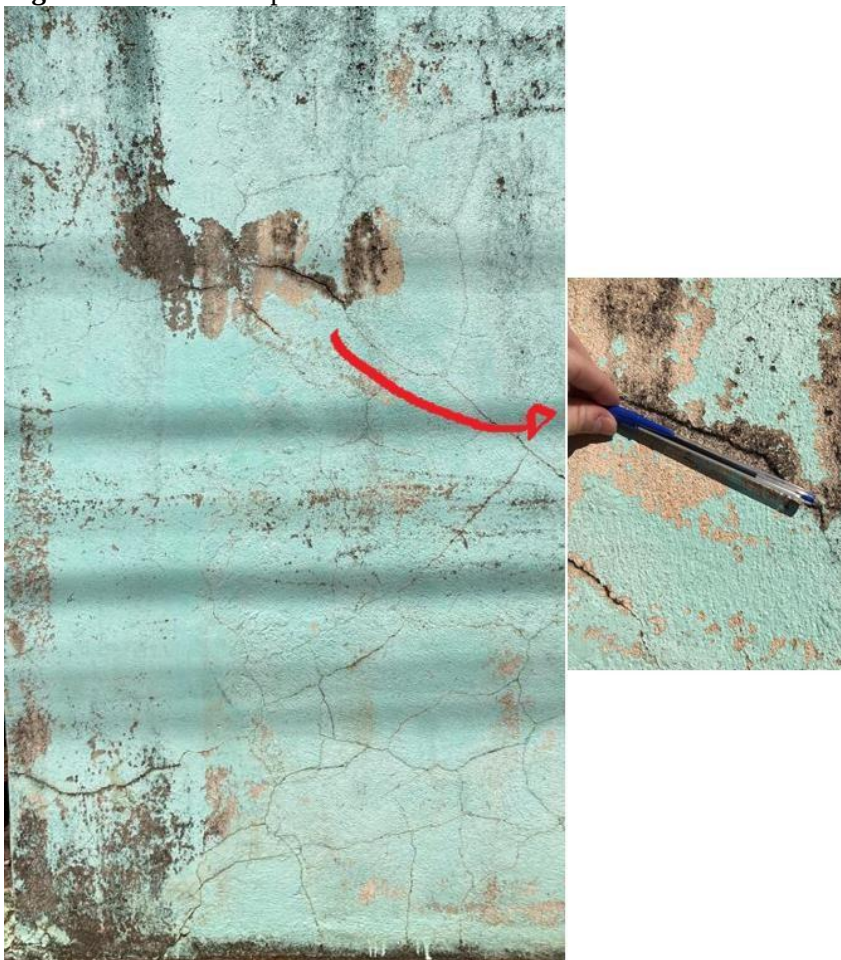
**Figura 11:** Fissura mapeada no ambiente 3.

Na Figura 11, foi identificada na área externa da escola em uma parede da sala de aula uma fissura mapeada, manchas no revestimentos argamassado e também falta de manutenção da pintura.

A fissura mapeada foi identificadas em algumas paredes externas da escola, nesse caso, podem ser formadas por retração das argamassas, por excesso de finos no traço ou por excesso de desempenamento. No geral, elas têm forma de "mapa" e, com frequência, são aberturas superficiais.

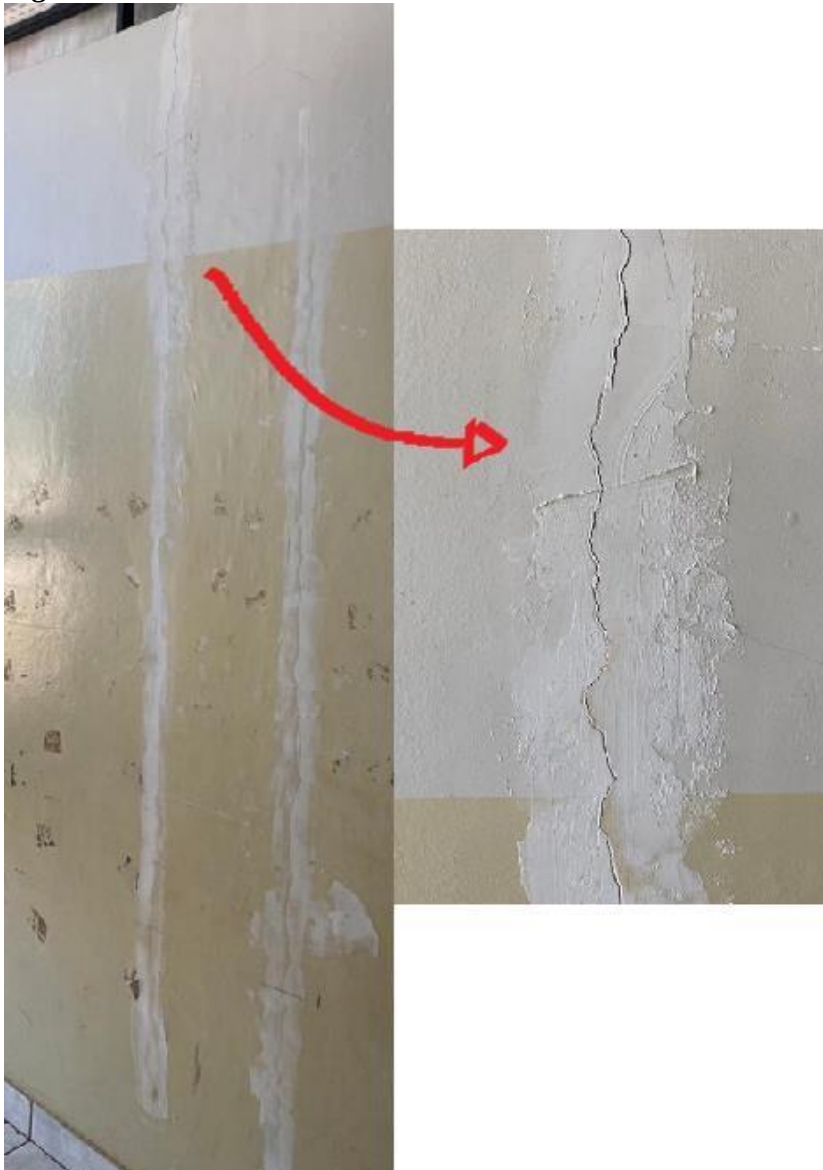
**Figura 12:** Fissura no ambiente 8.

A Figura 12, apresenta uma das paredes da recepção.

Devido a uma modificação na edificação, sendo adicionado mais uma parede, podendo ter danificada a estrutura ou ter alterado o carregamento sobre a estrutura, causando a fissura. Segundo Marques (2013, apud Souza et al., 2018) o primeiro passo é avaliar o tipo de fissura. Se esta for superficial, atingindo apenas a camada de acabamento, é preciso lixar a superfície e repintar. Em casos mais profundos é necessário extrair totalmente ou parcialmente o revestimento, realizar execução de novo revestimento, respeitando o tempo de cura, e posterior repintura.

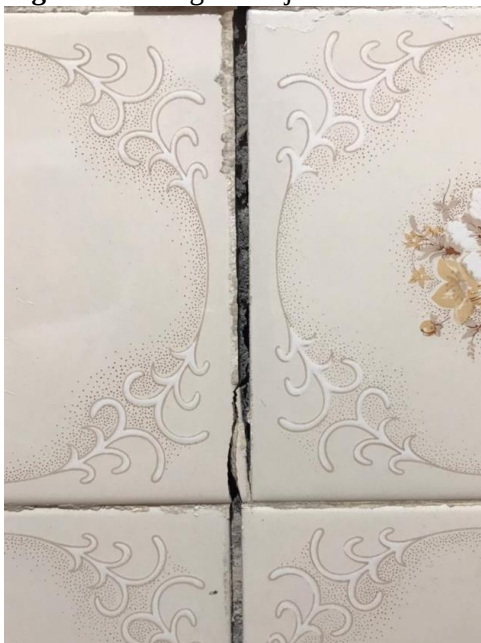
**Figura 13:** Fungo no rejunte no ambiente 2.

Na Figura 13, foi identificada na área interna de um banheiro masculino, deterioração do rejunte do azulejo, com infiltração de umidade sob os azulejos, o que pode provocar descolamento do material.

Neste caso, pode-se verificar que o rejunte aparenta ser antigo, há falta de manutenção, com o tempo ele ocorre o descolamento da cerâmica.

O método de reparo mais indicado é primeiramente eliminar o foco de infiltração ou umidade que está contribuindo para o surgimento e agravamento do descolamento.

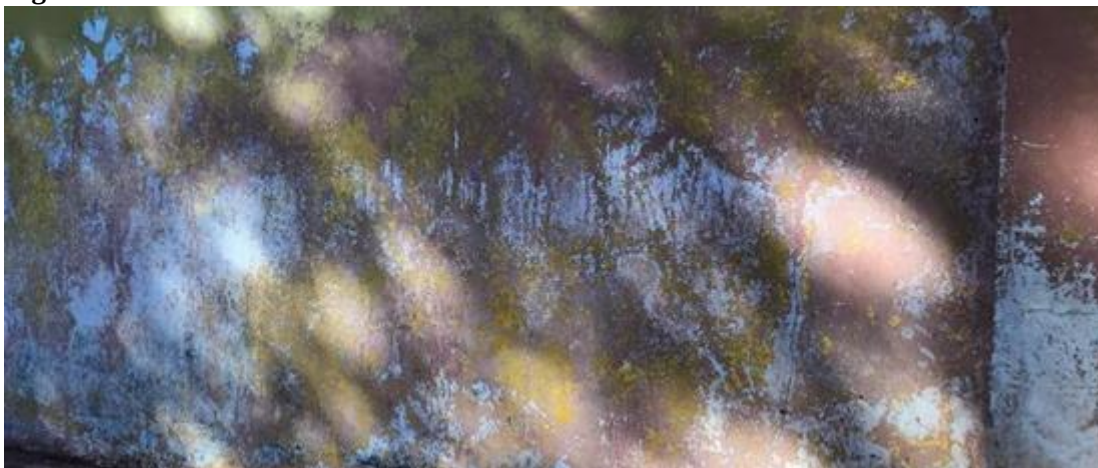
**Figura 14:** Descolamento de tinta no ambiente 7.

No local desta manifestação, foi realizada inspeção visual, como pode ser visto na Figura 14, foi identificada na área externa da escola em uma parede lateral de uma sala de aula.

As possíveis causas associadas ao aparecimento de tal problema seriam a exposição e contato direto com o sol, somadas ao uso de argamassa de revestimento com elevadas quantidades de água e cimento, bem como ausência de cura, além da falta de serviços de manutenção da pintura, pois a ausência desta película acentua a ação do intemperismo sobre a parede.

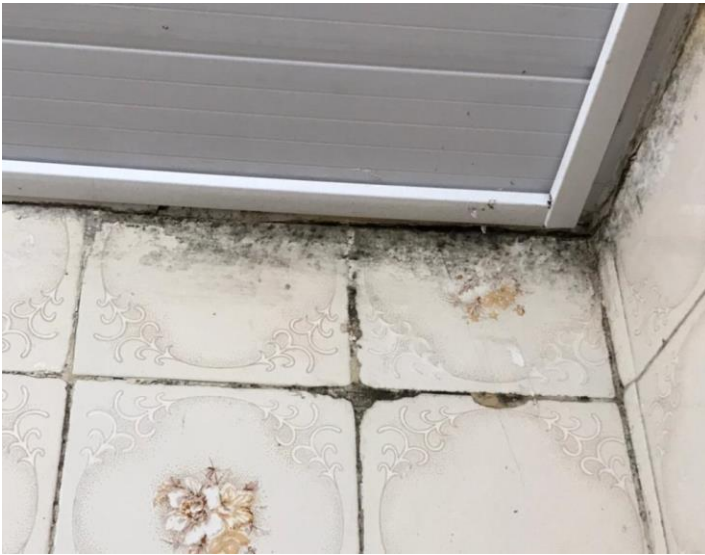
**Figura 15:** Mofo ou bolor no ambiente 6.

Na Figura 15, na parede interna do banheiro feminino, verificou-se que há manchas de mofo nas paredes.

Neste caso, aconteceu a infiltração de água através da cobertura mal impermeabilizada ou telha quebrada, ocasionando o mofo.

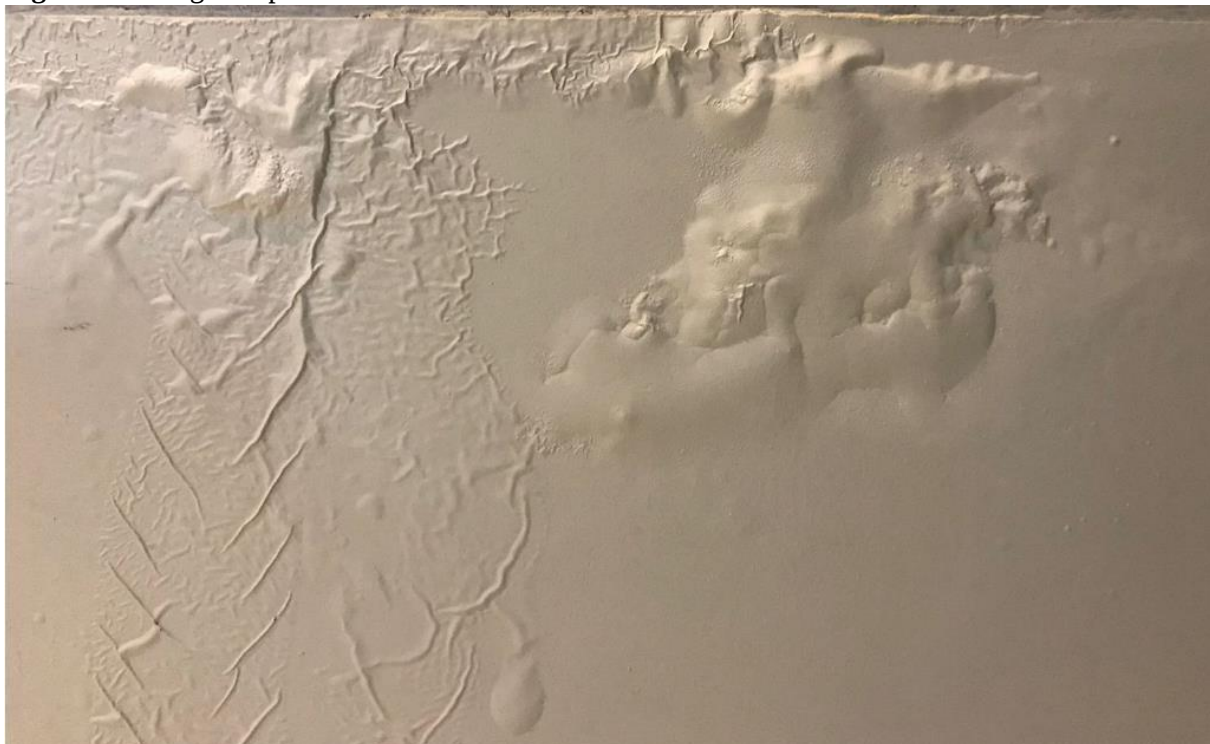
**Figura 16:** Fungo em parede no ambiente 8.

A Figura 16, apresenta bolhas na área interna em uma parede da recepção da escola.

As “bolhas” geralmente resultam na perda localizada de adesão e levantamento do filme da superfície, podendo ser com partículas de pó que se depositam ou, até mesmo, a chuva após escoar.
