## **ANÁLISE DE MANIFESTAÇÕES PATOLÓGICAS EXISTENTES EM UM SALÃO COMUNITÁRIO, NA CIDADE DE CASCAVEL, PARANÁ**

MANDRICK, Gustavo Jose<sup>1</sup>  
TECHIO BRESSAN, Rodrigo<sup>2</sup>

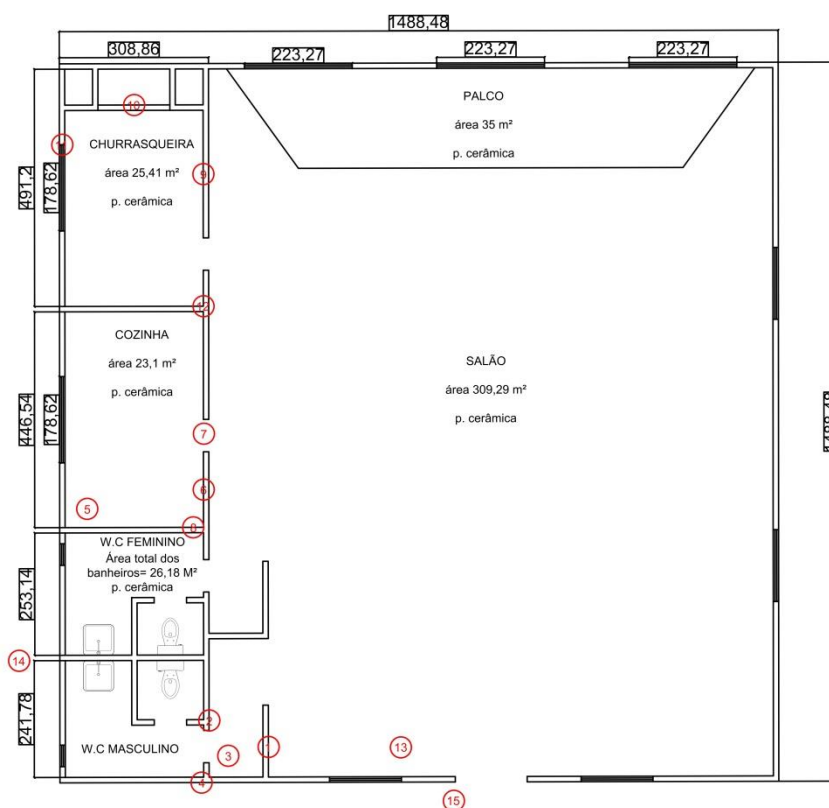
Figura 8 - Planta baixa da edificação com as manifestações patológicas numeradas

Na Figura 8, visualiza-se a Planta Baixa da edificação em análise. Durante as vistorias, foram verificadas a existência de fissuras, de brechas e de recalque. As fissuras têm suas respectivas origens em vãos de portas e janelas, contrapiso e ligações entre parte estrutural e a alvenaria de vedação, sendo representadas em vermelho no croqui de mapeamento de anomalias (Figura 9).

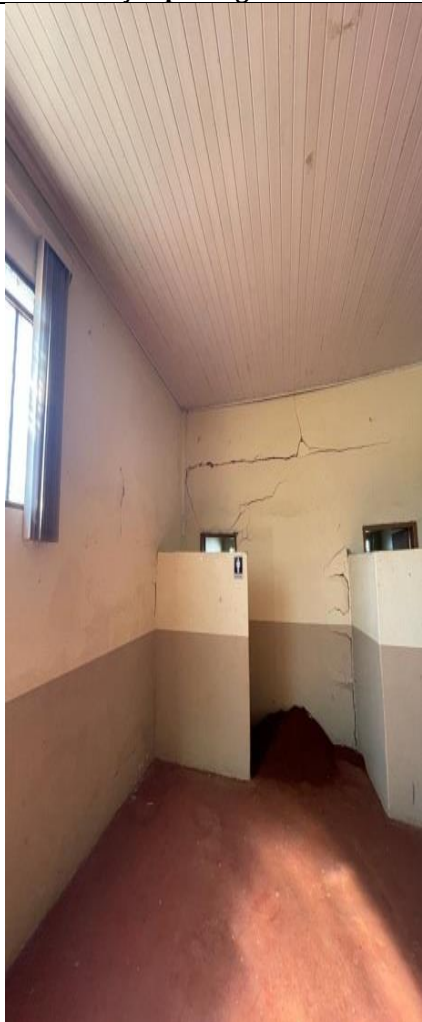
| Manifestação patológica | Descrição | Provável causa |
|---|---|---|
| | <ul style="list-style-type: none"> <li>- Imagem externa dos banheiros, apresentando fissuras e amontoados de terra;</li> <li>- Item 1 do croqui de patologias (figura 8).</li> </ul> | <ul style="list-style-type: none"> <li>- Fissuras ocasionadas pelo recalque diferencial;</li> <li>- Amontoados de terra ocasionados por formigas, que retiravam o solo abaixo da edificação e transportavam-no para cima do piso da obra;</li> <li>- No conjunto de banheiros, masculino e feminino, existem trincas e fissuras, como pode ser observado nas figuras. Elas se diferem em vários aspectos, contudo, o local dos banheiros, por ser uma construção à parte, foi uma extensão feita ao longo dos anos que sofreu recalque e estava em estado crítico.</li> </ul> <p>Fonte: GROSSI FERNANDES, 2015.</p> |

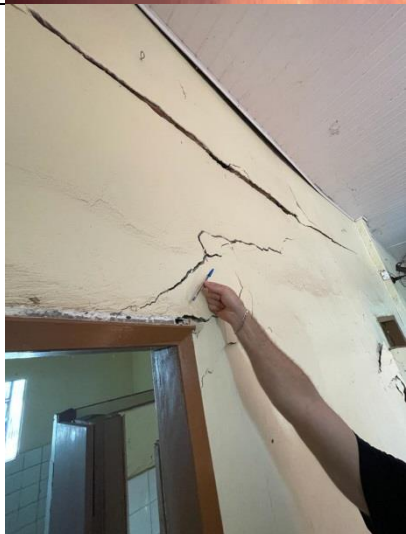
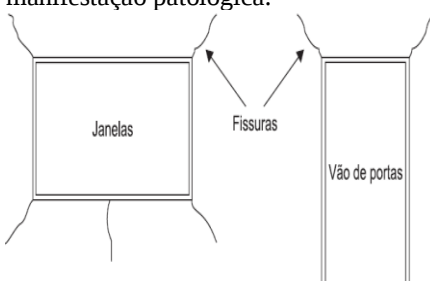
| Manifestação patológica | Descrição | Provável causa |
|---|---|---|
| | <ul style="list-style-type: none"> <li>- Fissuras por recalque diferencial;</li> <li>- Item 2 do croqui de patologias (figura 8).</li> </ul> | <ul style="list-style-type: none"> <li>- Fissuras pela sobrecarga registrando a falta da verga, além disso o recalque diferencial presente abaixo da estrutura complementou para que ocorresse a manifestação patológica.</li> </ul> <p>Fonte: Viga engenharia, 2018.</p> |

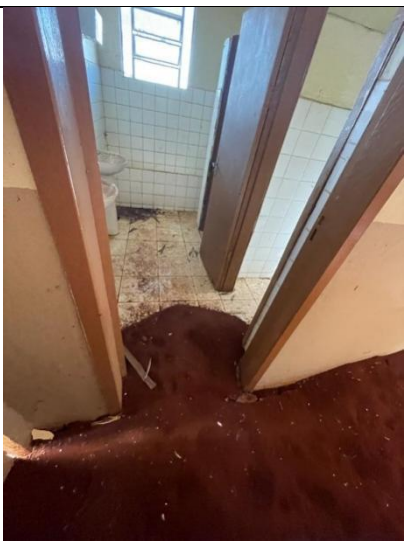
| | <ul style="list-style-type: none"> <li>- Amontoados de terra ao redor dos banheiros;</li> <li>- Item 3 do croqui de manifestações patológicas (figura 8).</li> </ul> | <ul style="list-style-type: none"> <li>- O trabalho realizado por formigas contribuiu para que ocorresse o recalque na edificação. Na imagem, é possível observar que elas retiraram o solo da fundação e levaram para cima do piso do salão, gerando vários amontoados de terra pela obra.</li> </ul> |

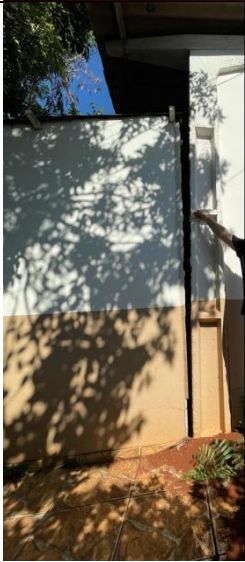
| | <ul style="list-style-type: none"> <li>- Fenda identificada na parede externa da edificação, em que há uma ligação de elementos estruturais;</li> <li>- Item 4 do croqui de patologias (figura 8).</li> </ul> | <ul style="list-style-type: none"> <li>- Uma abertura identificada com mais de 10 mm na ligação entre a área externa com o salão, possivelmente ocasionada pela falta de amarração da estrutura, somando ainda ao recalque diferencial presente no local.</li> </ul> |

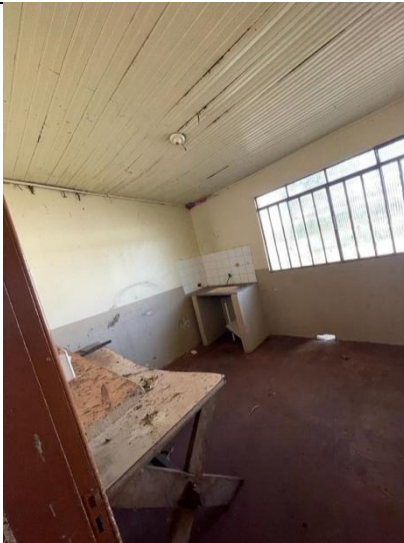
| | <ul style="list-style-type: none"> <li>- Cozinha com forro antigo e algumas trincas e fissuras nas paredes;</li> <li>- Item 5 do croqui de patologias (figura 8).</li> </ul> | <ul style="list-style-type: none"> <li>- Pelo fato do local ser antigo e não terem sido realizados reparos ao longo do tempo, ocorreram manifestações patológicas como trincas, fissuras e o forro prejudicado.</li> </ul> |

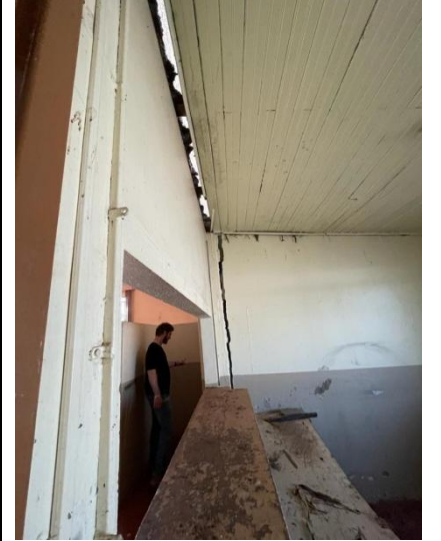
| | <ul style="list-style-type: none"> <li>- Brechas e descolamento do teto com a parede do salão;</li> <li>- Item 6 do croqui de patologias (figura 8).</li> </ul> | <ul style="list-style-type: none"> <li>- O adensamento do solo pode ter ajudado a causar o descolamento da área externa com o próprio salão, podendo ser observado nas brechas e na junção do teto da área externa com o prédio. Contudo, pode-se explicar que o encontro de paredes, cuja amarração entre as mesmas é inexistente, tendem a provocar o destacamento entre as paredes (THOMAZ, 1989).</li> </ul> |

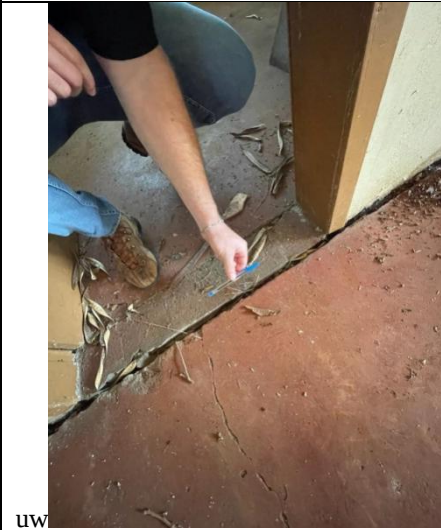
| | <ul style="list-style-type: none"> <li>- Brecha/desprendimento do chão da área agregada com a área do salão;</li> <li>- Item 7 do croqui de patologias (figura 8).</li> </ul> | <ul style="list-style-type: none"> <li>- Recalque logo abaixo da área externa, causando fenda e desnível no piso.</li> </ul> |

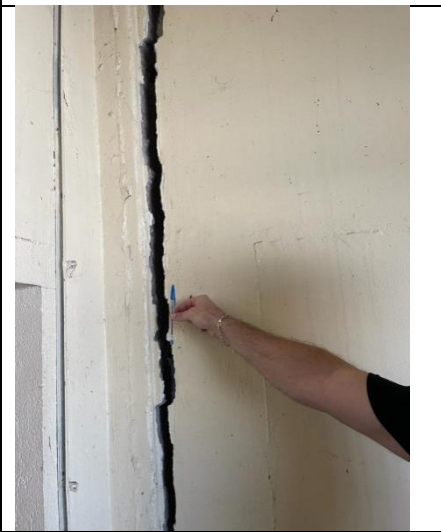
| | <ul style="list-style-type: none"> <li>- Brecha entre a parede da área externa que se conecta com o salão;</li> <li>- Item 8 do croqui de patologias (figura 8).</li> </ul> | <ul style="list-style-type: none"> <li>- Causada pelo recalque da estrutura e falta de amarração entre pilar e alvenaria. Em edificações com paredes muito longas, sem juntas de movimentação ou juntas de controle, podem ocorrer fissuras advindas das movimentações higroscópicas; tais fissuras, pronunciadamente verticais. No caso de encontro de paredes, cuja amarração entre as mesmas é inexistente, tendem a provocar o destacamento entre as paredes (THOMAZ, 1989).</li> </ul> |

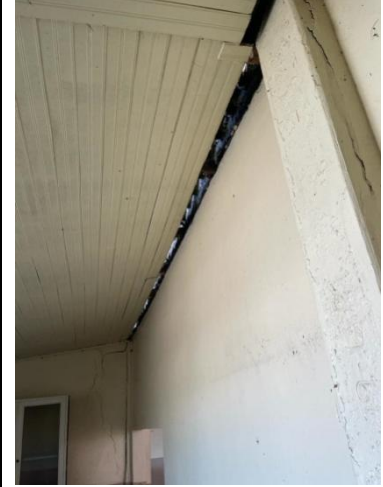
| | <ul style="list-style-type: none"> <li>- Desprendimento do teto com a área do salão;</li> <li>- Item 9 do croqui de patologias (figura 8).</li> </ul> | <ul style="list-style-type: none"> <li>- Devido ao recalque, somado ainda por fatores ambientais, como as formigas, ocasionou-se o desprendimento da estrutura. Em edificações com paredes muito longas, sem juntas de movimentação ou juntas de controle, podem ocorrer fissuras advindas das movimentações higroscópicas; tais fissuras, pronunciadamente verticais. No caso de encontro de paredes, cuja amarração entre as mesmas é inexistente, tendem a provocar o destacamento entre as paredes (THOMAZ, 1989).</li> </ul> |

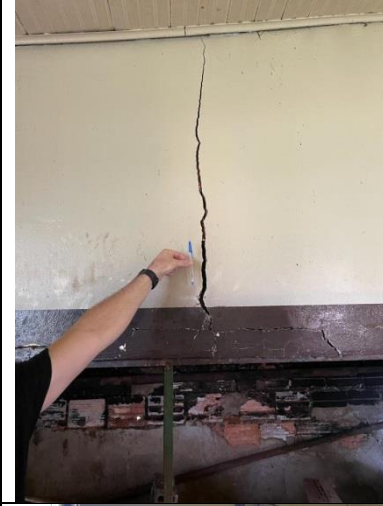
| | <ul style="list-style-type: none"> <li>- Rachadura na churrasqueira;</li> <li>- Item 10 do croqui de patologias (figura 8).</li> </ul> | <ul style="list-style-type: none"> <li>- Causada pelo recalque diferencial, ligado ainda à falta de verga na estrutura.</li> </ul> |

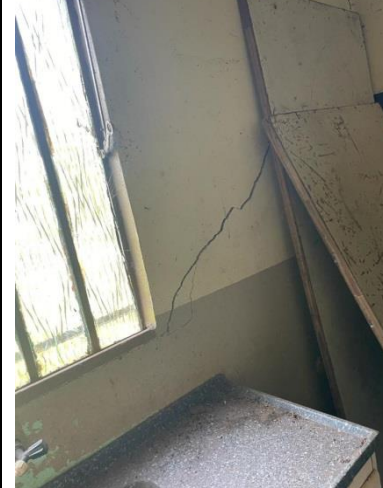
| | <ul style="list-style-type: none"> <li>- Rachadura na janela;</li> <li>- Item 11 do croqui de patologias (figura 8).</li> </ul> | <ul style="list-style-type: none"> <li>- Ocasionalada pela falta de verga e contraverga, além do recalque que pode ter contribuído para a manifestação patológica.</li> </ul> <p>Fonte: Thomaz (1989).</p> |

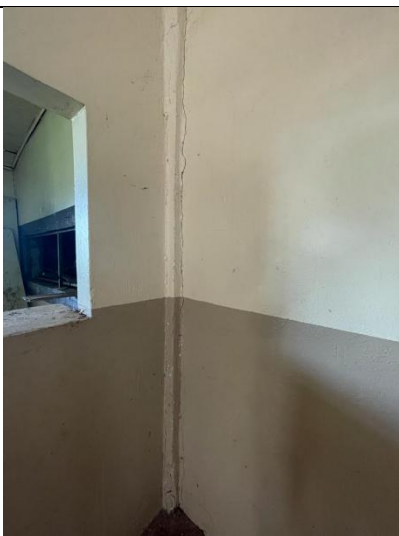
| | <ul style="list-style-type: none"> <li>- Fissura que vai desde o chão até o teto;</li> <li>- Item 12 do croqui de patologias (figura 8).</li> </ul> | <ul style="list-style-type: none"> <li>- Fissura que se inicia no contrapiso e se estende ao teto. Por se localizar em um pilar, possivelmente foi causada pela retração da argamassa, talvez por causa da umidade ou das temperaturas, elementos que podem ocasionar uma significativa abertura, logo, o deslocamento.</li> </ul> |

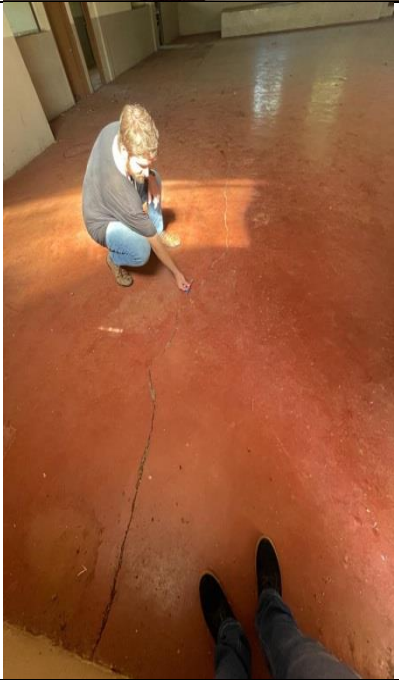
| | <ul style="list-style-type: none"> <li>- Fissura no contrapiso do salão;</li> <li>- Item 13 do croqui de patologias (figura 8).</li> </ul> | <ul style="list-style-type: none"> <li>- Surgimento de fissuras no revestimento, não se estendendo para as paredes;</li> <li>- Essa patologia é característica de recalque do solo e pela má compactação do terreno antes da execução do contrapiso. O recalque acontece principalmente quando se altera a tensão natural do solo, fazendo com que o ar e a água presentes em sua composição sejam expulsos por capilares. Há, nesse caso, uma redução de volume que gera o rebaixamento da estrutura.</li> </ul> |

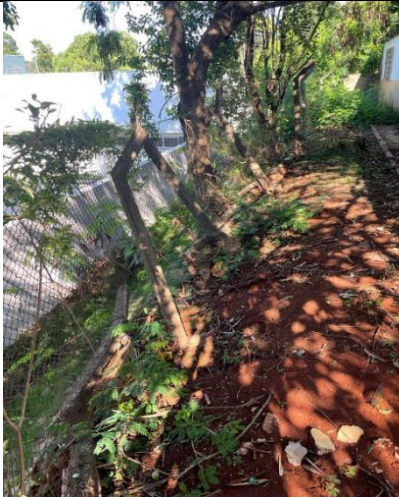
| | <ul style="list-style-type: none"> <li>- Muro de arrimo deslocado;</li> <li>- Item 14 do croqui de patologias (figura 8).</li> </ul> | <ul style="list-style-type: none"> <li>- Devido ao recalque ocorrido, o muro de arrimo que servia como contenção do solo acabou por se deformar e foi levado juntamente com boa parte do solo.</li> </ul> |

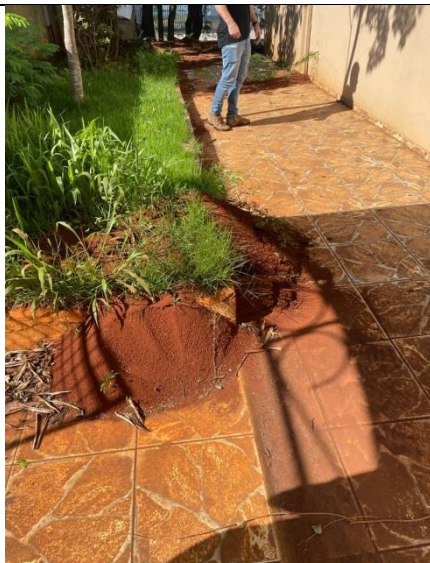
| | <ul style="list-style-type: none"> <li>- Amontoados de formigas;</li> <li>- Item 15 do croqui de patologias (figura 8).</li> </ul> | <ul style="list-style-type: none"> <li>- Formigas retiraram o solo abaixo da estrutura e levaram para cima do piso.</li> </ul> |
