## **ANÁLISE DE MANIFESTAÇÕES PATOLÓGICAS APARENTES EXISTENTES EM UMA CASA NA ÁREA RURAL NA CIDADE DE TOLEDO-PR**

FERREIRA VINICIUS, Lucas<sup>1</sup>  
BRESSAN TECHIO, Rodrigo<sup>2</sup>

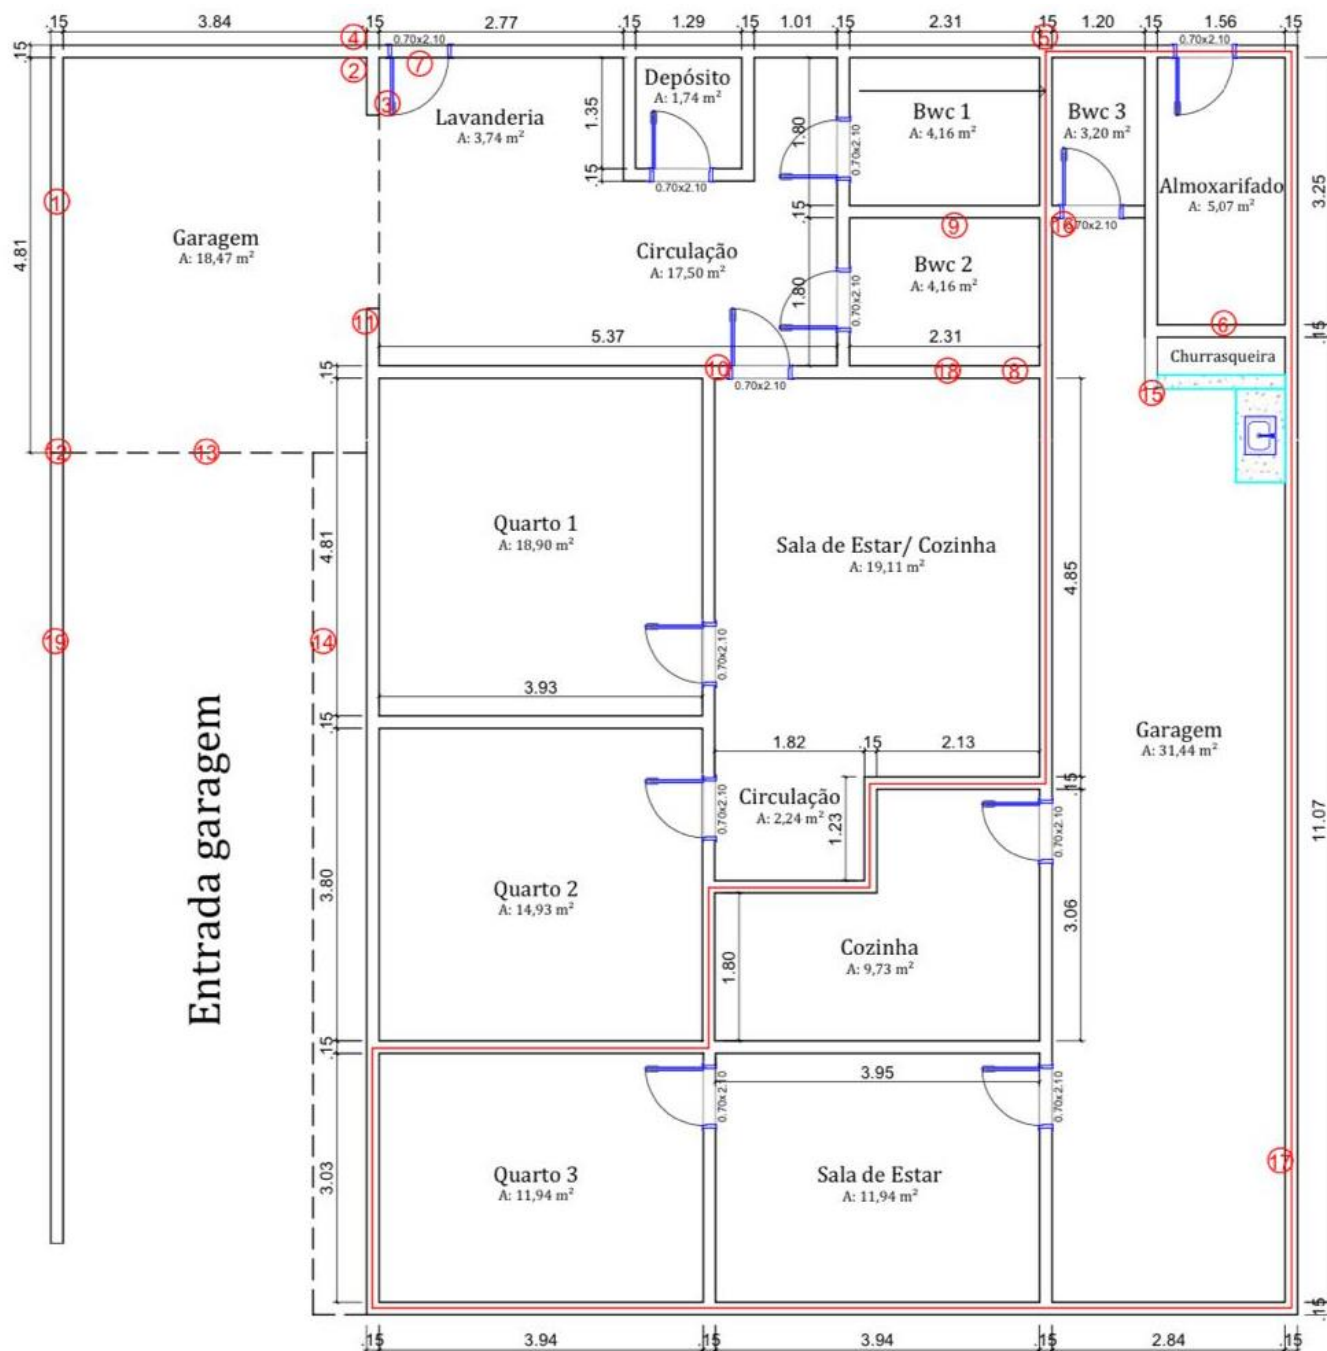
**Figura 4:** Planta baixa com as anormalidades identificadas numeradas.

Foram visualizadas manifestações patológicas nas duas garagens, em todos os banheiros, na cozinha, na lavanderia e no almoxarifado. Na Figura 4, visualiza-se a planta baixa da construção apresentando as anormalidades identificadas numeradas, em círculos vermelhos.

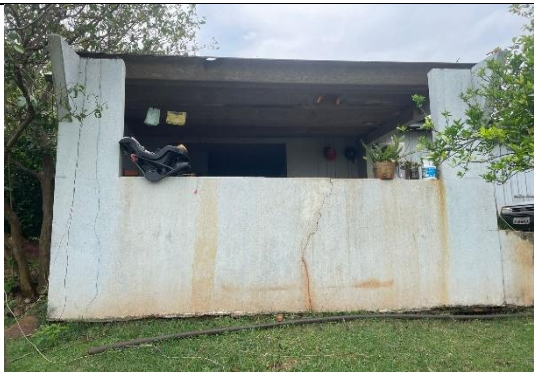
| Manifestações patológicas encontradas | Relatório | Provável causa |
|---|---|---|
| | <ul style="list-style-type: none"> <li>- Trinca vertical de 1mm na parede da garagem;</li> <li>- Identificado como 1 na planta baixa (figura 4).</li> </ul> | <ul style="list-style-type: none"> <li>- Causado devido ao recalque diferencial do solo, a parte da alvenaria não estava apoiada sobre o solo. Sem vigas ou fundação.</li> </ul> |

Também foi constatada uma aglomeração de trincas localizadas na garagem, devido, possivelmente pelo recalque diferencial do solo causada pela falta de projetos estruturais e de fundação. Nesse local, porém a sobrecarga da edificação é baixa, por se tratar de uma cobertura em forro de madeira, o que desfavoreceu um colapso da construção.

Para os elementos estruturais fissurados e trincados, que representam 63% das manifestações patológicas avaliadas, poderia ser utilizadas as telas, utilizando telas galvanizadas. A atividade consiste em retirar os materiais de cobertura para descobrir a alvenaria, preparar a superfície com uma camada de chapisco e aplicando a argamassa de nivelamento reforçada com a tela, garantindo uma ancoragem adequada e um transpasse de 20cm para cada lado da fissura. Esse método pode ser aplicado para todas as fissuras encontradas na edificação. Porém, esse método se mostra eficiente somente para fissuras que não apresentem evolução (BRITO, 2017).

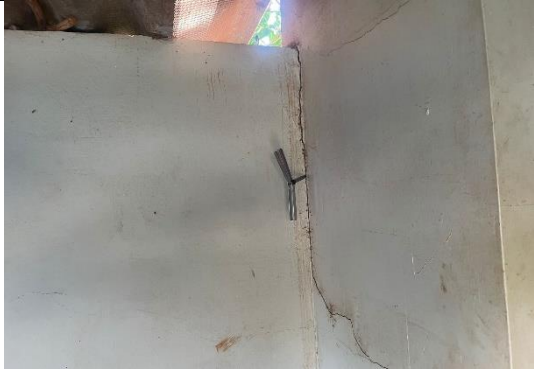
| Manifestações patológicas encontradas | Relatório | Provável causa |
|---|---|---|
| | <ul style="list-style-type: none"> <li>- Fissura vertical de 0,22mm na parede da garagem;</li> <li>- Identificado como 2 na planta baixa (figura 4).</li> </ul> | <ul style="list-style-type: none"> <li>- Provável falta de ancoragem dos dois elementos estruturais na parede da garagem.</li> </ul> |

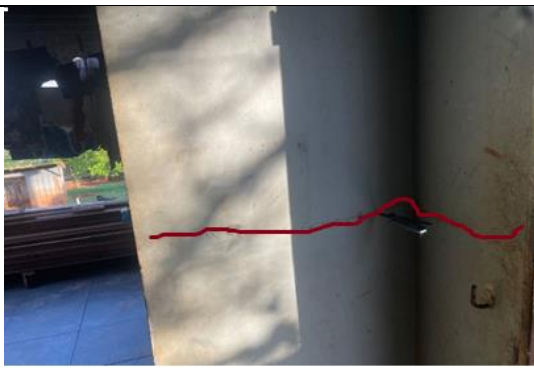
| Manifestações patológicas encontradas | Relatório | Provável causa |
|---|---|---|
| | <ul style="list-style-type: none"> <li>- Trinca horizontal de 0,55mm na parede da lavanderia;</li> <li>- Identificado como 3 na planta baixa (figura 4).</li> </ul> | <ul style="list-style-type: none"> <li>- Possível falha na execução das fiadas da alvenaria.</li> </ul> |

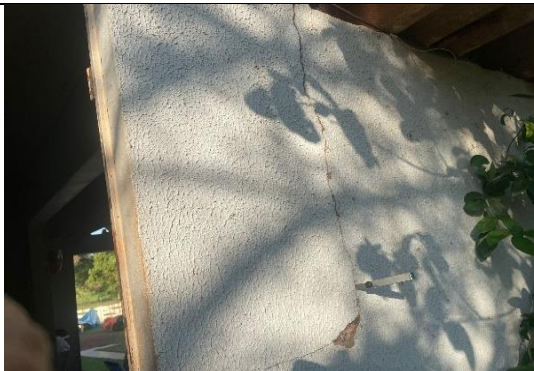
| Manifestações patológicas encontradas | Relatório | Provável causa |
|---|---|---|
| | <ul style="list-style-type: none"> <li>- Trinca vertical de 0,55m na parede;</li> <li>- Identificado como 4 na planta baixa (figura 4).</li> </ul> | <ul style="list-style-type: none"> <li>- Possível recalque diferencial da fundação.</li> </ul> <p>Fonte: SILVA (2016).</p> |

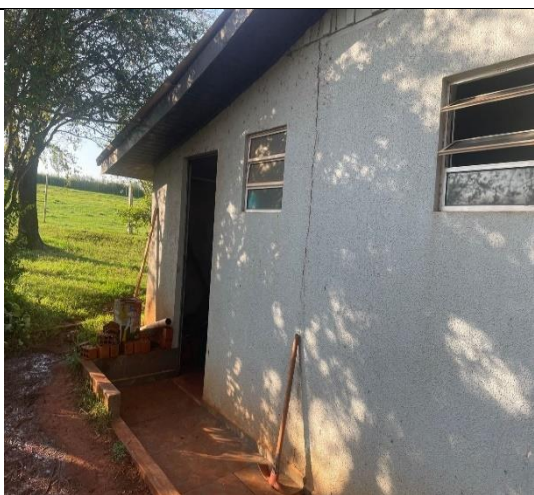
| | <ul style="list-style-type: none"> <li>- Trinca vertical de 1,0mm na parede do lado externo ao banheiro.</li> <li>- Identificado como 5 na planta baixa (figura 4).</li> </ul> | <ul style="list-style-type: none"> <li>- Possivelmente causada por falta de junta de dilatação dos dois elementos estruturais.</li> </ul> <p>Fonte: SILVA (2016).</p> |

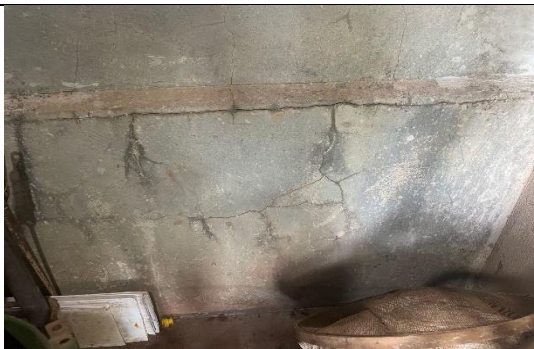
| | <ul style="list-style-type: none"> <li>- Trincas horizontais e verticais 0,75mm no almozarifado;</li> <li>- Identificado como 6 na planta baixa (figura 4).</li> </ul> | <ul style="list-style-type: none"> <li>- Possível dilatação térmica devido a churrasqueira ser interligada a essa parede.</li> </ul> |

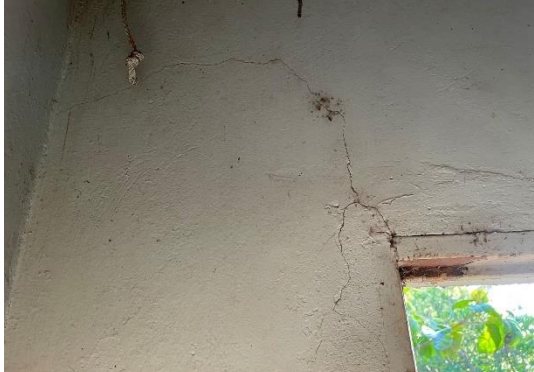
| | <ul style="list-style-type: none"> <li>- Fissura capilar que se divide em duas direções no vértice da abertura;</li> <li>- Identificado como 7 na planta baixa (figura 4).</li> </ul> | <ul style="list-style-type: none"> <li>- Possível falta de verga na abertura.</li> </ul> <p>Fonte: SILVA (2016).</p> |

Nas aberturas onde se encontram as fissuras capilares, causadas pela possível ausência de verga, pode-se considerar um método de terapêutico a injeção de resina epóxi elástica. Já

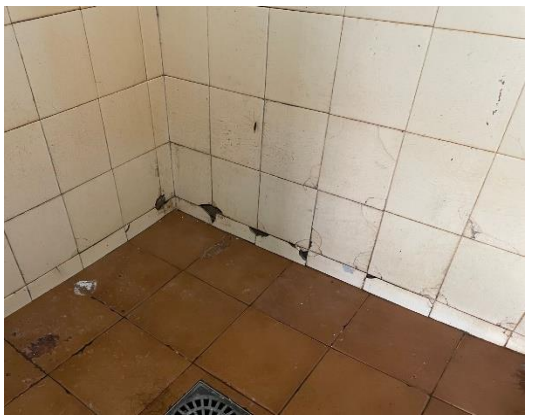
| | <ul style="list-style-type: none"> <li>- Des do revestimento cerâmico da parede e recalque diferencial do piso e do banheiro.</li> <li>- Identificado como 8 na planta baixa (figura 4).</li> </ul> | <ul style="list-style-type: none"> <li>- Possivelmente causadas pela má execução do contrapiso e falha ou ausência de impermeabilização.</li> </ul> |

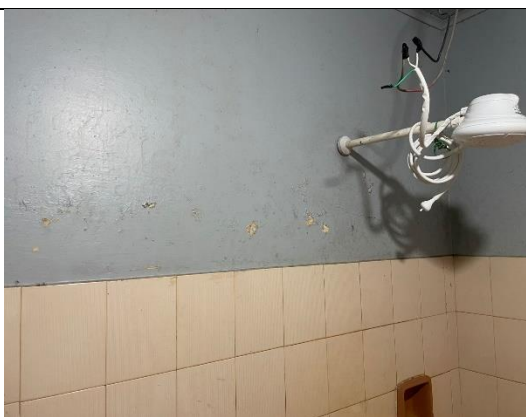
| | <ul style="list-style-type: none"> <li>- Mofo e desprendimento da tinta nas paredes do banheiro;</li> <li>- Identificado como 9 na planta baixa (figura 4).</li> </ul> | <ul style="list-style-type: none"> <li>- A causa mais provável é uma infiltração causada pela falha ou ausência de impermeabilização e ventilação.</li> </ul> |

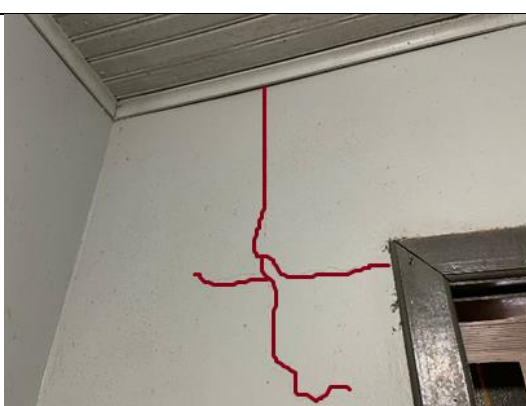
| | <ul style="list-style-type: none"> <li>- Fissura capilar que se divide em duas direções no vértice da abertura;</li> <li>- Identificado como 10 na planta baixa (figura 4).</li> </ul> | <ul style="list-style-type: none"> <li>- Possível falta de verga e erro na execução.</li> </ul> <p>Fonte: SILVA (2016).</p> |

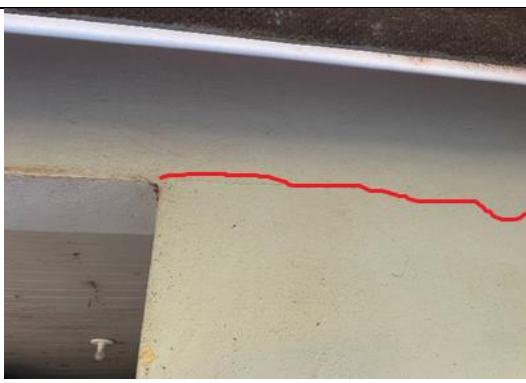
| | <ul style="list-style-type: none"> <li>- Fissura capilar horizontal na ligação da viga com a alvenaria de vedação;</li> <li>- Identificado como 11 na planta baixa (figura 4).</li> </ul> | <ul style="list-style-type: none"> <li>- Fissura de junta de concretagem (BRITO, 2017).</li> </ul> |

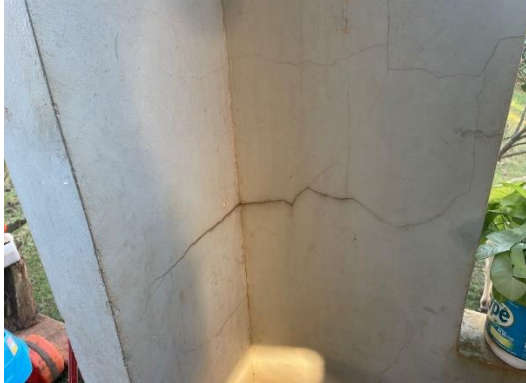
| | <ul style="list-style-type: none"> <li>- Fissura capilar horizontal de 0,05mm no pilar da garagem;</li> <li>- Identificado como 12 na planta baixa (figura 4).</li> </ul> | <ul style="list-style-type: none"> <li>- Devido ao recalque diferencial do solo a viga de ligação possivelmente está causando cisalhamento por sobrecarga no pilar.</li> </ul> |

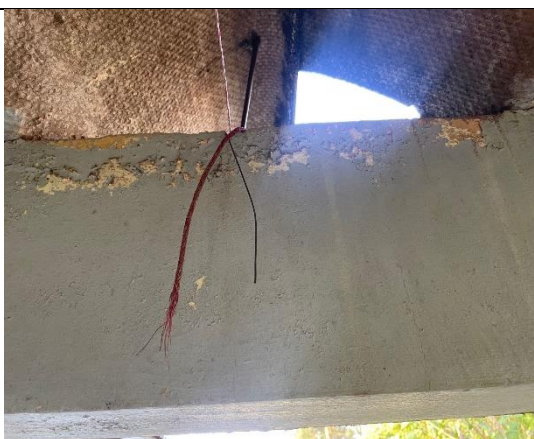
| | <ul style="list-style-type: none"> <li>- Desprendimento da tinta na viga da garagem;</li> <li>- Identificado como 13 na planta baixa (figura 4).</li> </ul> | <ul style="list-style-type: none"> <li>- Erro na execução deixou a viga com o beiral insuficiente para sua cobertura adequada, ou foi aplicada uma tinta de má qualidade, sem a devida cura.</li> </ul> |

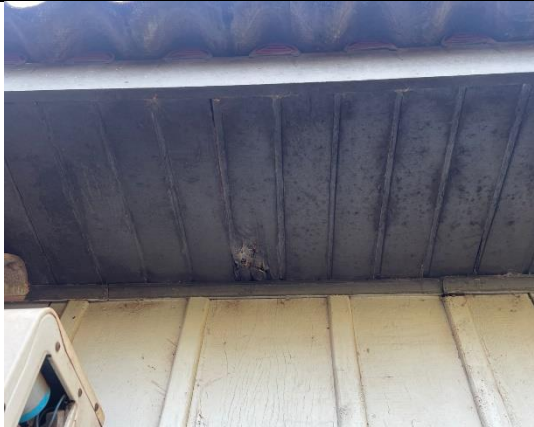
| | <ul style="list-style-type: none"> <li>- Mofo na extensão completa do beiral devido a infiltração;</li> <li>- Identificado como 14 na planta baixa (figura 4).</li> </ul> | <ul style="list-style-type: none"> <li>- A causa mais provável é uma infiltração causada pela falha ou ausência de impermeabilização.</li> </ul> |

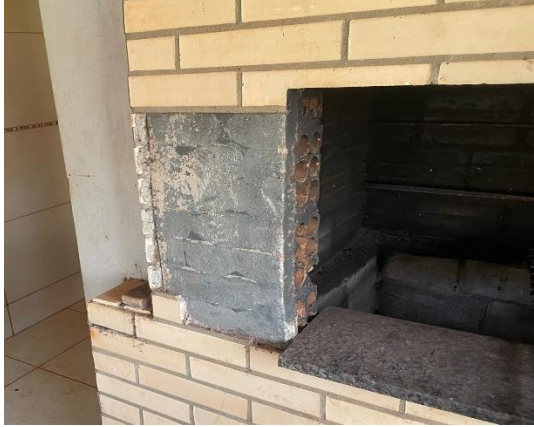
| | <ul style="list-style-type: none"> <li>- Deslocamento do revestimento cerâmico e da argamassa de ligação da churrasqueira;</li> <li>- Identificado como 15 na planta baixa (figura 4).</li> </ul> | <ul style="list-style-type: none"> <li>- Falta de tijolos refratários na execução, trazendo grande dilatação térmica para os elementos externos.</li> </ul> |

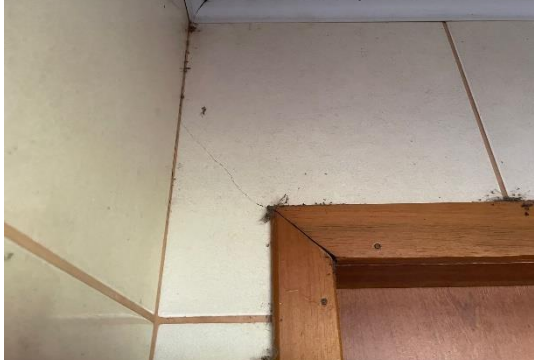
| | <ul style="list-style-type: none"> <li>- Fissura capilar na cerâmica interligada a abertura;</li> <li>- Identificado como 16 na planta baixa (figura 4).</li> </ul> | <ul style="list-style-type: none"> <li>- Possível falta de verga e sobrecarga.</li> </ul> <p>Fonte: SILVA (2016).</p> |

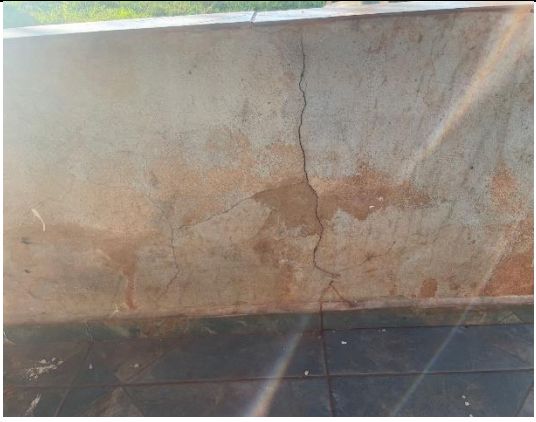
| | <ul style="list-style-type: none"> <li>- Fissura vertical de 0,22mm no muro da garagem;</li> <li>- Identificado como 17 na planta baixa (figura 4).</li> </ul> | <ul style="list-style-type: none"> <li>- Devido a possível sobrecarga do solo o muro da garagem fissurou.</li> </ul> |

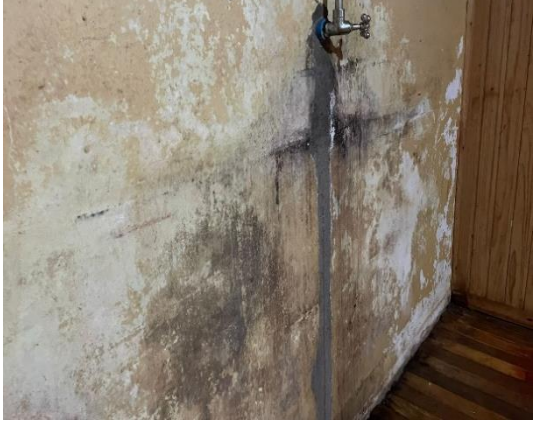
| | <ul style="list-style-type: none"> <li>- Mofo e desagregação da tinta na parede da cozinha;</li> <li>- Identificado como 18 na planta baixa (figura 4).</li> </ul> | <ul style="list-style-type: none"> <li>- A causa mais provável é uma infiltração causada pela falha ou ausência de impermeabilização.</li> </ul> |

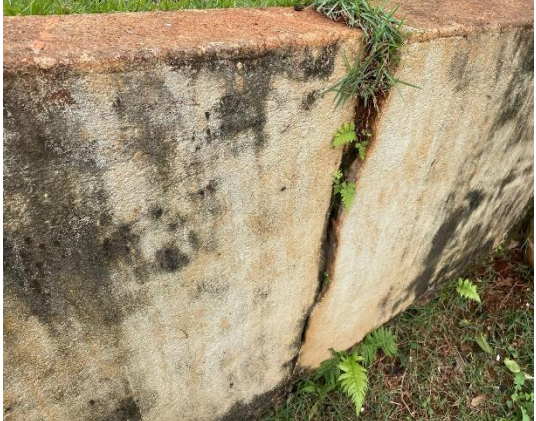
| | <ul style="list-style-type: none"> <li>- Deslocamento do muro de arrimo da rampa de acesso a garagem;</li> <li>- Identificado como 19 na planta baixa (figura 4).</li> </ul> | <ul style="list-style-type: none"> <li>- Devido sobrecarga ocorrida, o muro de arrimo que servia como contenção do solo fissurou.</li> </ul> |
