## **LEVANTAMENTO DAS MANIFESTAÇÕES PATOLÓGICAS PRESENTES EM EDIFICAÇÕES LOCALIZADAS EM CASCAVEL-PR E REGIÃO**

CANTELLI, Gustavo Henrique<sup>1</sup>  
RACHID, Ligia Eleodora Francovig<sup>2</sup>

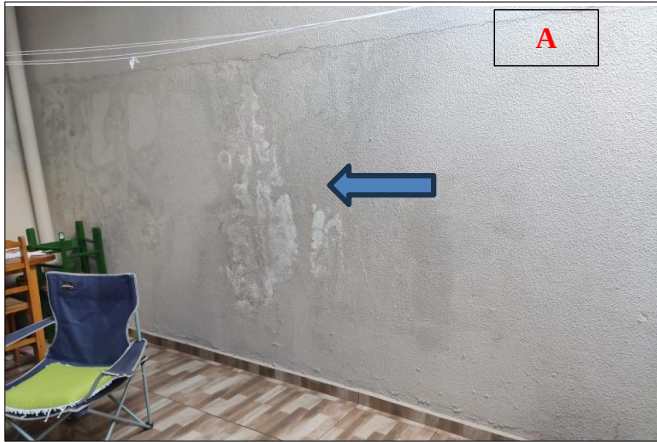
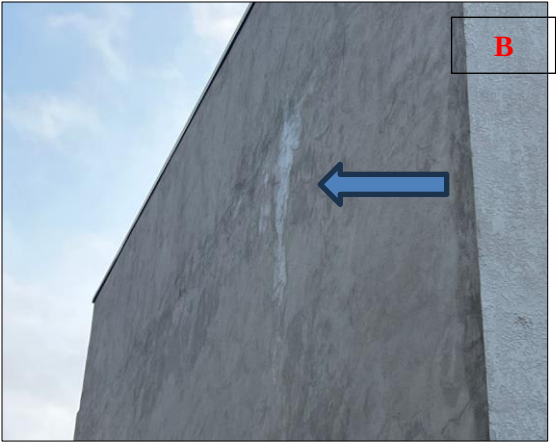
Figura 05 - Eflorescência.

| <p>Descrição do problema por meio da inspeção visual: A amostra A consta manchas brancas em uma parede de alvenaria localizada na parte dos fundos da residência, sendo uma área exposta a intempéries, pois não possui cobertura, tampouco construções vizinhas. No topo da parede tem-se presença de rufo para proteção da parte superior da alvenaria.</p> <p>Amostra B possui manchas brancas na alvenaria externa da residência, localizada próxima ao nível da segunda laje, área exposta a intempéries, possui cobertura na parte interna e na parte superior da alvenaria há rufos para proteção.</p> | |
| <p>Possíveis causas: como se trata de paredes externas expostas às intempéries a eflorescência pode ter sido causada pela presença de água; nas argamassas de revestimento provavelmente o teor de sais solúveis presentes nos materiais ou nos componentes da argamassa; presença de água e pressão hidrostática causam a eflorescência.</p> | |

| <p>Soluções sugeridas: escovamento da superfície, eliminação da infiltração de umidade, secagem do revestimento e reparo do revestimento se estiver pulverulento.</p> | |

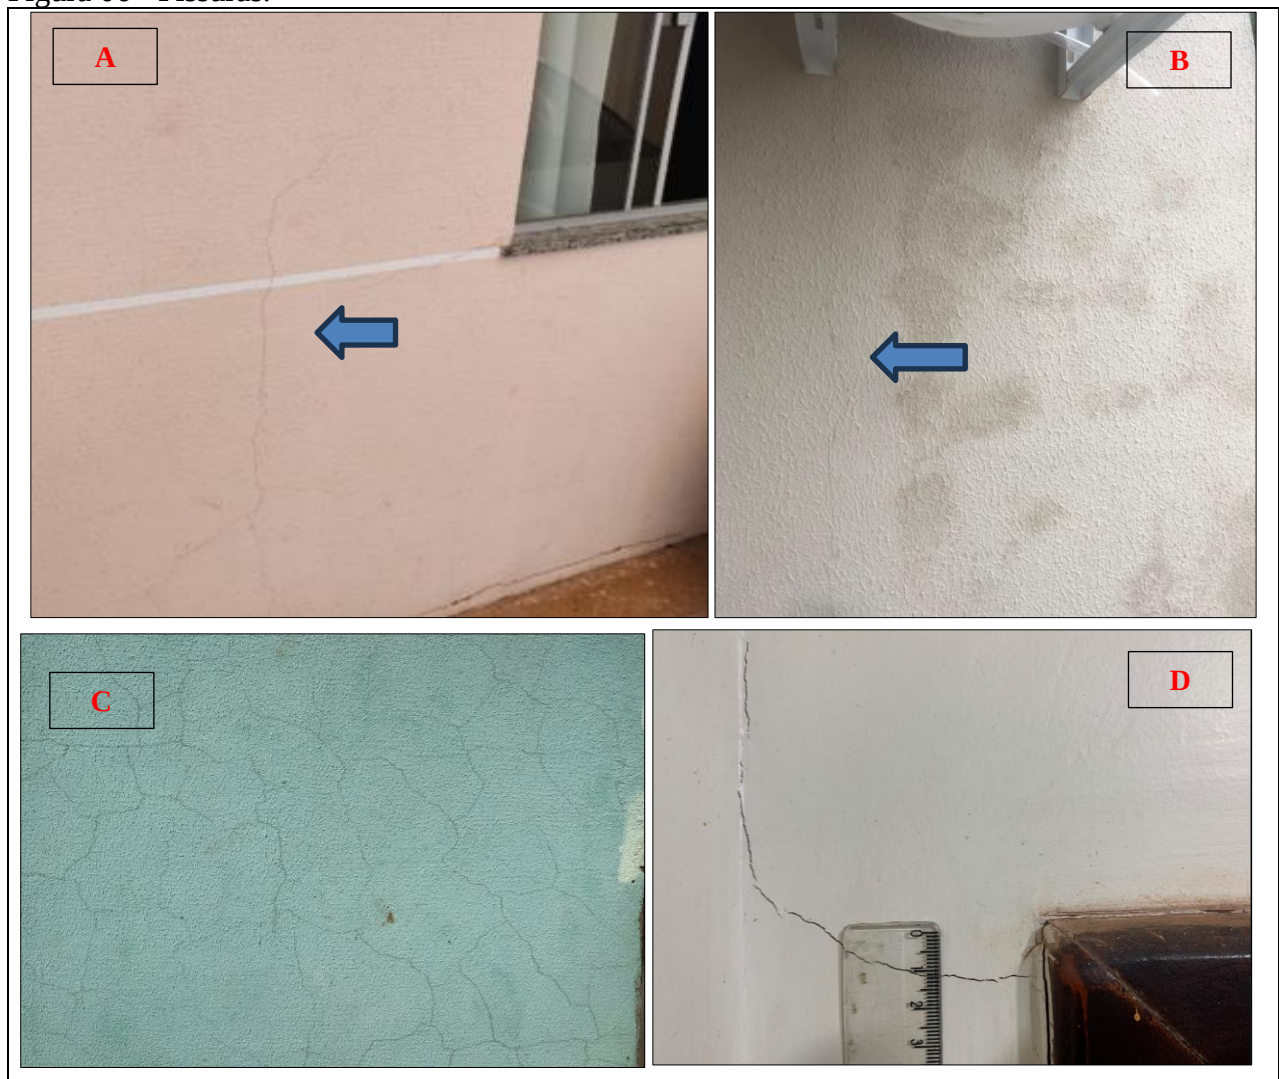
Figura 06 - Fissuras.

Descrição do problema por meio da inspeção visual: amostra A consta fissuras no revestimento argamassado próximos à janela da entrada da residência, localizadas em área exposta a intempéries possuindo apenas um beiral como cobertura do local, as fissuras não expandem por toda a parede da fachada, porém constam rachaduras próximas do local.

Amostra B está presente na sacada de um dos quartos no segundo pavimento apresenta uma fissura no revestimento argamassado localizada em uma região exposta a intempéries, com beiral como cobertura, manchas causadas por umidade são visíveis no local.

Amostra C na parede externa faz parte do corredor do local de acesso aos fundos do local, este tipo de fissuras no revestimento argamassado são denominadas de mapeamento, tem uma configuração semelhante a um mapa, fissuras que se conectam e se distribuem de forma irregular. Neste local não há cobertura.

Amostra D na parte interna da residência, canto superior da porta de acesso a um dos quartos, observa-se haver fissura diagonal no revestimento argamassado neste local as paredes se interligam, provavelmente não possui verga pelo sentido da fissura, além disso, trincas e rachaduras são encontradas em outros cômodos ao lado.

Causas prováveis: No caso das amostras A e B a causa pode ser movimentação térmica por expansão e contração do revestimento argamassado; variações térmicas devido a exposição do revestimento argamassado a intempéries, facilitando a causa de expansão e contração do revestimento; falhas na aplicação do revestimento aplicado ou argamassas inapropriadas para as condições do ambiente pode ocorrer a manifestação da fissura; ineficiência ou falta de impermeabilização no local possibilitando a infiltração de água;

Amostra C pode ocorrer por retrações no revestimento argamassado decorrente do maior consumo de cimento na argamassa, potencializando a formação da fissura.

Amostra D pode ocorrer devido às sobrecargas estruturais, ausência de verga sobre a porta, gerando tensões resultantes na fissura.

Soluções sugeridas: para reparo das fissuras das amostras A e B pode-se remover o revestimento argamassado e verificar se não está acontecendo na alvenaria, se estiver até na alvenaria, o local da fissura deve ser grampeado, usar uma argamassa substituindo o chapisco para garantindo que a movimentação não cause danos futuros; impermeabilização nas paredes externas para evitar a infiltração da água.

Amostra D pode-se fazer recuperações superficiais utilizando bandagens no revestimento ou tela de *nylon* na pintura; introdução de armaduras no trecho fissurado ou por meio de telas metálicas no revestimento.

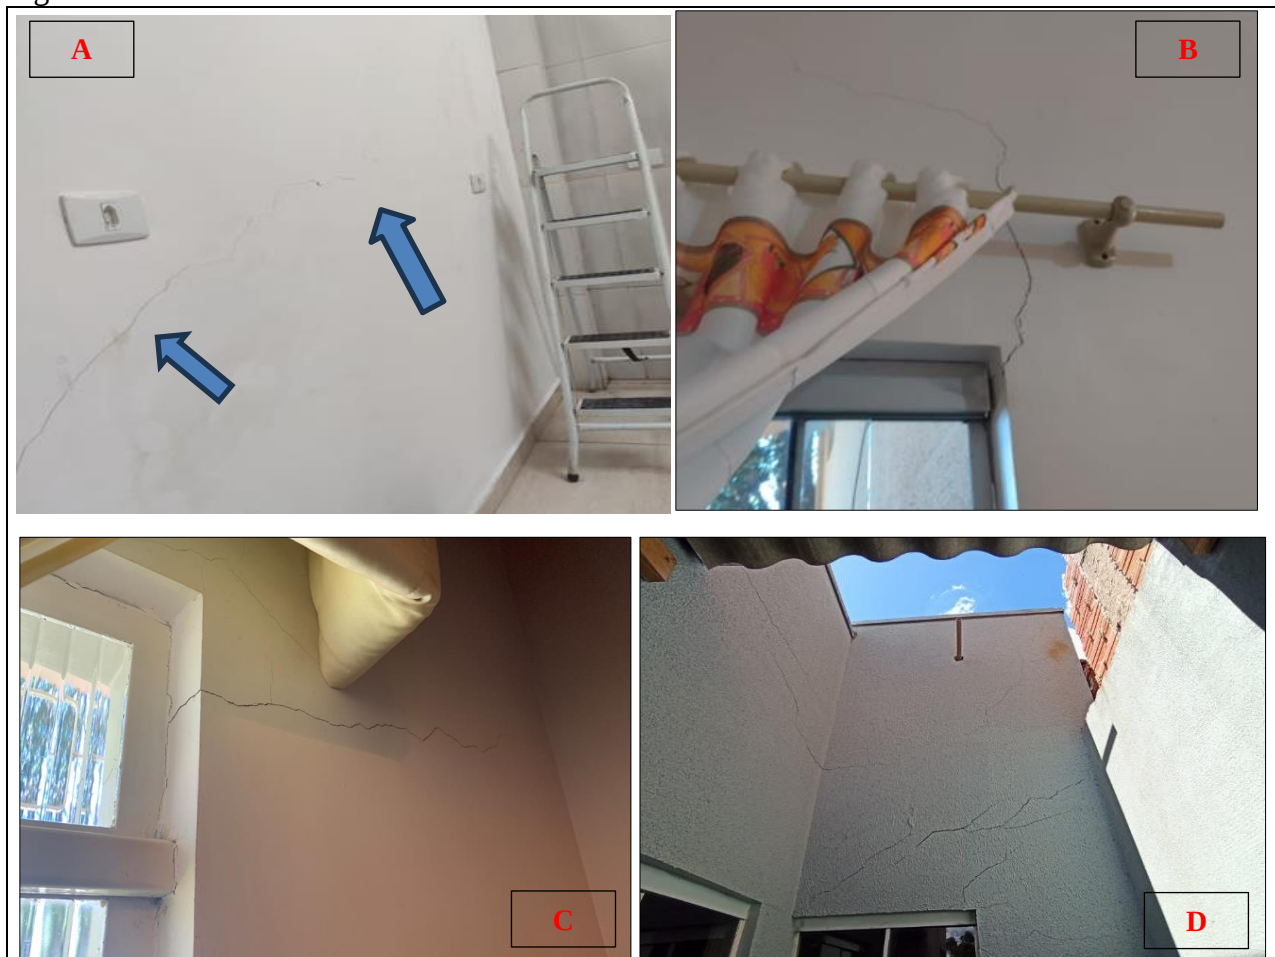
Figura 09 - Trincas.

Descrição por inspeção visual: Amostra A observa-se trincas no revestimento argamassado da alvenaria na cozinha da residência, notou-se que a umidade é visível próxima à trinca, na parte externa da parede não se observou trincas.

Amostra B tem trincas localizadas no canto superior direito da janela da sala, parte interna da residência, trincas que sobem em direção à laje em diagonal, possivelmente no local tem ausência de verga.

Amostra C observam-se trincas internas próximas à janela do quarto da residência, se iniciam próximos ao meio da janela e se estendem na horizontal em direção a outra parede de alvenaria, não possui construções próximas ao local da manifestação patológica.

Amostra D, as trincas estão na parte superior de uma porta, localizada na região externa da residência, observam-se inúmeras trincas em 45 graus a partir do canto da porta, local é exposto às intempéries e não possui cobertura no local.

Amostra B pode ocorrer por sobrecargas verticais, formam quando aparecem trincas nas aberturas.

Amostra C, devido às sobrecargas estruturais, pode gerar tensões resultantes na trinca.

Amostra D pode ocorrer por sobrecargas localizadas por fissuração inclinada a partir de um ponto de aplicação, em função da resistência a compressão dos componentes.

Amostra B pode ter como reparo utilização de telas metálicas no revestimento argamassado ou introdução de armaduras no trecho com trinca.

Amostra C pode-se fazer recuperações superficiais utilizando bandagens no revestimento ou tela de *nylon* na pintura; introdução de armaduras no trecho fissurado ou por meio de telas metálicas no revestimento.

Amostra D pode ter como solução aplicação de selantes flexíveis mediante a aberturas nas trincas; introdução de armaduras no trecho fissurado ou por meio de telas metálicas no revestimento.

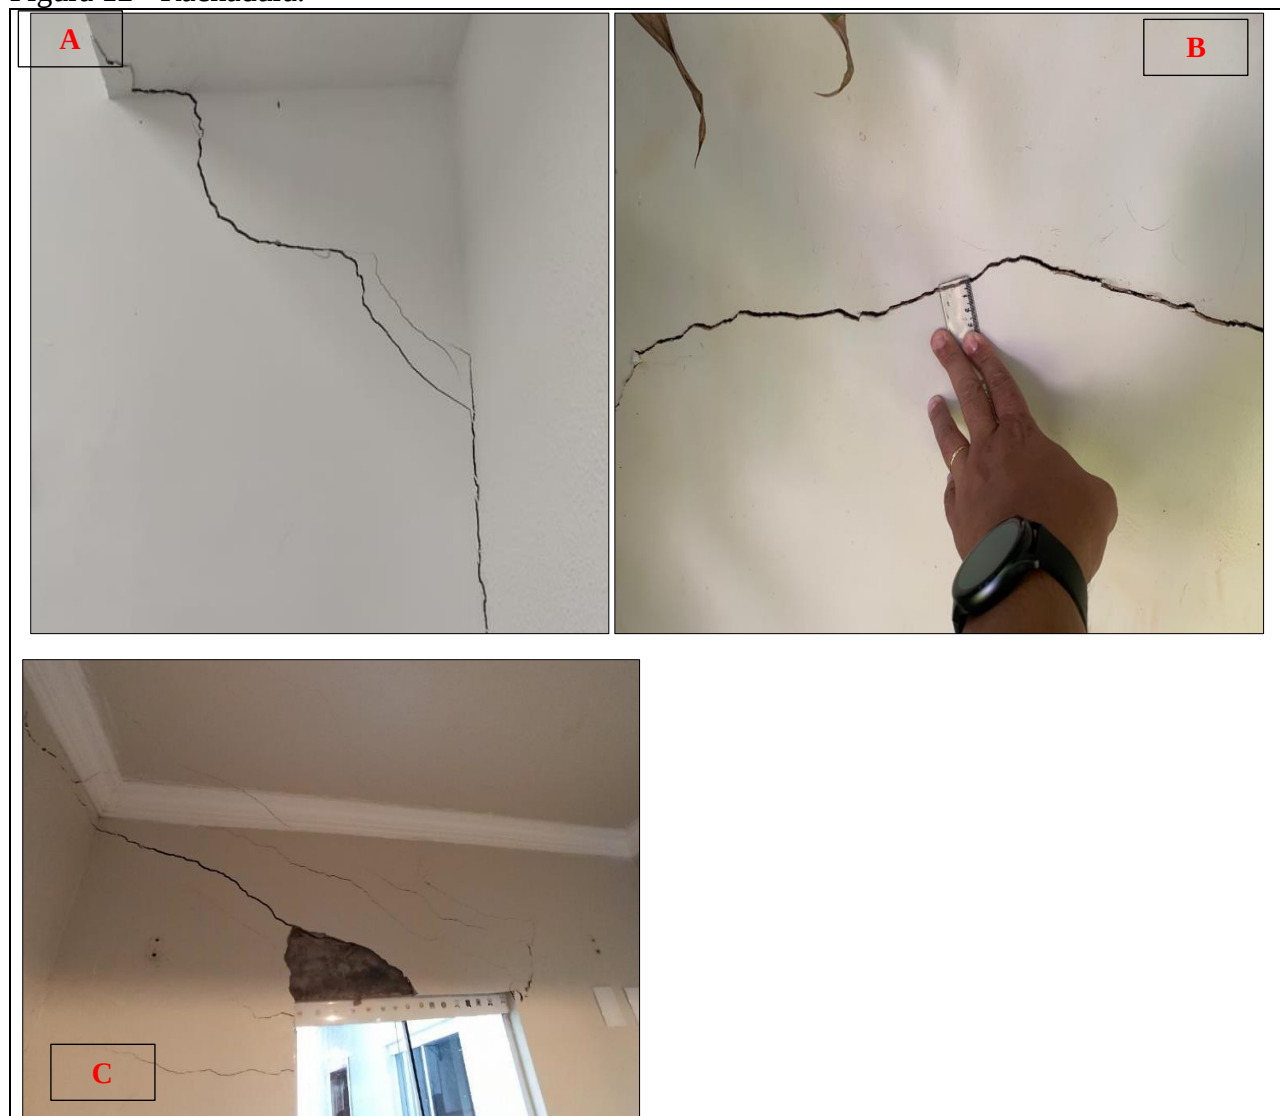
Figura 12 - Rachadura.

Descrição por inspeção visual: Amostra A ocorre rachaduras na parte interna da residência e se estende da parte inferior da alvenaria até as proximidades da laje, no encontro de duas paredes de alvenarias.

Amostra B está na parte externa da residência rachaduras em 45 graus, que iniciam no canto inferior da janela e se estendem até o canto inferior da alvenaria, local isolado de construções próximas, não possui cobertura no local, apenas algumas vegetações.

Soluções sugeridas: Amostra A pode ter como solução inserção de materiais flexíveis no encontro de paredes, e aplicação de telas que proporcionem dessolidarização entre revestimento e parede na região da trinca.

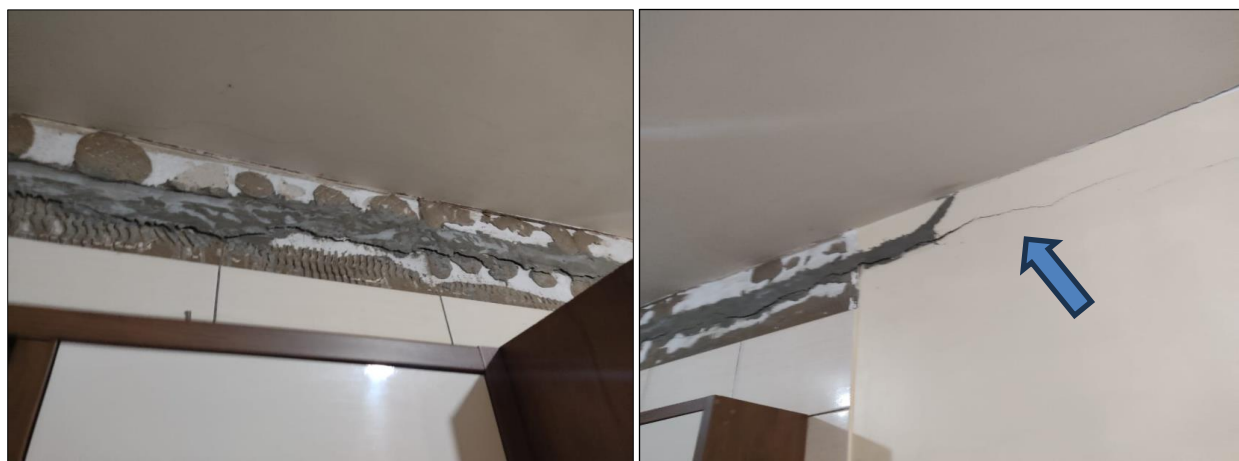
Figura 13 - Deslocamento de revestimento.

Descrição por inspeção visual: No local da imagem trata-se de uma cozinha onde ocorre deslocamento do revestimento cerâmico na proximidade da laje, a argamassa permaneceu aderida à base de alvenaria.

Causas prováveis: pode ocorrer mediante preparação inadequada da base; preparação inadequada do substrato, em traços, aditivos inadequados, falta de cura no substrato, contendo sujeiras ou vencidos; imperícia ou negligência da mão de obra na execução, ou no controle de serviços.

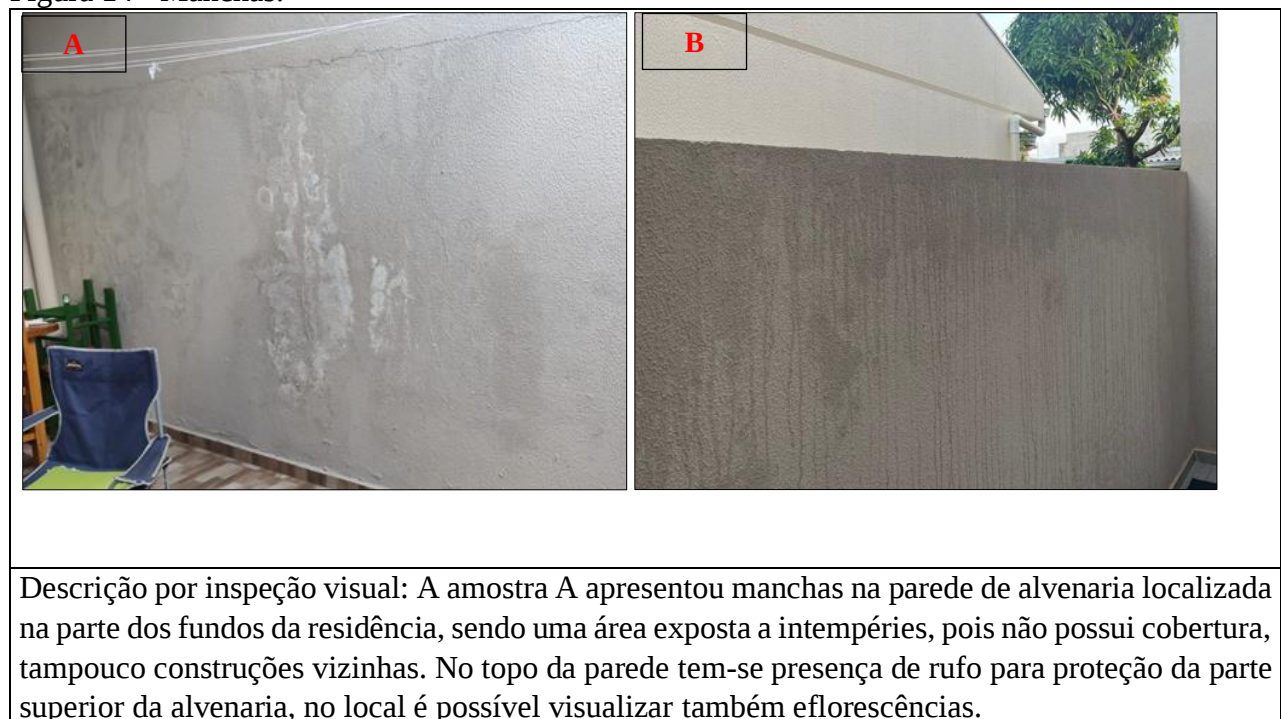
Figura 14 - Manchas.

Na amostra B aparece manchas no muro de alvenaria que faz divisa com outra residência, local de entrada da residência, não possui construções próximas do muro, ausência de rufo e sinais de escoamento de água na pintura.

Causas prováveis: Amostra A pode ocorrer por presença de umidade proveniente de infiltração (água de chuva ou condensação) ou impermeabilização inadequada.

Amostra B pode ocorrer por infiltração de água possivelmente devido à ausência de rufo e a exposição direta a intempéries.

Soluções sugeridas: Amostra A pode ter como solução eliminação da infiltração de umidade, impermeabilização das superfícies e reparo da alvenaria caso a mesma esteja afetada.

Amostra B pode ter como solução instalação de rufo na parte superior da alvenaria para não acontecer infiltração da água de chuva, também realizar reparos na pintura utilizando tintas para ambientes expostos à umidade.
