## LEVANTAMENTO DAS MANIFESTAÇÕES PATOLÓGICAS EXISTENTES NO CENTRO CULTURAL, SOCIAL E ESPORTIVO IVAR RANZI NA CIDADE DE CÉU AZUL – PARANÁ

**RESUMO:** Este estudo realizou um levantamento das manifestações patológicas no Centro Cultural, Social e Esportivo Ivar Ranzi, em Céu Azul, Paraná, com o objetivo de identificar e classificar anomalias internas e externas, respondendo à questão: Quais são as patologias presentes na edificação? A metodologia qualitativa envolveu inspeções visuais in loco em julho e agosto de 2025, registros fotográficos, formulário adaptado e análise documental, utilizando a matriz GUT (Gravidade, Urgência, Tendência) para classificação. Foram identificadas patologias como fissuras (30%, GUT 4-12), manchas de umidade (25%, GUT 24), trincas/rachaduras (GUT 4-27), corrosão, armadura exposta (GUT 80) e sobrecarga estrutural (GUT 125, mais crítica), atribuídas a falhas de execução, umidade e falta de manutenção. Propôs-se o encaminhamento como solução para a sobrecarga estrutural, visando reforçar a capacidade portante e a durabilidade, conforme a NBR 6118:2023. Os resultados reforçam a importância da manutenção preventiva em edificações públicas para garantir seg

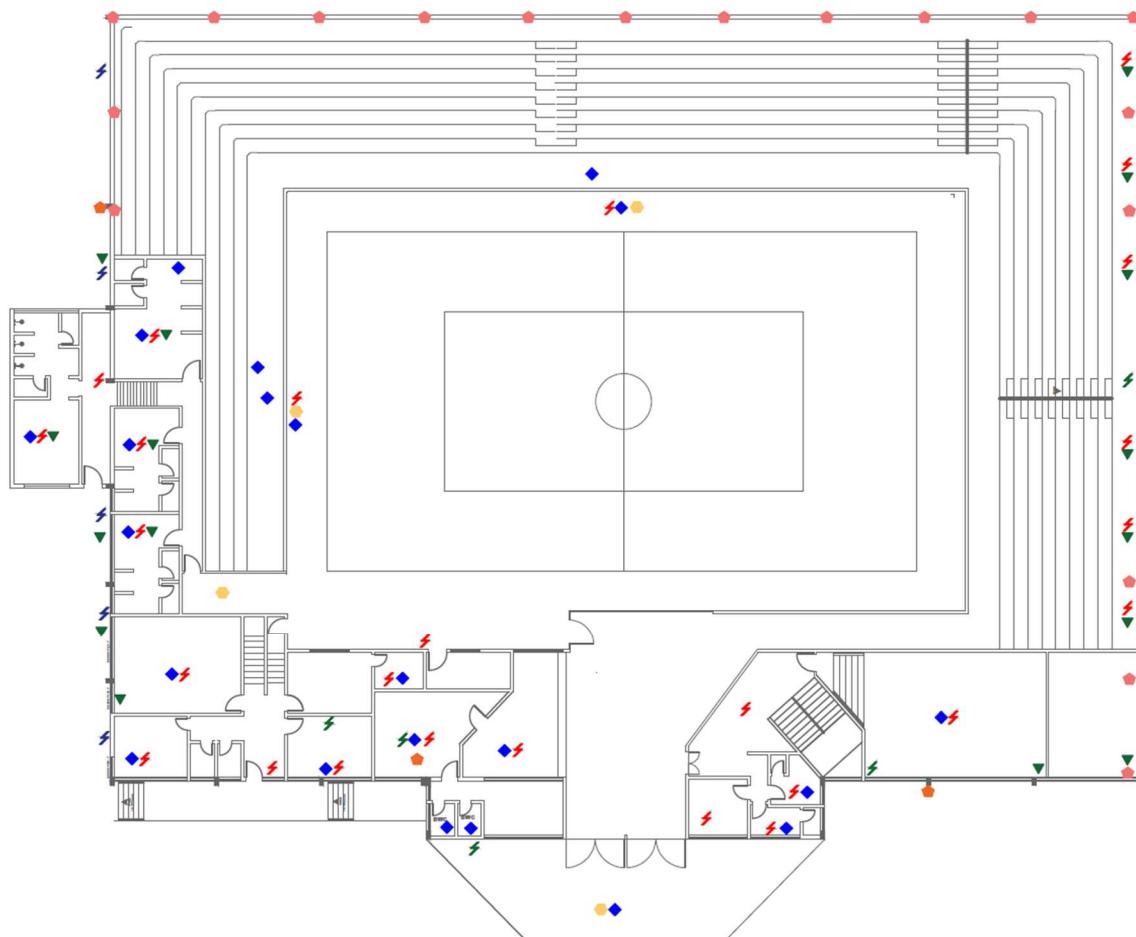
**Figura 02:** Croqui com o mapeamento das manifestações patológicas no local 1º pavimento.

Durante as vistorias, foram identificadas diversas manifestações patológicas na edificação, sendo as mais recorrentes, atribuídas a possíveis falhas de execução, à idade da construção e à ausência de manutenção preventiva ao longo de sua vida útil. Nas Figuras 02 e 03, apresenta-se o croqui da edificação, acompanhado do mapeamento das manifestações patológicas conforme a legenda. O Quadro 05 traz a legenda com a simbologia correspondente a cada tipo de manifestação patológica, a qual deve ser consultada para facilitar a leitura do croqui e permitir a correta identificação das anomalias em cada setor da edificação.
