LEVANTAMENTO DAS MANIFESTAÇÕES PATOLÓGICAS EM UM CONDOMÍNIO DE ALTO PADRÃO: ESTUDO DE CASO EM CASCAVEL-PR

MACHADO, Lucas¹

FELTEN, Debora²

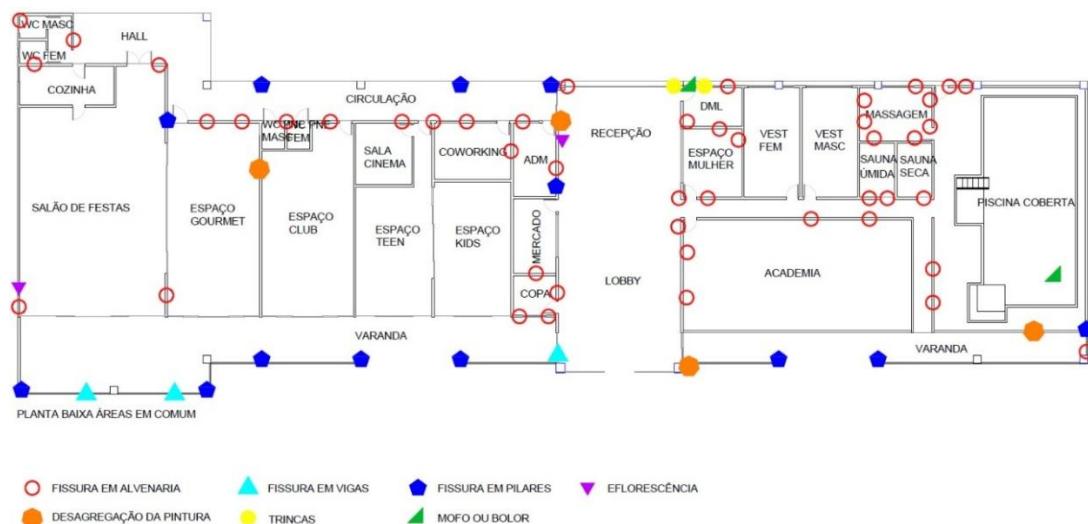
Figura 07 – Planta baixa com o mapeamento das manifestações patológicas nas áreas em comum do condomínio em Cascavel, Paraná.

As incidências das manifestações patológicas concentram-se nos elementos de vedação, onde foram identificadas diversas fissuras em alvenaria, distribuídas ao redor da maioria dos ambientes de uso comum. Também foram observadas ocorrências relevantes de fissuras em pilares e fissuras em vigas, notadas nas regiões externas voltadas para as varandas e áreas de circulação. Nos outros pontos foram encontradas trincas, eflorescências, desagregação da pintura e mofo/bolor.

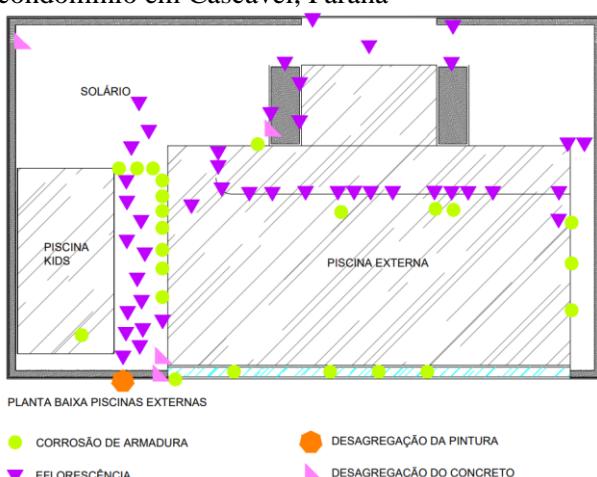
Figura 08 – Planta baixa com o mapeamento das manifestações patológicas na piscina externa do condomínio em Cascavel, Paraná

As principais falhas construtivas foram observadas nas áreas de concreto armado, especialmente na laje entre a piscina principal e a piscina infantil, onde a eflorescência e a corrosão das armaduras, causada em parte por cloretos, foram mais frequentes. Também foram encontrados pontos de segregação do concreto nos pilares da estrutura e um caso de desagregação da pintura na área externa da piscina. Esses problemas afetam diretamente as superfícies de concreto expostas à umidade e a agentes agressivos.

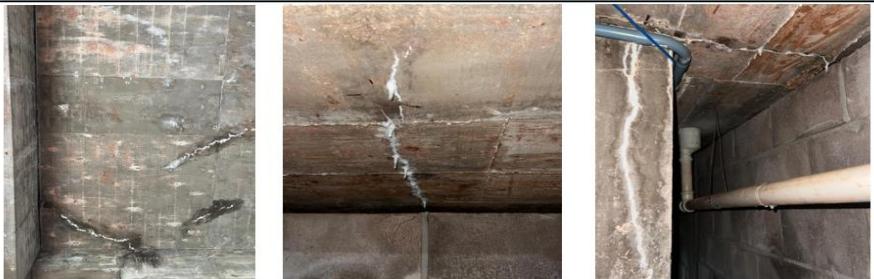
Figura 13 – Formulário de patologias: eflorescência em estruturas de concreto armado.

A vistoria concentrou-se nos elementos estruturais associados, onde foram identificados casos de eflorescência e formação de stalactites nas lajes. Embora o risco imediato dessas

manifestações seja considerado baixo, elas requerem atenção, pois estão diretamente relacionadas à presença de umidade. Essa condição favorece o surgimento de patologias mais graves, como a corrosão das armaduras.

Essa patologia foi registrada principalmente nas lajes, vigas e pilares bem como em áreas de passagem de tubulações e juntas construtivas sujeitas à infiltração contínua. A formação das stalactites, por sua vez, é indicativa de percolação persistente de água no interior do concreto, apontando para falhas de impermeabilização, conforme ressaltado por Rachid e Base (2011).

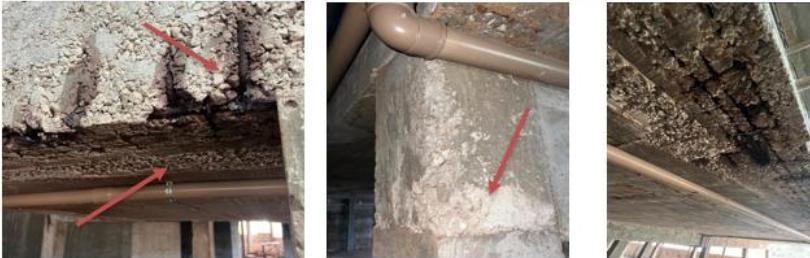
Figura 15 – Formulário de patologias: segregação do concreto.

Segundo Souza e Ripper (1998), diversas patologias podem surgir em função de falhas no processo de lançamento, adensamento e cura do concreto, resultando em segregação, formação de ninhos, cavidades e fissuras. Essas deficiências comprometem a aderência das armaduras e favorecem a penetração de agentes agressivos, reduzindo a resistência e durabilidade das estruturas de concreto armado. Além disso, a execução inadequada das juntas de concretagem e a cura deficiente podem intensificar o surgimento dessas manifestações, uma vez que aumentam a porosidade e a fragilidade superficial do concreto, facilitando o aparecimento de focos de corrosão e outros processos de deterioração ao longo do tempo.

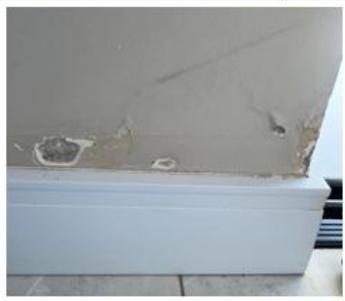
Figura 17 – Formulário de patologias: mofo e bolor em áreas internas e externas da edificação.

Anamnese do caso		
1-	Recorda-se de algum fato que esteja ligado ao aparecimento do Problema?	
Sim, ausência de ventilação do local mesmo com janelas.		
2-	Ocorrem episódios de reaparecimento dos sintomas ou do agravamento dos mesmos?	
Não		
3-	As alterações ocorridas nas condições climáticas mudam as características dos problemas?	
Sim, a umidade influencia no surgimento das manifestações patológicas		
4-	Existe o mesmo sintoma em outros locais?	
Sim		
Fotos Do Problema Patológico

A manifestação de mofo e bolor foi observada em áreas internas do condomínio, especialmente em locais com alta umidade e pouca ventilação. De acordo com Paixão e Amario (2022), esse tipo de patologia é bastante comum em ambientes úmidos, quentes, com baixa luminosidade e pouca circulação de ar. O mofo e o bolor são causados pela ação de fungos

vegetais que se desenvolvem sobre materiais como madeira e alvenaria, produzindo enzimas ácidas que corroem as superfícies, tornando os revestimentos pulverulentos e frágeis.
