## ANÁLISE DAS MANIFESTAÇÕES PATOLÓGICAS EM DOIS AVIÁRIOS NA CIDADE DE CORBÉLIA – PR: ESTUDO DE CASO

RAMIREZ, Thamirez Marasca<sup>1</sup>  
FELTEN, Débora<sup>2</sup>

Este trabalho apresenta a análise das manifestações patológicas identificadas em dois aviários localizados em Corbélia – PR. A pesquisa, de caráter descritivo, foi realizada por meio de inspeções visuais *in loco*, registros fotográficos, aplicação de formulários de anamnese e classificação das ocorrências pela matriz GUT. No Aviário 01, observaram-se 37,50% de fissuras, 16,70% de desagregação da argamassa, 12,50% de bolor/mofo e 8,30% para trincas, rachaduras, oxidação e eflorescência. No Aviário 02, foram identificados 26,90% de trincas, 23,10% de fissuras, 19,20% de desagregação, 11,50% de eflorescência, 7,70% de rachaduras e oxidação e 3,80% de bolor/mofo. As causas mais recorrentes estiveram associadas a falhas construtivas e à presença de umidade, predominando sobre outros fatores. A partir da priorização pela matriz GUT, foi elaborado um plano de ação contendo as medidas corretivas mais adequadas a cada patologia, com destaque para fissuras, trincas e rachaduras, que apresentaram maior gravidade e tendência

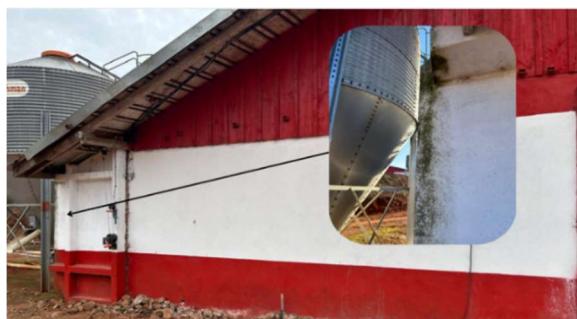
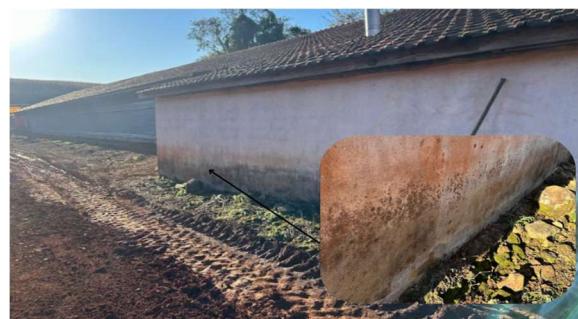
**Figura 08:** Bolor e Mofo no Aviário 01.

**Figura 09:** Bolor e Mofo no Aviário 01.

Conforme Sabino (2016), a infiltração é uma das principais causas de manifestações patológicas. A análise visual confirmou ocorrências com características semelhantes às descritas na literatura, conforme ilustrado na Figura 10. O método mais eficaz para corrigir problemas como bolor e fungos consiste em remover o revestimento da parede, aplicar nova impermeabilização na alvenaria e, em seguida, uma nova camada de argamassa, tanto no lado interno quanto externo da estrutura.

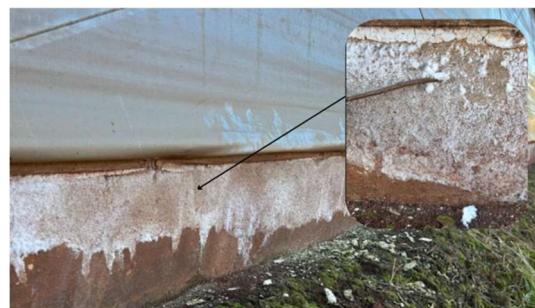
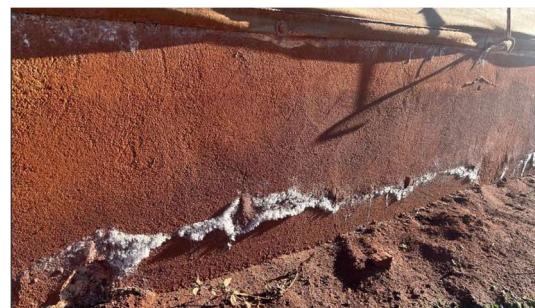
**Figura 11:** Eflorescência no Aviário 01.

**Figura 12:** Eflorescência no Aviário 02.

É possível observar características semelhantes às descritas na literatura, conforme ilustrado na Figura 13. Segundo Montes (2023), como as eflorescências são provocadas pela percolação da água, é essencial identificar com precisão o ponto de origem da umidade ascendente e realizar o selamento adequado da área, seja por meio da recomposição do revestimento ou pela correção e vedação de trincas existentes. Para manifestações superficiais, o tratamento inicial inclui lixamento e lavagem da área, seguido de escovação com aço e aplicação de ácido acético ou sulfâmico para remover os sais cristalizados após a secagem.

A eflorescência em aviários, caracterizada por depósitos salinos esbranquiçados em alvenarias ou concreto, indica umidade excessiva e representa risco ambiental e estrutural. A infiltração de água dissolve sais, favorecendo fungos patogênicos como *Aspergillus fumigatus*, causador de aspergilose e micotoxicoses que reduzem o ganho de peso das aves (Arruda; Costa, 2018). Também compromete a integridade estrutural, causando deterioração e corrosão, o que eleva custos e riscos à biossegurança (Silva; Melo, 2020). A presença de sais dificulta a limpeza e aumenta a retenção de microrganismos (Santos; Oliveira, 2019). Medidas preventivas incluem o controle da umidade, uso de materiais impermeabilizantes e a manutenção, evitando infiltrações, assegurando a saúde das aves e a durabilidade da estrutura.

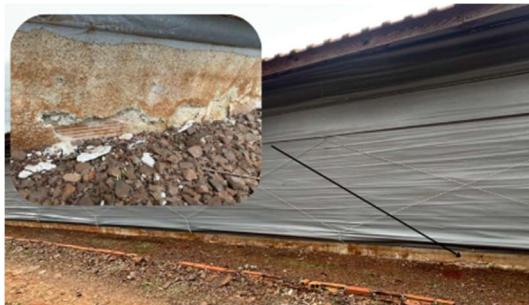
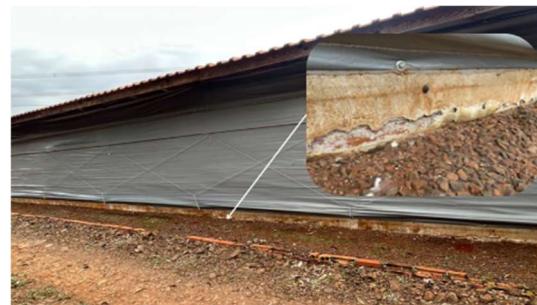
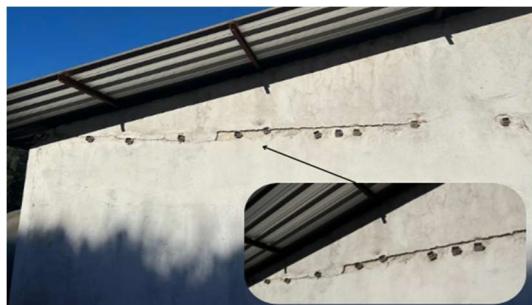
**Figura 14:** Desagregação no Aviário 01.

**Figura 15:** Desagregação no Aviário 01.

**Figura 16:** Desagregação no Aviário 02.

A desagregação da argamassa, caracterizada pela perda de coesão e fragmentação, decorre de falhas na composição, execução ou exposição ambiental. Proporções inadequadas de cimento, areia e água, excesso de água ou agregados contaminados comprometem a resistência, causando fissuras e esfarelamento (Neville, 2016). A umidade, ciclos de molhagem e secagem ou infiltrações, comuns em aviários, favorecem a dissolução de compostos solúveis e a deterioração química (Bauer, 2018). Aplicações incorretas, como espessura inadequada ou

A solução mais viável do ponto de vista econômico e técnico de acordo com Montes (2023) costuma ser a retirada total do revestimento em argamassa, utilizando jateamento com ar e água antes da aplicação de um novo revestimento. É essencial também realizar o controle dos agregados empregados, a fim de evitar que o problema volte a ocorrer.

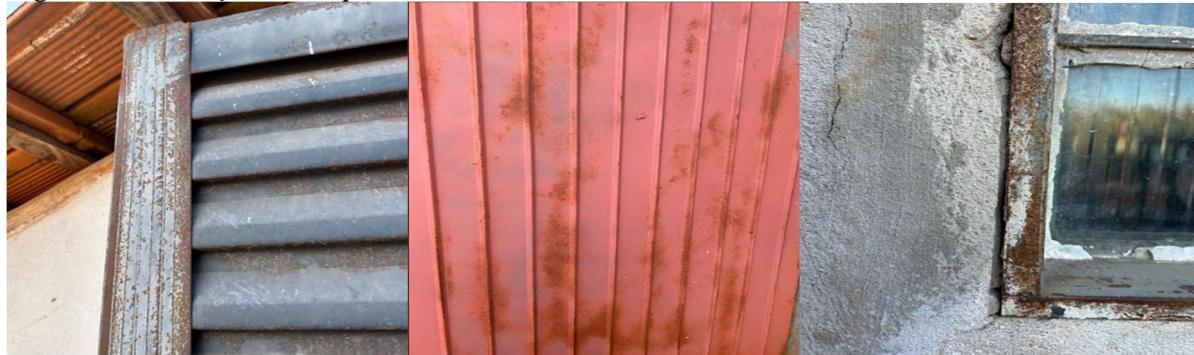
**Figura 18:** Oxidação nas esquadrias de alumínio dos aviários 01 e 02.

A oxidação é uma reação química caracterizada pela perda de elétrons, comum na superfície do aço, como é possível visualizar na Figura 19, podendo evoluir para corrosão e consequente perda de material. Segundo Helene (1992), para que a corrosão ocorra, é necessária a presença simultânea de água, concentração salina e oxigênio.

Conforme Clemente (2021), a oxidação dos metais pode ser evitada por métodos anticorrosivos que impedem o contato do oxigênio com o metal, como a galvanização, que aplica camada protetora de zinco, e o uso de revestimentos não metálicos, como tintas e resinas epóxi, que atuam como barreira contra umidade e agentes agressivos. Também são utilizados compostos como o zarcão e ligas especiais, como o aço inoxidável austenítico, cuja camada de óxido de cromo garante alta resistência à corrosão.

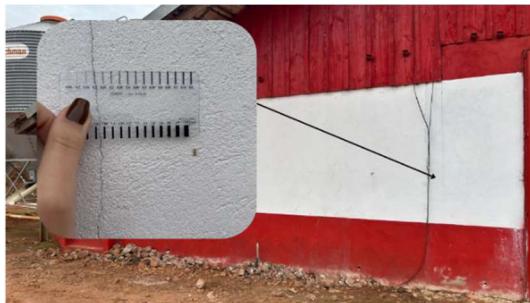
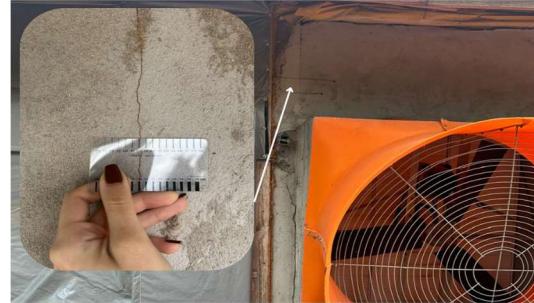
**Figura 20:** Fissura - 0,2 mm - Frente Aviário 01. **Figura 21:** Fissura - 0,35 mm – Lateral.

As fissuras verticais, observadas com maior frequência nas edificações (Figuras 20 e 21), resultam da sobrecarga provocada por elevados carregamentos de compressão nas paredes de alvenaria. Segundo Duarte (1998), estão associadas a esforços de tração transversais gerados

Manifestação Patológica	G - Gravidade	U - Urgência	T - Tendência	G x U x T	Grau de Prioridade
Fissuras	2	3	2	12	3º

De acordo com Helene (1992) uma possível forma de reparar fissuras e trincas é a utilização de selagem, técnica que varia conforme a largura da abertura. Para fissuras de até 10 mm, a vedação pode ser realizada de forma superficial. Quando a abertura se situa entre 10 mm

e 30 mm, recomenda-se o preenchimento com *grout* no mesmo alinhamento da fissura, podendo-se adicionar carga ao material e, posteriormente, aplicar uma selagem convencional com produtos à base de epóxi. Já em fissuras superiores a 30 mm, estas podem ser tratadas como juntas de movimentação, utilizando-se um cordão de poliestireno extrudado ou mangueira plástica para evitar a aderência do selante ao fundo da fenda, o que proporciona maior durabilidade e eficiência. Nesses casos, também é possível empregar juntas de neoprene, aderidas às bordas reforçadas da fissura.

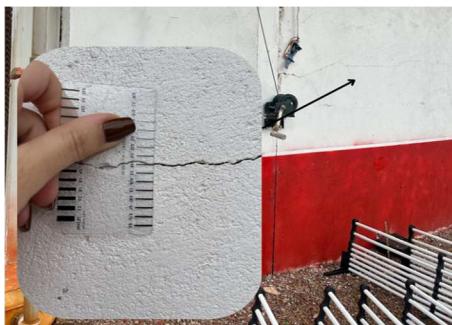
**Figura 22:** Fissura Horizontal - 0,45 mm - Frente Aviário 02.

As fissuras horizontais (Figura 22) também decorrem de sobrecarga, ocorrendo pela ruptura por compressão dos componentes, da junta de argamassa ou dos septos de blocos e tijolos de furos horizontais, devido a excesso de carga ou solicitações de flexocompressão (Sahlin, 1971; Thomaz, 1989). A Figura 23 apresenta exemplos desses dois tipos de fissuras encontrados na literatura.

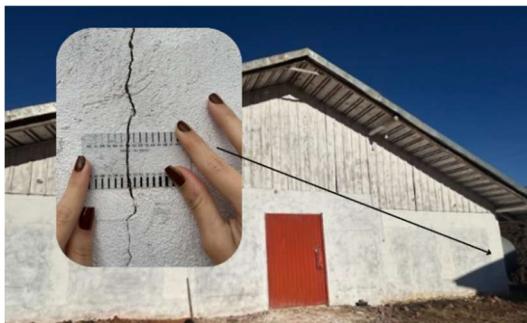
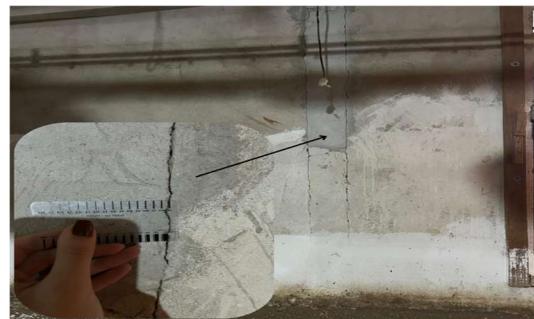
**Figura 24:** Trinca - 1,15 mm - Fundos Aviário 01. **Figura 25:** Trinca - 0,55 mm - Interno Aviário 02.

A manifestação patológica trincas ocorre com frequência em paredes de alvenaria, principalmente na forma vertical, como mostrado nas imagens acima. De acordo com Caporrino (2018), as trincas em alvenarias são manifestações relevantes, pois podem indicar risco de comprometimento estrutural e perda de desempenho da edificação. Quando submetida a sobrecargas uniformemente distribuídas, a alvenaria pode apresentar trincas com diferentes configurações, conforme ilustrado na Figura 25, variando conforme a presença ou não de aberturas na parede. Além disso, deformações excessivas nos elementos estruturais que sustentam ou limitam a alvenaria geram solicitações adicionais, resultando em fissuração característica nesses pontos.

Manifestação Patológica	G - Gravidade	U - Urgência	T - Tendência	G x U x T	Grau de Prioridade
Trincas	2	3	3	18	2º

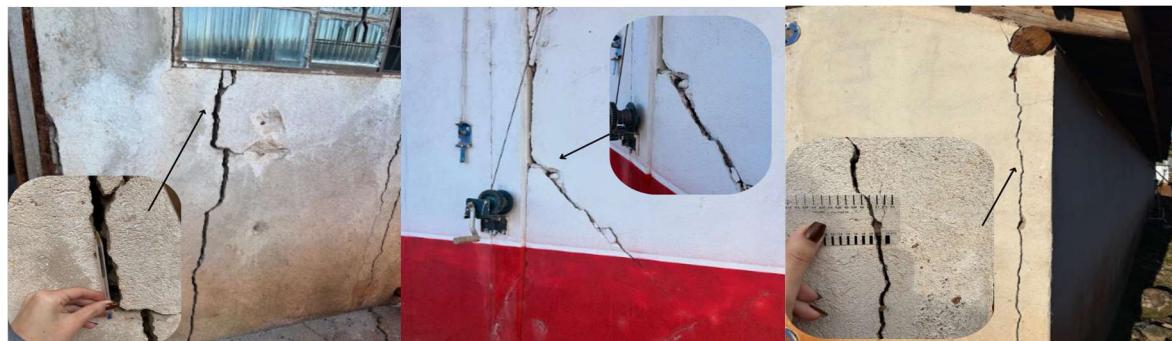
**Figura 27:** Rachaduras localizadas nos aviários 01 e 02.

Nas imagens analisadas é possível identificar rachaduras de grande importância, destacando-se a imagem central, onde mostra a fachada frontal do aviário 02, que está associada à sobrecarga estrutural, resultando em recalque na fundação. De acordo com Thomaz (1989), os recalques podem ser originados por fatores como a heterogeneidade do solo ou pela compactação irregular de aterros. Tais deformações contribuem para o surgimento de fissuras, trincas e rachaduras, tanto inclinadas quanto verticais, geralmente próximas ao nível do térreo,

Segundo Caporrino (2018), uma possível forma de reparo consiste na retirada da carga adicional solicitante, seguida da verificação do nível de comprometimento da alvenaria estrutural. Quando possível, deve-se proceder com o reforço estrutural; entretanto, caso não haja viabilidade técnica, a recomendação é a reconstrução da estrutura.
