## LEVANTAMENTO DAS MANIFESTAÇÕES PATOLÓGICAS EM REVESTIMENTO CERÂMICO DE UM CONJUNTO HABITACIONAL LOCALIZADO NO MUNICÍPIO DE TOLEDO – PR

GOETZ, Luana Camila.<sup>1</sup>  
PAGANIN, Ricardo.<sup>2</sup>

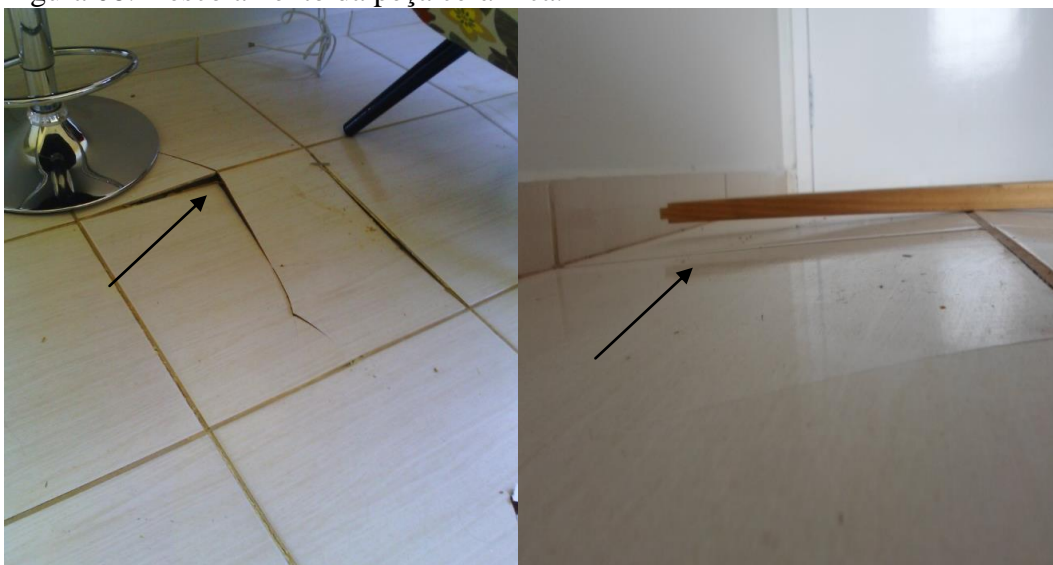
Entre os sinais que podem indicar um possível destacamento está a ocorrência de um som cavo nas placas cerâmicas quando percutidas e o estufamento da camada de acabamento. O destacamento destas áreas pode ser imediato ou não. Essa manifestação patológica geralmente ocorre nos primeiros e nos últimos andares dos edifícios, devido ao maior nível de tensões presentes nestes locais. Devido à probabilidade de acidentes envolvendo usuários, essa manifestação patológica é considerada a mais séria (CAMPANTE E BAÍA, 2003). Esse problema que foi identificado em 55% das unidades vistoriadas que podem ser observadas na Figura 08.

Figura 08: Descolamento da peça cerâmica.

Conforme observado pelo Centro Cerâmico do Brasil (2010), as manifestações características apresentadas, tem como possíveis causas o descuido da mão de obra na preparação da argamassa colante, uso de técnicas e ferramentas inadequadas e pressão de aplicação inadequada.

De acordo com o observado para esse tipo de manifestação patológica a mesma necessita ser recuperada a partir da remoção da área afetada. Após a remoção das peças cerâmicas afetadas é necessário à realização da execução novamente do revestimento, conforme recomenda a NBR 13753/1996, que indica os requisitos mínimos para a execução do revestimento cerâmico.

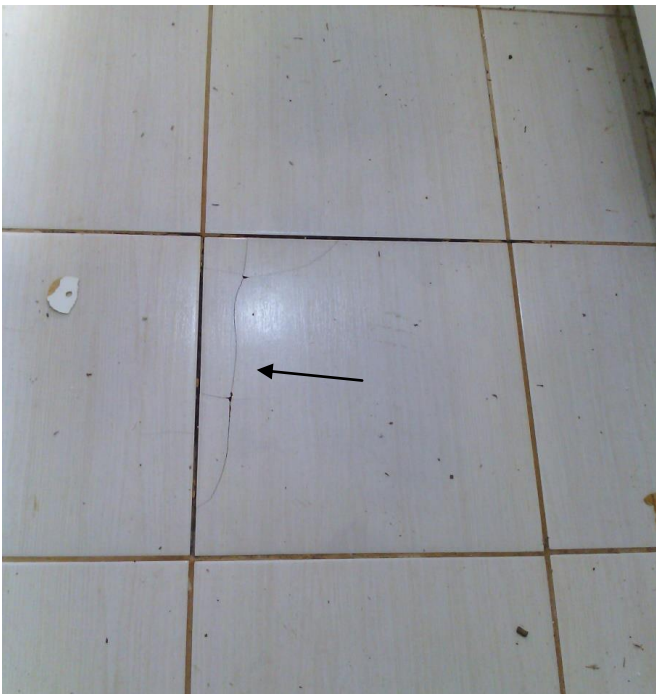
Estas manifestações patológicas ocorrem normalmente nos primeiros e últimos andares do edifício, geralmente pela falta de especificação de juntas de movimentação e detalhes construtivos adequados. A inclusão destes elementos no projeto de revestimentos e o uso de argamassas bem dosadas ou colantes podem evitar o aparecimento destes problemas (CAMPANTE E BAÍA, 2003). Foi observada a manifestação de fissuras e trincas em 28% das unidades vistoriadas que podem ser observadas na Figura 09.

Figura 09: Fissura na peça cerâmica.

Para Campante e Baía (2003), uma das principais causas para os problemas de trincas e fissuras é a retração da argamassa de fixação que ocorre principalmente quando a argamassa de fixação é dosada na obra, causando retração excessiva pela perda da água de amassamento, podendo tornar a superfície da placa convexa e tracionada, levando ao aparecimento das fissuras e trincas.

A recuperação para a manifestação encontrada pode ser realizada através da eliminação de toda a área que se observa fissuração, ou seja, as peças danificadas a cerâmica, fazendo uma nova aplicação com os cuidados mínimos impostos pela norma NBR 13753/1996, dentre eles:

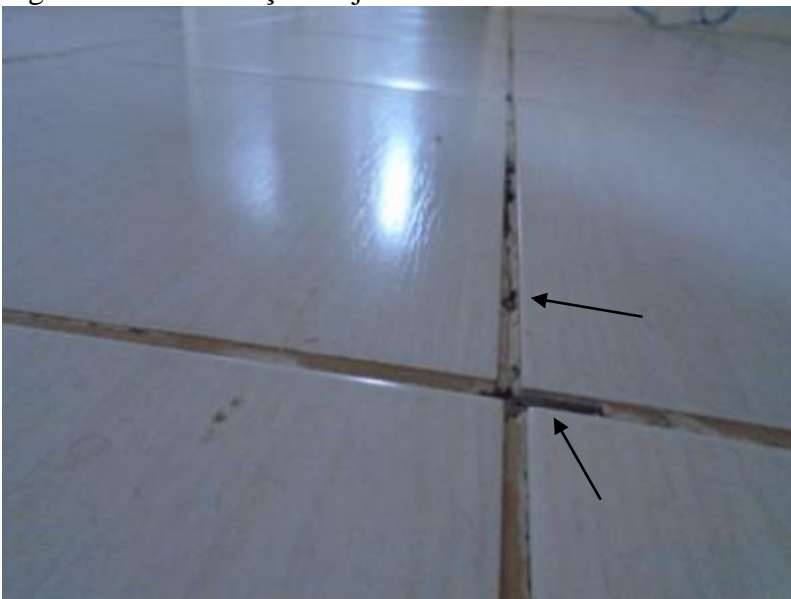
O problema de deterioração de juntas compromete o desempenho de todo o revestimento cerâmico, já que as juntas são as responsáveis pela estanqueidade do revestimento e pela capacidade deste de absorver deformações. Esse problema pode apresentar-se de duas formas: pela perda de estanqueidade da junta ou pelo envelhecimento do material de preenchimento (CAMPANTE E BAÍA, 2003). Essa manifestação patológica foi a menor dentre as outras em 17% dos apartamentos vistoriados conforme Figura 10.

Figura 10: Deterioração da junta.

A perda de estanqueidade das juntas entre componentes e juntas de movimentação, tem origem, na maioria das vezes, após a sua execução. Isso se dá em função da limpeza inadequada, a qual acaba deteriorando parte de seu material constituinte. Outra causa de deterioração do rejuntamento são os ataques agressivos do meio ambiente e solicitações da estrutura, que podem ocasionar, além da eflorescência, a formação de trincas e descolamento da placa cerâmica (FRANCO 2009).

Para reparar essa manifestação patológica, primeiro precisa-se remover o rejunte deteriorado para em seguida refazer a execução do rejuntamento de maneira adequada, bem como optar por matérias de preenchimento que seguem as exigências de projeto.

Para realizar o rejuntamento de maneira adequado, conforme a norma NBR 13753/1996, recomenda-se primeiramente deixar as juntas entre as placas cerâmicas isentas de sujidades, umedecendo as mesmas para garantir uma boa hidratação e aderência do rejuntamento. O material deve ser aplicado em excesso, com auxílio de uma desempenadeira emborrachada, preenchendo completamente as juntas. Deixar a argamassa de rejunto secar de 15 a 30 minutos para em seguida fazer a limpeza do revestimento cerâmico com uma esponja de borracha macia, limpa e úmida.
